# ZEMELJSKI PLAZOVI NOVEMBRA 1991 IN PLAZOVITOST V ZASAVJU

Vesna Drnovšek\*

**Dolgotrajno deževje novembra 1991 je v vseh treh zasavskih občinah sprožilo mnogo plazov in manjših usadov. To območje je zelo ogroženo zaradi plazov, ki pa niso samo posledica razgibanega, razmeroma strmega reliefa, ampak tudi rudarjenja in nepremišljenih posegov v okolje. Še vedno je premalo narejenega pri prospekcijski terena glede na možnost novih plazov in podorov, premalo vemo tudi o zaščiti pobočij pred usadi, ki so tako pogosti na terciarnih kamninah. Vse, kar je znano, je med ljudmi premalo razširjeno ali pa premalo upoštevano.**

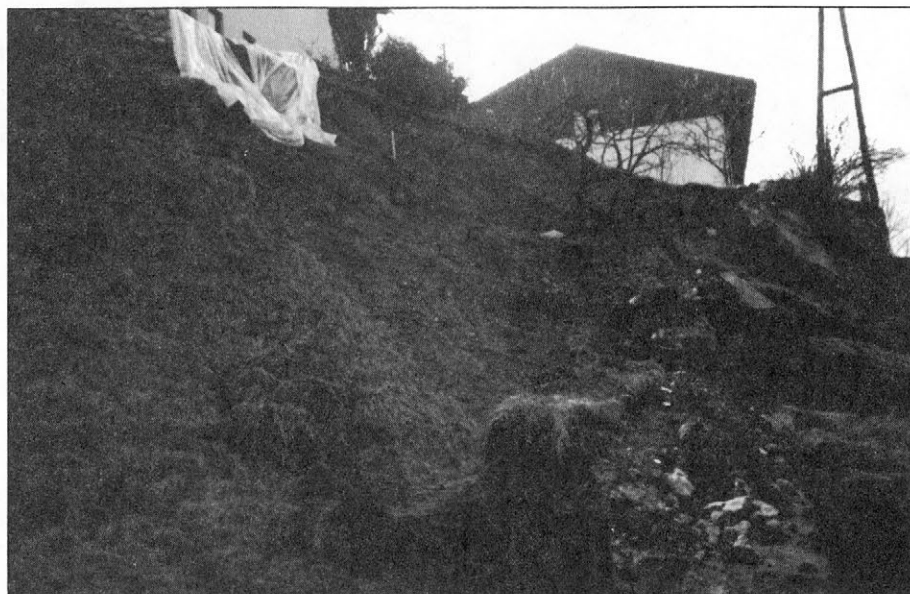
### Plaz št. 1 (na skici označen z Z<sub>1</sub>)

Na Izlakah pod stanovanjsko hišo Narof 41, ki stoji v strmem bregu. Stavba je delno vkopana, izkopana zemlja pa je bila nasuta na severozahodno stran, da so delno ublažili strmino pod hišo. Nasuti del je bil podprt z opornim kamnitim zidom, z betonskim vezivom med kamni. Pred nekaj leti so se začeli kazati prvi znaki popuščanja zidu. V zadnjih treh tednih novembra 1991 pa je popustila temeljna podlaga in končno se je prevrnilo okrog 15 m zidu. Ruševine zidu in del zemlje so zdrsnile po pobočju in zasule del poti po grabnu. Na severozahodni strani se je zemljina odtrgala le en meter stran od hiše. To območje je tektonsko zelo razgibano, teren visi proti jugu, vzhodno od tod so hudourniška grapa, usadi in požiralniki, ki verjetno segajo do trših plasti. Prevladujejo psevdodoljski, delno karbonatni skrilavci. Kamnine so pretirne in preperle, kar dokazujejo gline raznih barv in trdnostnih stanj z vložki peska in melja. Neugodno lahko vpliva betonska kanalizacija, ki poševno reže labilno pobočje, pri čemer je težko doseči vodotesnost in stabilnost. Zid in sadni vrt sta lahko dodatno obteževala podlago in prispevala k plazenju po naklonu pobočja 36°—38°. (2).

Slika 1. Plaz na izlakah ogroža stanovanjsko hišo, saj je odlomni rob oddaljen od nje le en meter.

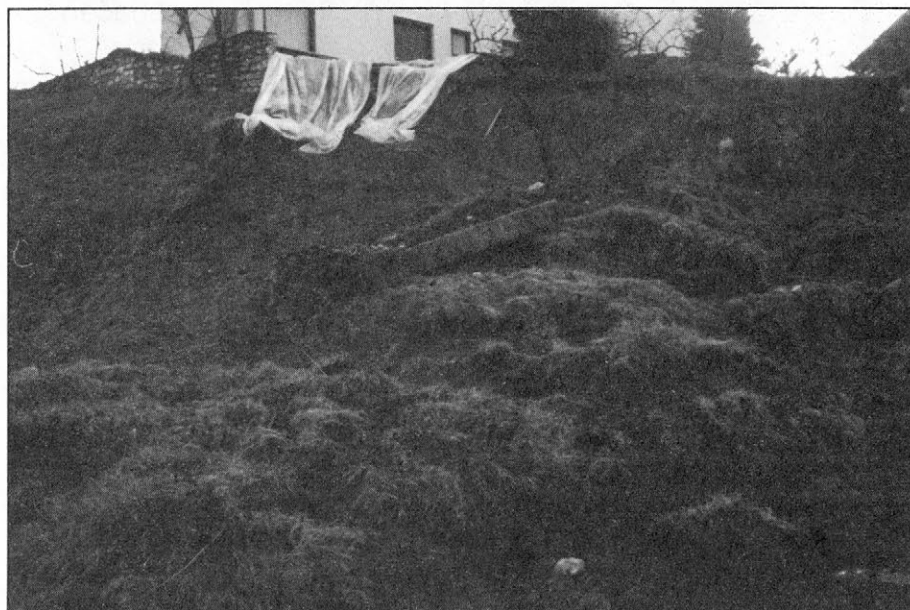
Slika 2. Isti plaz, slikan z nariva zemlje z ostanki opornega zidu.

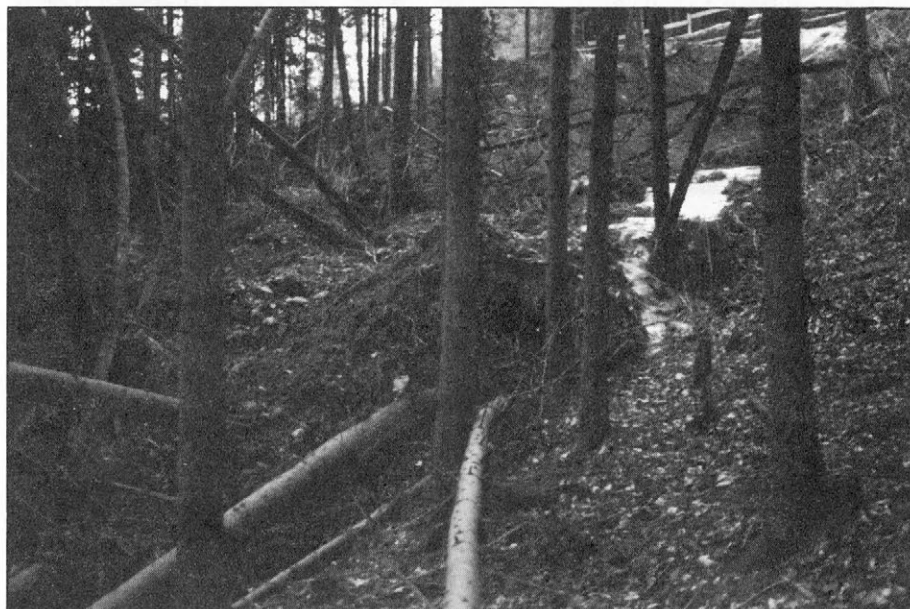
### Plaz št. 3 (na skici označen z Z<sub>3</sub>)

Plaz v Zabrezniku nad Izlakami je pod zelo strmim ovinkom makedamske ceste v rjavi, glinasto meljni zemljini. Pobočje je poraslo z mešanim gozdom, v katerem prevladuje smreka. Odlomni rob sega do roba ceste. Ker je v ovinku široka okoli 5 m, vozišče zaenkrat še ni poškodovano. Širina splazenja je 8 m, vozišče zaenkrat še ni poškodovano. Širina splazenja je 8 m, nakar se odlomni rob vidi še 5 m naprej v obliki razpok. Drсна ploskev je dolga 10 m. Ob dnu odloma priteka s pobočja talna voda in zamaka 25 m dolgo in 17 m široko blatno gmoto iz plazovine. Vzroka plazu sta bila predvsem prepojitve pobočja s talno vodo, pomešano s površinsko meteorno vodo, ter preobremenjenost z navoženimi zemljo. (2)

Slika 3. Plaz v Zabrezniku pod makadamsko cesto je odnesel več dreves.

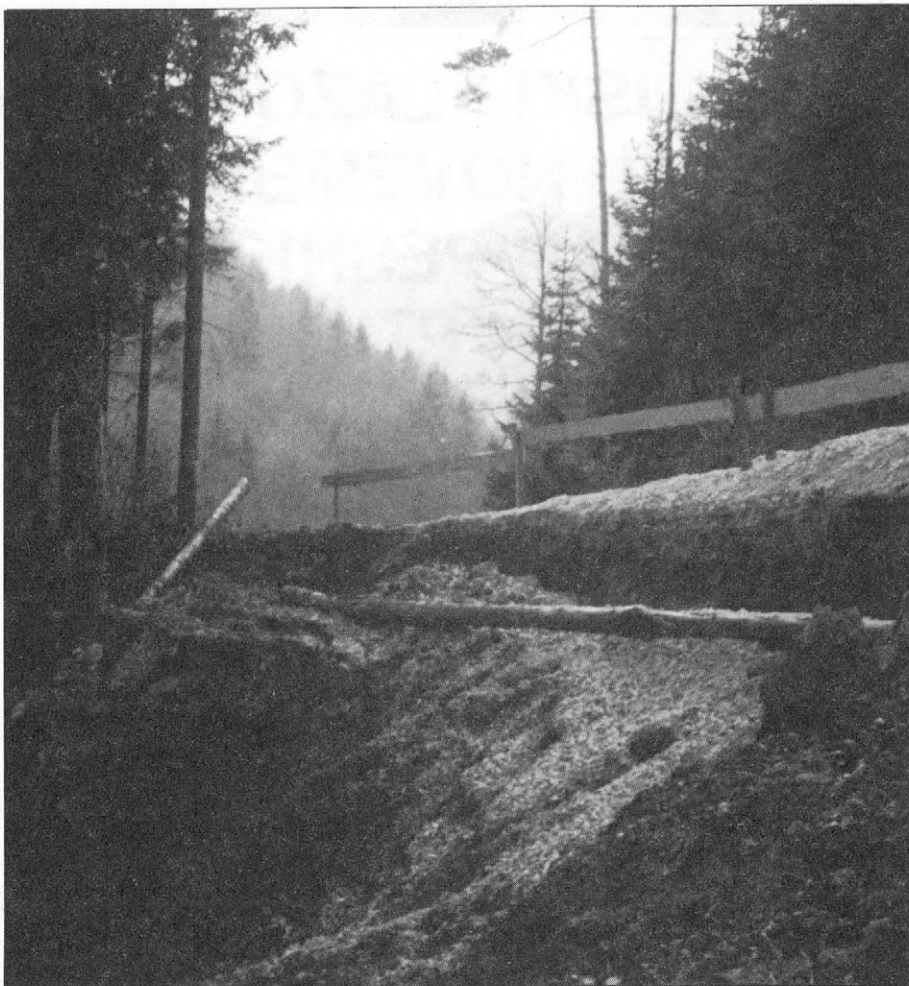
Slika 4. Isti plaz, le da se vidi njegov odlomni rob tik ob cesti, kamor so že začeli navažati pesek.
