# UČINKI STRELE V PIJAVI GORICI

Renato Vidrih\*, Majda Hržič\*\*

## Lightning in Pijava Gorica

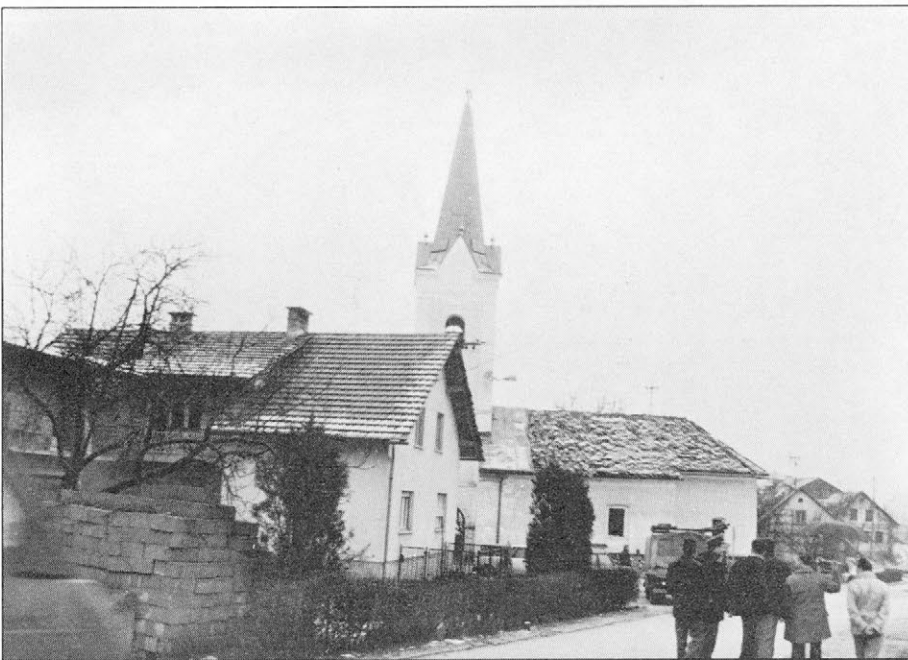
Slika 2. Pogled na cerkev sv. Simona in Jude v Pijavi Gorici, ki jo je 26. 2. 1989 poškodovala strela (foto UNZ Ljubljana mesto).

Udarec strele je močno poškodoval ostrešje in notranjost cerkve sv. Simona in Jude (slika 2) kljub strelovodu, ki je z enim odvodom varoval zvonik. Udar se je prenesel na električno in PTT omrežje. Ob popisu je bila ugotovljena škoda na 65 objektih v Pijavi Gorici. Potresni sunki, predvsem najmočnejši, niso k nastali škodi pripomogli popolnoma ničesar. Ob udarcu strele je bila ena oseba tudi telesno poškodovana, v tem času je namreč telefonirala.

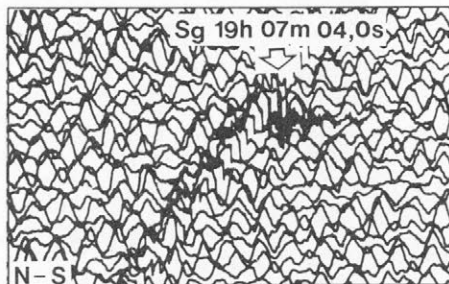
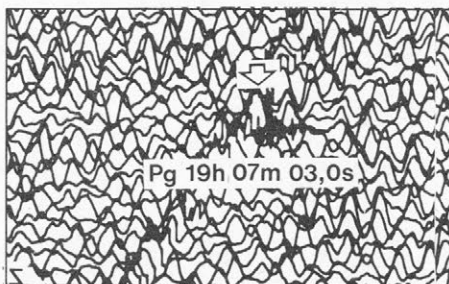
Slika 1. Zapis udarca strele v observatoriju na Golovcu. Vstopni val Pg vidimo na vertikalni komponenti (Z), sekundarni val Sg pa na horizontalni komponenti (N-S). Seizmograf: Willmore MK II, električno ojačanje  $1 \cdot 10^4$ , dušenje 0,7, filter 0,5, hitrost registracije 120 mm/min. Zapis: registrator Günter Volk, ojačevalnik: SZ RS, SO-01, elektronska ura: SZ SRS, UK 03.

Zapis najmočnejšega potresnega sunka, ki je nastal zaradi udarca strele, vidimo na sliki 1. Zapis je zelo šibek in prekrit z velikim mikrosezmičnim nemirrom, ki je posledica nevihtnega vremena oziroma prihoda vremenske fronte.

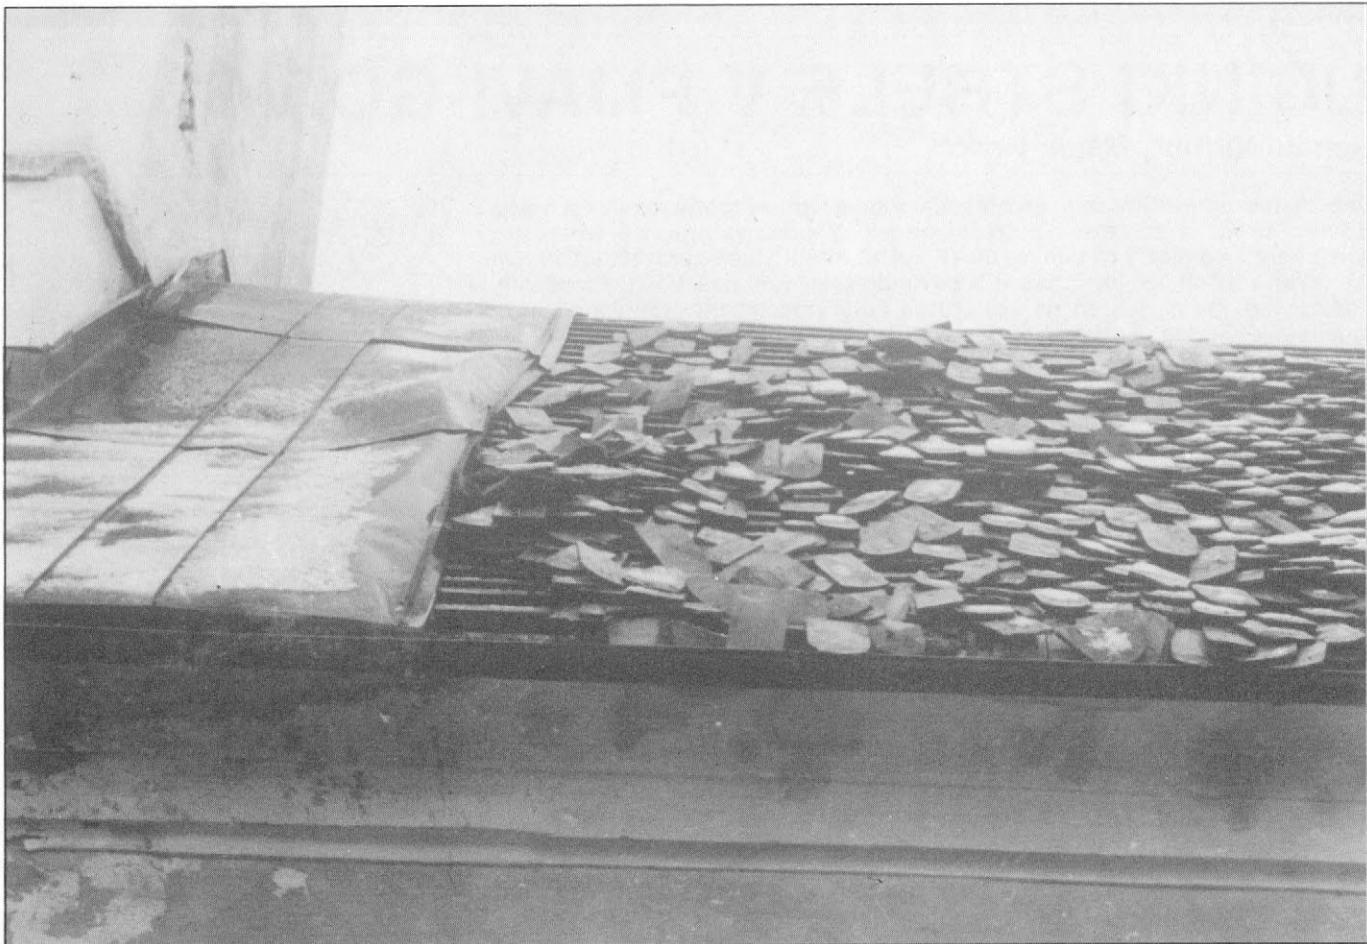
Slika 3. Poškodovana kritina strehe. Opeke je razmetalo po vsej strehi, večina jih je padla na tla in se razbila (foto UNZ Ljubljana mesto).

Največja gmotna škoda je nastala na cerkvi sv. Simona in Jude. Na sliki 3 vidimo poškodovano kritino. Nobena strašna opeka ni bila na svojem mestu, večina jih je popadala s strehe in se na tleh razbila. Poškodovane so bile tudi vse zunanje stene (sliki 4 in 5), predvsem je odpadel omet. Strela je prebila skoraj meter debel zid in razrahljala kamnite bloke, iz katerih je zgrajen. Udarila je v zvonik, se širila po njem in ga pri tem poškodovala (slika 6). Ta udar je povzročil preskok in indukcijo na električni in telefonski napeljavi, ki je bolj ali manj poškodovana tako v cerkvi kot v ostalih objektih (prek 50). Najhujše so bile poškodbe v bližini cerkve, z razdaljo pa sta se njihova velikost in obseg zmanjšala. Javna raz-

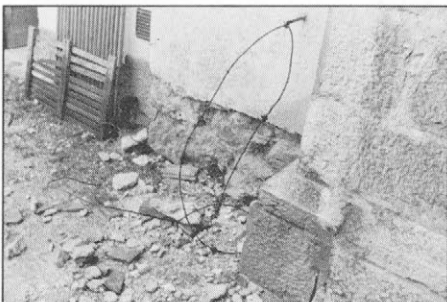
Slika 4. Poškodbe na zunanjih stenah, predvsem odpadanje ometa. Na objektu je bila pretrgana večina raznih napeljav (foto UNZ Ljubljana mesto).

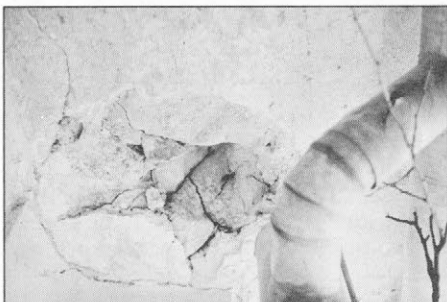
Slika 5. Strela je prebila skoraj meter debel zid cerkve in razrahljala večje kamnite bloke, iz katerih je zid zgrajen (foto R. Vidrih).

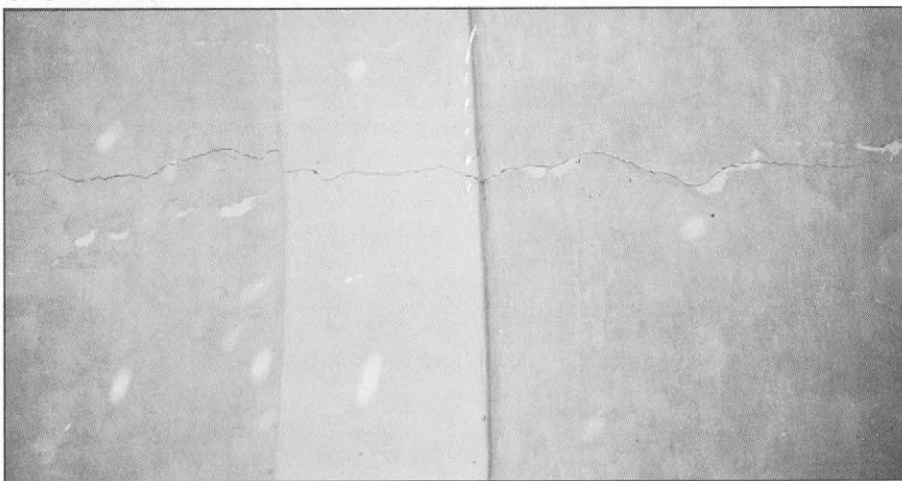
Slika 8. Poškodovana je bila tudi notranjost cerkve. Obok je počil po sredini v vsej dolžini cerkve. Razpoka je široka do 5 milimetrov (foto R. Vidrih).

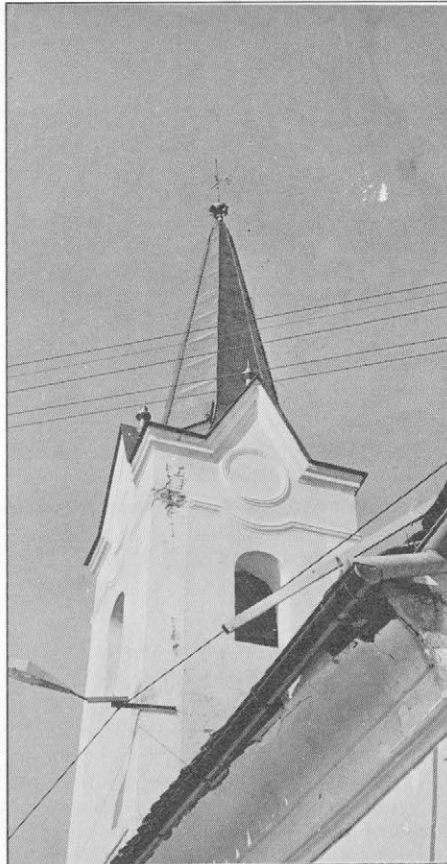
Slika 6. Strela je popolnoma razdejala križ na zvoniku in poškodovala tudi zvonik. Vidimo poškodovan omet napušča (foto R. Vidrih).

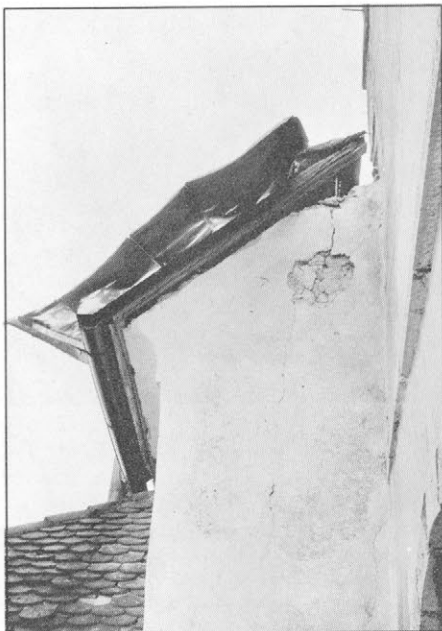
Slika 7. Na zadnjem delu cerkve je odtrgalo celotno pločevinasto kritino. Vidimo tudi navpično razpoko, ki poteka po celotni zunanji steni cerkve (foto R. Vidrih).

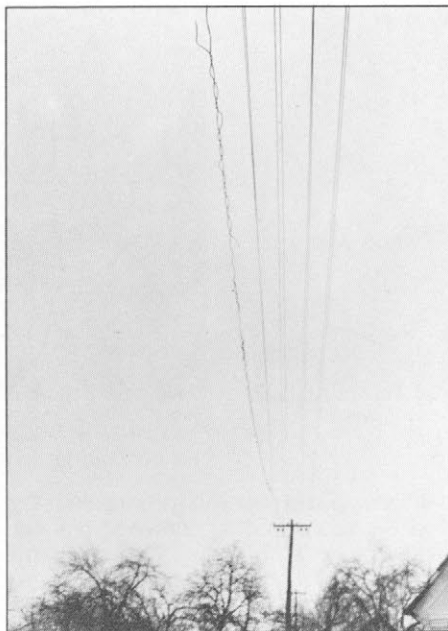
Slika 10. Strela ni prizanesla transformatorski postaji in električni napeljavi po daljinovodih. Številne žice električne napeljave so bile prekinjene (foto UNZ Ljubljana mesto).

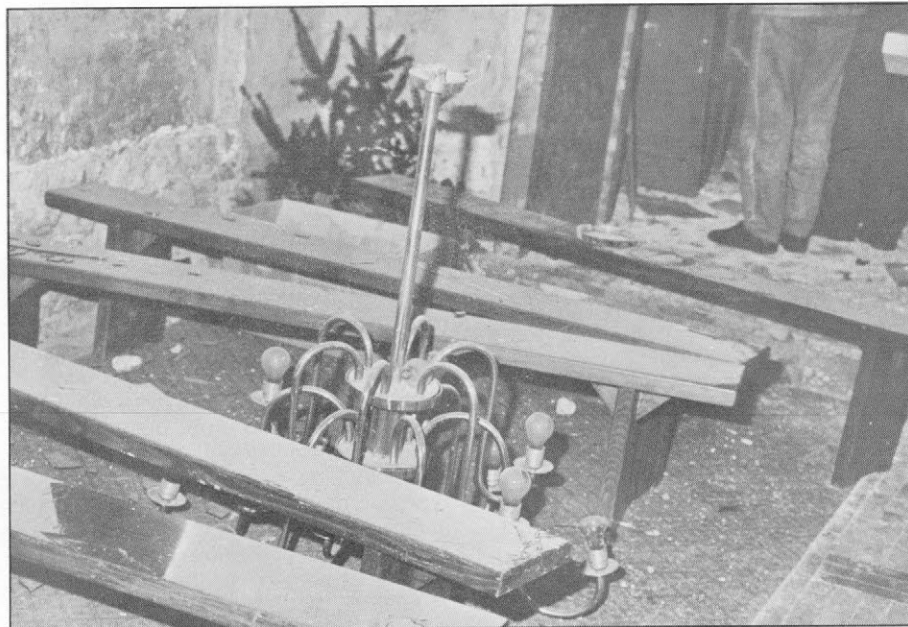
Slika 9. Težak lstenec sunka ni vzdržal in se je odtrgal. Stalila ali prekinila se je večina električnih in ostalih napeljav (foto UNZ Ljubljana mesto).

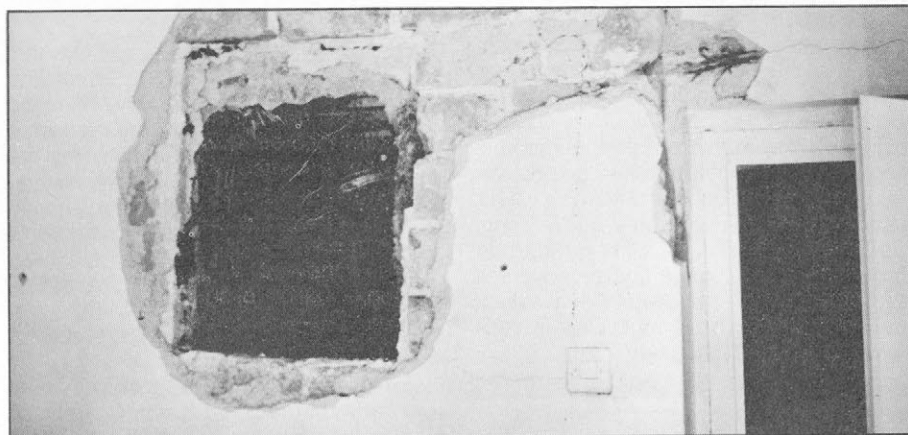
Slika 12. V hiši št. 19 a, od koder je bila napeljana elektrika v cerkev, je strela popolnoma uničila razdelilno ploščo, v steni pa je nastala razpoka večja od 10 centimetrov (foto R. Vidrih).

Poškodbe so nastale tudi na drugih objektih. Prenapetostni odvodnik v transformatorski postaji je bil zelo poškodovan, mnogo manj pa je bil poškodovan nizkonapetostni odvodnik. V večini bližnjih hiš so bile najbolj poškodovane električne priključne omarice (sliki 11 in 12). V stelah so nastale razpoke centimetrskih dimenzij (tudi 10 cm in več).

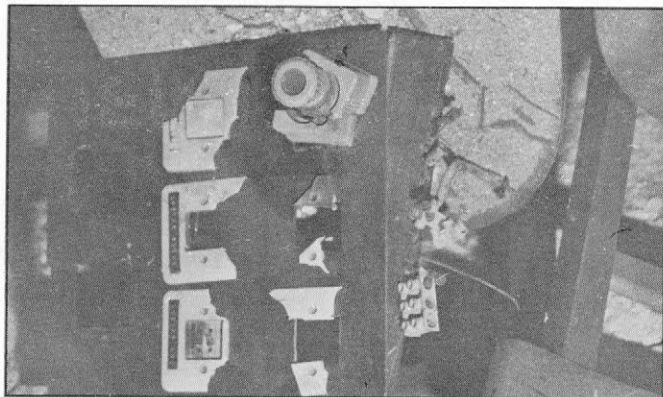
Slika 11. V hišah v bližnji okolici cerkve so bile poškodovane razdelilne plošče. Nekatere je vrglo iz sten (foto UNZ Ljubljana mesto).

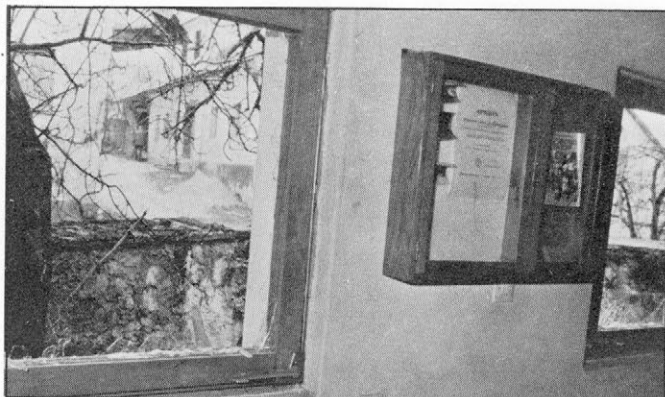
V večini od 65 objektov, kjer je bila popisana škoda, je šlo predvsem za poškodbe notranje električne napeljave, razdelilnih omaric, stikal. Poškodovanih ali uničenih je bilo veliko televizorjev, telefonskih aparatov, pralnih strojev, črpalk, termostatov in drugih električnih strojev. Poleg omenjenih poškodb so nastale tudi številne manjše, npr. poškodbe na lesenih opažih, lestencih itd. Na večini hiš v bližini cerkve so popokala zunanja stekla (slika 13).

Slika 13. Razbita okenska stekla v sobi na zadnji strani cerkve. Podobno so se razbila stekla v večini sosednjih objektov (foto UNZ Ljubljana mesto).
