# JAMSKI REŠEVALCI V RUDNIKU ALEKSINAC

Avugust Terglav\*

Pričujoče besedilo je poročilo o reševalni akciji v jami Morava v rudniku Aleksinac.

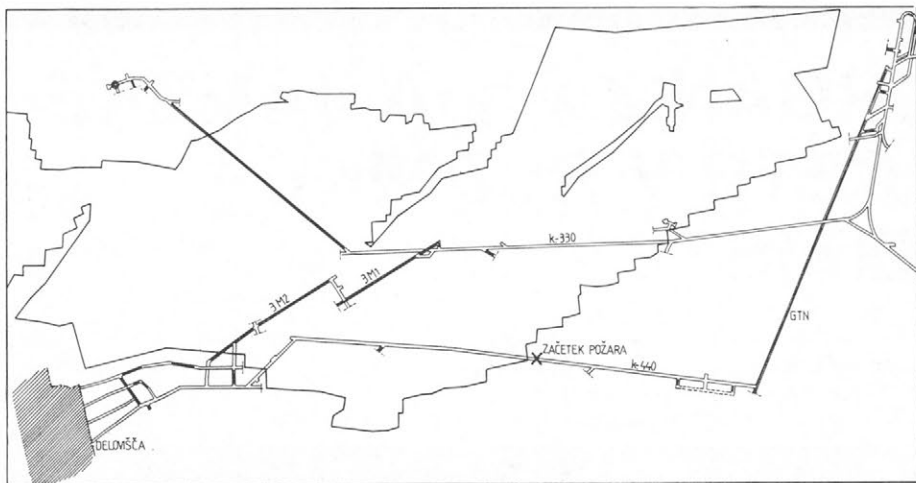
Omenjenega dne so rudarji v odvozni progji z aparati za autogeno varjenje odstranjevali del železne podgradnje, ki je segala pregloboko v prostor proge ter ovirala normalen prevoz. Zaradi avtogena rezanja se je vnel premogov prah, ki je bil v progji (priloga).

Slika 2. Grafični prikaz jame Morava v rudniku Aleksinac.
