# ŽLEDENJE IN ELEKTRO-GOSPODARSTVO

Janez Kern\* Branko Zadnik\*\*

Članek opisuje vzroke in potek žledenja ter posledice, ki jih le-to povzroča. V specifičnih vremenskih razmerah, ob primernem reliefu in temperaturi pride do tvorjenja ledenih oblog na ohlajenem zemeljskem površju in predmetih. Ta pojav nastane najpogosteje na prehodu sredozemskega podnebja v celinsko. Geografska razširjenost tega pojava je že dalj časa znana, tudi v gospodarjenju z gozdovi jo sistematično spremljamo že nekaj desetletij. Na področju elektrogospodarstva pa se s katastrofalnimi posledicami žledenja srečujemo šele zadnjih nekaj let. Osnovni vzrok je v tem, da do nedavnega še ni bila zgrajena mreža daljnovodov, ki je hkrati zelo občutljiva za povečanje zunanjih obtežb nad predvidene. Z drugimi besedami, daljnovodi so glede na predpisane projektne obtežbe dimenzionirani zelo racionalno in nimajo velikih faktorjev varnosti na mehansko obtežbo. V zadnjem času potekajo v strokovnih krogih v Jugoslaviji obširne razprave o načinu obravnavanja obtežb zaradi žleda.

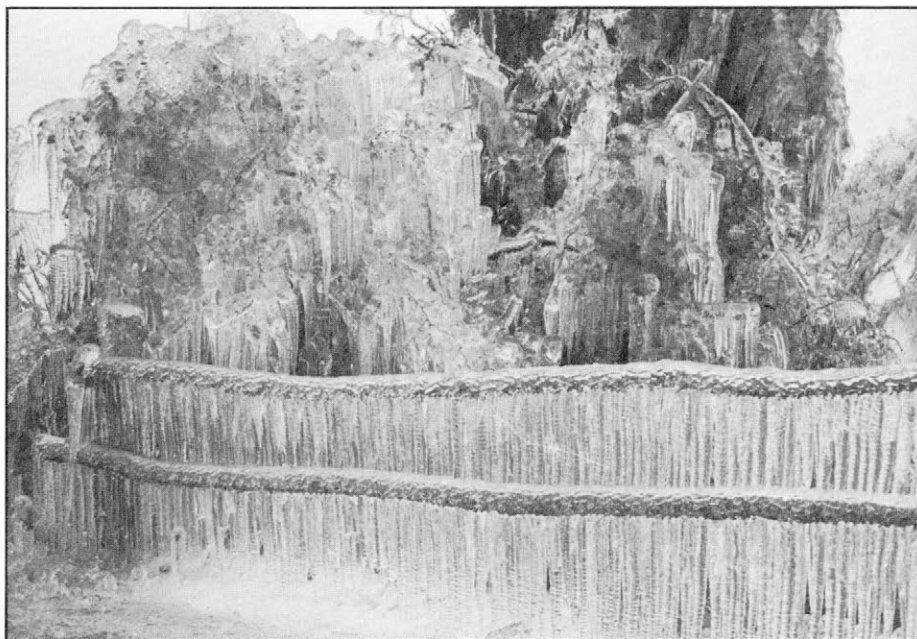
Slika 3. »Polna« ograja.

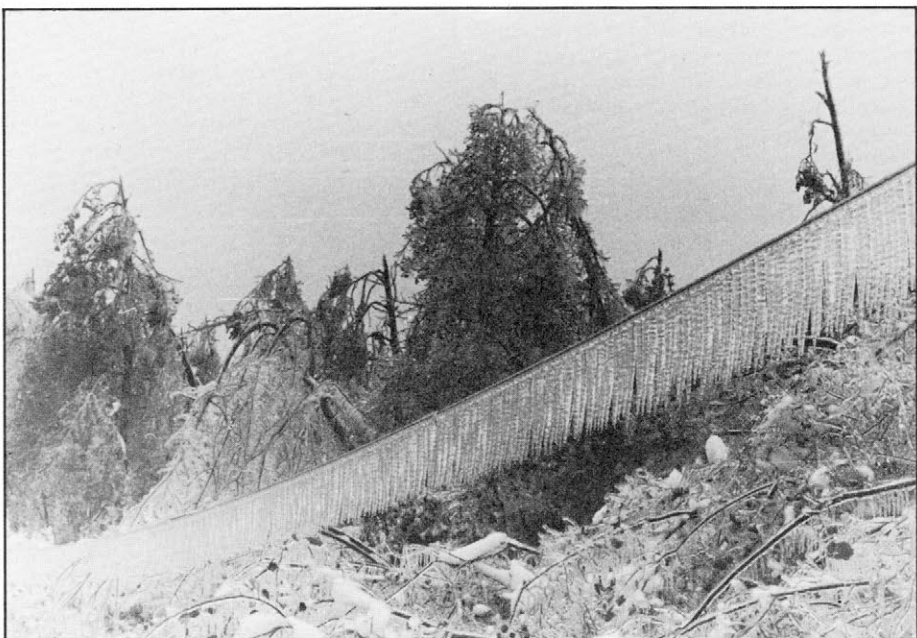
Slika 4. Z ledom obtežen vodnik — v ozadju polomljen gozd.

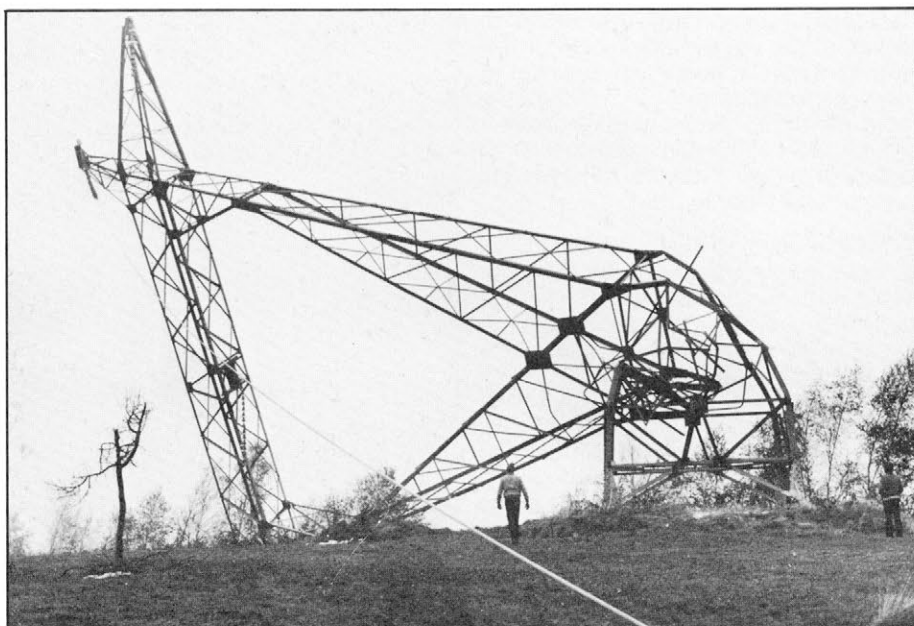
Slika 6. Porušen steber 400-kilovoltnega daljnovidov.

vača—Melina, zgrajen v letu 1978, je bil uničen v dolžini 7547 m, pri čemer je bilo porušenih 18 stebrov jeklene predalčne konstrukcije portalne oblike. 220-kilovoltni daljnovid Divača—Pehlin, zgrajen 1969. leta, je bil poškodovan v dolžini 9160 m, pri čemer je bilo porušenih 7 stebrov, poškodovanih pa 8. Uničena je bila tudi oprema daljnovidov (vodniki, zaščitna vrv, izolatorske verige, obešalni material).

Temelji in nožni deli jeklenih konstrukcij so ostali tudi pri sicer porušeni stebrih skoraj dosledno nepoškodovani. To je bil tudi eden od razlogov za sanacijo, pri kateri se je vzpostavilo prvotno stanje, na obstoječih stojnih mestih. Istočasno so bili izvedeni določeni ukrepi za povečanje varnosti daljnovoda, čeprav so se vsi sodelujoči zavedali, da tudi takšno novo sanirano stanje ni absolutno varno, saj bi nas približevanje absolutni varnosti pripeljalo v ekonomsko-tehnično nesmiselno rešitev. Seveda so pri sanaciji odlašali tudi čas in potrebe po energiji. Tudi zaradi tega se pri sanaciji ni upoštevalo eventualne spremembe trase, saj bi to zahtevalo vrsto upravnih dovoljenj, soglasij uporabnikov prostora ter uskladi-tev le-teh, kar pa je dolgotrajen in zamotan postopek.

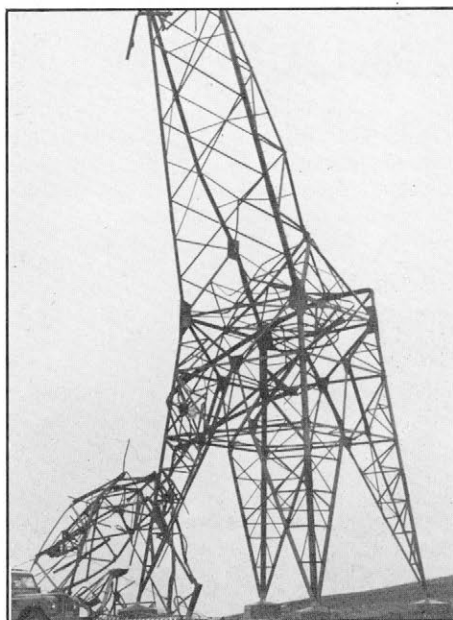
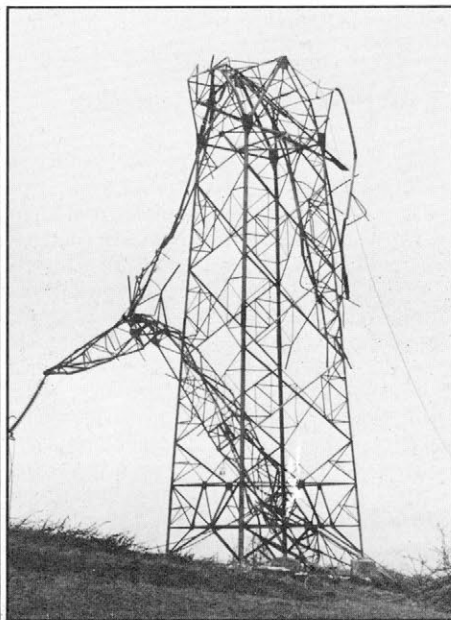
Izmerjena ledena obloga debeline 100 mm je dosegla težo 58 do 114 N/m, kar pomeni, da je bila dejanska dodatna obtežba 3,7- do 7,3-krat večja od projektne; ob dodatnem vetru male jakosti (do 10 m/s), ki pa se v smislu veljavne tehnične regulative ne upošteva v kombinaciji z ledom. Prav ti podatki kažejo,

Slika 7. Porušena stebra.

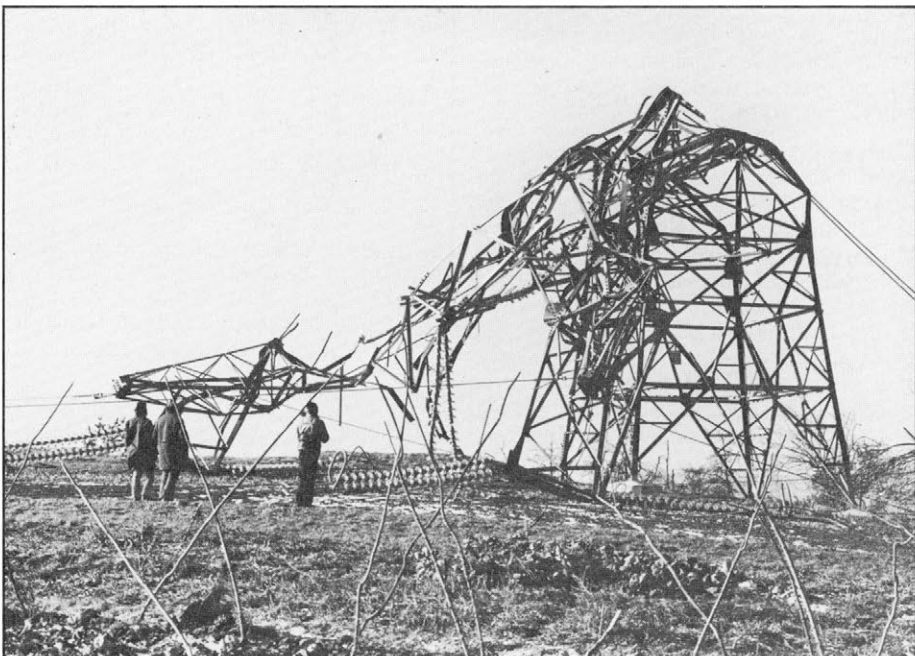
V istih dneh novembra 1980 je katastrofalna žledna ujma zajela tudi Gorski Kotar in Liko ter porušila niz daljnovodov napetosti 110, 220 in 400 kV. Rušenje je bilo najhujše na 400-kilovoltnem daljnovodu Melina (Rijeka) — Konjsko (Split). Porušeni so bili 93 stebrov in uničena vsa daljnovodna oprema. To katastrofalno nesrečo imajo na tem območju in sploh na območju hrvaškega elektro-gospodarstva za enkratno v življenjski dobi daljnovoda.

Pri izmerjenih vrednostih na vzorcih je bila ugotovljena specifična masa kristalnega ledu  $0,845 \text{ kg/dm}^3$ , premer zaledenega vodnika pa prek 200 mm. Takšna obtežba predstavlja 26-kratno normalno obtežbo.

Slika 8. Tudi na Hrvaškem so se rušile konstrukcije istega tipa.
