POTRES 22. APRILA 2014 PRI PIVKI

THE EARTHQUAKE OF 22 APRIL 2014 NEAR PIVKA

Mladen Živčić

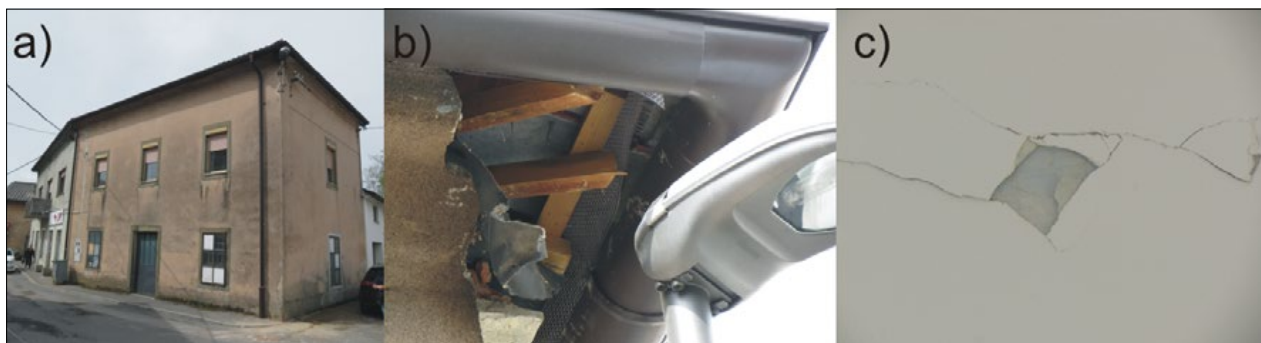
Značilne so poškodbe na stanovanjski hiši v Ilirski Bistrici na Trgu maršala Tita (slika 3). Hiša je bila zgrajena leta 1897, stoji v bližini potoka Bistrica in je nepodkletena. Stropi so leseni, zidovi so iz nabranega in delno obdelanega kamna, vogali pa iz obdelanega kamna. Že leta 1928 je bila zaradi spremembe namembnosti odstranjena nosilna stena v pritličju, takrat je bil tudi zgrajen prizidek. Po potresu leta 1956 so bile delno vgrajene vodoravne vezi. Med tokratnim potresom so odpadli koščki ometa, prišlo je tudi do razpiranja starih razpok v zidovju. Prav tako je odpadel del venca pod napuščem. Skladno z opredelitvami evropske potresne lestvice (Grünthal, 1998a, 1998b) je to objekt ranljivostnega razreda B s poškodbami I. kategorije.

Slika 3: a) Stanovanjska hiša na Trgu maršala Tita v Ilirski Bistrici po potresu 22. aprila 2014

b) Med potresom je odpadel del venca na objektu.

c) Razpoke v ometu, odpadanje koščkov ometa na starih in prepletkanih razpokah (foto: M. Godec)

Figure 3: a) Residential house on Maršal Tito Square in Ilirska Bistrica after the earthquake on 22 April 2014.

b) Roof cornice fell down during the earthquake.

c) Cracks in the plaster and falling of plaster pieces on existing and painted cracks (photo: M. Godec).

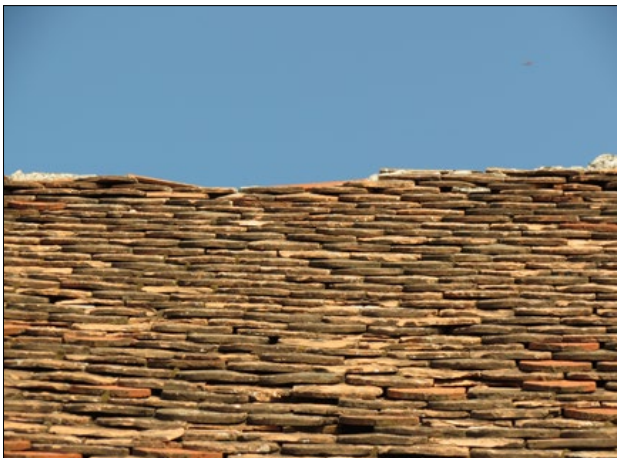
Značilno je tudi odpadanje strešnikov, kot smo ga ugotovili na Tomšičevi ulici v Postojni (slika 4). Tudi to je starejši objekt z lesenimi nepovezanimi stropi. Zidovi so iz opeke in delno obdelanega kamna. Skladno z opredelitvami evropske potresne lestvice je tudi to objekt ranljivostnega razreda B s poškodbami I. kategorije. Zgradbe z lesenimi nepovezanimi stropi, ki nimajo vgrajenih vodoravnih potresnih vezi, ne zagotavljajo usklajenega nihanja

Slika 4: Odpadli slemenski strešniki v Tomšičevi ulici v Postojni (foto: M. Godec)

Figure 4: Roof tiles falling off on Tomšič Street in Postojna (photo: M. Godec).

objekta. Pri takšnih objektih se zaradi vztrajnostnih sil, ki delujejo pravokotno na ravnino, zidovi, ki stoje pravokotno na smer delovanja potresa, skušajo odtrgati od zidov, ki stojijo v smeri gibanja tal (Tomažević, 2009). Ob navpičnih stikih med zidovi nastanejo razpoke, pri zelo močnem potresu pa lahko pride tudi do tega, da strop preprosto pade z nosilnega zidu (Coburn in sod., 2002).

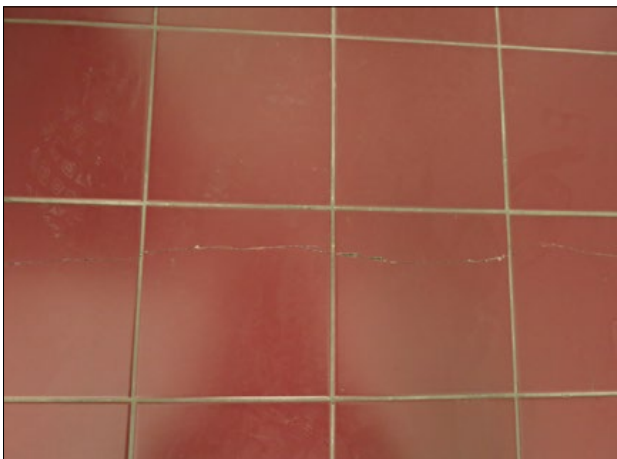
Slika 5: Počena keramika v Parku vojaške zgodovine na Kolodvorski cesti v Pivki (foto: M. Godec)

Figure 5: Cracked ceramics in Park of Military History on Kolodvor Street in Pivka (photo: M. Godec).

Na območju Pivke so bile popisane poškodbe, kot so razpoke v ometu, odpadanje beleža in ometa, razpoke na stiku sten in stropov, odpadanje fasadnih vencev, počena stenska keramika (slika 5), razširjanje starih razpok in odpadanje strešnikov. Vse naštetje poškodbe spadajo v prvo, najnižjo kategorijo poškodb po EMS-98.
