# POTRES PRI L'AQUILI (SREDNJA ITALIJA)

## Earthquake in L'Aquila (central Italy)

on 6 April 2009

Ina Cević\*, Matjaž Godec\*\* UDK 550.34(450L'Aquila)"2009"

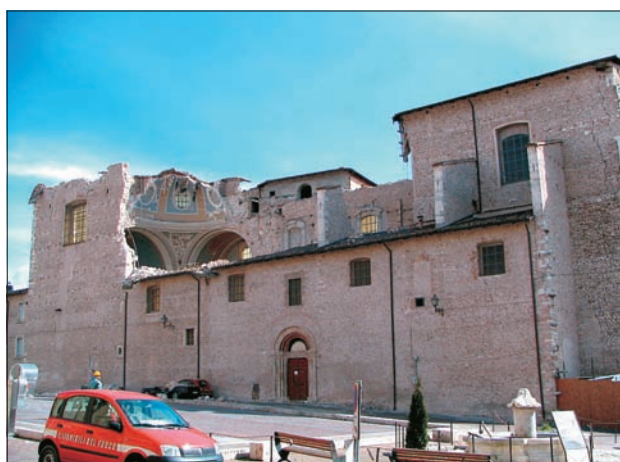
Za L'Aquilo je veljalo, da je imela 99 trgov in prav toliko cerkva. Žal pa so bile mnoge cerkve med potresom zelo poškodovane (slika 2). Kot objekti, v katerih se zbira veliko ljudi, zato zelo ogrožajo njihova življenja. Gre za stare objekte z velikimi razponi, ki so redko dobro vzdrževani in večinoma niso potresno utrjeni. Od njih je ostalo zelo malo. Številni verski objekti so utrpeli hude poškodbe, od odpadanja štukatur, pojava globokih razpok v cerkvenih stolpih in vogalih cerkva, pa do porušjenja kupol, streh in nosilnih zidov.

Slika 2: L'Aquila. V cerkvi Santa Maria di Paganica sta se porušili streha in kupola. Cerkev je bila zgrajena že v XIV. stoletju, potres leta 1703 jo je porušil, zato je bila v XVIII. stoletju skoraj v celoti na novo zgrajena. (foto: M. Godec)

Figure 2: L'Aquila. Collapse of the roof and dome of the church, Santa Maria Paganic. The church was built in the XIV<sup>th</sup> century. It was almost completely destroyed in the earthquake of 1703 and rebuilt in the XVIII<sup>th</sup> century. (photo: M. Godec)

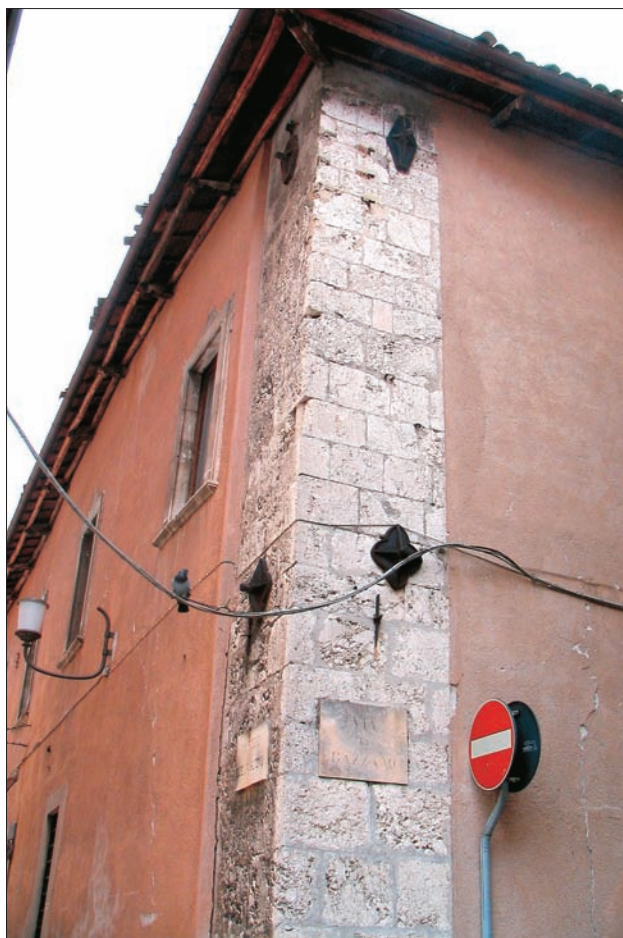
V L'Aquili so bili posamezni objekti potresno že utrjeni (slika 3). Po potresu leta 1703 so kot ojačitve v stene vgrajevali hlode premera 20 cm, ki so jih z železnimi vezmi povezovali z zidovjem. Pozneje so zidovje povezovali z jeklenimi vezmi, položenimi vzdolž nosilnih zidov. Tako ojačene stavbe so potres prestale le z manjšimi razpokami v stenah ali vogalih.

Slika 3: L'Aquila. Solidno grajene in utrjene starejše zgradbe so potres prestale le z manjšimi poškodbami. Zgradba ima vogale narejene iz obdelanega kamna, prav tako so vgrajene jeklene vezi prek nosilnih zidov v višini stropov, ki povezujejo zidove. (foto: M. Godec)

Figure 3: L'Aquila. Older buildings suffered only minor damage due to better material and seismic strengthening. The corners of the building were built of massive stone and strengthened with iron wall ties. (photo: M.Godec)

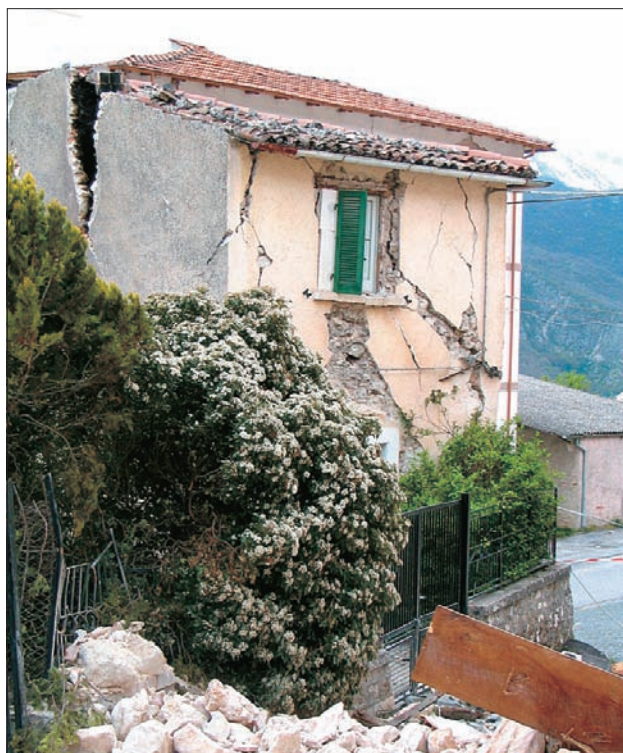
Bistveno slabše je bilo stanje na podeželju in v manjših mestecih, obseg poškodb pa je bil zelo odvisen od lokalnih geoloških razmer (slika 4). Značilne stanovanjske hiše so dvo- ali trietažne s samostojnim vhodom, postavljene v nizu, tesno druga ob drugi. Nosilni zidovi so debeli do 40 cm, iz delno obdelanega ali neobdelanega kamna v slabi apneni malti. Ponekod so za gradnjo zidov uporabljali tako imenovano tehniko sacco. V tej tehniki sta zunanji lici zidu zidani, v prostoru med licema pa je kamniti drobir v slabši apneni malti ali blatu. V tako polnjenem zidu so vgrajeni vezni kamni, ki povezujejo zunanje in notranje lince zidu. Marsikje so pri starejših hišah opazne sledi

Slika 4: Vallecupa. Hude poškodbe so nastale kot posledica ločevanja nepovezanega zidovja. (foto: M. Godec)

Figure 4: Vallecupa. Severe damage due to the separation of the walls. (photo: M.Godec)

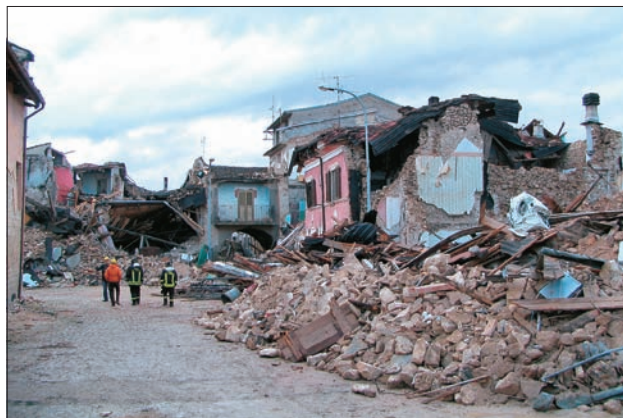
Najbolj poškodovano naselje je vsekakor vas Onna (slika 5). Vas je med potresom izgubila 40 od približno 200 prebivalcev, veliko je bilo tudi ranjenih. Večina tradicionalnih stavb je bila porušena, kot veliko nasprotje pa je ponekod ostala kakšna novejša kakovostno grajena ali montažna stavba, ki je potres prestala brez vidnih poškodb.

Slika 5: Onna. Popolna porušitev večine objektov v vasi, v kateri je umrlo 40 prebivalcev od dvestotih. Vzrok zanjo je slaba gradnja na mehki geološki podlagi, ki je povzročila okrepitev potresnih valov. Porušene hiše so bile zidane iz neobdelanega in le delno obdelanega kamna v slabi malti. Nekaj novejših montažnih objektov v vasi je potres prestalo le z majhnimi poškodbami. (foto: M. Godec)

Figure 5: Onna. Total collapse of the majority of buildings in the village, where 40 out of its 200 inhabitants were killed. The cause of the collapse is the soft geological base that caused the amplification of the ground shaking. The destroyed houses were built of uncut and partly cut stone in weak mortar. A few of the recently built houses in the village suffered only minor damage. (photo: M. Godec)

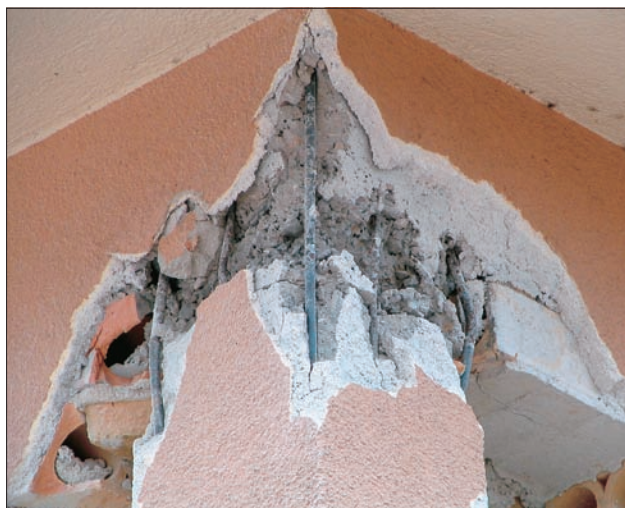
Stanovanjski objekti, zgrajeni po drugi svetovni vojni, so navadno dvo- do štirietažne armiranobetonske konstrukcije. Redko so ti objekti tudi višji, vendar največ osemetažni. Pritličje takšnih stanovanjskih objektov je navadno namenjeno poslovni ali trgovski dejavnosti. Nosilni sistem je armiranobetonski okvir z zidanimi polnili. Večinoma ti objekti niso projektirani za prevzem obremenitev pri močnejših potresih. Pri močno poškodovanih objektih je bilo vidno, da so uporabljali gladko armaturo in tudi stremena so premera največ 6 mm na razdalji 25 cm. Tudi preklapljanje in sidranje armature nista zadostovali, beton je bil pri poškodovanih objektih nehomogeno porazdeljen (nekompaktna masa betona s porami zraka). Vse skupaj je pomenilo zmanjšano nosilnost in duktilnost teh zgradb (slika 6).

Slika 6: L'Aquila. Ponekod je pri armiranobetonskih okvirih, grajenih pred več kot 30 leti, prišlo do porušitve stebrov ali prečk. Vzrok temu sta močno polnilo in slaba kvaliteta armiranega betona. Uporabljena je bila gladka armatura, stremenske armature pa sploh ni. (foto: M. Godec)

Figure 6: L'Aquila. The breakdown of the structural elements of reinforced concrete buildings built more than 30 years ago included, in some cases, the failure of columns or beams. This happened because of the strong infill, the use of smooth reinforcing bars and the poor quality of transversal reinforcement (in some cases there were no stirrups). (photo: M.Godec)

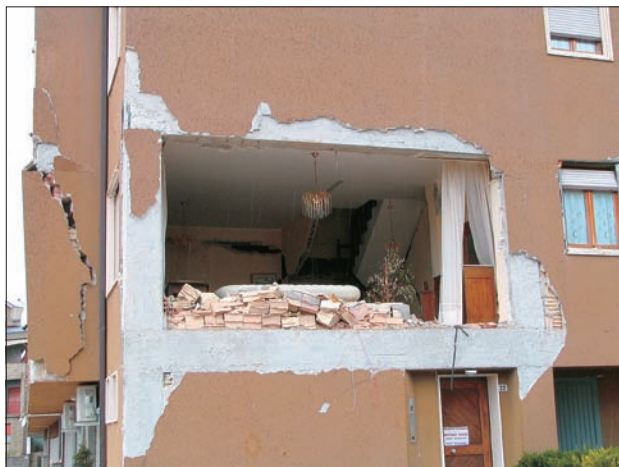
Posamezni armiranobetonski objekti so se med potresom porušili (slika 8), največ pa je bilo poškodb polnil v okvirih. Poškodbe polnil so bile v razponu od majhnih razpok do porušitev (slika 7). Ponekod je v pritličju prišlo do zelo velikega obsega poškodb polnil in predelnih sten, kar bo povzročilo zelo visoke stroške sanacije ali še boljše utrditve.

Slika 7: Pettino. Pri novejših armiranobetonskih okvirih so se polnila pogosto porušila. Takšen tip gradnje stanovanjskih objektov je na prizadetem območju zelo pogost, mnogo je bilo še nevseljanih objektov z enakim tipom poškodb. (foto: M. Godec)

Figure 7: Pettino. The most common source of damage in the newly reinforced concrete buildings was the cracking or complete failure of the masonry infill walls. This type of apartment building is common for the region. There were also recently constructed buildings that were unoccupied. (photo: M.Godec)

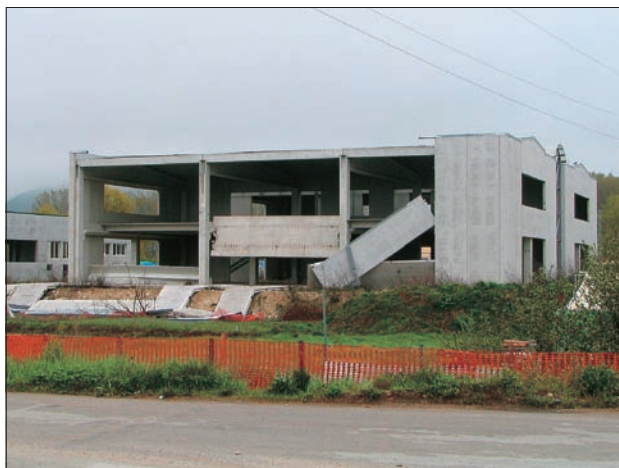
Slika 8: Monticchio. Poškodbe na industrijski hali iz predfabriciranih elementov, s katere so odpadli deli fasade. (foto: M. Godec)

Figure 8: Monticchio. Damage on precast facade elements dropped from a prefabricated industrial building. (photo: M.Godec)

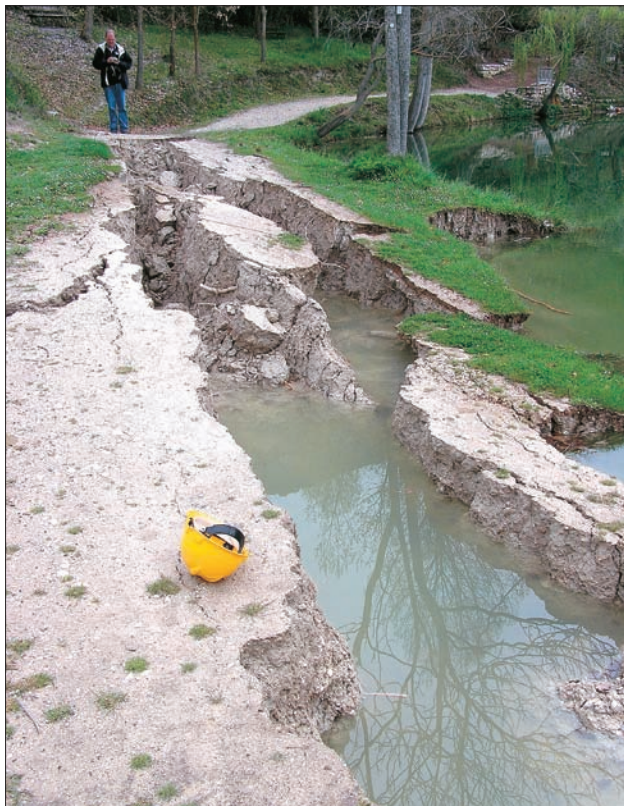
Geologi iz ekipe EMERGEO so raziskovali površinske učinke potresa na naravno okolje (EMERGEO 2009). Čeprav sledi površinskih pretrgov ob prelomu niso našli, je bilo evidentirano kar nekaj razpok v tleh in cestiščih, manjših podorov, sprememb obnašanja vodnih virov in tudi premik večjega dela obale jezera Sinizzo, ki je zdrsnil v vodo (slika 9) (Galadini in dr., 2009).

Slika 9: Jezero Sinizzo. Globoke razpoke v tleh, del obale se je pogreznil v vodo. (foto: I. Cecić)

Figure 9: Lake Sinizzo. Deep fissures in the ground and partial collapse of the lake shore. (photo: I. Cecić)
