POTRESI NA ILIRSKOBISTRIŠKEM

Earthquakes in the Ilirska Bistrica region

Renato Vidrih*, Matjaž Godec** UDK 550.34(497.4-13)

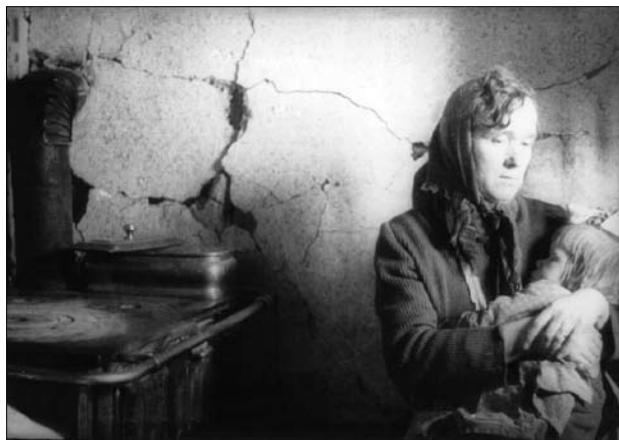
Slika 3. Ob potresu 31. januarja 1956 z magnitudo 5,1 in največjimi učinki VII. stopnje po lestvici EMS so nastale številne poškodbe (arhiv Urada za seizmologijo in geologijo).

Figure 3. A great deal of damage occurred during the earthquake of 31 January 1956, with a magnitude of 5.1 and maximum intensity of level VII on the EMS scale. (archive of the Seismology and Geology Office).

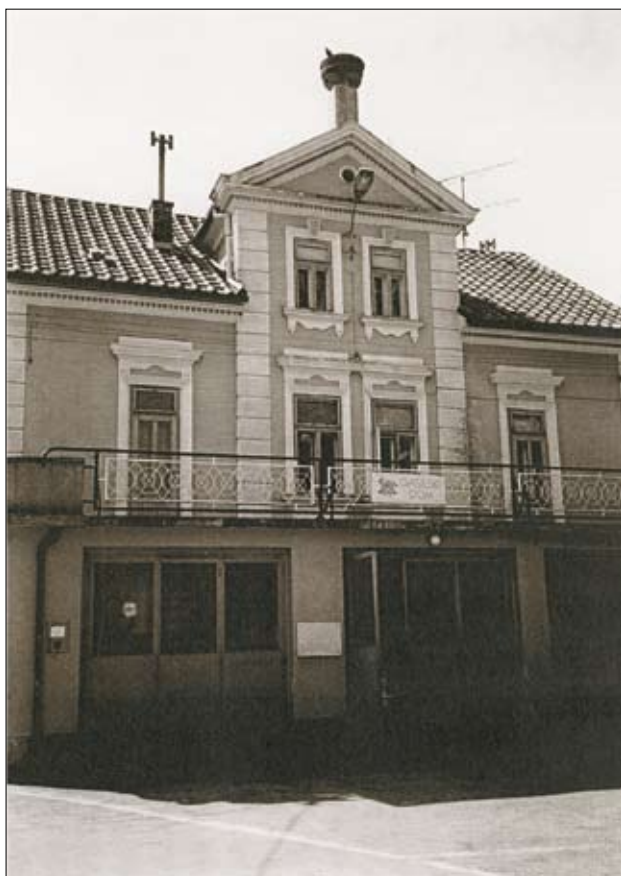
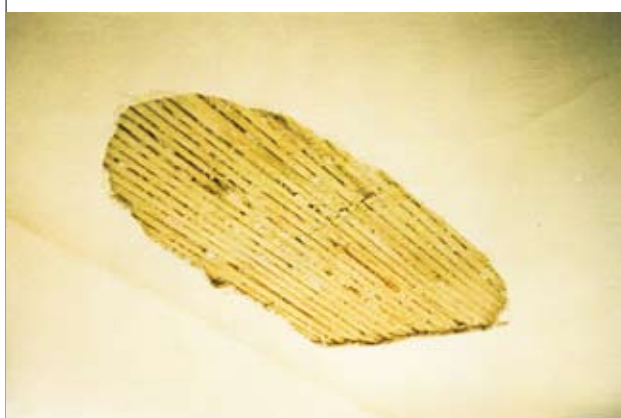
Slika 6. Odpadanje velikih kosov ometa s stropa gasilskega doma v Ilirski Bistrici, Titov trg 11 (potres 1995).

Figure 6. Large pieces of plaster falling from the ceiling of the fire station in Ilirski Bistrica, Titov trg 11 (1995 earthquake).

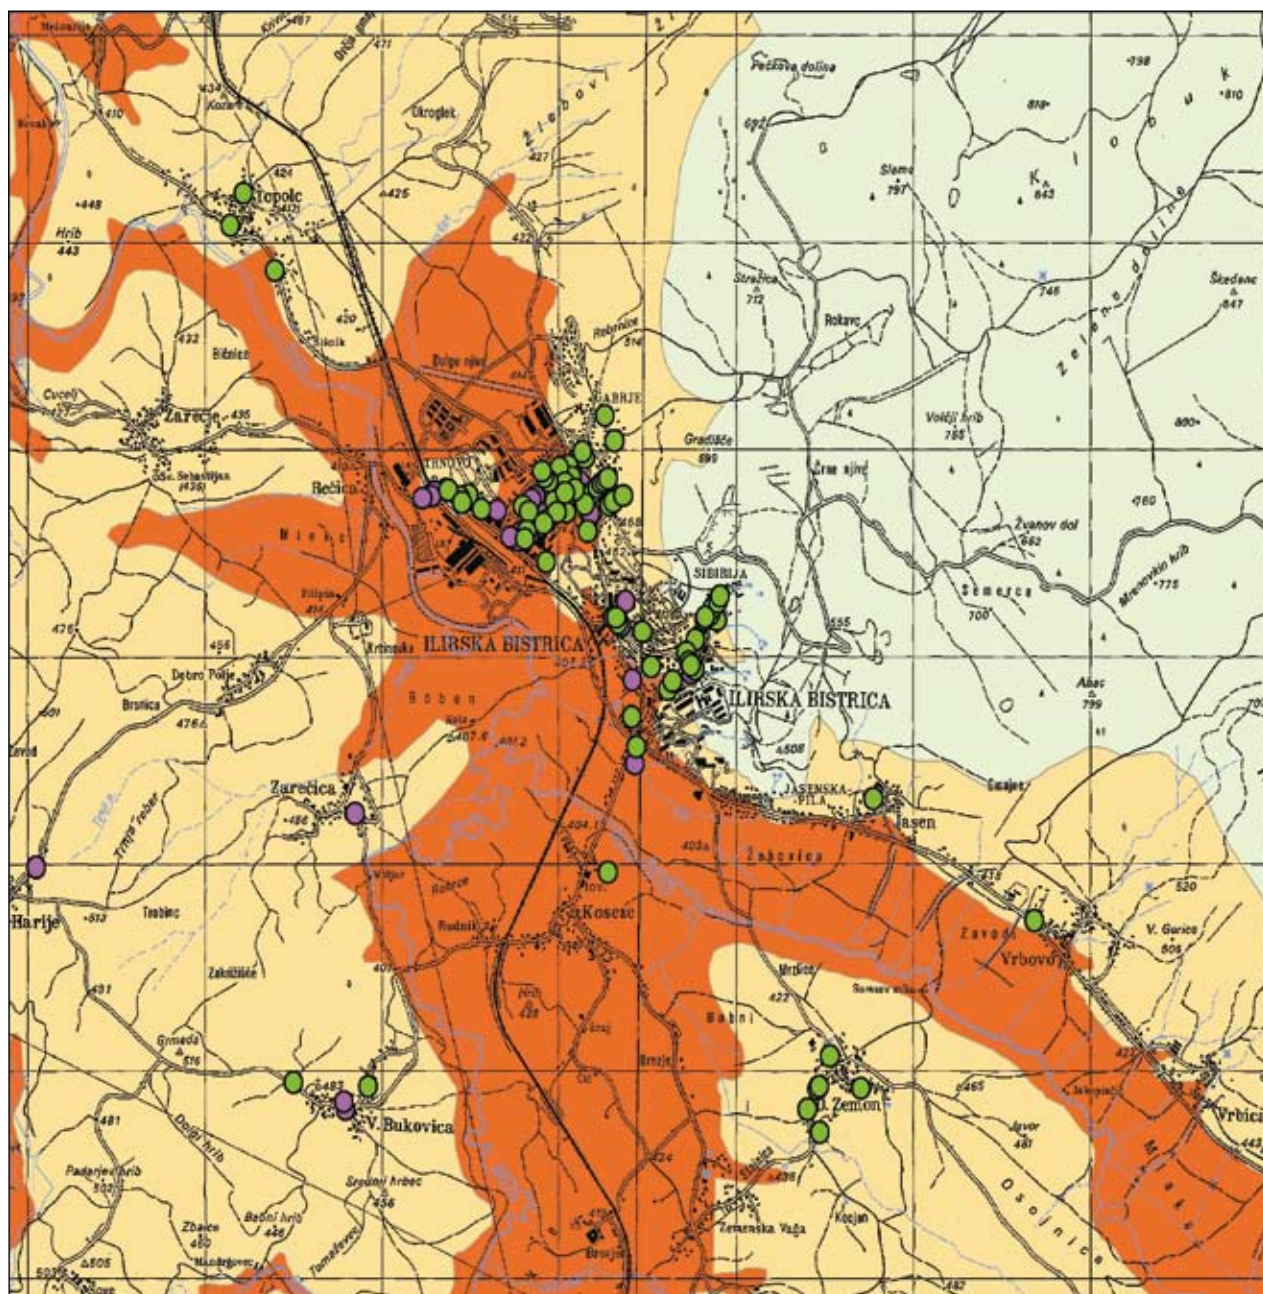
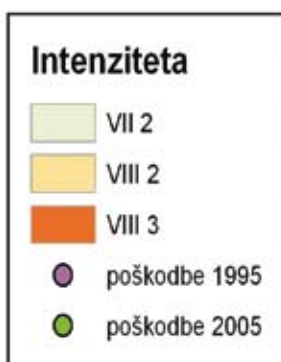
Slika 9. Razporeditev poškodb na objektih ob potresih leta 1995 in 2005 je predstavljena na karti potresne mikrorajonizacije. Pri obeh potresih je največ poškodb nastalo na starejših objektih, ki so zgrajeni na slabo nosilnih tleh (slaba seizmogeološka podlaga).

Figure 9. The distribution of damage to buildings during the earthquakes of 1995 and 2005 is shown on a map of earthquake microzonation. In both earthquakes, most damage occurred to older buildings, which were built on poor bearing ground (poor seismogeological base).

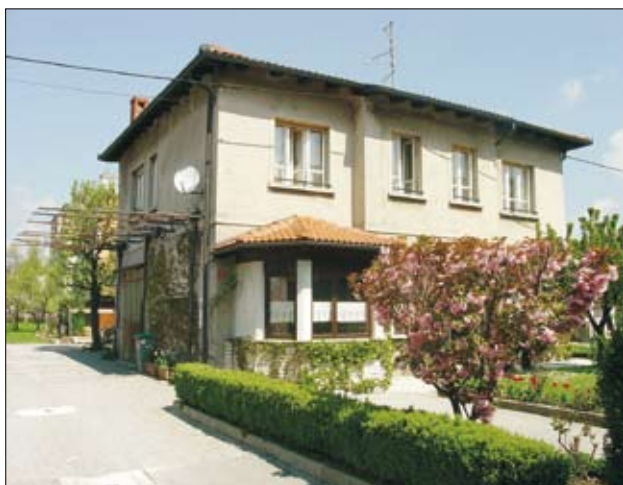
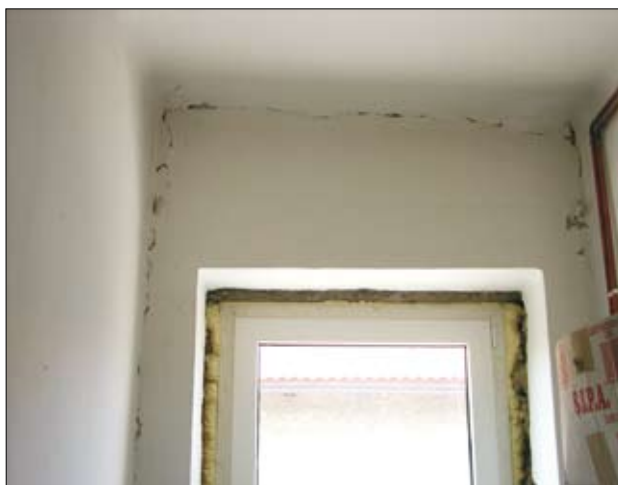
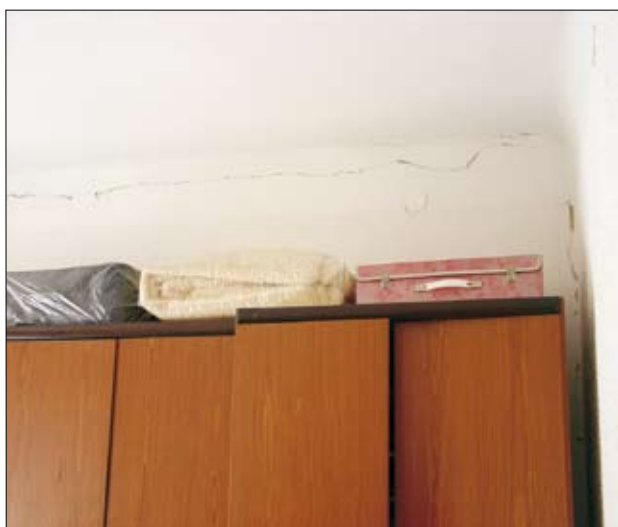
Slika 10. Pogled na stanovanjsko hišo na Gubičevi 18 v Ilirski Bistrici, kjer so nastale globoke razpoke na stiku stene s stropom in sosednjimi stenami (na stikih nepovezanega zidovja in stropne konstrukcije nastajajo razpoke, ki so značilne za starejše zidane objekte z lesenim stropom; do poškodb je prišlo, ker ni bilo nikakršne povezave posameznih konstrukcijskih elementov).

Figure 10. View of a residential house at Gubičeva 18 in Ilirska Bistrica, where deep cracks appeared at the junction of walls and ceiling and neighbouring walls (cracks appeared at the junction of unbound walls and the ceiling construction, which are typical of older buildings with wooden ceilings; damage occurred because there was no link between the individual construction elements).

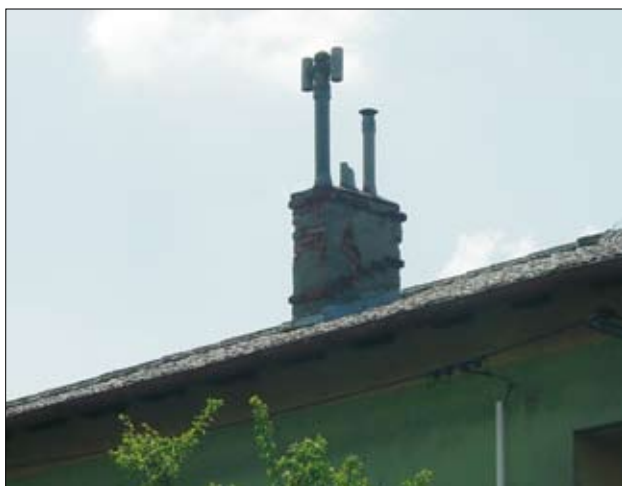
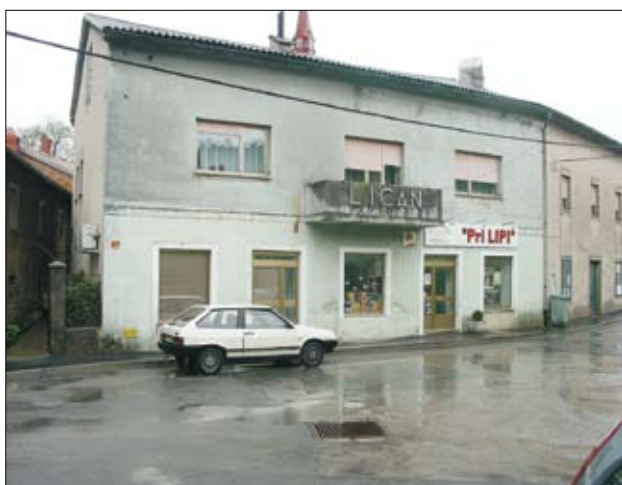
Slika 11. Ob potresih so pogosto najprej poškodovani dimniki. Vidimo primer poškodovanega dimnika na Gubičevi 1a v Ilirski Bistrici.

Figure 11. Chimneys are often damaged first during earthquakes. Here is a case of a damaged chimney at Gubičeva 1a in Ilirska Bistrica.

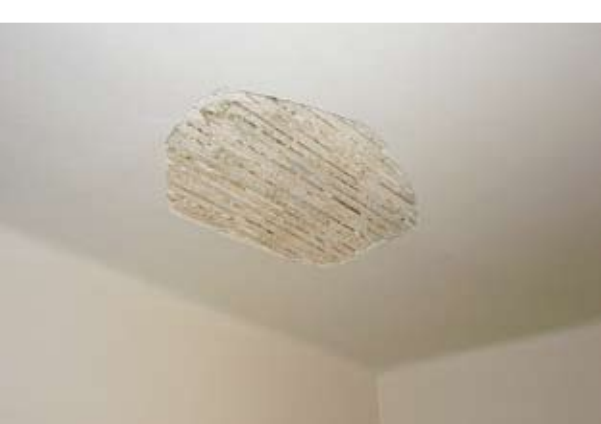
Večina poškodovanih objektov je bila zgrajena pred letom 1964 (slika 12), ko je bil v praksi uporabljen sodoben predpis o potresno odpornem projektiranju. V obdobju pred letom 1964 se potresni obremenitvi ni posvečalo veliko pozornosti. Potresne sile so bile močno podcenjene. To še ne pomeni, da so vsi objekti, zgrajeni v tem obdobju, slabi. Značilne starejše hiše so grajene iz obdelanega kamna ali opeke. Debeli polni zidovi in težka kritina so podlaga za veliko maso objektov, kar posledično predstavlja velike potresne sile. Tudi leseni stropi imajo maso povečano zaradi polnitev s peskom. Ob močnejšem potresu takšen objekt ni sposoben

Slika 12. Starejša zgradba v Ilirski Bistrici (Titov trg 3), z delno odlomljenim dimnikom. V objektu je prišlo tudi do delnega odpadanja ometa s stropov.

Figure 12. Older building in Ilirska Bistrica (Titov trg 3), with partially broken chimney. Some ceiling plaster in the building also fell.

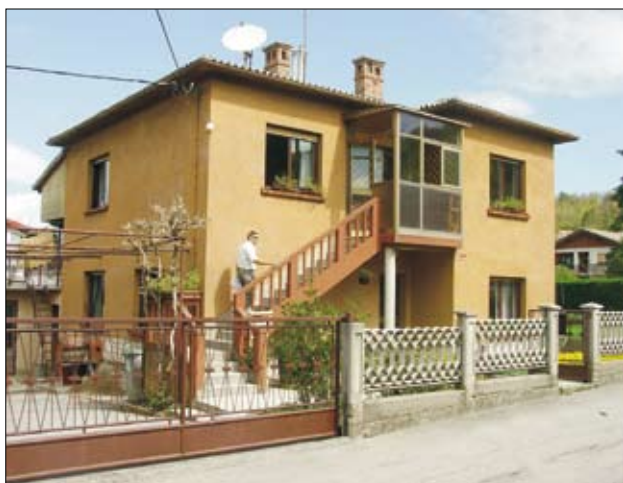
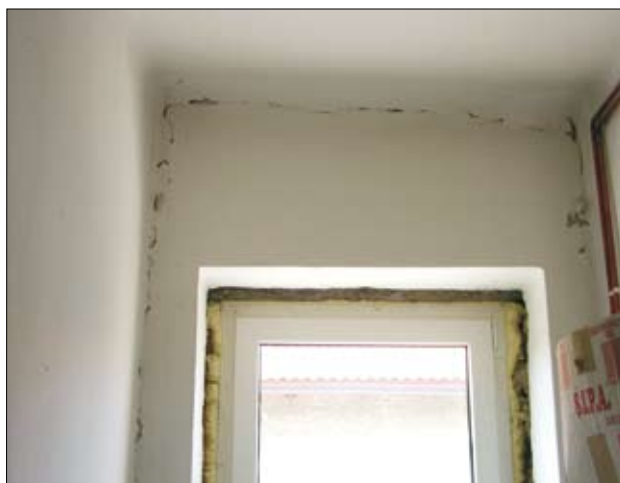
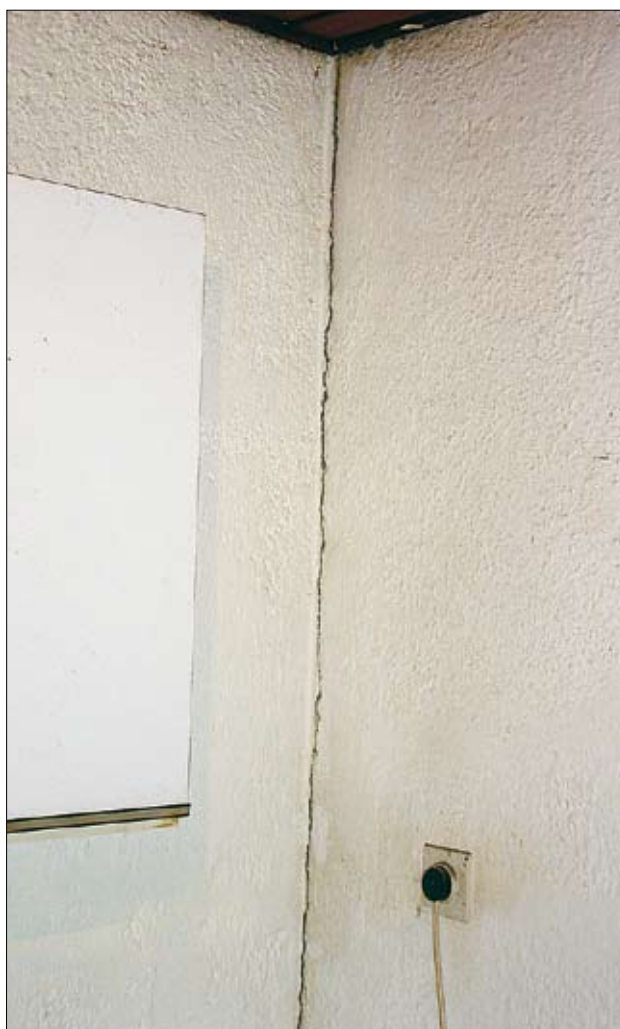
Slika 13. Stanovanjska hiša na Šercerjevi 7 v Ilirski Bistrici s poškodovanima dimnikoma. V notranjosti so na lesenem stropu nastale razpoke, ki so pogosta posledica obnašanja starejših objektov med potresi (nepovezavo zidovje, leseni strop).

Figure 13. Residential house at Šercerjeva 7 in Ilirska Bistrica with damaged chimneys. In the interior, cracks appeared in the wooden ceilings, which are often a result of the behaviour of older buildings during earthquakes (unbound walls, wooden ceilings).
