PREGLED POŠKODB OB POTRESIH LETA 1998 IN 2004 V ZGORNJEM POSOČJU

A survey of damage caused by the 1998 and 2004 earthquakes in the Upper Soča Valley

Matjaž Godec*, Barbara Šket-Motnikar**, Renato Vidrih***, Polona Zupancič****
UDK 699.841(497.4Posočje)“1998+2004”

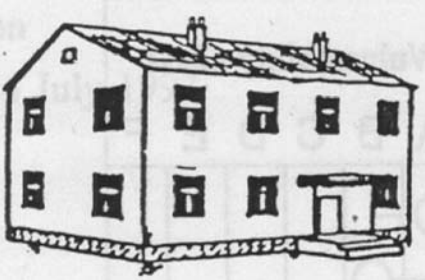
<p>1. stopnja OBJEKT JE UPORABEN</p> <p>Poškodovanost je zanemarljiva do neznatna (na sami konstrukciji ni poškodb): nastanek lasastih razpok na nekaterih zidovih, odpadejo le manjši kosi ometa, pri manjšem številu zgradb je opaziti odpadanje majavih kamnov iz zgornjega dela objekta. Pri teh poškodbah je objekt uporaben.</p>

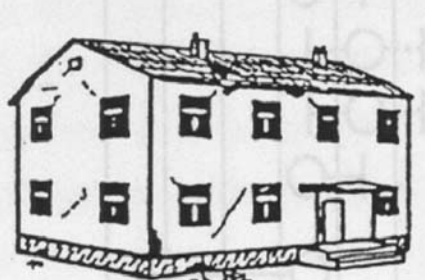
<p>2. stopnja OBJEKT JE UPORABEN</p> <p>Poškodovanost je zmerna (konstrukcija je neznatno poškodovana, nekonstrukcijski (nenosilni) deli so srednje močno poškodovani), na mnogih zidovih so razpoke, dokaj veliki kosi ometa odpadejo, deli dimnikov se porušijo. Pri teh poškodbah je objekt uporaben.</p>

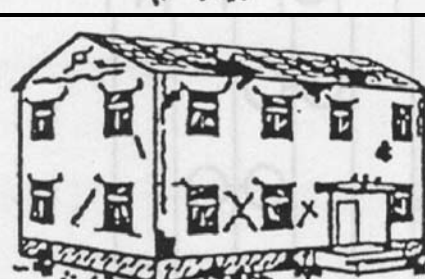
<p>3. stopnja OBJEKT JE ZAČASNO NEUPORABEN</p> <p>Poškodovanost je znatna do velika (konstrukcija je zmerno poškodovana, nekonstrukcijski deli so močno poškodovani): na večini zidov so široke in velike razpoke, zdrs opečnih in skrilastih strešnikov, dimniki se odlomijo v višini strehe. Pri teh poškodbah je objekt začasno neuporaben.</p>

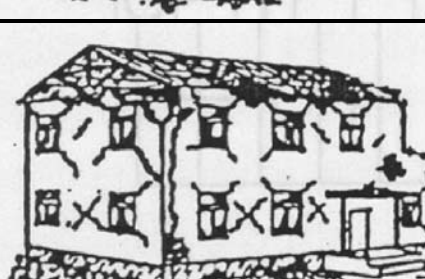
<p>4. stopnja OBJEKT JE ZAČASNO NEUPORABEN</p> <p>Poškodovanost je zelo velika (velike poškodbe konstrukcije, zelo velike poškodbe na nekonstrukcijskih delih): resne porušitve zidov, delna porušitev konstrukcije. Pri teh poškodbah je objekt začasno neuporaben.</p>

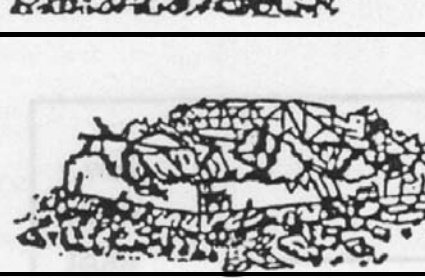
<p>5. stopnja OBJEKT JE NEUPORABEN</p> <p>Uničenje (zelo velika poškodovanost konstrukcije): popolna ali skoraj popolna porušitev. Pri teh poškodbah je objekt neuporaben.</p>

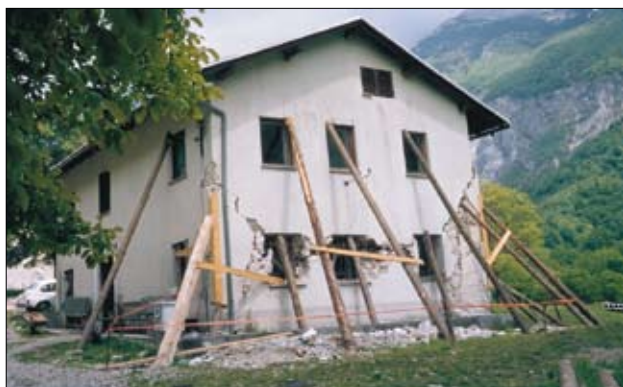
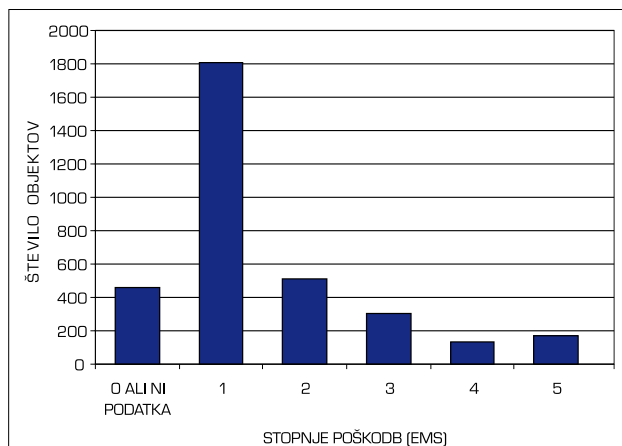
Slika 1. Število poškodovanih objektov ob potresu 1998 in porazdelitev po poškodbenih kategorijah. Močno poškodovana sirarna v Pologu.

Figure 1. Number of damaged buildings during 1998 earthquake and their distribution. Heavily damaged cheese dairy in Polog.

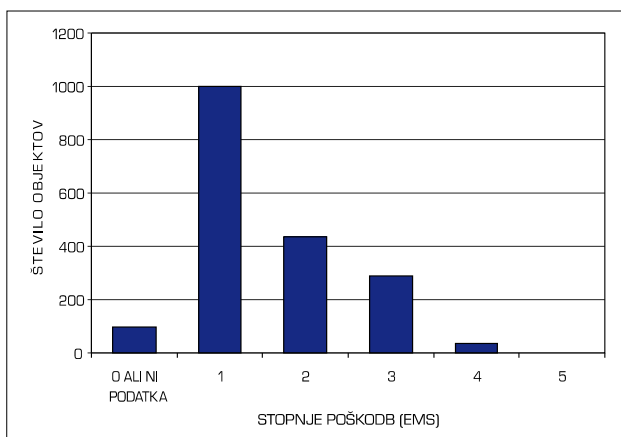
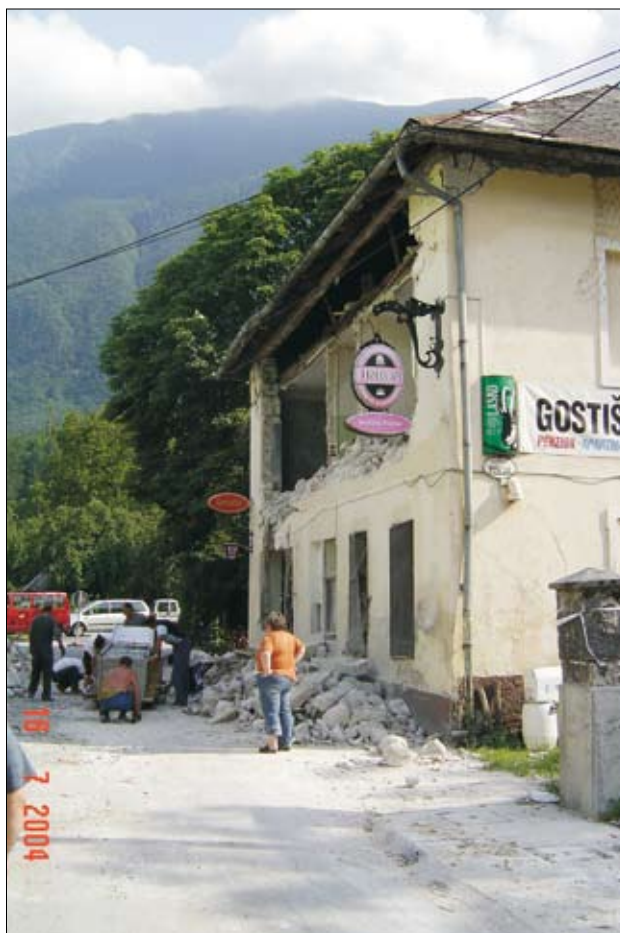
Kot poseben primer lahko omenimo vas Čezsoča. Vas je bila popolnoma porušena med prvo svetovno vojno. Po vojni je bila obnovljena na obstoječih ruševinah. Marsikatera zgradba je bila zgrajena brez temeljev, uporabljali so okrogle, gladke rečne prodnike v slabi apneni malti. Stropi so bili običajni leseni, zidovje med seboj nepovezano, kritina pa je bila težka.

Slika 2. Število poškodovanih objektov med potresom 2004 po poškodbenih kategorijah in poškodovani objekt (5. stopnja poškodb) v Čezsoči.

Figure 2. Number of buildings damaged during 2004 earthquake and a damaged building (grade 5) in Čezsoča.

mnogimi nakopičenimi vidnimi in manj vidnimi poškodbami) so predstavljale osnovo za obnovo. Energija predhodnih dogodkov je povzročila tudi manj opazno popuščanje vezi, ki jih je ustvarila slaba apnena malta.

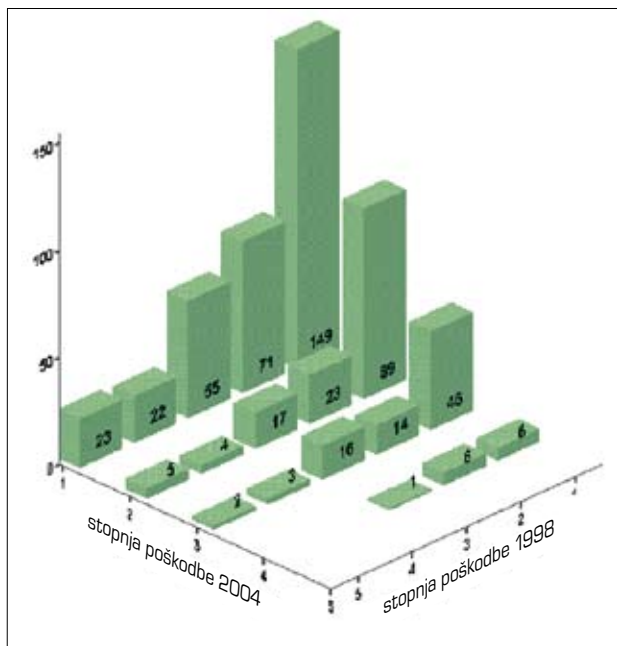
Slika 5. Poškodovani objekti ob potresu 1998, obnovljeni in ojačeni v obdobju od 1998 do 2004 ter ponovno poškodovani pri potresu leta 2004, (ki je bil bistveno šibkejši od potresa 1998).

Figure 5. Buildings that were damaged in 1998 earthquake, strengthened between 1998 and 2004, and damaged again in weaker earthquake in 2004.

Posebno pozornost moramo nameniti tistim 22 objektom (slika 5), ki so bili v obeh potresih (1998 in 2004) znatno poškodovani (poškodbe 3. ali višje stopnje). Med temi objekti je bilo 20 v vmesnem času ustrezno ojačenih in utrjenih, pri dveh objektih pa obnova še ni bila zaključena, zato smo jih iz nadaljnje raziskave izločili. Realna pričakovanja so bila, da bodo obnovljeni objekti zmožni brez znatnih poškodb prestatati tudi močnejši potres, kakršen je bil leta 2004. Pred potresom leta 1998 je v teh 20 objektih živel 56 ljudi, po zaključku del

Nove razmere so nastale po potresu leta 2004. Nesprejemljivo je dejstvo, da so se močno poškodovani objekti, ki so bili že močno poškodovani ob potresu leta 1998 in pozneje ojačani. Ob tem je treba ponovno poudariti, da je bilo ob potresu leta 2004 sproščene približno 10-krat manj energije kakor ob potresu leta 1998. Posebno pozornost bi bilo treba nameniti 20-tim ponovno močno poškodovanim objektom in ugotoviti vzrok. Zakaj je ponovno prišlo do močnih poškodb? So bili projekti ojačitve narejeni korektno? Je bila izvedba narejena v skladu s projekti? Je bila ojačitev sploh smiselna, ali bi bilo bolj učinkovito objekte zgraditi povsem na novo? Vedno znova se zastavlja tudi vprašanje, kateri predpis uporabiti pri zagotavljanju potresne odpornosti poškodovanih objektov. Pogosto je zelo težko in zelo drago z metodami ojačevanja zagotoviti takšno raven potresne odpornosti, kakor ga zahtevajo predpisi (Lagorio, 1990). Zaključimo lahko, da kljub osebnim stiskam število poškodovanih objektov predstavlja izjemno majhen delež, glede na vse po potresu 1998 poškodovane in pozneje obnovljene objekte.

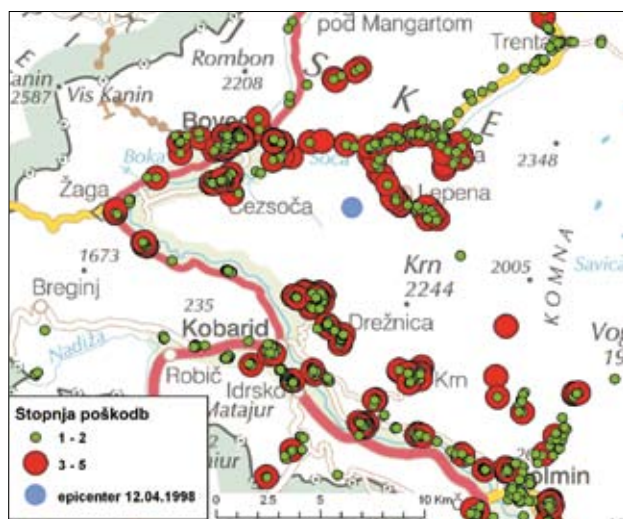
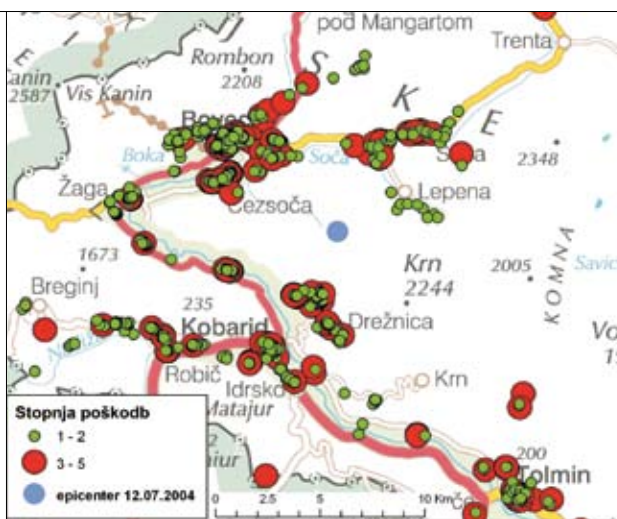
Slika 4. Območje z največ poškodovanimi objekti in njihova porazdelitev ob potresu 1998 (levo) in ob potresu 2004 (desno) (stopnja poškodovanosti objekta).

Figure 4. Damaged area and distribution of damaged buildings in 1998 (left) and 2004 earthquakes (right).
