POTRES 21. MAJA 2003 V ALŽIRIJI

The 21 May 2003 Earthquake in Algeria

Matjaz Godec*, Renato Vidrih** UDK 550.34(65)“2003”

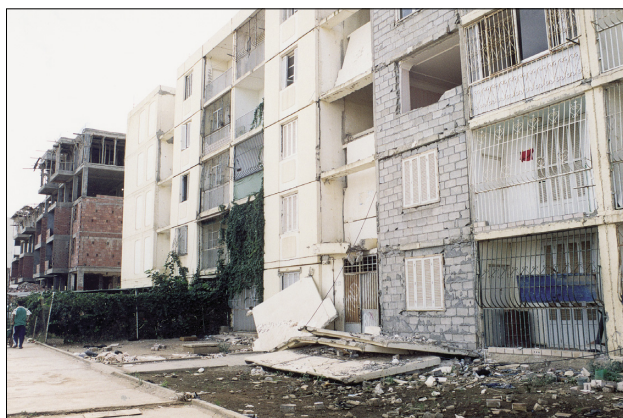
Slika 4. Boumerdes – Pogled na stanovanjske bloke v naselju, ki je bilo zgrajeno po letu 1962. Gre za tehnologijo, ki so jo v tistem času uporabljali v Sovjetski zvezi (foto: M. Godec).

Figure 4. Boumerdes: the residential neighbourhood was built in 1962 using techniques typical of construction in the Soviet Union in the early 60s (photo: M. Godec).

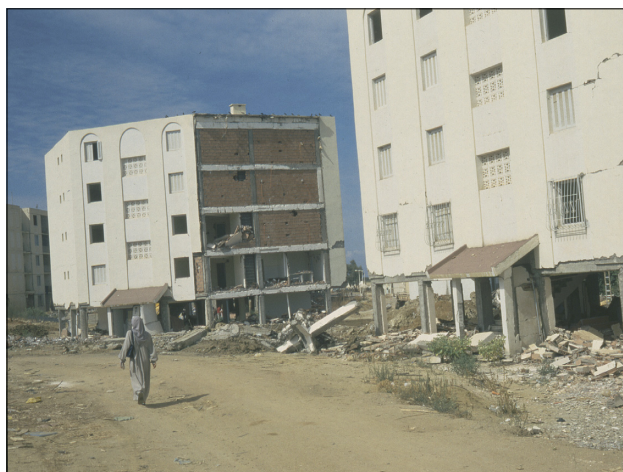
Slika 6. Boumerdes – Novejše stanovanjsko naselje, kjer je do porušitev prišlo zaradi mehkih pritličij (foto: R. Vidrih).

Figure 6. Boumerdes: recently built residential neighbourhood. Buildings collapsed due to soft ground floors (photo: R. Vidrih).

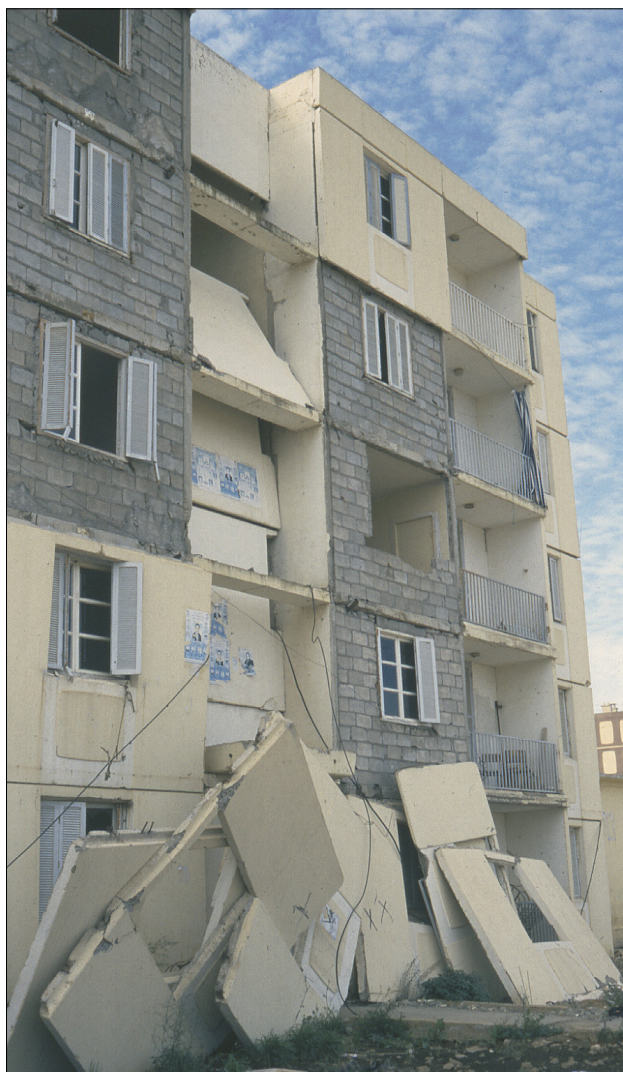
Slika 5. Boumerdes – Montažni fasadni elementi so med potresom odpadli (foto: R. Vidrih).

Figure 5. Boumerdes: prefabricated facades fell away during the earthquake (photo: R. Vidrih).

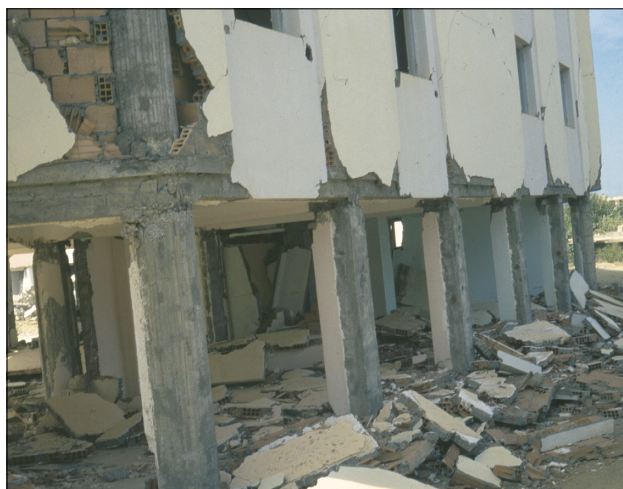
Slika 7. Boumerdes – Detajl mehkega pritličja. Vzrok za porušitev je bila podajna in šibka etaža v togem zgornjem delu zgradbe. (foto: R. Vidrih).

Figure 7. Boumerdes: a detail of a soft floor. The building collapsed due to flexible and weak stories combined with rigid upper parts(photo: R. Vidrih).

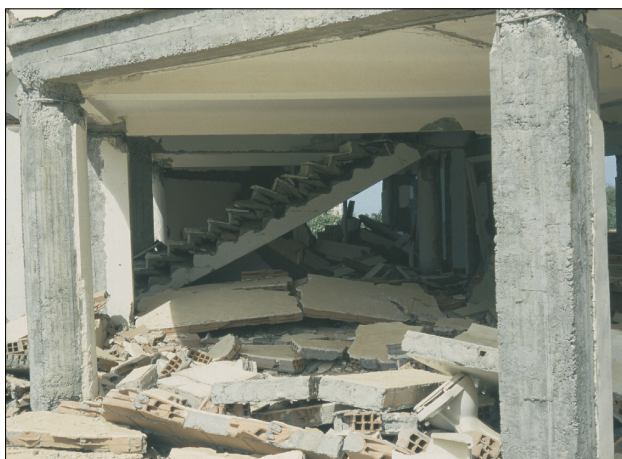
Slika 8. Boumerdes – Pogled v notranjost poškodovanega objekta (porušene predelne stene, lom stebrov v vozliščih). Prečke so močnejše od stebrov, kar vodi v nevarne poškodbe stebrov. Konstrukcije, kjer pride do plastifikacije prečk, so varnejše od tistih, kjer pride do plastifikacije stebrov (foto: R. Vidrih).

Figure 8. Boumerdes: interior of a collapsed building (collapsed partition walls, joint column breakage). Columns were severely damaged because transoms were stronger than columns. Structures where movements affect plasticized transoms are safer than structures where movements affect plasticized columns (photo: R. Vidrih).

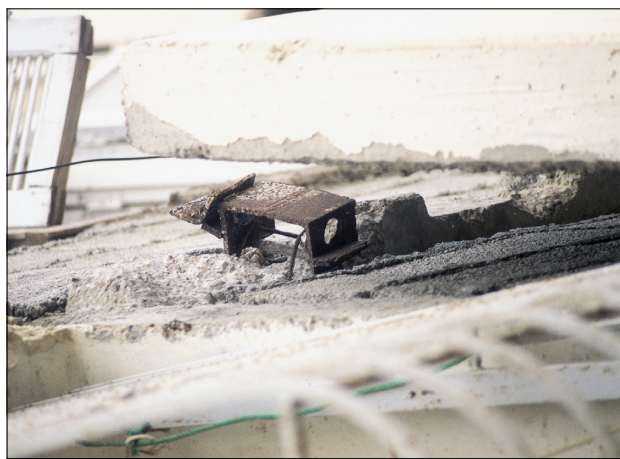
Slika 9. Boumerdes – Vzrok odpadanja elementov je bilo prerjavenje vijakov in podložk (foto: M. Godec).

Figure 9. Boumerdes: building elements fell away because of rusted screws and washers (photo: M. Godec).

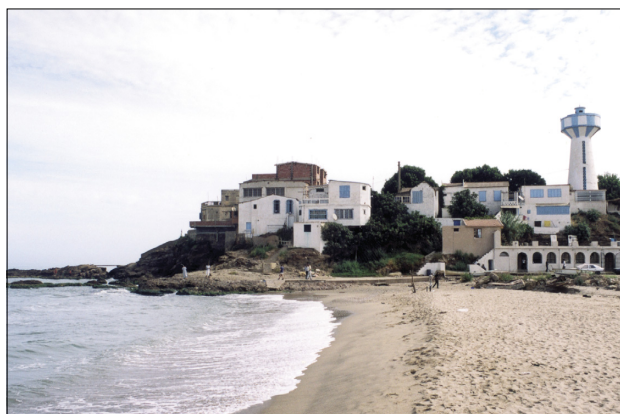
Slika 10. Zemmouri – V starem delu majhne ribiške vasice ni bilo večjih poškodb, kljub temu da so bili objekti slabo zgrajeni. Razlog je v tem, da je ta del mesta zgrajen na skali (foto: M. Godec).

Figure 10. Zemmouri: a fishing village. The old part of the village suffered only minor damage even though it was poorly built. This part of the village was built on a rock (photo: M. Godec).

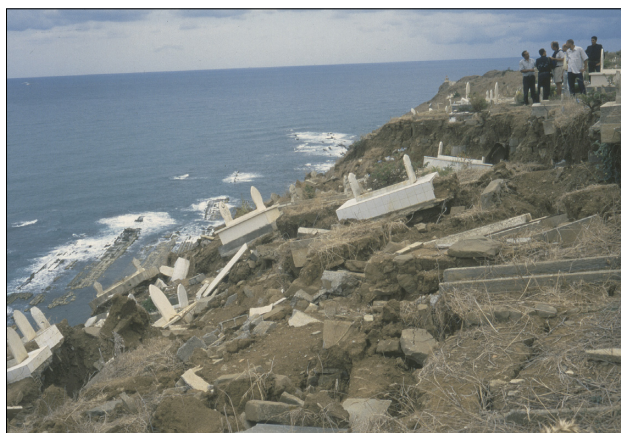
Slika 11. Zemmouri – Mestno pokopališče je bilo zaradi lokalnega zdrsa popolnoma uničeno. Tu je prišlo tudi do dviga tal. Večni mir je bil prekinjen (foto: R. Vidrih).

Figure 11. Zemmouri: the village cemetery was completely destroyed because of a local slide. The ground was uplifted at the site. Eternal peace was interrupted (photo: R. Vidrih).

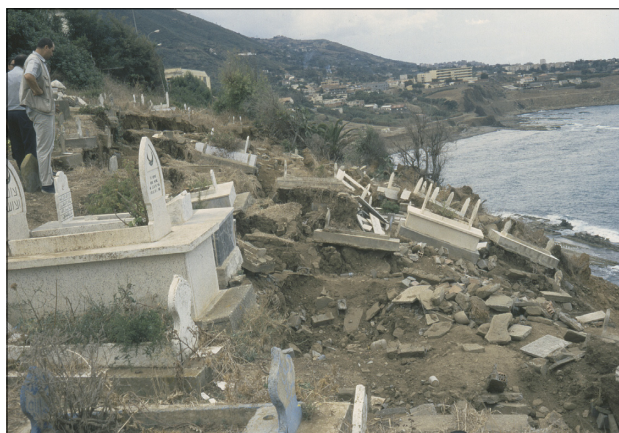
Slika 12. Zemmouri – Razdejanje na pokopališču je bilo posledica dviga tal (foto: R. Vidrih).

Figure 12. Zemmouri: devastation in the cemetery, a result of the ground lifting up (photo: R. Vidrih).

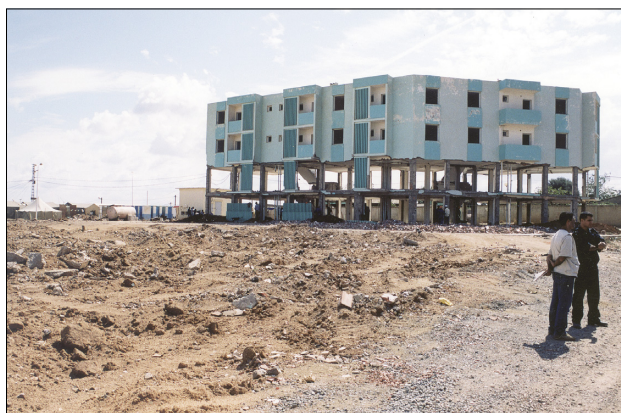
Slika 13. Zemmouri – V novešem delu so bile poškodbe tudi na še neveljenem objektu. Žal je bil popolnoma enak objekt med potresom popolnoma uničen (že odstranjen). Načrt je bil popolnoma enak, talni pogoji skoraj enaki, izvajalec pa drug (foto: M. Godec).

Figure 13. Zemmouri: even uninhabited buildings in the recently built part of the village suffered damage. An identical building, which was standing in front of the one in the picture, was completely demolished (it has already been removed). The difference between the two buildings, which were built according to the same plan and had the same soil conditions, was that they had been built by different contractors (photo: M. Godec).

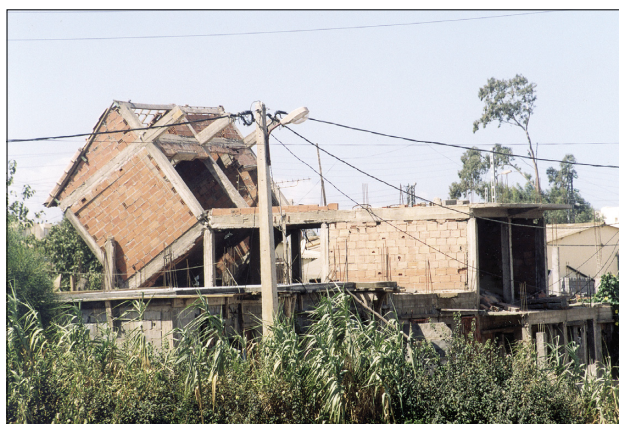
Slika 14. Zemmouri – Še tako dobra gradnja na trhli osnovi ne zagotavlja varnosti. V tem primeru se je porušilo vozlišče (foto: M. Godec).

Figure 14. Zemmouri: a good building is not an assurance of safety. In this case, the damage occurred to joints (photo: M. Godec).

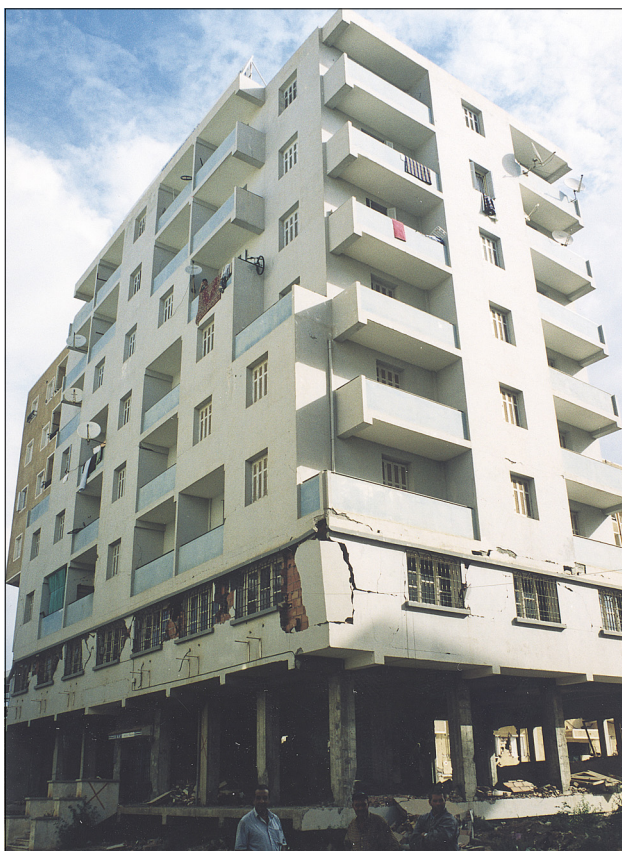
Slika 15. Zemmouri – V novejšem stanovanjskem bloku je prišlo do poškodb zaradi »mehkega« pritličja. Stebri v pritličju so bili poškodovani, predelne stene so bile porušene (foto: M. Godec).

Figure 15. Zemmouri: damage to a recently built building was the result of a dirt floor. The columns were damaged and partition walls were demolished (photo: M. Godec).

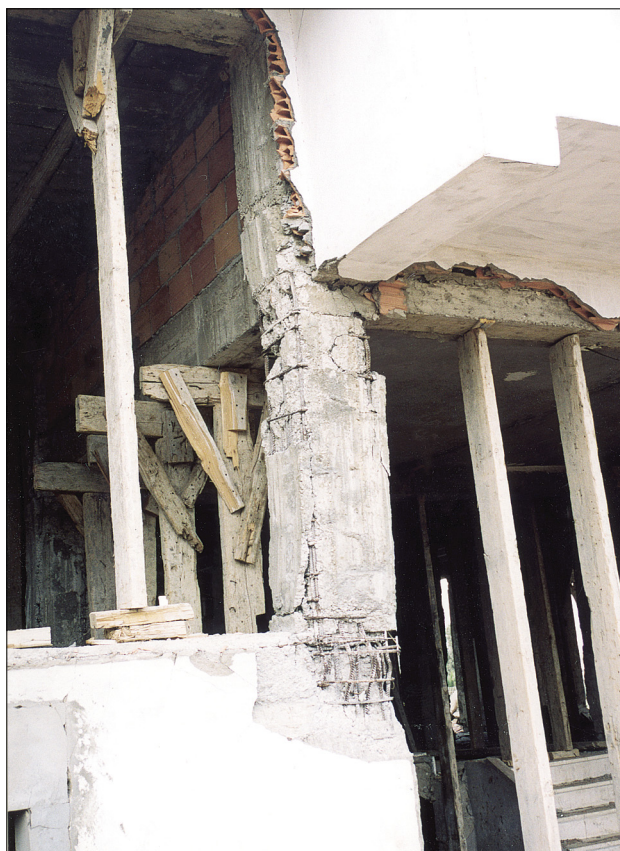
Slika 16. Zemmouri – Veliko stebrov je bilo slabo zgrajenih. Na tem kratkem stebriu je prišlo do poškodb zaradi pomanjkanja stremenske armature. Ponekod so pri izdelavi betona uporabljali tudi slano vodo (foto: M. Godec).

Figure 16. Zemmouri: a lot of columns had been poorly built. This column was damaged because of the lack of reinforcement. In some places, even salt water was used for building (photo: M. Godec).

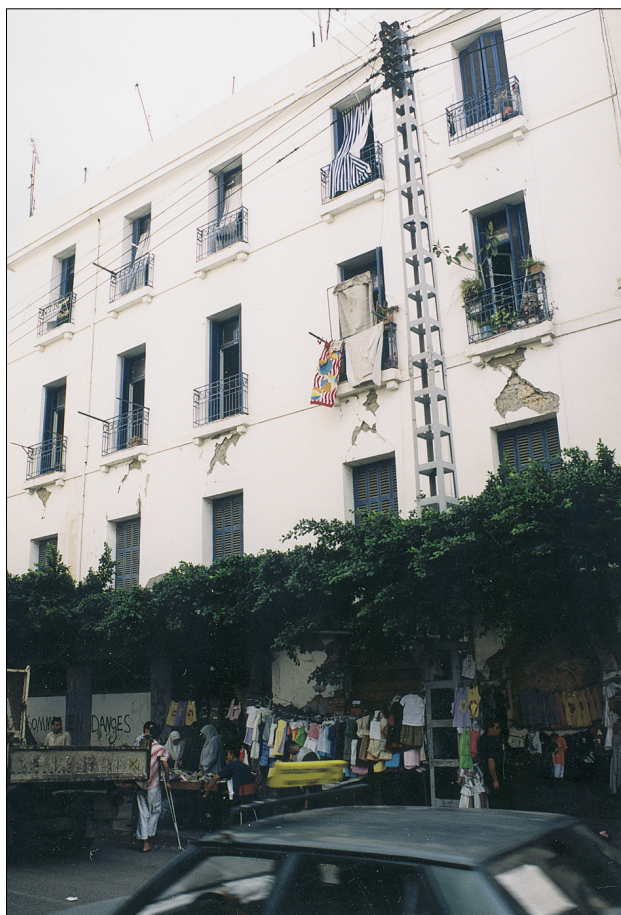
Slika 17. Alžir – Objekti so bili poškodovani tudi v glavnem mestu, kljub temu da je od žarišča oddaljeno več kot 50 km. Tipična stanovanjska hiša iz francoskega kolonialnega obdobja z značilnimi strižnimi razpokami (foto: M. Godec).

Figure 17. Algiers: even buildings 50 km from the capital city of Algiers were damaged. A picture of typical housing from the French colonial period with a crack (photo: M. Godec).

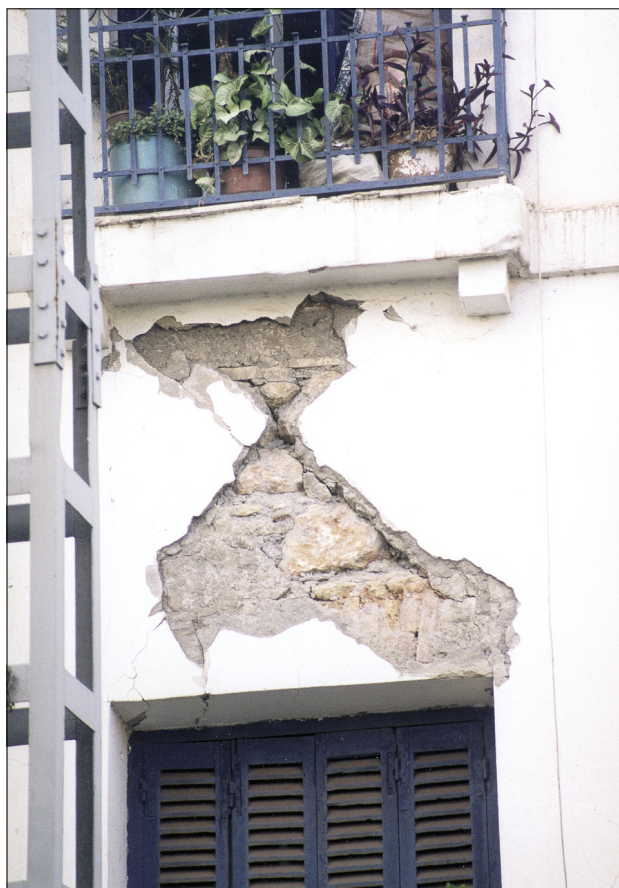
Slika 18. Alžir – Detajl strižne razpoke, kjer se vidi zgradba zidu (obdelan in neobdelan kamen v malti vprašljive kakovosti) (foto: M. Godec).

Figure 18. Algiers: a crack where the wall structure is clearly seen (tilled and untilled stones in mortar of doubtful quality) (photo: M. Godec).

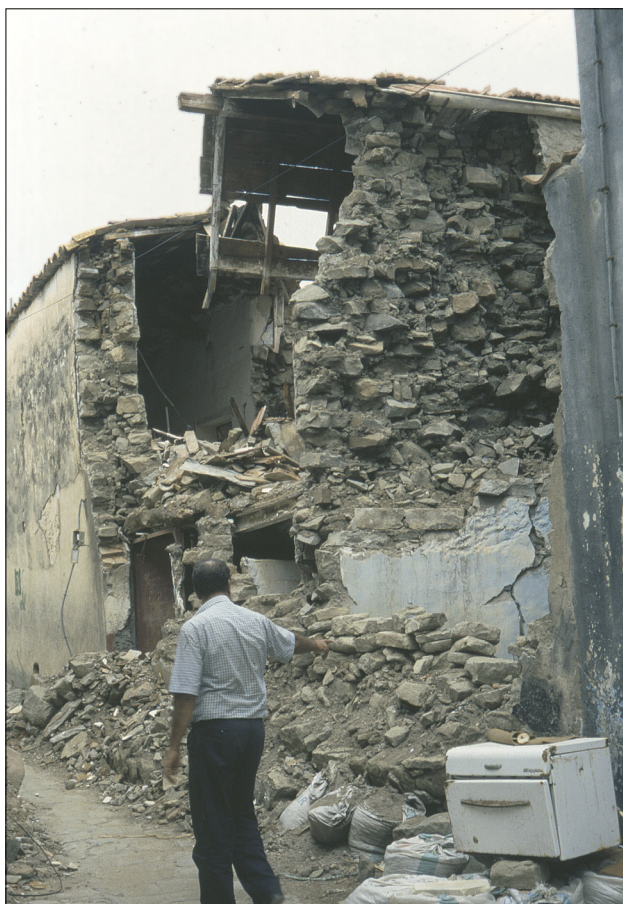
Slika 19. Dyllisse – Stari del mesta (Kazbah) je bil močno poškodovan. V takšnih zgradbah so poškodbe pričakovane (debeli, masivni zidovi iz obdelanega in neobdelanega kamna v slabi malti, včasih v blatu) [foto: R. Vidrih].

Figure 19. Dyllisse: the old part of the city (Kazbah) was severely damaged. With buildings of such a structure (thick, massive walls made from tilled and untilled stone in bad quality mortar or even mud), damage is expected (photo: R. Vidrih).

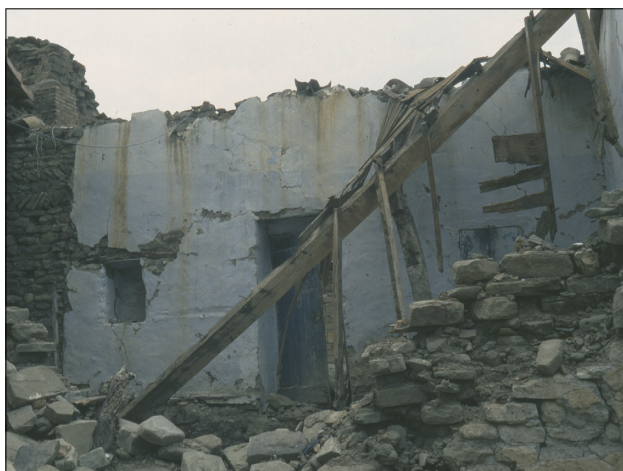
Slika 20. Dyllisse. – Zaradi porušenega zidu se je porušila še streha. Pri takih zgradbah je osnovna napaka nepovezanost zidov (foto: R. Vidrih).

Figure 20. Dyllisse: the roof collapsed because of the collapsed wall. Such buildings usually don't have braced walls (photo: R. Vidrih).

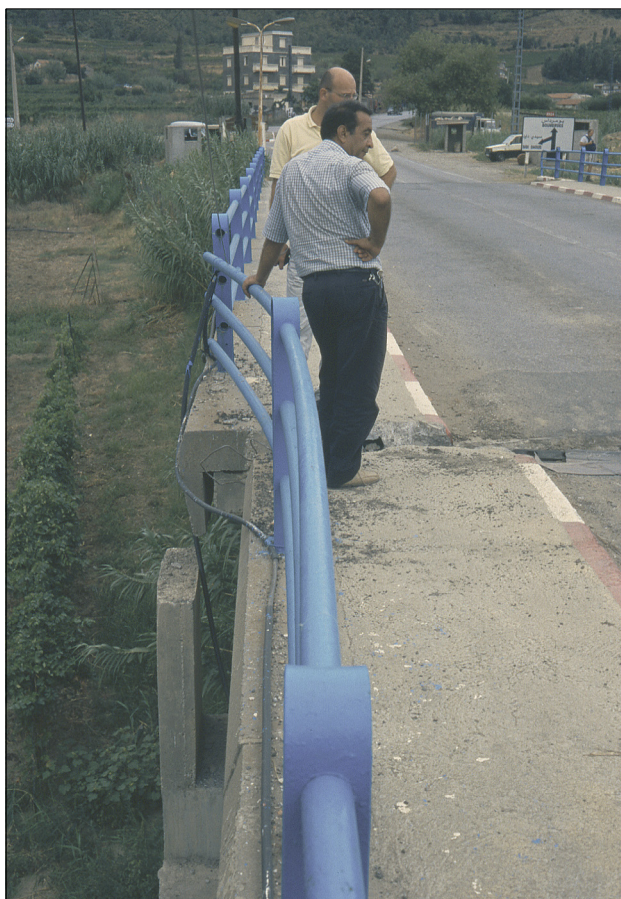
Slika 22. Alžir in Zemmouri – Poškodbe na mostu, ki so posledica slabih temeljnih tal (foto: R. Vidrih).

Figure 22. Algiers – Zemmouri: damage to the bridge which was the result of bad soil conditions (photo: R. Vidrih).

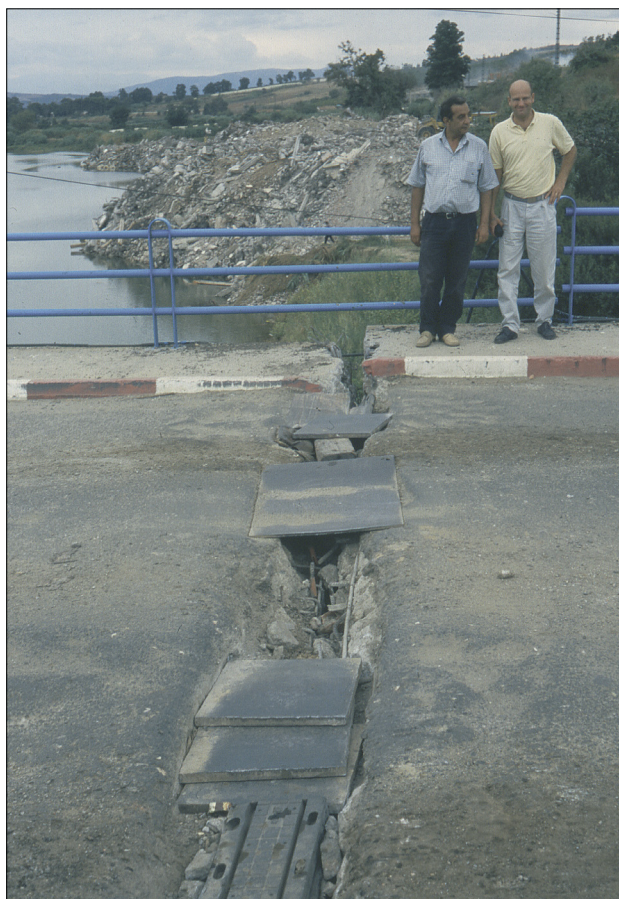
Slika 23. Alžir in Zemmouri – Detalj poškodbe na mostu, ki je nastala ob razširitvi (foto: R. Vidrih).

Figure 23. Algiers – Zemmouri: a detail of damage to the bridge. The damage occurred to the dilatation of the bridge (photo: R. Vidrih).

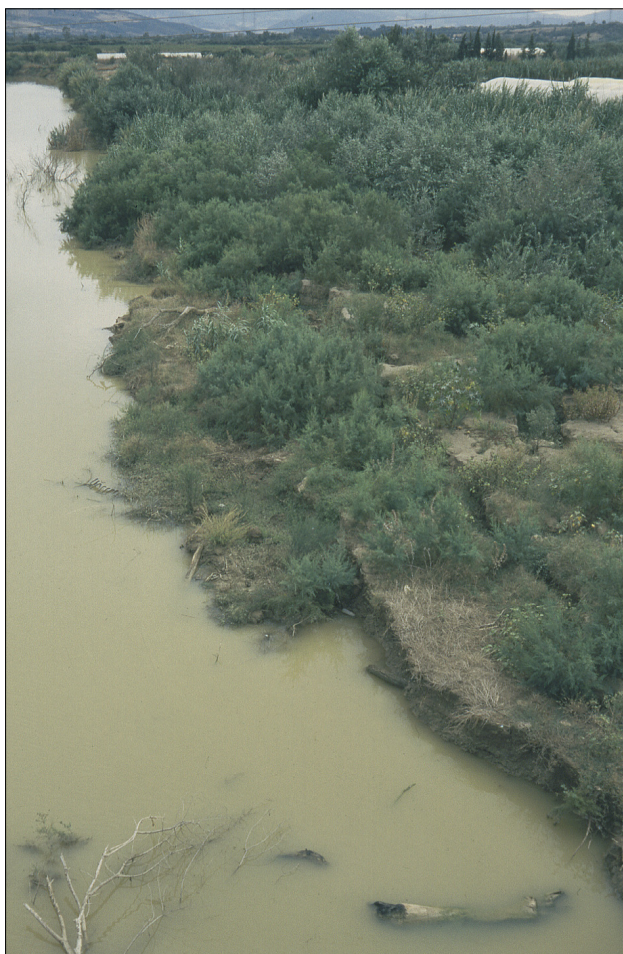
Slika 24. Alžir in Zemmouri – Pogled na lokalno porušitev tal, ki je povzročila plazenje [foto: R. Vidrih].
Figure 24. Algiers – Zemmouri: landslide [photo: R. Vidrih].

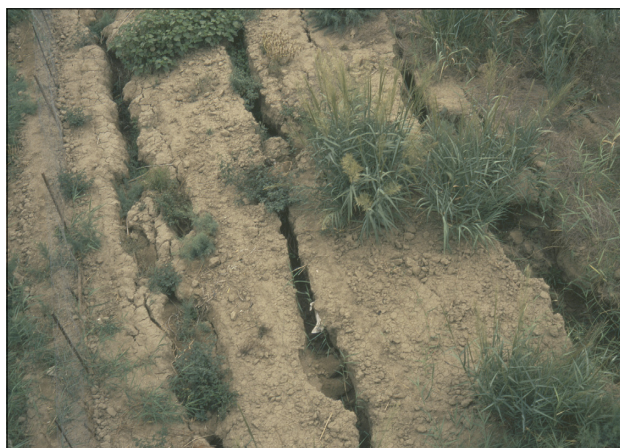
Slika 25. Alžir in Zemmouri – Razpoke v tleh, ki so lahko posledica likvefakcije [foto: R. Vidrih].
Figure 25. Algiers – Zemmouri: soil cracks which could be the result of liquefaction [photo: R. Vidrih].
