# POTRES 26. DECEMBRA 2003 V IRANU

## The 26 December 2003 Earthquake in Iran

Renato Vidrih \*, Matjaž Godec \*\* UDK 550.34(65)“2003”

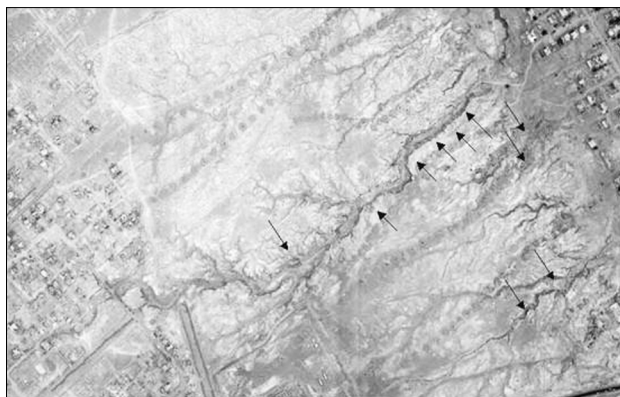
Slika 6. Identifikacija nekaterih zemeljskih plazov z uporabo zračne fotografije

Figure 6. Some of the landslides located using one of the aerial photos

bili posneti nekaj dni po potresu, so vidna velika porušena območja, zdrsi zemeljskih blokov in številni zemeljski plazovi, ki so nastali ob naravnih kanalih na jugovzhodnem delu Bama (slika 6).

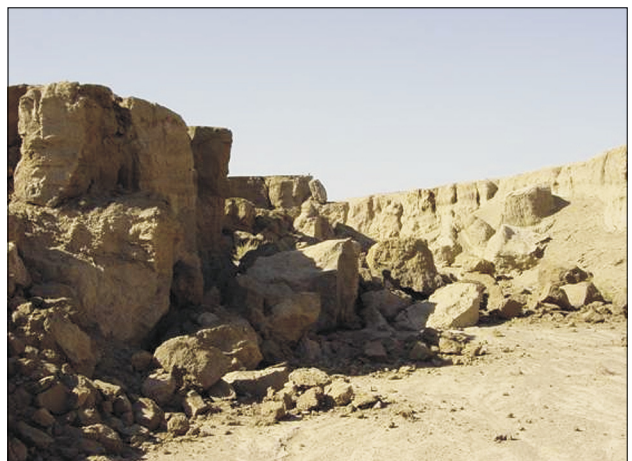
Slika 7. Primer zemeljskega udara vzhodno od Bama

Figure 7. Landslide caused by the earthquake (east of Bam)

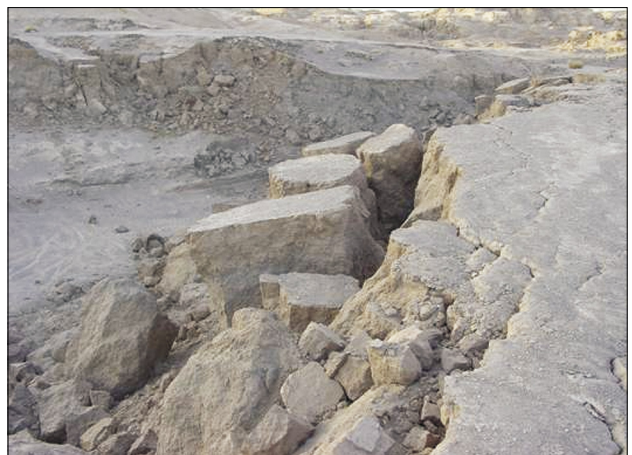
Slika 8. Nekaj zemeljskih udorov vzhodno od Bama

Figure 8. Landslides east of Bam

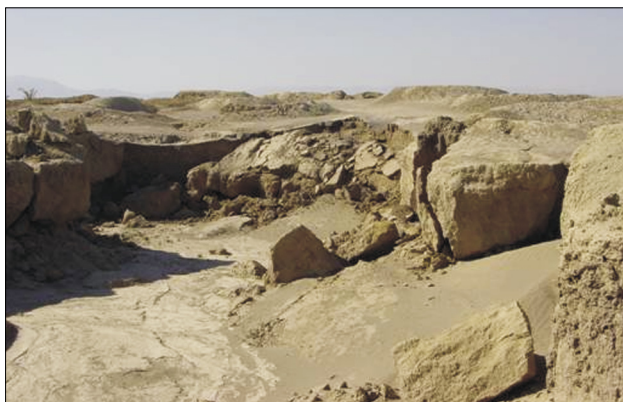
Slika 9. Zdrs posameznih kamninskih blokov zaradi potresa (severno od vasi Rahmani)

Figure 9. The earthquake caused several rock slides (north of Rahmani Village)

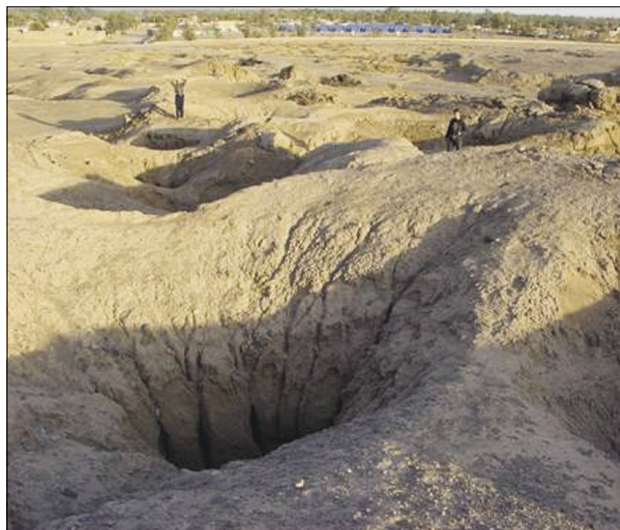
Slika 11. Koncentracija ponorov zaradi porušitve kanalov («qanats») in vodnjakov (južno od Bama)

Figure 11. Concentration of sinkholes caused by Qanat tunnels and wells collapsing (South of Bam)

ostanki iz prejšnjih desetletij in stoletij, a njihovih lokacij ne poznamo. Večina je sedaj suhih in deloma podrtih. Potres je poškodoval ali porušil večino kanalov v okolici Bama. V nekaterih primerih je porušitev kanalov povzročila veliko škodo na zgradbah in poteh. Po uvodnih raziskavah je bilo ocenjeno, da je bilo v potresu porušeni ali močno poškodovanih skoraj 40 % kanalov. Ponekod je porušitev izvira v kanalu popolnoma ustavila oskrbo in pretok vode (sliki 11 in 12).

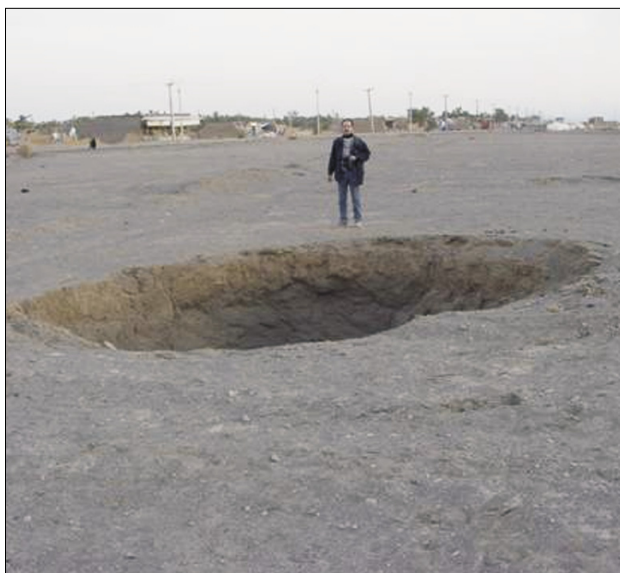
Slika 12. Ponor zaradi porušenja kanala v sistemu »qanats« zahodno od Baravata  
Figure 12. Sinkhole caused by a Qanat tunnel collapse west of Baravat

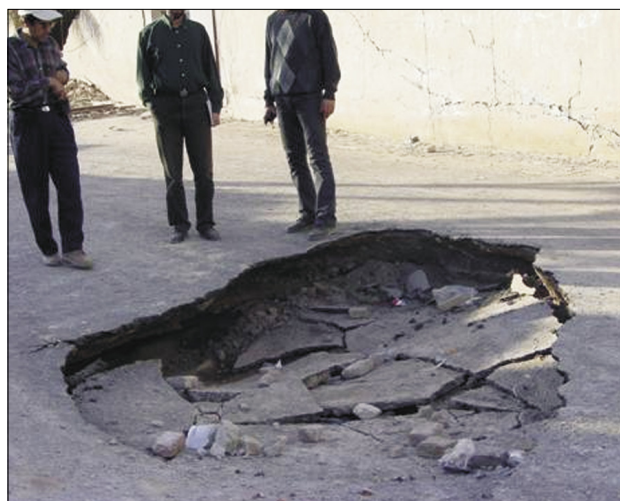
Slika 13 prikazuje poškodbe na cestah zaradi porušenja sistema »qanats«. Na sliki 14 pa vidimo poškodbe nekaterih hiš in zgradb zaradi ponorov, ki so nastali kot posledica porušitve podzemnih kanalov.

Slika 13. Ponor v bližini glavne ceste v Baravatu; nekateri ponori so nastali pod glavno cesto  
Figure 13. Sinkhole close to the main road in Baravat; several sinkholes occurred under the main road that has since been repaired

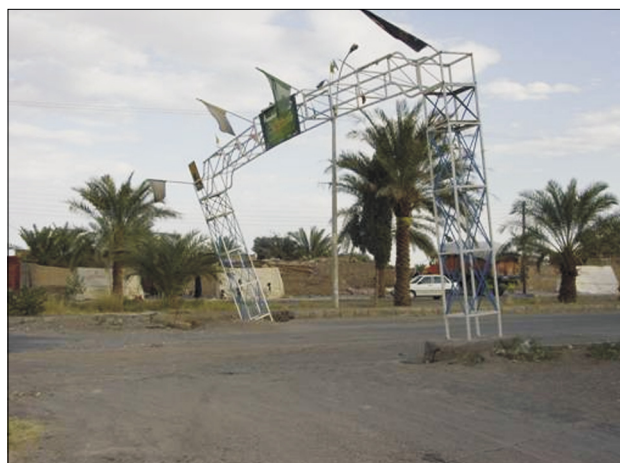
Slika 14. Poškodba znaka zaradi porušenja sistema »qanats« v Baravatu  
Figure 14. Damage to a sign due to the collapse of a Qanat (Baravat)

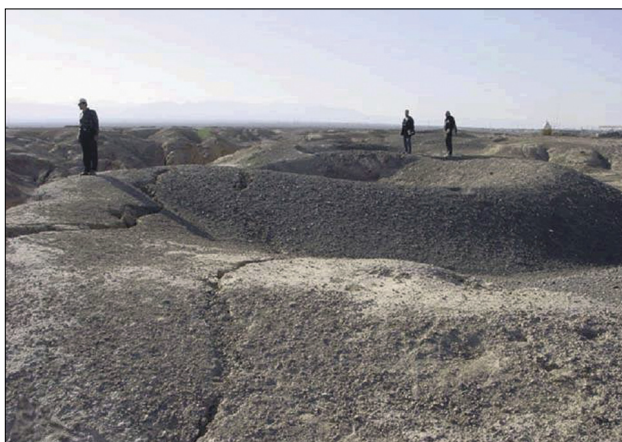
Slika 15. Pretrg na površini vzdolž preloma Bam (blizu Baravata) kaže moč potresa

Figure 15. Surface fissures along the Bam fault (near Baravat)

Sliki 15 in 16 kažeta pretrg na Zemljini površini, ki je nastal na območju mesta Bam in se širi do mesta Baravat.

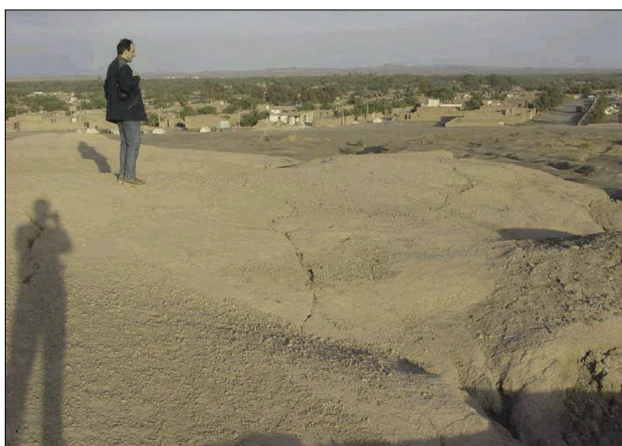
Slika 16. Pretrg je nastal med mestoma Bam in Baravat

Figure 16. Crack between Bam and Baravat

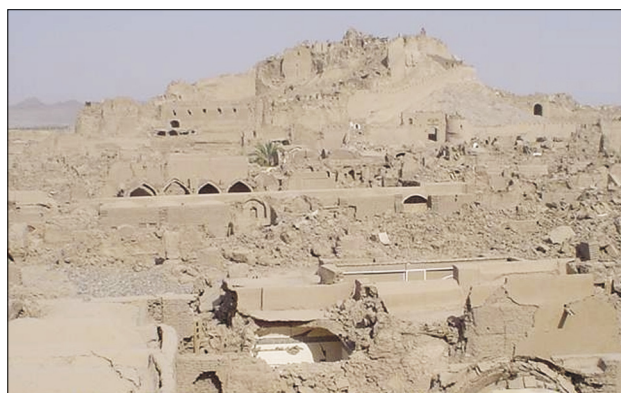
Slika 18. Bam. Značilen pogled na popolnoma uničene dele mesta, kjer je vse grajeno iz na zraku sušene opeke.

Figure 18. Bam. Parts of the city were completely destroyed because structures were made of sun-dried brick (adobe).

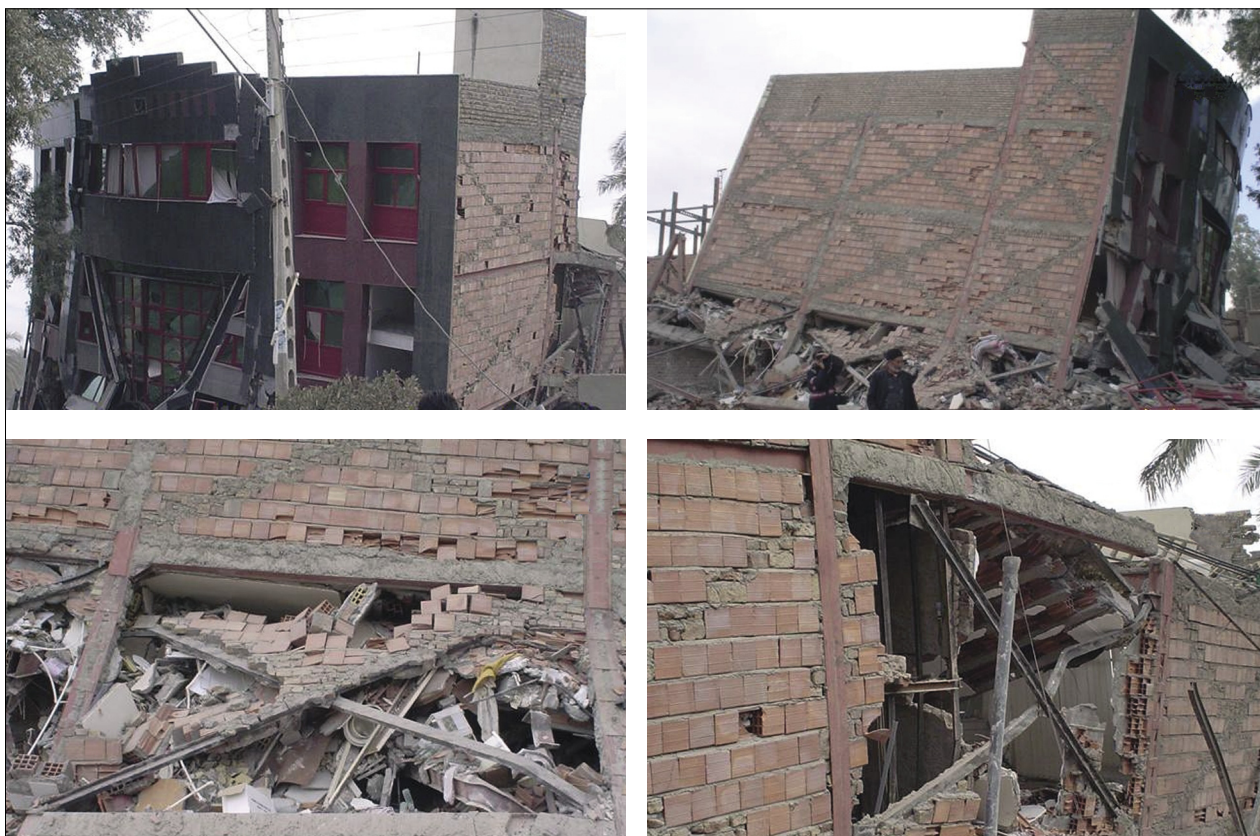
Slika 19. Bam. Tudi sodobneje zasnovani in grajeni objekti so bili med potresom uničeni. Na slikah a, b, c in d so poškodbe zgradbe, ki je okvir s polnili. Čeprav se zdi, da je zgradba nosilna, saj so polnila ojačana z diagonalami, je lahko do porušitve prišlo zaradi lokalnih geoloških razmer.

Figures 19. Bam. Even contemporarily designed and built structures were destroyed in the earthquake. Pictures a, b, c and d show damage to a framework building with plasterboard walls. Although the building had diagonal reinforcements and looked to have load-bearing walls, the reason for the collapse could have been due to local geological conditions.

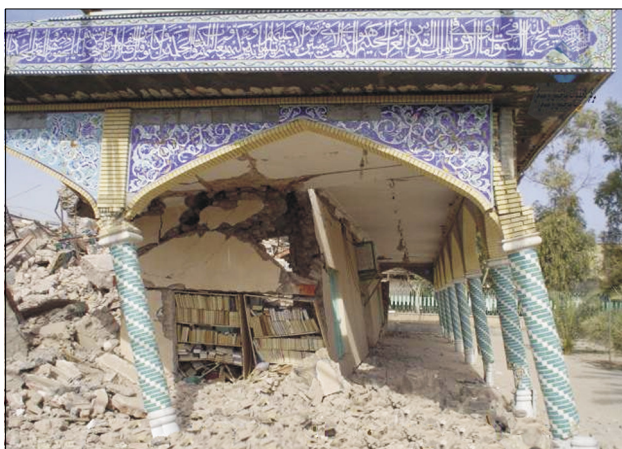
Slika 20. Bam. Tanki vitki stebri niso mogli prenesti velikih potresnih sil, ki so posledica masivnega strešnega dela.

Figure 20. Bam. Thin, slender columns couldn't stand up to the strong earthquake forces because of the heavy timber roofs

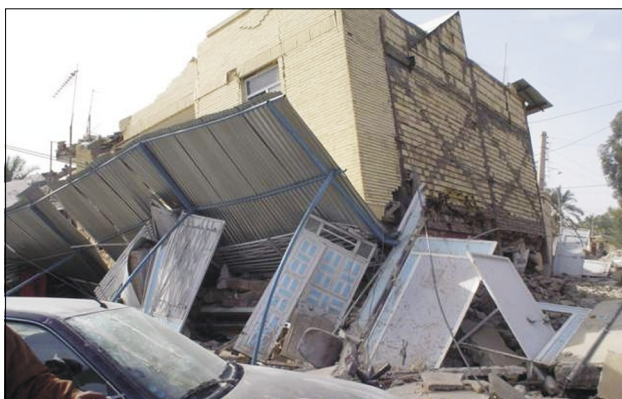
Slika 21. Bam. Značilna porušitev zgradbe s tako imenovanim mehkim pritličjem. Pritlični odprti del je služil za garažo, nad njim pa je masivna konstrukcija.

Figure 21. Bam. Typical damage to a building with a soft ground floor. A massive construction was built above an open ground floor which was used as a garage.

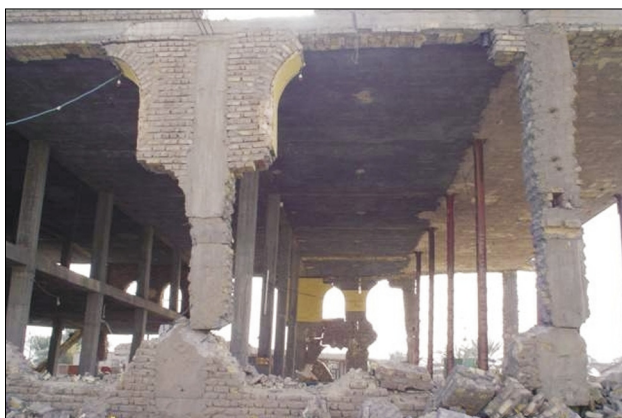
Slika 22. Bam. Polnila lahko bistveno spremenijo obnašanje konstrukcij. Pri zgradbi na sliki je prišlo do hudih poškod (lom stebra) na mestih tik nad parapetom.

Figure 22. Bam. Fillings can essentially change structural behavior. This structure suffered heavy damage just above the apron (column rupture).
