POTRES 6. SEPTEMBERA 2002 NA SICILIJI

The 6 September 2002 Earthquake in Sicily

Matjaž Godec*, Renato Vidrih** UDK 550.34(450.82) "2002"

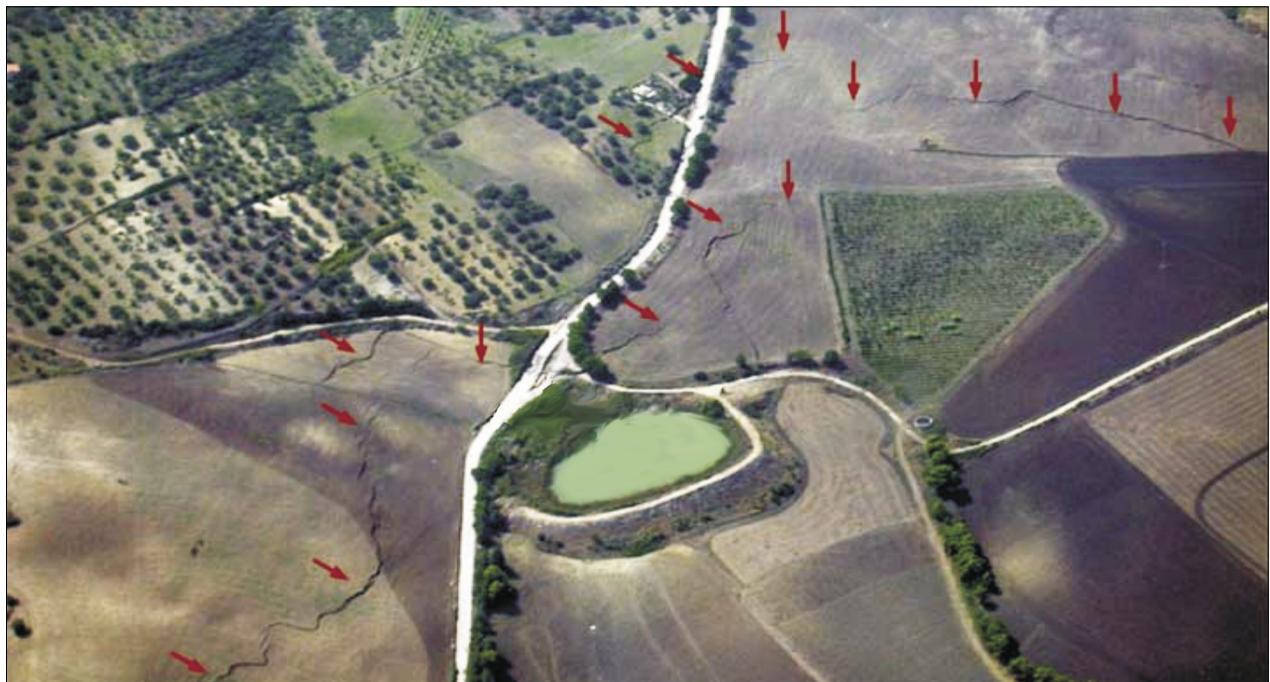
Slika 3. Letalski posnetek plazovitega območja v vasi Cerda kaže območje premikov velikega plazu. Z rdečimi puščicami je označena smer plazenja.

Figure 3. An aerial snapshot of the landslide area in the village of Cerda shows the movements of the great landslide. Red arrows indicate the landslide movement.

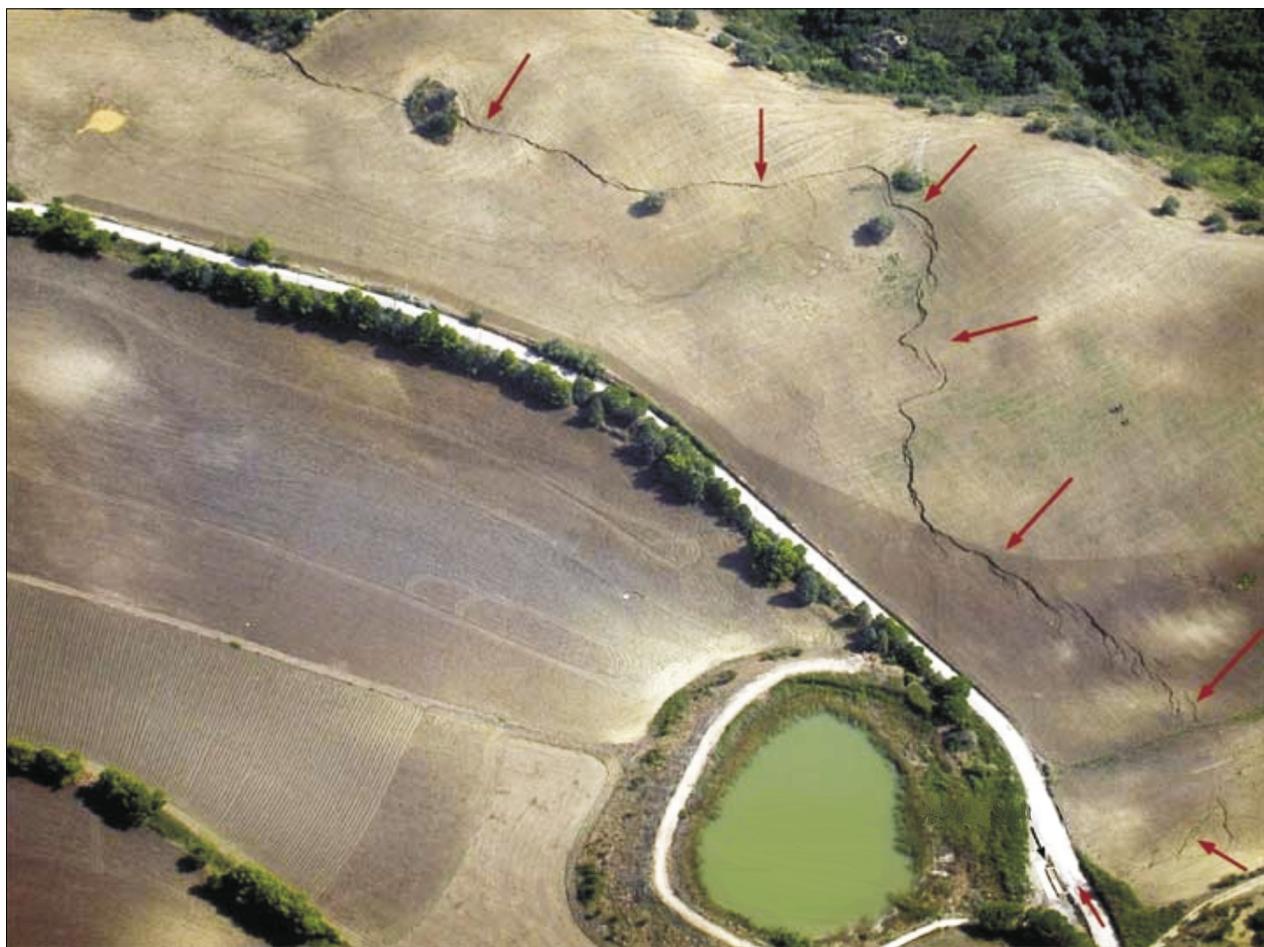
Slika 4. Detajljnejši posnetek plaznenja s smermi gibanja plazeče mase (plazine). Ob napajališču se je pretrgalo cestišče, zamaknil pa se je tudi most.

Figure 4. A detailed snapshot of the direction of the landslide direction. On the road near the well, a fissure occurred and the bridge moved.

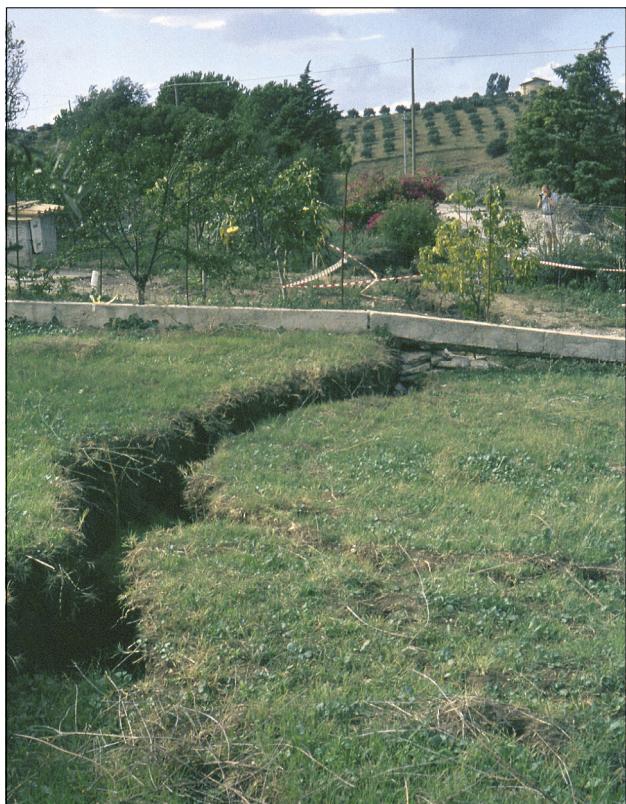
Slika 5. Plazenje je zajelo celoten grič v dolžini 3 km. Na sliki vidimo sekundarni odlomni rob (foto: R. Vidrih).

Figure 5. The landslide extended over the entire hill and was 3 kilometres long. The picture shows the edge of the secondary break [photo: R. Vidrih].

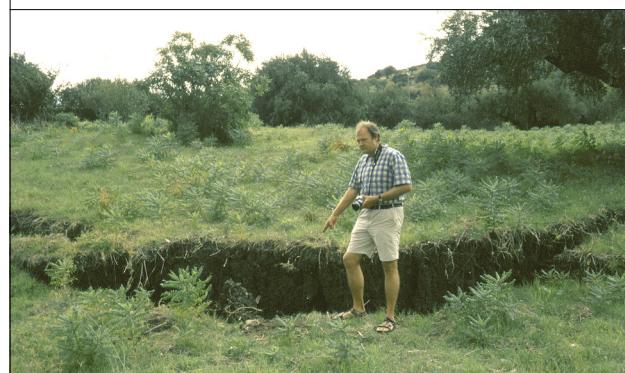
Slika 6. Nekaj metrov globoke razpoke. Zaradi prečne razpoke je na plazu nastala stopnica, visoka 70 cm (foto: R. Vidrih).

Figure 6. Fissures of several meters depth. The transverse fissure caused a step which is 70 cm high [photo: R. Vidrih].

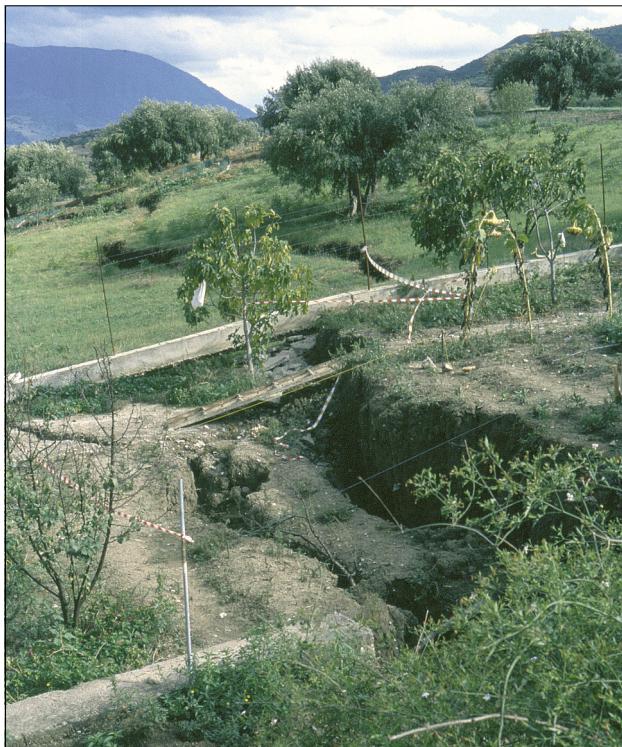
Slika 7. Detail razpoke. Poškodbe na plazu [foto: R. Vidrih].

Figure 7. Detail of a fissure. Damage to the landslide (photo: R. Vidrih).

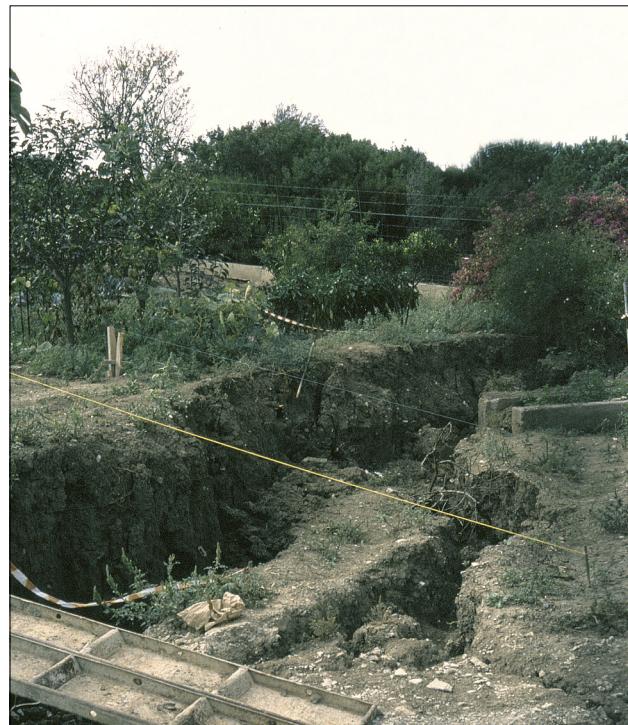
Slika 8. Sekundarni odlomni rob. Plazenje je zajelo tudi most, na srečo nobena zgradba ni bila poškodovana [foto: R. Vidrih].

Figure 8. The edge of the secondary break. The landslide crossed the bridge; fortunately, none of the other buildings were damaged (photo: R. Vidrih).

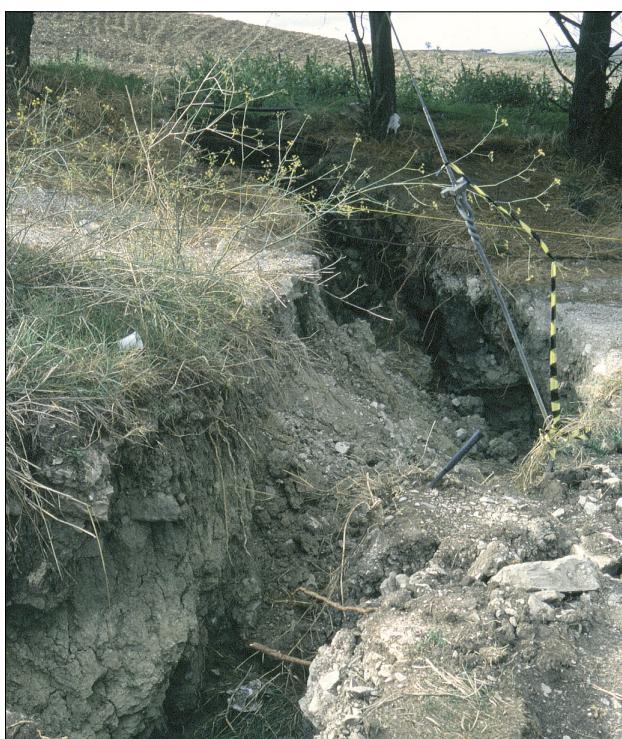
Slika 9. Nastale so razpoke, dolge 3 km, globoke več metrov in široke do 1 m. Na sliki vidimo prečno razpoko na plaz [foto: R. Vidrih].

Figure 9. The fissures which occurred during the earthquake were 3 kilometres long, many meters deep and up to one meter wide. The picture shows a transverse fissure in the landslide (photo: R. Vidrih).

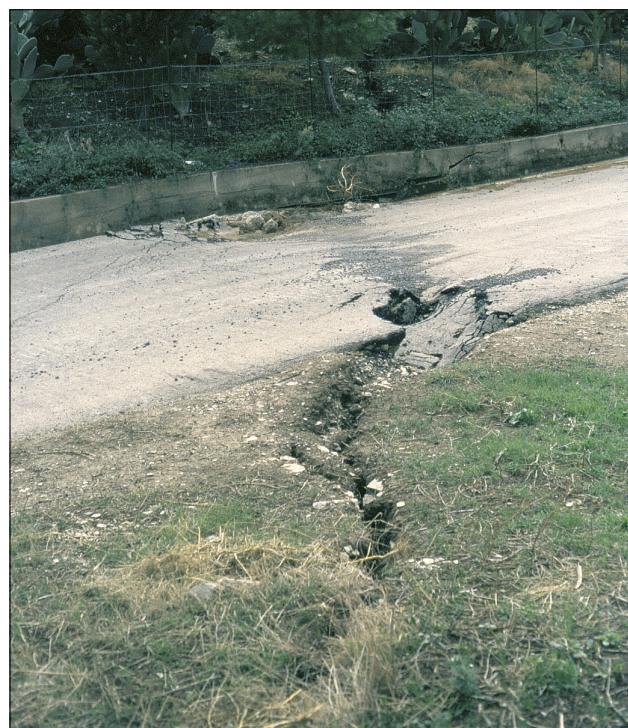
Slika 10. Pretrg je presekal cestišče, kjer se je ena stran plazišča pogreznila za 20 do 30 cm [foto: R. Vidrih].

Figure 10. Transverse section of the road where one side of the landslides descended 20 to 30 cm (photo: R. Vidrih).

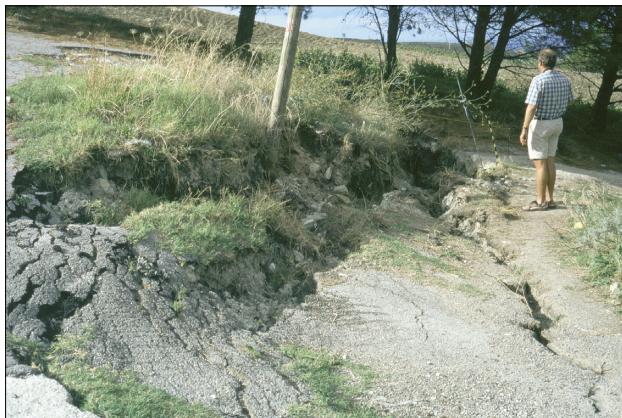
Slika 11. V nekaterih predelih se je cestišče pogreznilo za več metrov. V zgornjem delu plazu so bili vzdolžni premiki po pobočju največji, zaradi tega so bile tudi poškodbe največje (foto: R. Vidrih).
Figure 11. In some places, the road dropped several meters. Movement along the landslide was the most intensive in the upper part which, therefore, suffered the heaviest damage (photo: R. Vidrih).

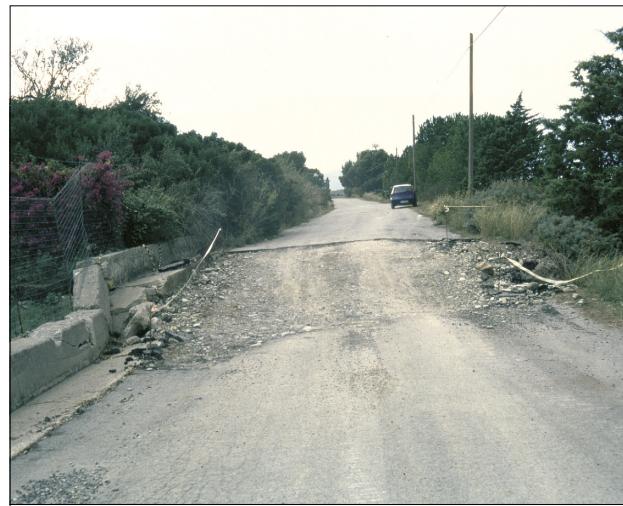
Slika 12. Plaz je premaknil betonski most za približno 20 cm, cestišče pa se je pogreznilo za približno pol metra (foto: R. Vidrih).
Figure 12. The landslide moved the bridge approximately 20 cm and the road dropped approximately 50 cm (photo: R. Vidrih).

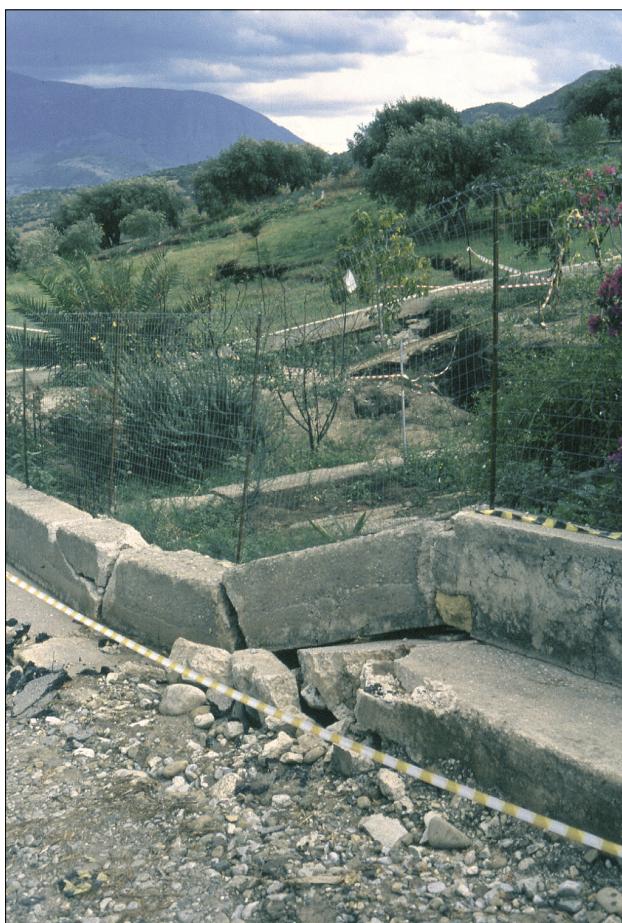
Slika 13. Detajl premaknjenega mostu (foto: R. Vidrih).
Figure 13. A detail of the affected bridge (photo: R. Vidrih).
