ANALIZA PLAZU IN MOŽNOSTI NJEGOVE SANACIJE

Analysis of Landslide and its Rehabilitation

Bojan Majes* UDK 551.2/.3(497.4 Log pod Mangartom)

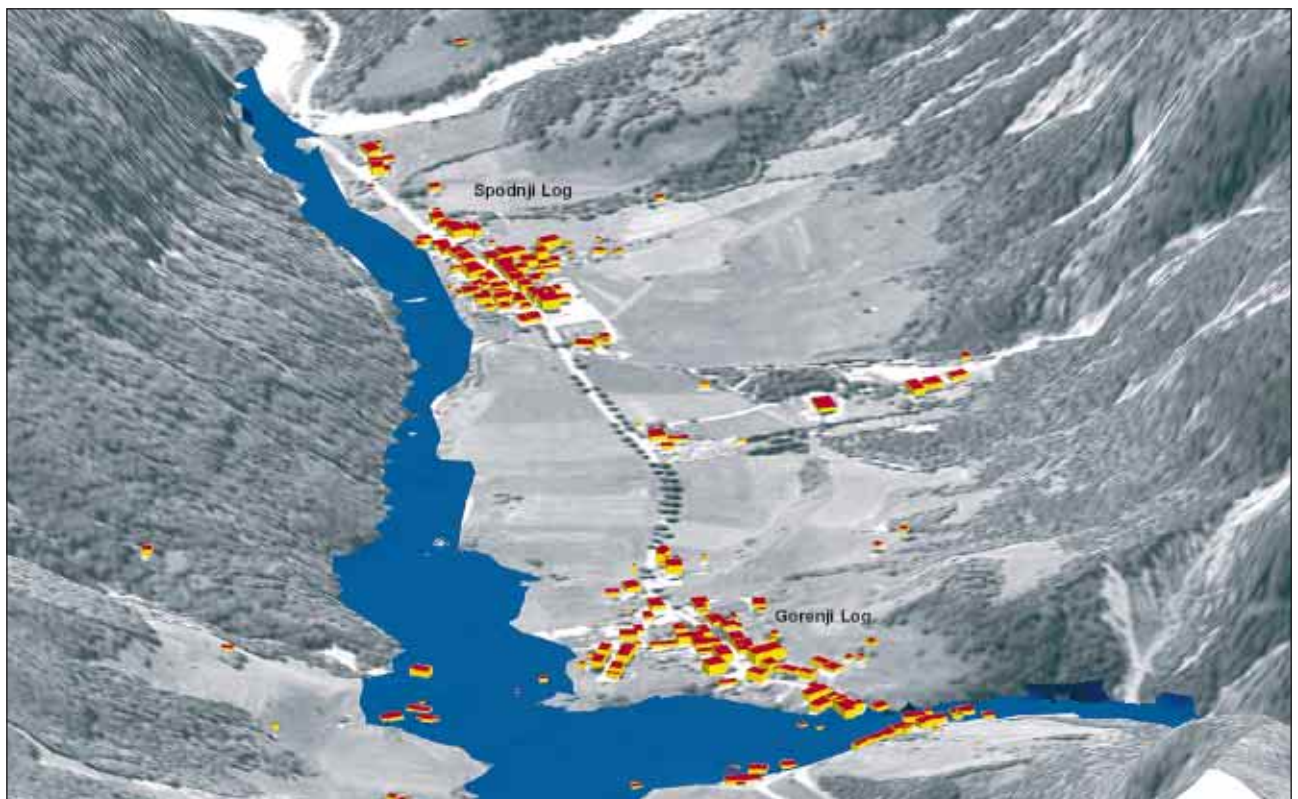
Slika 4. Log pod Mangartom po nesreči 19. 11. 2000 (obdelava: Geodetski inštitut Slovenije, osnovni podatki: Geodetska uprava Republike Slovenije)

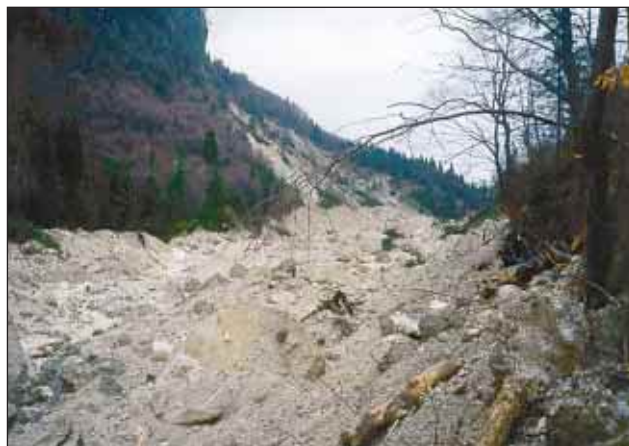
Slika 5. Struga Mangartskega potoka pri zajetju MHE Log po prvem plazju (foto: I. Mlekuž, 16. 11. 2000)
Figure 5. Bed of the Mangart stream at the catchment of the Log power plant after the first landslide (photo: I. Mlekuž, 16 Nov. 2000)

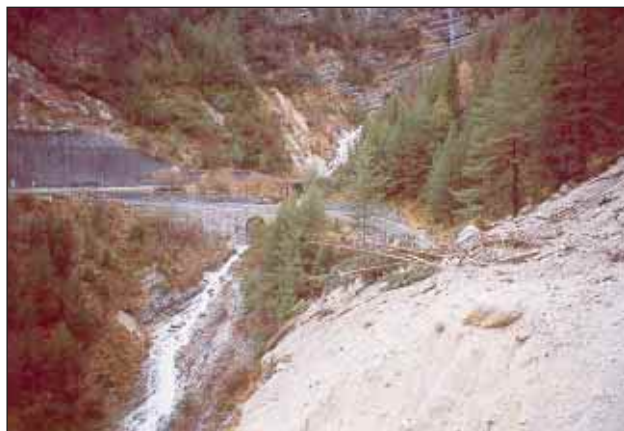
Most pri Mlinču na cesti Bovec-Predel je za krajši čas zaustavil čelo drobirskega toka. Posledica te kratkotrajne zaustavitve plazovine so bistveno višje erodirane brežine nad Mangartskim potokom pred cesto Bovec-Predel in zasutje ceste na Mangart in ceste Bovec-Predel pred in za porušnim mostom pri Mlinču (sliki 7 in 8).

Slika 8. Zasuta cesta Bovec-Predel po prvem plazju (foto: B. Vlaj, 16. 11. 2000)
Figure 8. Bovec-Predel road covered with debris material after the first landslide (photo: B. Vlaj, 16 Nov. 2000)

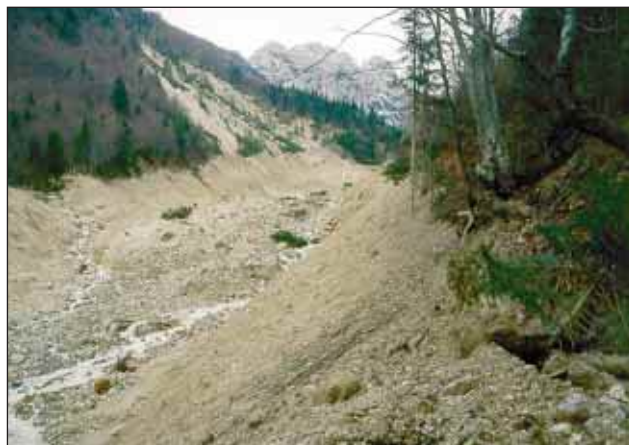
Slika 6. Struga Mangartskega potoka pri zajetju MHE Log po drugem plazju (foto: I. Mlekuž, 19. 11. 2000)
Figure 6. Bed of the Mangart stream at the catchment of the Log power plant after the second landslide (photo: I. Mlekuž, 19 Nov. 2000)

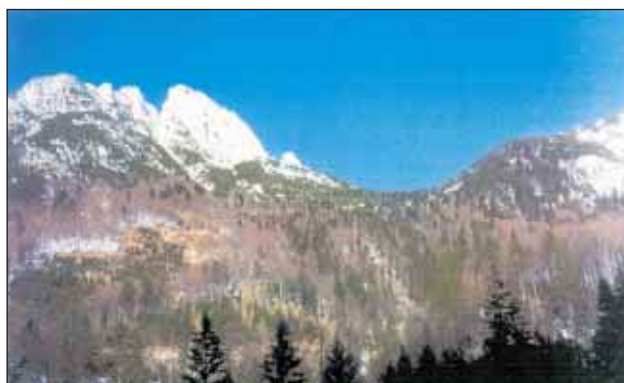
Po podatkih Darka Pretnarja iz Soškega gozdnega gospodarstva iz Tolmina je bilo pobočje pod Stožami do nadmorske višine 1500 m (pod Štengami) pogozdno, nad Štengami do vrha pobočja (Čez Stože) pa je pobočje prekrivalo alpsko ruševje s posameznimi smrekami in macesni (slika 9).

Slika 9. Pogled na pobočje pod Stožami pred plazovi (foto arhiv: I. Mlekuž)
Figure 9. View of the slope below Stože before the landslides (photo archives: I. Mlekuž)

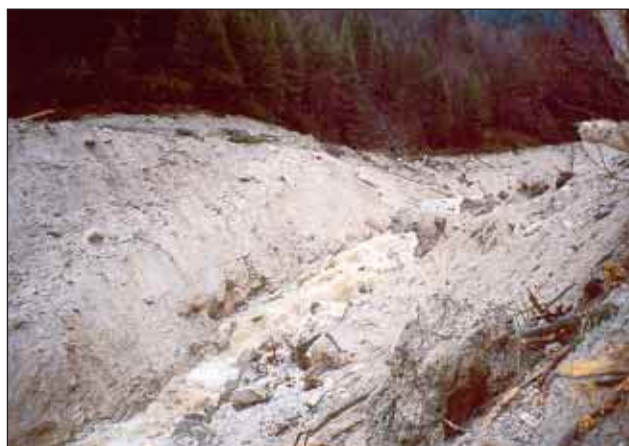
Slika 7. Struga Mangartskega potoka pred mostom pri Mlinču po prvem plazju (foto: B. Vlaj, 16. 11. 2000)
Figure 7. Bed of the Mangart stream in front of the bridge at Mlinč after the first landslide (photo: B. Vlaj, 16 Nov. 2000)

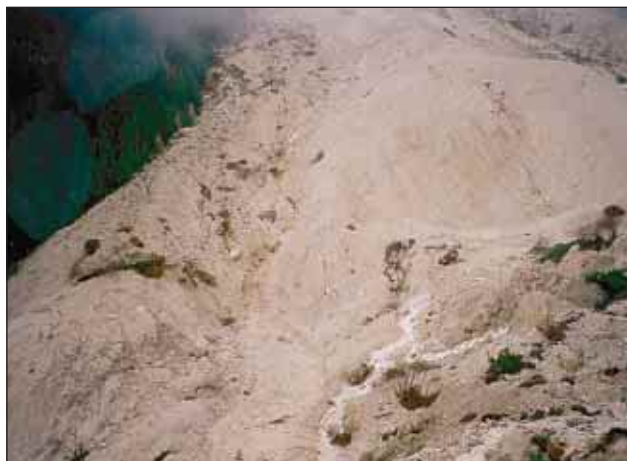
Iz razpoložljive fotodokumentacije je razvidno, da je bilo pobočje pod Stožami 15. 11. 2000 že praktično enako razgaljeno (sliki 10 in 11) kot kasneje po drugem plazu 17. 11. 2000. Plazovina je 15. 11. 2000 »odtekla« mimo stabilnega grebena pod Počivalnikom po skrajno zahodni hudourniški grapi Š in po grapah (b) in (a) vzhodno od Počivalnika. V strugi Mangartskega potoka je pod Počivalnikom nastala zajezev.

Slika 10. Pogled na čelo plazu ob Mangartskem potoku (foto: F. Koren, 16. 11. 2000)
Figure 10. View of the front of the Mangart Stream (photo: F. Koren, 16 Nov. 2000)

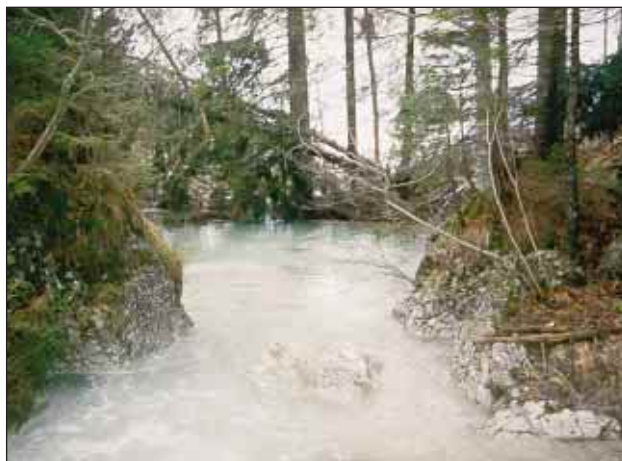
pa 400 mm/m². Manjša zajezev Mangartskega potoka pod Mangartsko planino je ostala še skoraj mesec dni po drugem plazju.

Slika 13. Zaježitev (akumulacija) Mangartskega potoka pod Mangartsko planino (foto: I. Mlekuž, 23. 11. 2000)
Figure 13. Barrage (accumulation) of the Mangart stream below the Mangart mountain pasture (photo: I. Mlekuž, 23 Nov. 2000)

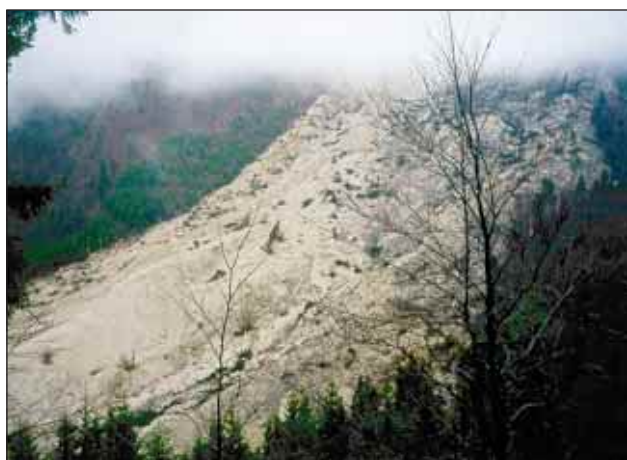
Slika 11. Pogled na plaz nad Počivalnikom (foto: I. Mlekuž, 16. 11. 2000)
Figure 11. View of the landslide above Počivalnik (photo: I. Mlekuž, 16 Nov. 2000)

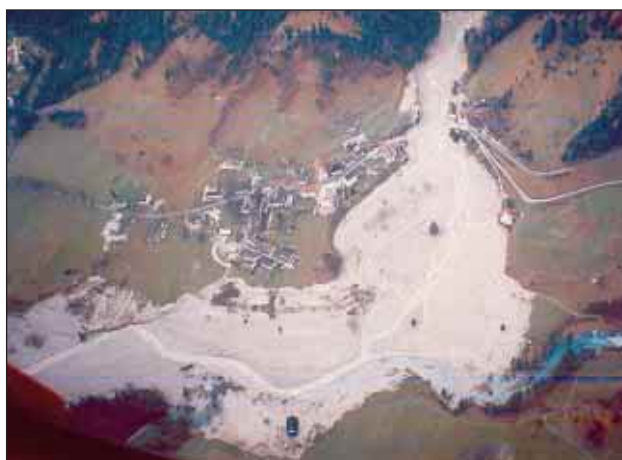
Splazela masa s pobočja pod Stožami v obliki drobirskega toka je imela v Zgornjem Logu razdiralno moč, v nekaj urah pa se je razlila po površini, večji od 15 ha (slika 14).

Slika 14. Pogled na Gorenji Log iz zraka (foto: B. Vlaj, 22. 11. 2000)
Figure 14. Airshot of the village of Gorenji Log (photo: B. Vlaj, 22 Nov. 2000)

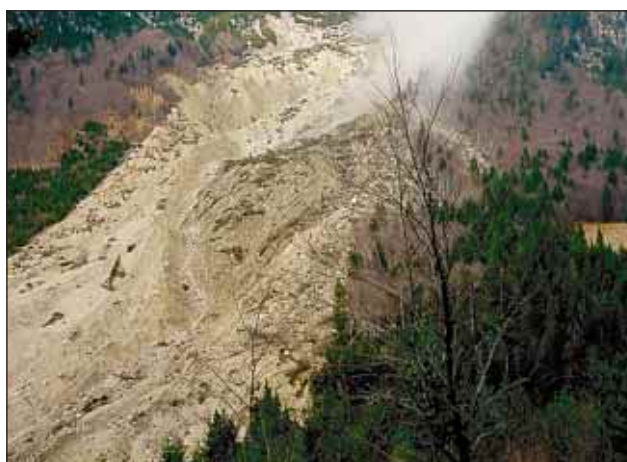
Po drugem plazu, ki se je sprožil nad odlomnim robom prvega plazu, je s pobočja pod Stožami odneslo predvsem material nad Počivalnikom, in sicer po hudourniških grapah (a) in (b) proti zahodnemu vznožju plazišča, proti Mangartski planini (slika 12).

Slika 12. Pogled na plaz nad Počivalnikom (foto: I. Mlekuž, 19. 11. 2000)
Figure 12. View of the landslide above Počivalnik (photo: I. Mlekuž, 19 Nov. 2000)

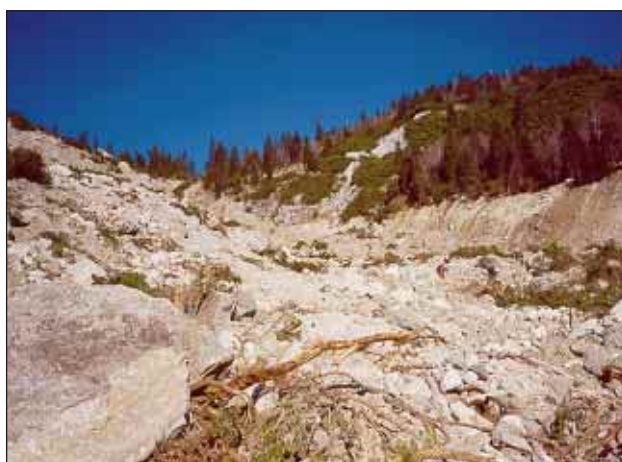
Slika 15. Različni materiali na površju plazišča (foto: B. Pulko, 1. 12. 2000)
Figure 15. Different materials on the surface of the landslide area (photo: B. Pulko, 1st Dec. 2000)

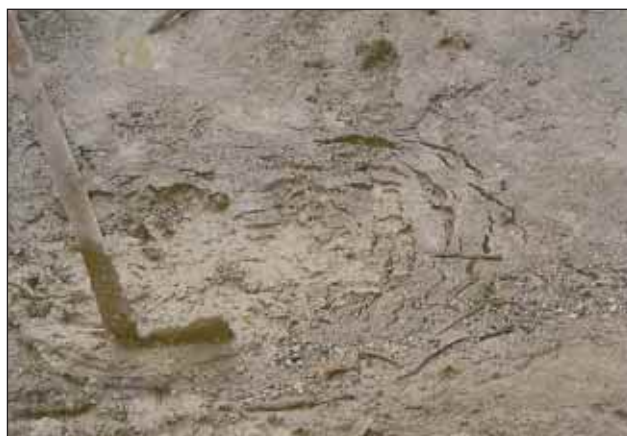
Slika 16. Razmočen material na površju plazišča proti Mangartski planini (foto: B. Pulko, 1. 12. 2000)

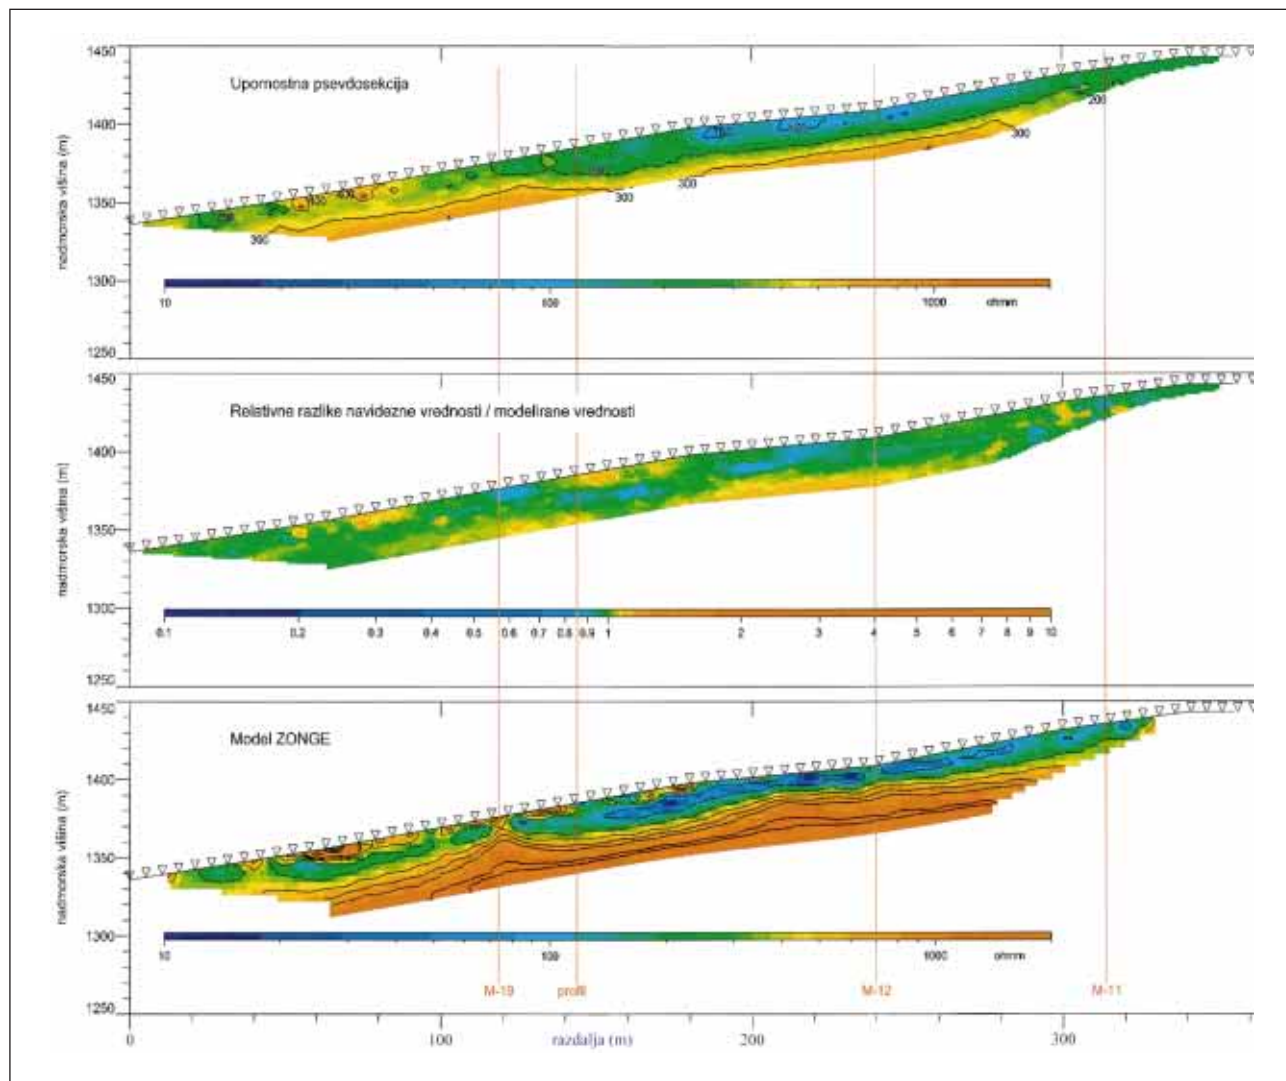
ski doseg raziskav do 25 m. Iz rezultatov geoelektričnih raziskav lahko ločimo 5 skupin materialov na plazju: gline in razmočen zaglinjen grušč ($\rho < 100$ ohm), zaglinjen grušč, glinovec, razpokan in preperel lapornati apnenec ($100 < \rho < 200$ ohm), lapornati apnenec, delno glinovec in sedimenti morene ($200 < \rho < 400$ ohm), morena z veliko gruščja, dolomit in kompakten apnenec ($400 < \rho < 800$ ohm) ter suh pobočni grušč in dolomit ($\rho > 800$ ohm).

Slika 17. Rezultati geoelektričnih raziskav v profilu 7 (Geoinženiring, 2000)
 Figure 17. Results of geoelectric research in profile 7 (Geoinženiring, 2000)

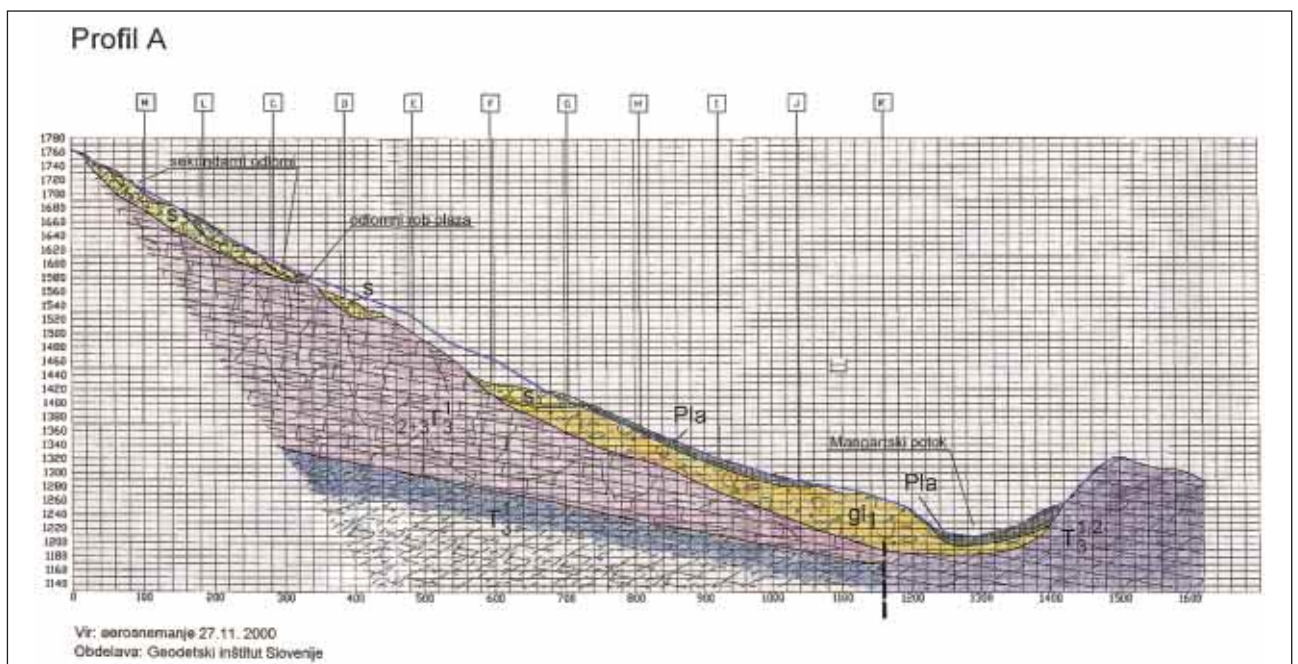
Iz preliminarnega poročila Geoinženiringa so na območjih, kjer so bile izvedene geofizikalne raziskave, razvidne ocenjene debeline različno trdnih in deformabilnih plasti. Grobo povzeto je kamnita podlaga v osrednjem delu plazju med 20 in 30 m pod sedanjim površjem plazju oz. do 50 m in več pod prvotnim površjem terena pred nastankom plazju. Debelina močno zaglinjene in razmočene morene je med 10 in 20 m. Rezultati izvedenih geoelektričnih raziskav v enem izmed profilov so prikazani na sliki 17. To je profil 7 v poročilu Geoinženiringa, ki je v bližini inženirskogeološkega profila A-A, prikazanega na sliki 19.

Slika 19. Vzdolžni profil A-A pred in po plazu – inženirsko-geološki profil (Špacapan, Petrica, 2001)
Figure 19. Longitudinal A-A profile before and after the landslide – engineering geological profile (Špacapan, Petrica, 2001)

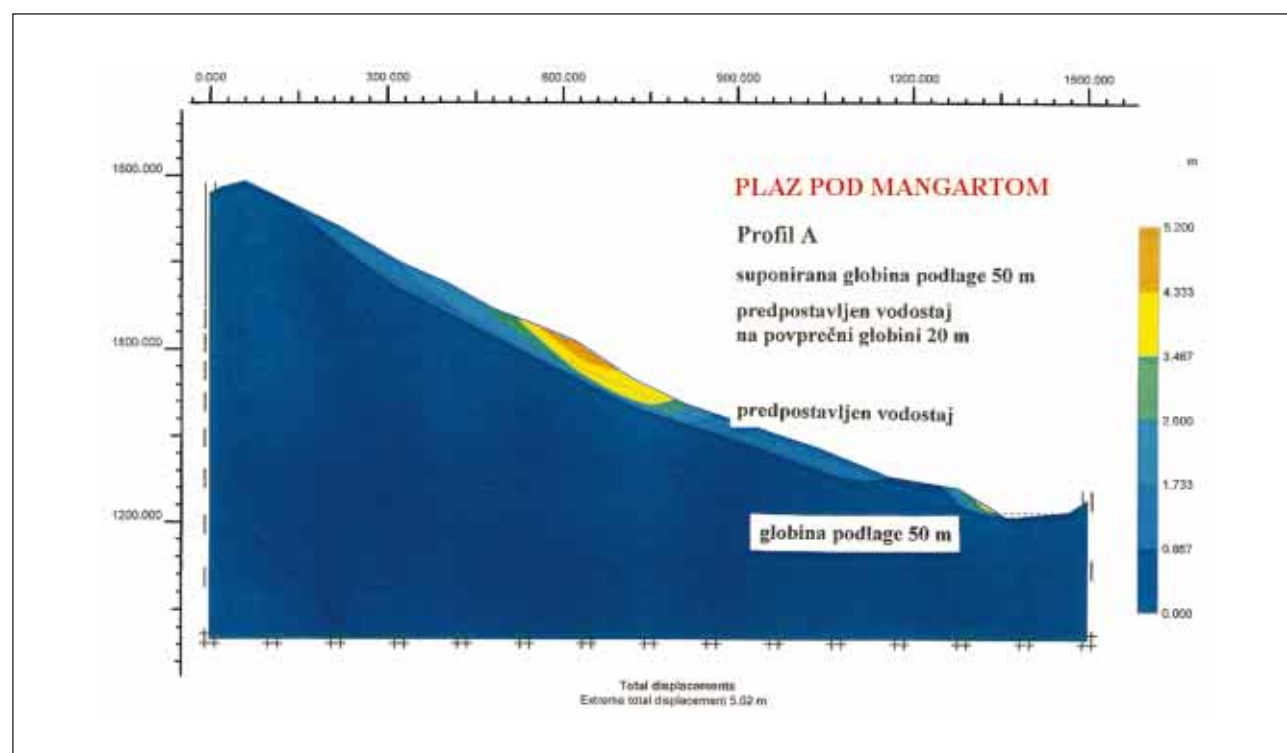
V vzdolžnem profilu A-A, po zahodnem robu plazu, je bilo mejno stanje izkazano pri globini talne vode okoli 20 m pod prvotnim terenom. Na sliki 20 so prikazane izolirane premikov pobočja pri mejnem stanju $F \approx 1$ («drsna ploskev»). Dobro ujemanje računskih rezultatov z razmerami na terenu je razvidno iz primerjave slike 19 (inženirskogeološki vzdolžni profil A-A) in slike 20, kjer so prikazani rezultati izvedene stabilnostne analize.

Področje izračunanih velikih premikov ($> 2,6$ m) v plazovini (zelena, rumena in oranžna barva na sliki 20) se dobro ujema s primanjkljajem materiala po splazitvi v profilu A-A na sliki 19. Izračunani premiki velikosti od 0,8 do 2,6 m (temna

do svetlomodra barva na sliki 20) potrjujejo na terenu evidentirane razpoke na površju pobočja nad odlomnim robom vse do vrha pobočja (glej sliko 19) in odloženo plazovino nad prvotnim površjem pobočja pod koto 1400 m. Podobno ujemanje med računskimi rezultati, ki so prikazani na sliki 21, in razmerami na terenu je tudi v vzdolžnem profilu B2-B2. Rezultati izvedene stabilnostne analize po MKE kažejo v profilu B2-B2 (glej rezultate parametrične študije v preglednici 1), da so na vzhodnem delu plazišča razmere slabše kot so na zahodnem delu. Rezultati izvedene stabilnosti kažejo, da lahko mejno stanje ($F \approx 1$) računsko izkažemo na tem področju bodisi tako, da ob enaki strižni trdnosti plazovine ($\varphi' = 36^\circ$), kot je bila privzeta na zahodni strani plazovine, upoštevamo na vzhodnem delu plazišča večjo razmočenost plazovine in izredno visok nivo talne vode (praktično do površja tal), ali pa je strižna trdnost plazovine na vzhodnem delu bistveno nižja, kot je na zahodnem delu plazišča, če sta nivoja talne vode v približno enaki globini pod površjem tal.

Slika 20. Rezultati izvedene stabilnostne analize po MKE v vzdolžnem profilu A-A; izolirane premikov pri mejnem stanju pobočja $F \approx 1$ (Pulko, Majes, 2001)

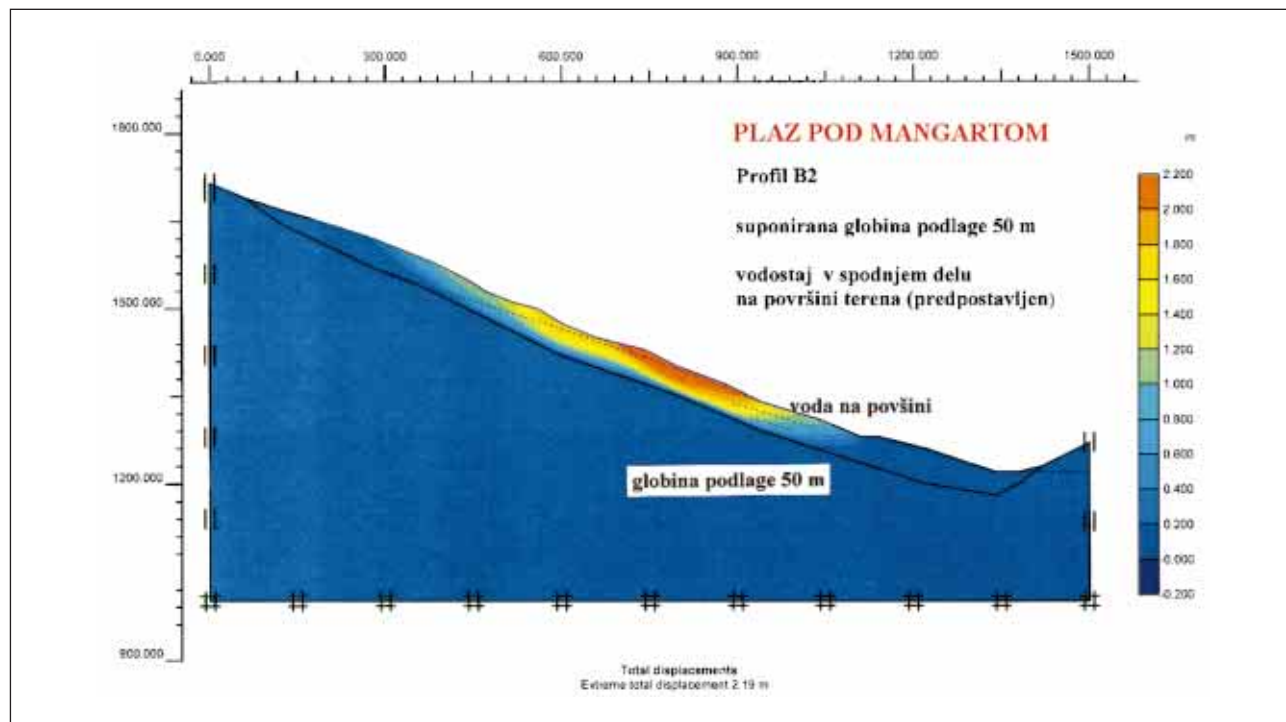
Slika 21. Rezultati izvedene stabilnostne analize po MKE v vzdolžnem profilu B2-B2; izolinije premikov pri mejnem stanju pobočja $F \approx 1$ (Pulko, Majes, 2001)

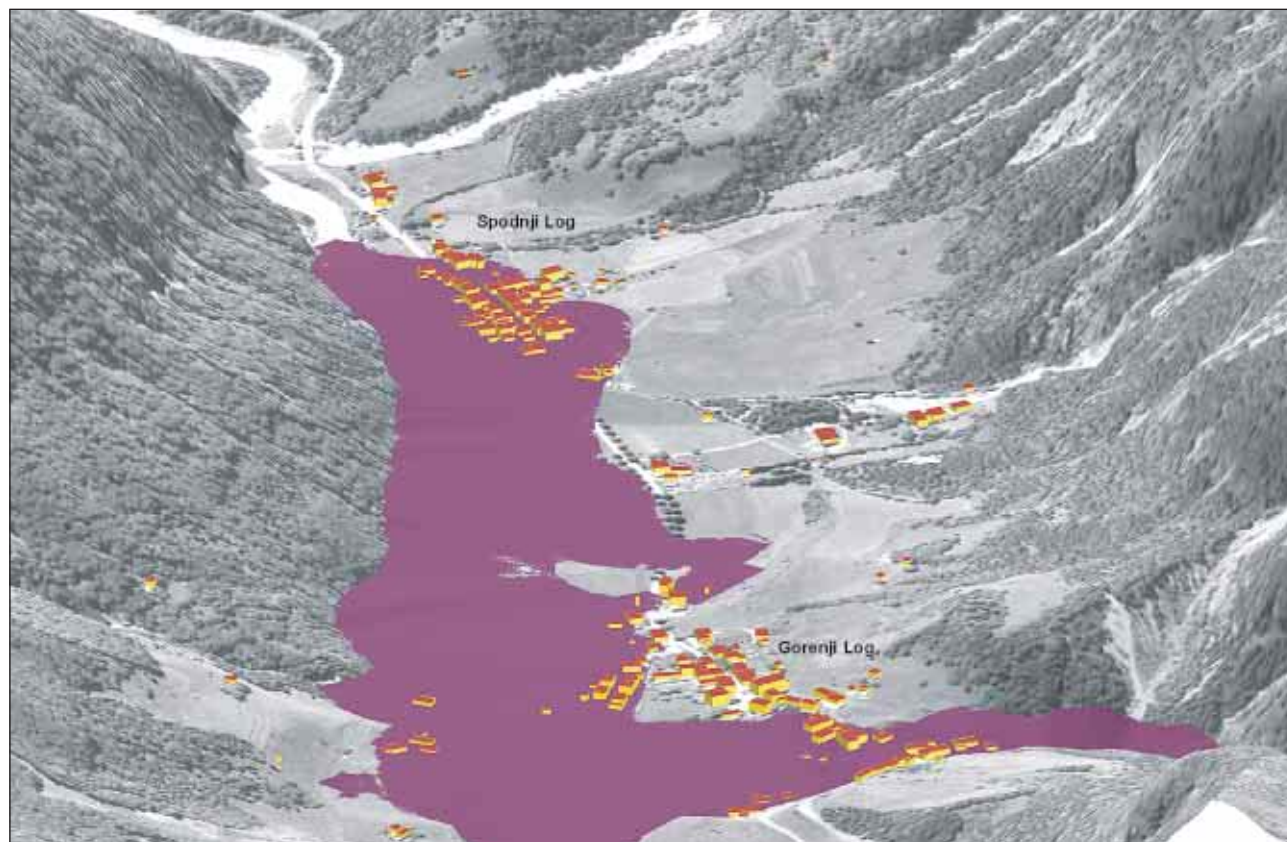
Glede na ocenjene količine labilnih mas (več kot $1.500.000 \text{ m}^3$) nad severnim odlomnim robom plazu in količine mas na plazišču (okoli $1.500.000 \text{ m}^3$), nevarnih za nastanek novega plazu (novih plazov) in drobirskega toka (drobirskih tokov), ki so grobo izračunane na osnovi rezultatov izvedenih geofizikalnih raziskav in na osnovi inženirskogeološkega kartiranja plazu in struge Mangartskega potoka konec decembra 2000, zaključujemo, da je ogroženost Loga pod Mangartom pri novi sprožitvi plazu in nastanku novega drobirskega toka v obsegu, kot se je to zgodilo novembra 2000, takšna, kot je že bilo simulirano konec novembra 2000. To pa pomeni, da bi se v Logu pod Mangartom pri dodatni (novi) količini plazovine v velikosti 700.000 m^3 bistveno povečali obseg, površina in višina s plazovino prekrita območja. Takšna statična simulacija je prikazana na sliki 22.

Slika 22. Statična simulacija morebitnih dodatnih naplavin v Logu pod Mangartom (obdelava: Geodetski inštitut Slovenije, osnovni podatki: Geodetska uprava Republike Slovenije)
