HUDOURNIŠKI IZBRUH IZPOD MANGARTA

Debris flow below Mangart

Aleš Horvat*

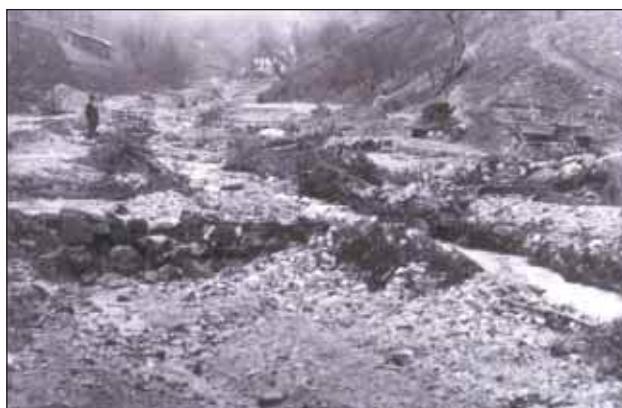
Slika 2. Hudourniški izbruh Mačkov potok leta 1924 (foto: A. Štrancar)
Figure 2. Consequences of the debris flow – Mačkov potok, 1924 (photo: A. Štrancar)

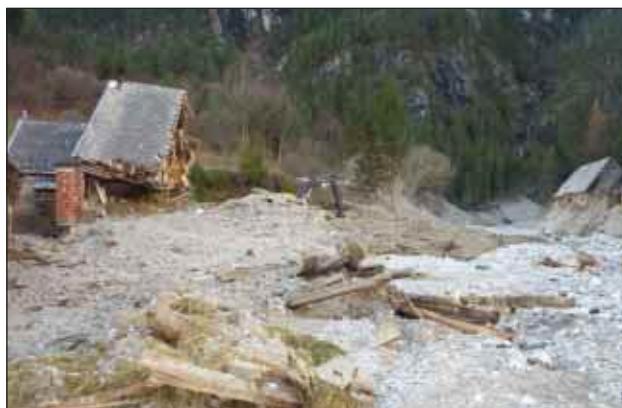
Slika 3. Posledice hudourniškega izbruha so novembra 17. 11. 2000 v svoji najstrašnejši obliki občutili prebivalci Loga pod Mangartom (foto: A. Horvat)
Figure 3. The consequences of the debris flow on 17 November 2000 were felt by the inhabitants of Log pod Mangartom in its severest form (photo: A. Horvat)

Hudourniške naplavine, ki jih je v obliki hudourniške lave v ožjem območju vasi Log pod Mangartom naplavila Predelica, so bistveno spremenile pretočne lastnosti struge Predelice na odsek skozi vas. Struga Predelice je bila skoraj popolnoma zasuta.

Na odseku Predelice med Spodnjim Logom in porušenim mostom na Predelici, vključno z njenim naplaviščem, je bilo odloženih okoli 380.000 m^3 naplav. Struga je bila skoraj popolnoma zasuta. Voda si je počasi z odnašanjem naplav in vrezovala novo strugo, vendar pa je bilo ocenjeno, da po naravnih potih v želenem času ni bilo pričakovati bistvenih poglobitev pretočnih profilov. Po razpoložljivih podatkih je bilo ocenjeno, da je ob morebitnem ponovnem hudourniškem izbruhu enake jakosti ogroženo znatno širše območje, kot pa je bilo prizadeto ob prvem katastrofalnem dogodku.

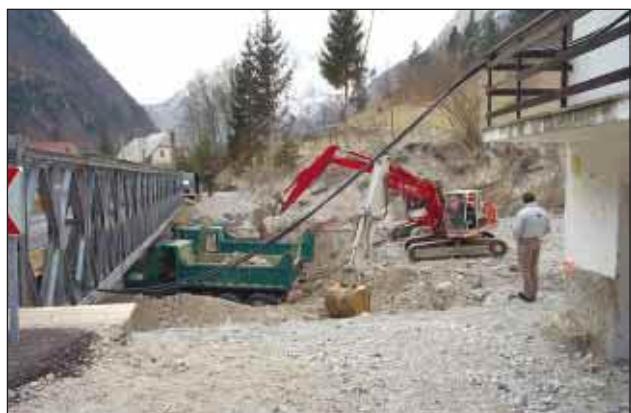
Slika 4. Interventno čiščenje struge Predelice (foto: D. Durjava)

Figure 4. Intervention measures in the Predelica riverbed (photo: D. Durjava)

- Nadaljevati je treba z oblikovanjem primernih pretočnih profilov Predelice in Koritnice v območju Loga pod Mangartom. Zaplavne prostore med Spodnjim Logom in sotočjem s Predelico ter na naplavišču Predelice je treba interventno, zaradi zmanjševanja ogroženih površin ob morebitni novi hudourniški lavi, čim bolj izprazniti (odstranitev naplavin, ruševin ter hkrati pridobivanje skal za hudourniške ureditve in objekte).

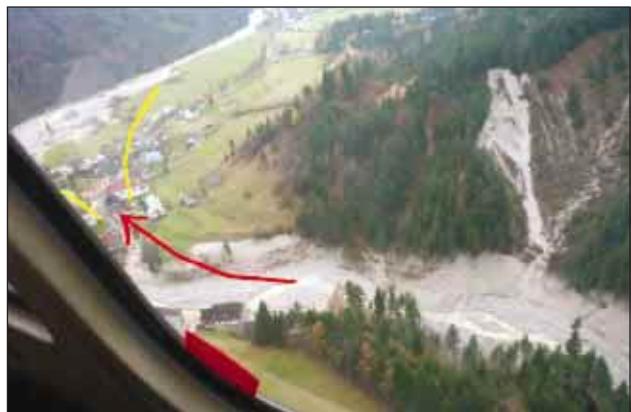
Slika 5. Zaščitni objekt bi bistveno zmanjšal ogroženost Zgornjega Loga (foto: D. Durjava)

Figure 5. A protective structure – deflection dam – would considerably reduce the threat posed to Zgornji Log (photo: D. Durjava)

- nadaljevanje oblikovanja primernih pretočnih profilov Predelice in Koritnice v območju Loga pod Mangartom in interventno (zaradi zmanjševanja ogroženih površin ob morebitni novi hudourniški lavi) praznjenje zaplavnih prostorov med Spodnjim Logom in sotočjem s Predelico ter na naplavišču Predelice (odstranitev naplavini, ruševin in hkrati pridobivanje skal za hudourniške ureditve in objekte);
- za izboljšanje varnostnih razmer (varovanje hiš, udeležencev v prometu) je nujno dokončanje začetih raziskav, priprava tehnične dokumentacije in še pred pomladjo izvedba usmerjevalnega objekta Na glavici v Zgornjem Logu z nadaljevanjem na ustrezni dolžini pod začasnim mostom, s čimer bi preusmerili tok hudourniške lave in tako zaščitili večino naselja Log pod Mangartom.

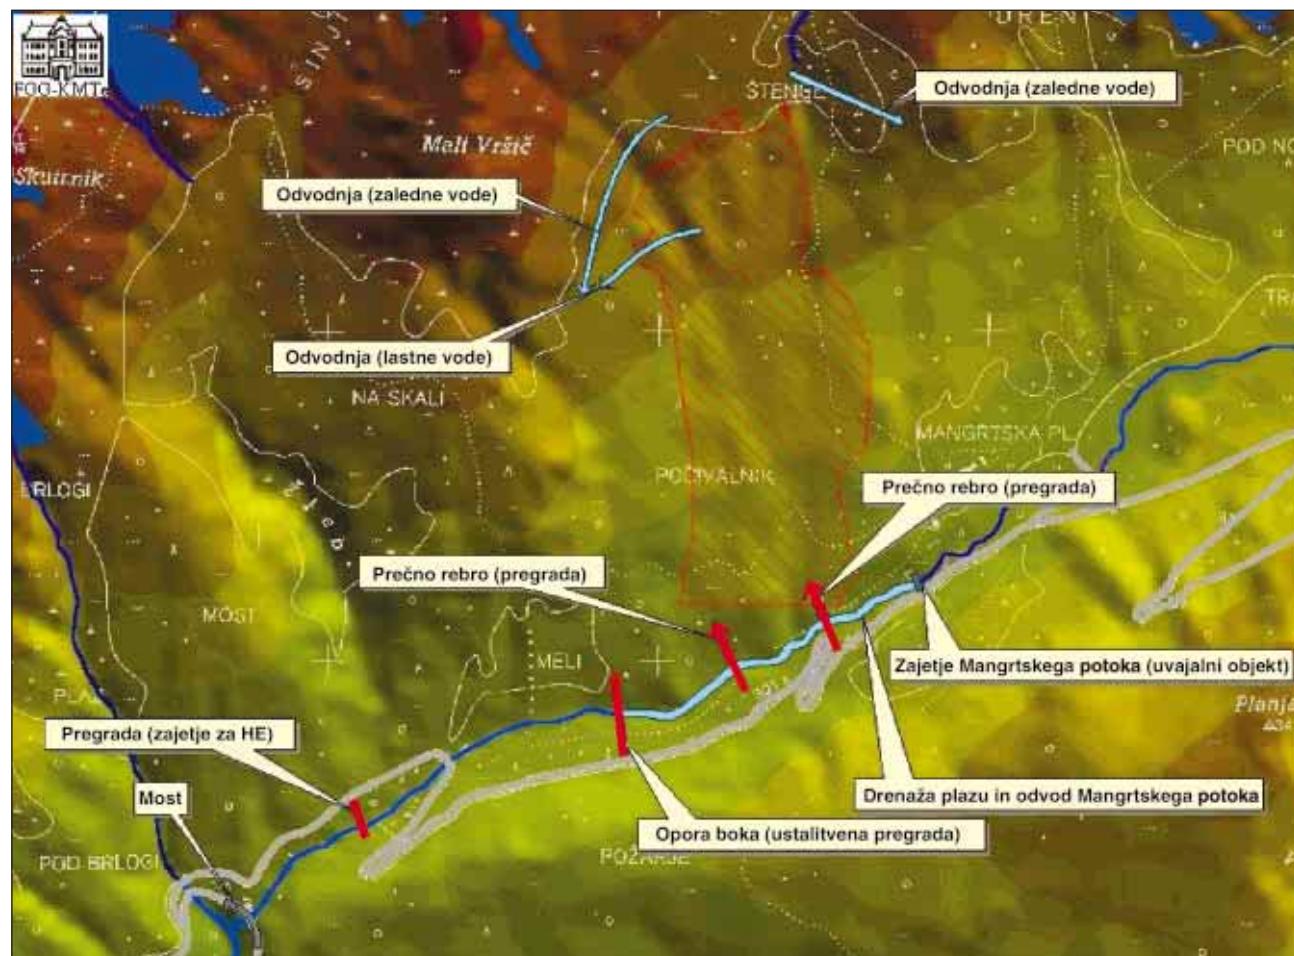
Slika 6. Zasnova interventnih posegov in njihove nadgradnje v možne sanacijske ukrepe (FGG-KMTe)
Figure 6. Concept of intervention measures and their upgrading into possible consolidation measures (FGG-KMTe)

- Izvesti je treba raziskave in pripraviti tehnično dokumentacijo za izgradnjo uvajalnega objekta Lukršče, ki bi imel funkcijo zaplavjanja in razbijanja toka hudourniške lave. Pripraviti je treba tehnično dokumentacijo in izvedbo zaplavne pregrada na Koritnici nad sotočjem s Predelico, s katero bi uravnivali prenos plavin po Koritnici.

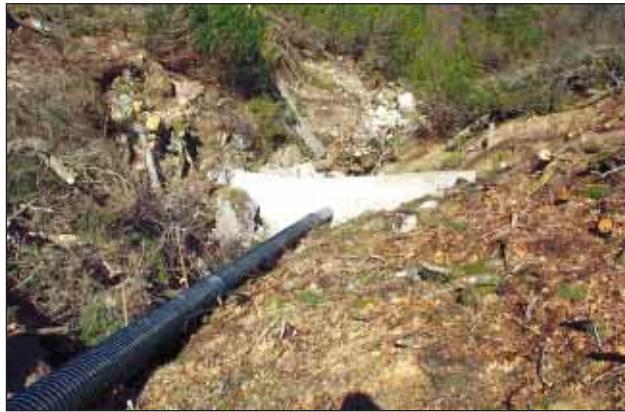
Slika 7. Odvodnjavanje zalednih voda nad plaziščem – zatem hudourniških pritokov Mangartskega potoka (foto: D. Durjava)

Figure 7. Draining of water on the upper side of the landslide – the torrential tributaries of Mangartski potok (photo: D. Durjava)

- Nadzor in vzdrževanje sistema odvodnje hudournih voda iz zaledja plazu in Mangartskega potoka. Na izvedenih ureditvah so v naslednjih mesecih možne poškodbe odvodnih sistemov in zajemnih objektov, zato je potrebna njihova občasna kontrola in redno izvajanje vzdrževalnih del.

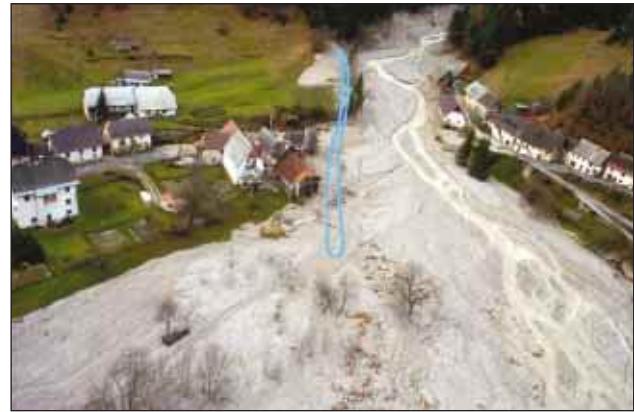
Slika 8. Zasnova usmerjevalnega objekta Na Glavici (FGG-KMTe)

Figure 8. Design of a deflection structure at Na Glavici (FGG-KMTe)

- Na mestu porušenega mostu v Zgornjem Logu je bil postavljen začasen montažni most. Za analizo možnosti zavarovanja Zgornjem Loga pred vdorom hudourniške lave iz (v veliki meri že zapolnjene) korita Predelice je bil v decembri izveden podrobni geodetski posnetek vplivnega odseka Predelice in okoliškega terena. Na tej osnovi je bil narejen preliminarni izračun dinamike poplavnega (porušitvenega) vala, morebiti generiranega na gorvodnem odseku. Izračun je služil za oceno potrebnosti in primernosti izgradnje usmerjevalnega objekta Na Glavici, upoštevajoč razmere na ožjem delu Predelice in njenega sotočja s Koritnico. Zlasti večje neurje v noč med 7. in 8. januarjem 2001 je iz korita Predelice in z vrhnjega dela naplavišča nad Zgornjim Logom odplavilo večje količine novih naplavin. Zaradi zmanjšanja vlečne sile vode so se plavine začele zaustavljati že na območju nad in pod začasnim montažnim mostom. Zahvaljujoč hitri reakciji pristojnih služb (Civilna zaščita, PUH), njihovi požrtvovalnosti in visoki strokovno operativni usposobljenosti, mostu v noči med 7. in 8. januarjem 2001 ni odneslo. Dogodek pa je še dodatno podkrepil (in verificiral) potrebo po ureditvi odseka Predelice nad montažnim mostom v Zgornjem Logu, brežine na odseku Na Glavici ter vzpostaviti ustrezne prevodnosti in transportne sposobnosti na območju ob sotočju Predelice in Koritnice.

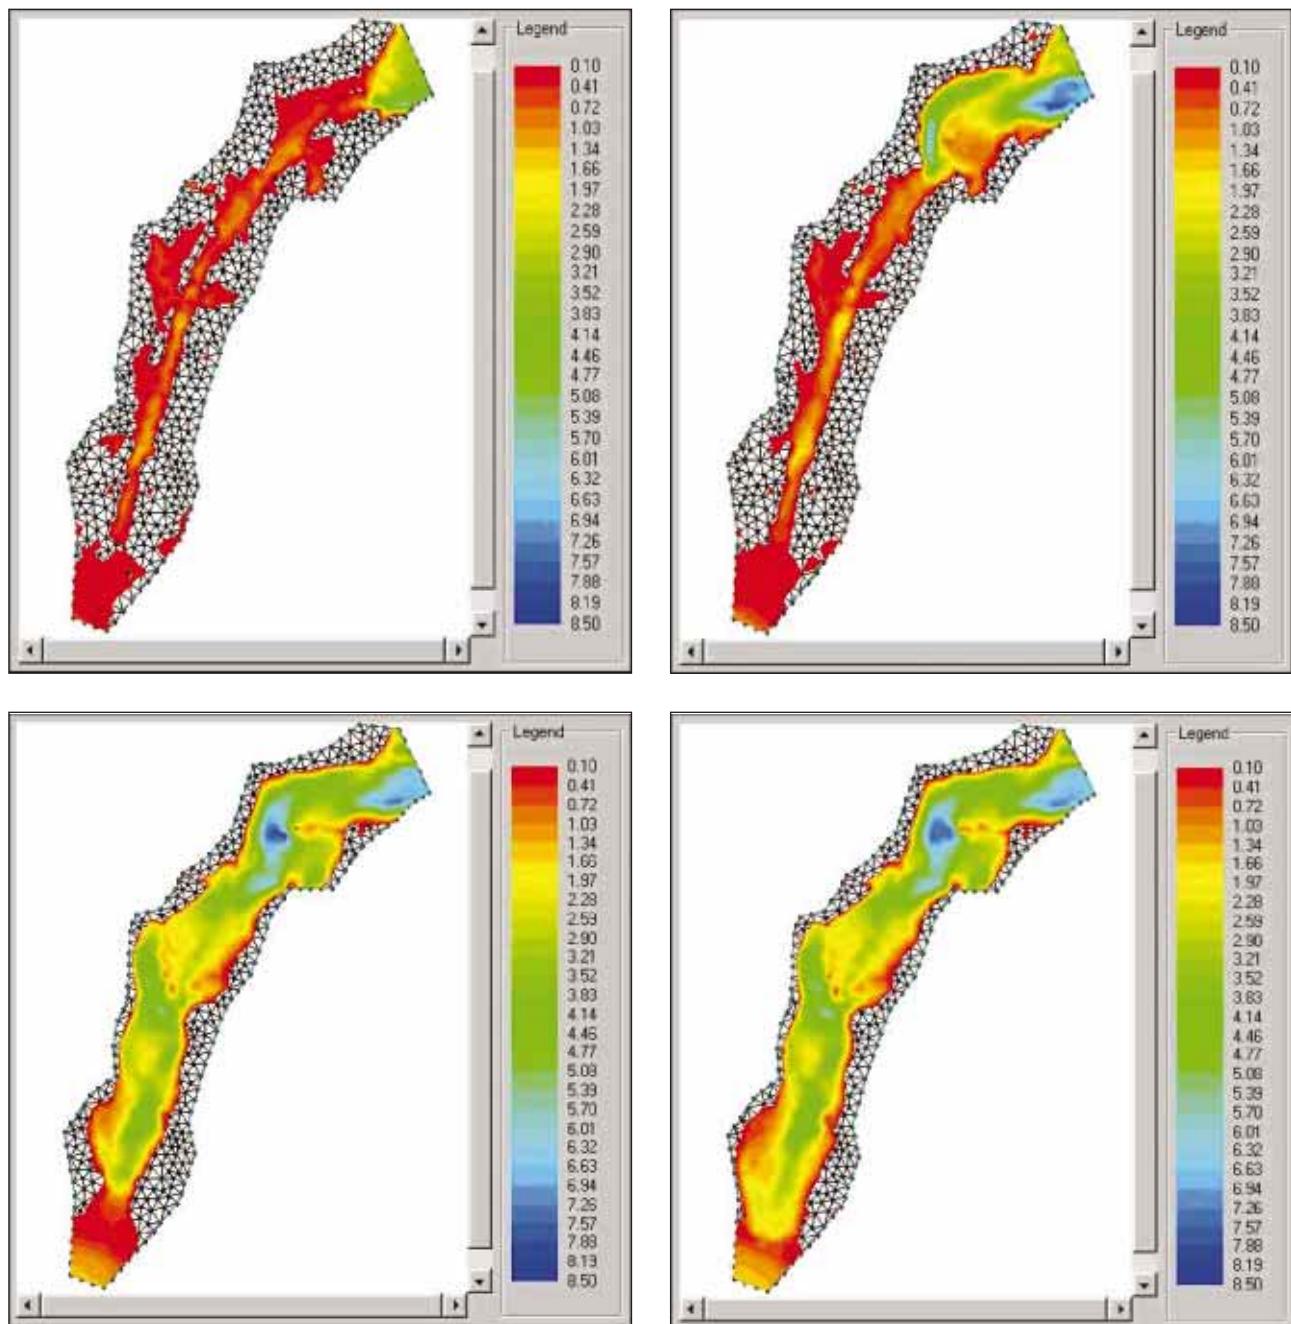
Začasni intervencijski montažni most na mestu prejšnjega mostu bi bil po oceni komisije v primeru ponovnega hudourniškega izbruha v obliki hudourniške lave ne glede na mikrolokacijo še vedno ogrožen.

Slika 9. Prikaz razmer na podlagi preliminarnih izračunov potovanja poplavnega (porušitvenega) vala na odseku Predelice v območju Zgornjega Loga do sotočja s Koritnico. Opazen je vpliv zožitev in vpliv voda na mestu montažnega mostu v Zgornjem Logu, ki na trasi bivšega mostu še naprej ostaja ogrožen in je zato na njem potrebno dodatno opozarjanje udeležencev v prometu. (FGG-KMTe)

Figure 9. Presentation of the course of debris flow on the section of Predelica between Zgornji Log and its confluence with the Koritnica, obtained on the basis of preliminary calculations. The influence of the narrowing at the prefabricated bridge is noticeable. Additional precautions for participants in traffic have been taken, as the location is still endangered (FGG-KMTe).
