POTRES 17. AVGUSTA 1999 V TURČIJI

The 17 August 1999 Earthquake in Turkey

Renato Vidrih*, Matjaž Godec**

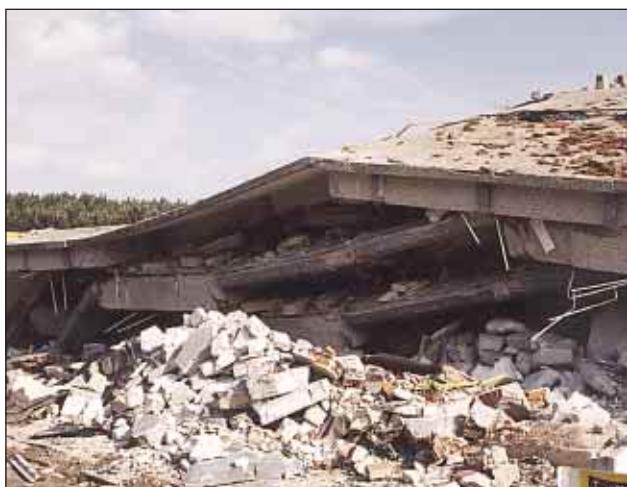
Slika 5. Del štirinadstropnega bloka v Adapazarju se je sesedel kot palačinke. (foto: M. Godec)

Figure 5. Part of a four-storey block of flats in Adapazari collapsed like a stack of pancakes. (photo: M. Godec)

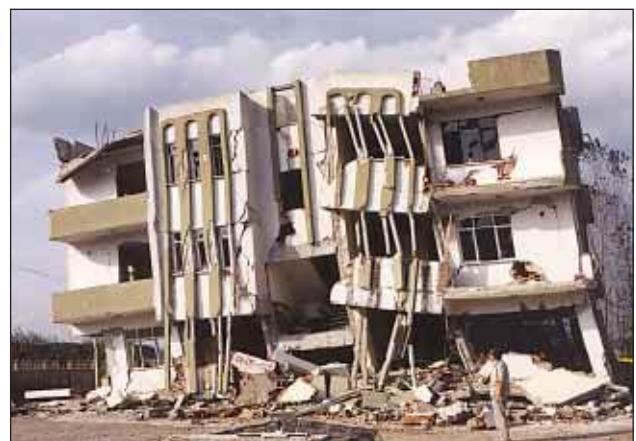
Slika 6. Porušitev pritličja, v katerem je bila trgovina. Objekt se je »zapeljal« v stran za višino pritličja (2,8 m). V zgradbi je bilo med potresom pet družin (okoli 30 ljudi) in nihče ni bil poškodovan. (foto: M. Godec)

Figure 6. A collapsed ground floor in which there was once a shop. The building moved sideways by 2.8 m. At the time of the earthquake, there were five families (around 30 people) in the building, but no-one was hurt. (photo: M. Godec)

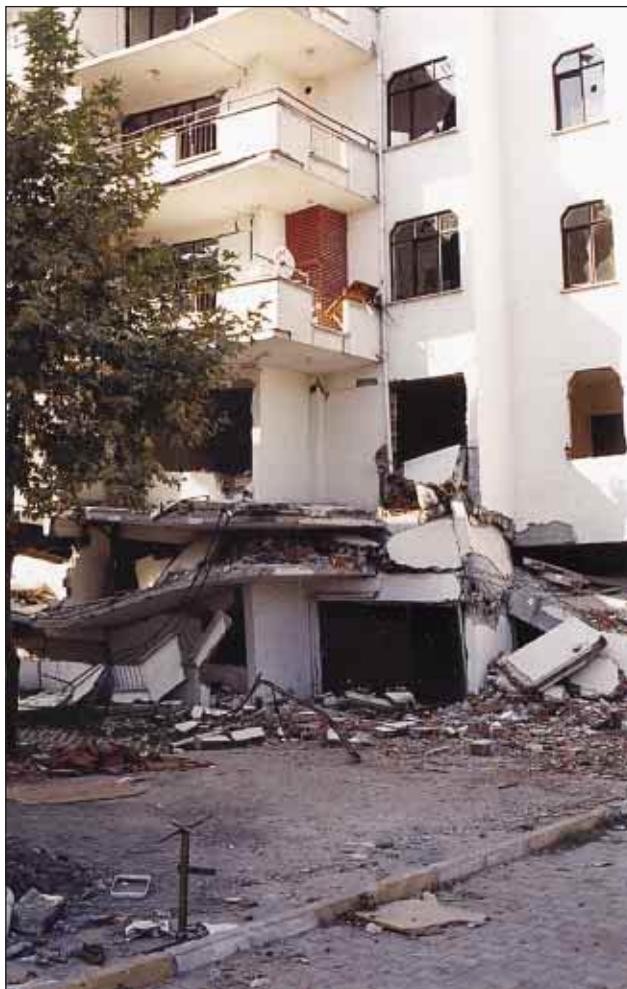
Pogled na naselje petnadstropnih blokov v tem kraju je bil zaraščajoč. Vsi bloki so bili močno poškodovani. Naselje je staro le 3–4 leta. Vzroki porušitev so bili mehka pritličja, slabti materiali (nesegregiran beton), gladka armatura, redka stremena, slabti prehodi armature, izpadanja polnil iz okvirov. Nihajna doba objektov je bila po grobi oceni 0,4–0,6 sekunde, enako je bilo tudi območje največjega ojačanja potresnih valov. Mnogo poškodb, ki smo si jih ogledali skoraj 2 meseca po potresu, pa so povzročili tudi močni popotresi. Vendar so bile tudi tu novejše stavbe, ki so potres prestale. Tu so bila vidna gostejša stremena in vgradnja bolj kakovostnega betona.

Slika 7. Popolnoma porušeno štiri leta staro naselje petnadstropnih blokov v mestu Seymen. Vzroki za porušitev nadstropij so bili nesegregiran beton, gladka armatura, redka stremena in slabí prehodi armature. (foto: M. Godec)

Figure 7. A completely devastated four-year old complex of five-storey blocks of flats in the city of Seymen. The reasons for their collapse were unsegregated concrete, smooth reinforcements, rare stirrups and lack of joint reinforcement. (photo: M. Godec)

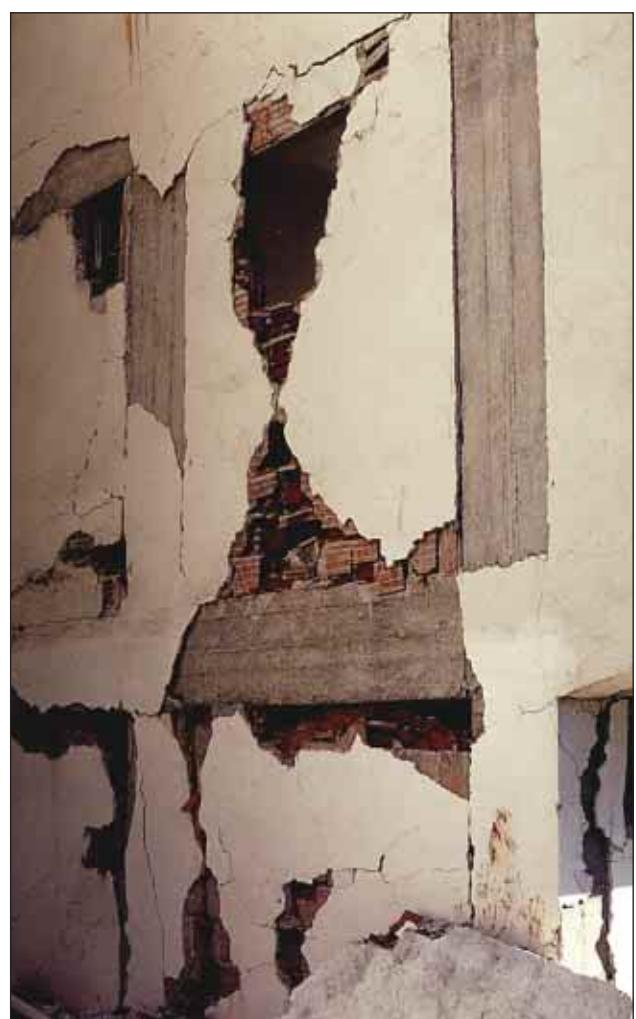
Mnoge poškodbe objektov v tem in tudi drugih krajih so nastale zaradi porušitve mehkega pritličja. Če mehkega pritličja ni bilo, se je ustvarilo, ko so se porušila izredno šibka polnila med okviri v pritličju.

Slika 8. Detajl porušitve bloka v Seymenu (slika 7). Ko polnila v nadstropju popustijo, se to obnaša kot mehka etaža. (foto: M. Godec)

Figure 8. Detail of a collapsed block of flats in Seymen (Figure 7). If the infills in a certain storey fail, the floor behaves like a soft storey. (photo: M. Godec)

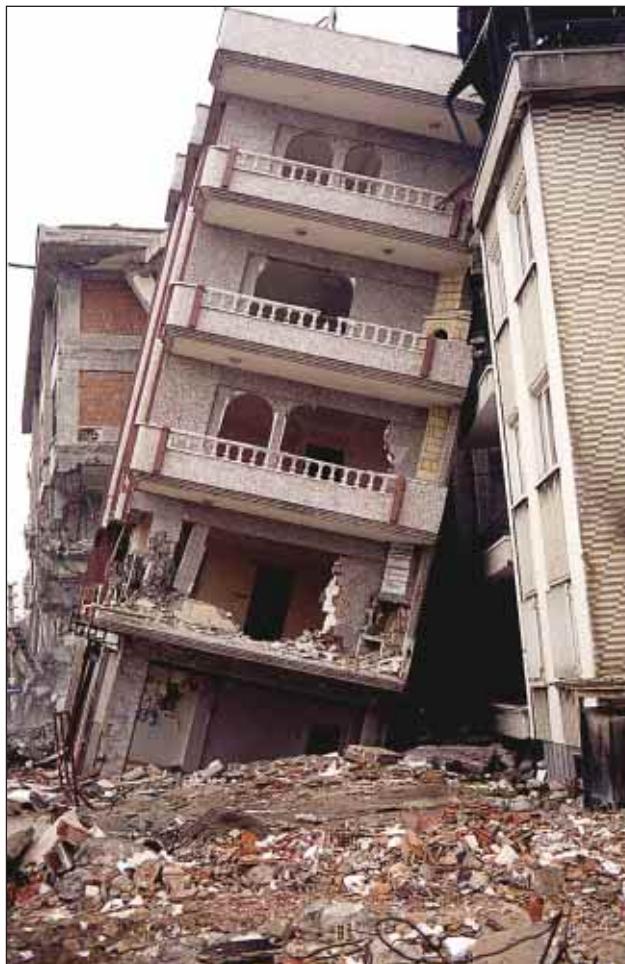
Vzrok tako obsežnih poškodb so bila tudi temeljna tla. Na območju Adapazari in Izmita tla sestavljajo plasti plasti peska in gline. Raven podtalne vode je meter pod površjem. Tako so bili pogosti primeri likvefakcije (utekočinjenja tal). Nekateri objekti so zaradi tega potonili, se posedli ali nagnili, posamezni pa so se prevrnili.

Slika 9. Zaradi izredno slabih geoloških razmer (slaba nosilnost tal, zasičenost z vodo), je ponekod prihajalo do nagnjena ali posedanja objektov (primer na sliki je iz mesta Adapazar). (foto: M. Godec)

Figure 9. Due to extremely unfavourable geological conditions (ground of low bearing capacity, saturated with water), the leaning or subsiding of buildings occurred in some places (the photo from the city of Adapazar). (photo: M. Godec)

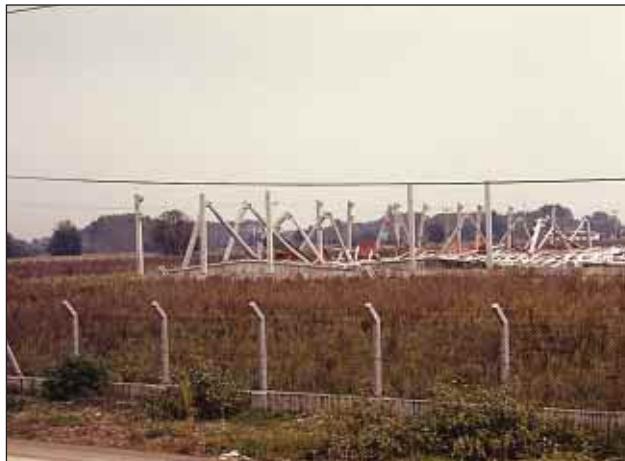
Slika 10. Tudi porušitev nove industrijske hale v Adapazarju je posledica slabih geoloških pogojev. (foto: M. Godec)

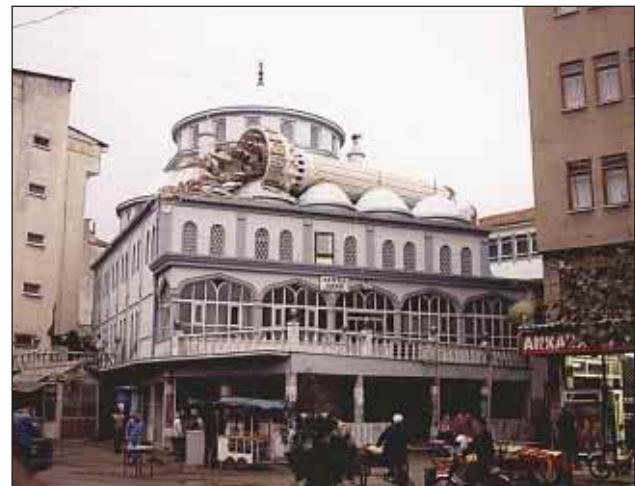
Slika 11. Tudi minaretu mošeje v Adapazarju ni bilo prizneno. (foto: M. Godec)

Figure 11. The minaret of a mosque in Adapazar was also not spared. (photo: M. Godec)

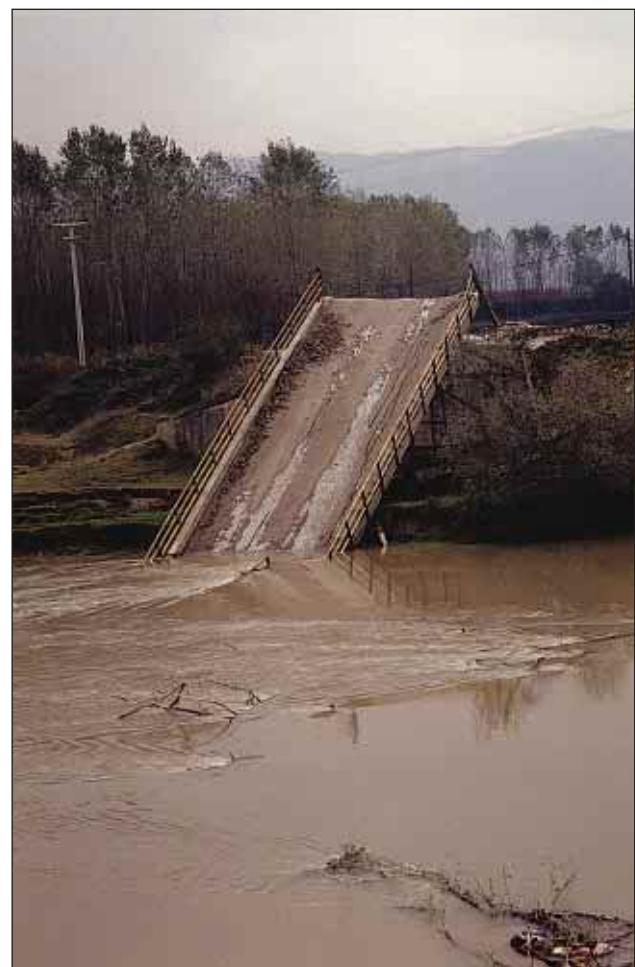
Tla v prelomni coni so se premaknila 3,5 m horizontalno in 0,5 m vertikalno, kar je bilo opazno na pretrganem jašku. Tu je bil tudi eden izmed redkih poškodovanih mostov. Na splošno je bilo poškodb na mostovih malo. Izgleda, da je bil nadzor nad izvajanjem del v okviru javnih financ boljši, kot v zasebnem sektorju.

Slika 12. Eden redkih porušenih mostov. V splošnem je bilo poškodb na mostovih (tudi majhnih) zelo malo. To kaže na to, da je nadzor nad javnimi financami boljši kot v zasebnem sektorju. (foto: M. Godec)

Figure 12. One of the rare collapsed bridges. In general, very little damage occurred to bridges (even small ones). This shows that the supervision of publicly financed construction projects is better than in the private sector. (photo: M. Godec)

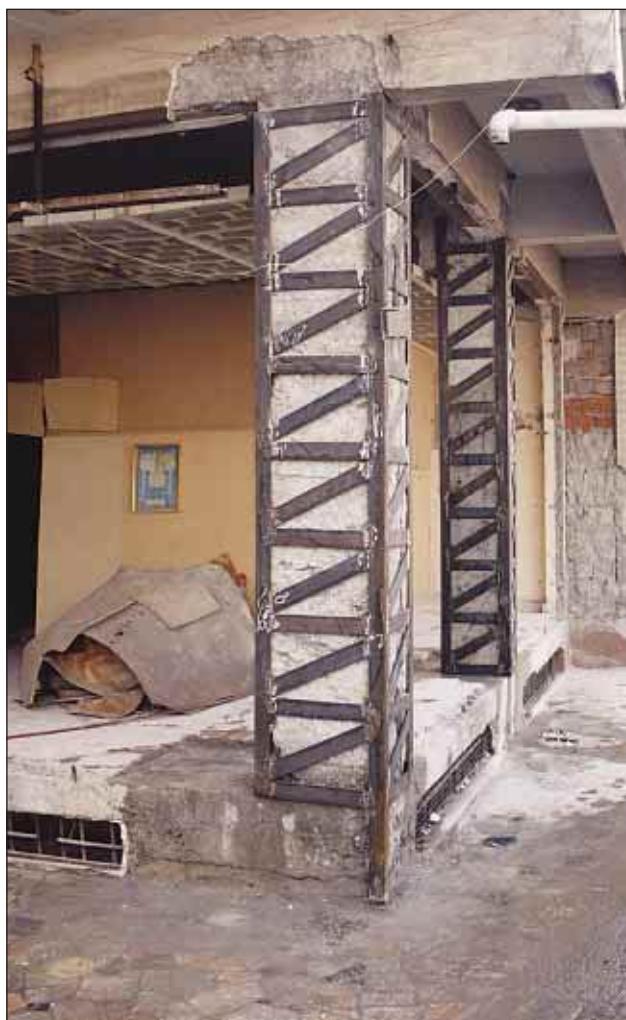
Slika 13. Takoj po potresu so začeli ne le z odstranjevanjem ruševin, ampak tudi z ojačevanjem. Primer na sliki kaže ojačevanje poškodovanih stebrov. (foto: M. Godec)
Figure 13. Immediately after the earthquake, people not only began to remove the ruins, but also to reinforce the buildings. The photo shows the reinforcement of damaged pillars. (photo: M. Godec)

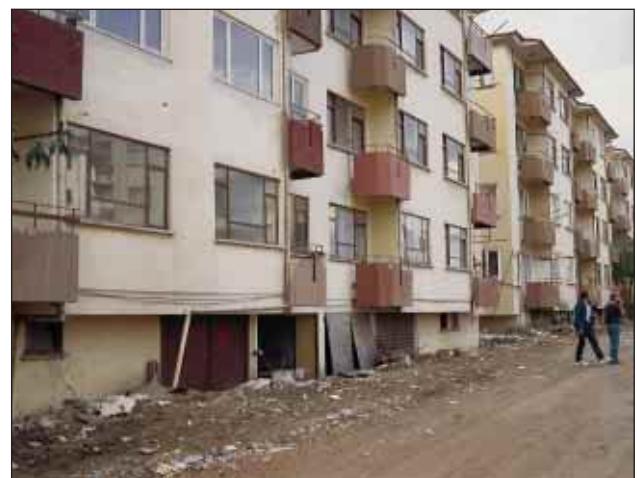
Slika 15. Posedanje objektov zaradi slabih geoloških razmer. (foto: R. Vidrih)
Figure 15. Subsidence of buildings due to unfavourable geological conditions. (photo: R. Vidrih)

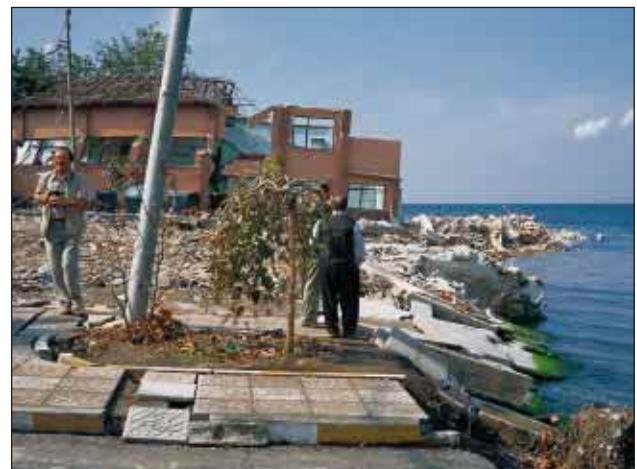
V kraju se je morska obala v širini 50–60 m zapeljala za približno 150 m v morje, v globino 40 metrov. Na obali so bile restavracije, kioski, sprehajališča... Danes je ob morski obali soseginja ulica. Reševanje v takih primerih seveda sploh ni bilo možno.

Slika 16. V mestu Degirmendere se je del obale v širini 50–60 m zapeljal za približno 150 m v morje, v globino 40 metrov. (foto: R. Vidrih)
Figure 16. In the city of Degirmendere, a 50-60 m wide part of the coast slid approx. 150 m to a depth of 40 m. (photo: R. Vidrih)

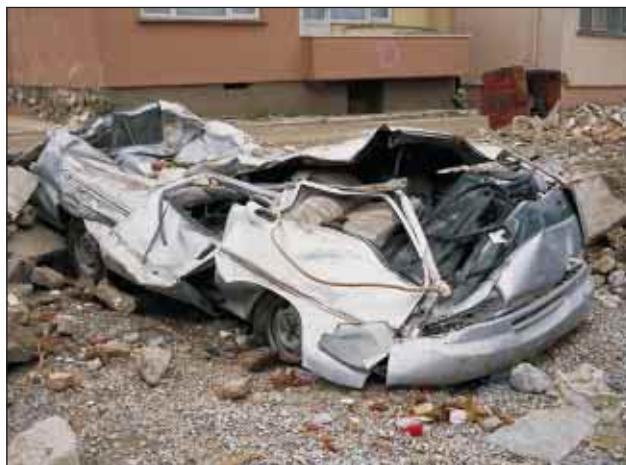
Slika 14. Med ruševinami je ostala tudi zverižena avtomobilска karoserija. (foto: R. Vidrih)
Figure 14. A distorted car body was found among the ruins (photo: R. Vidrih)

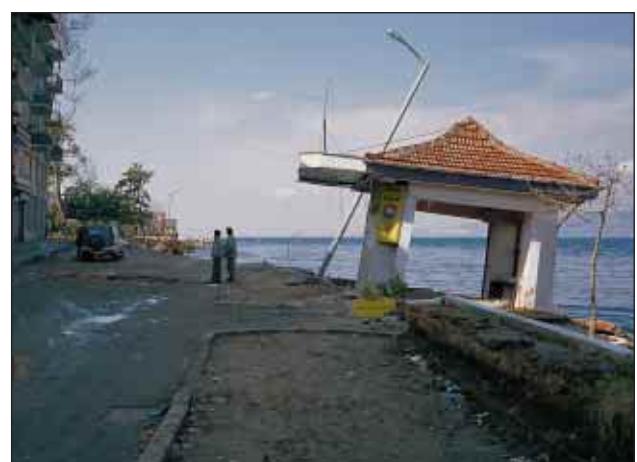
Slika 17. Ena od ulic je preprosto izginila. (foto: R. Vidrih)
Figure 17. One of the streets simply disappeared. (photo: R. Vidrih)

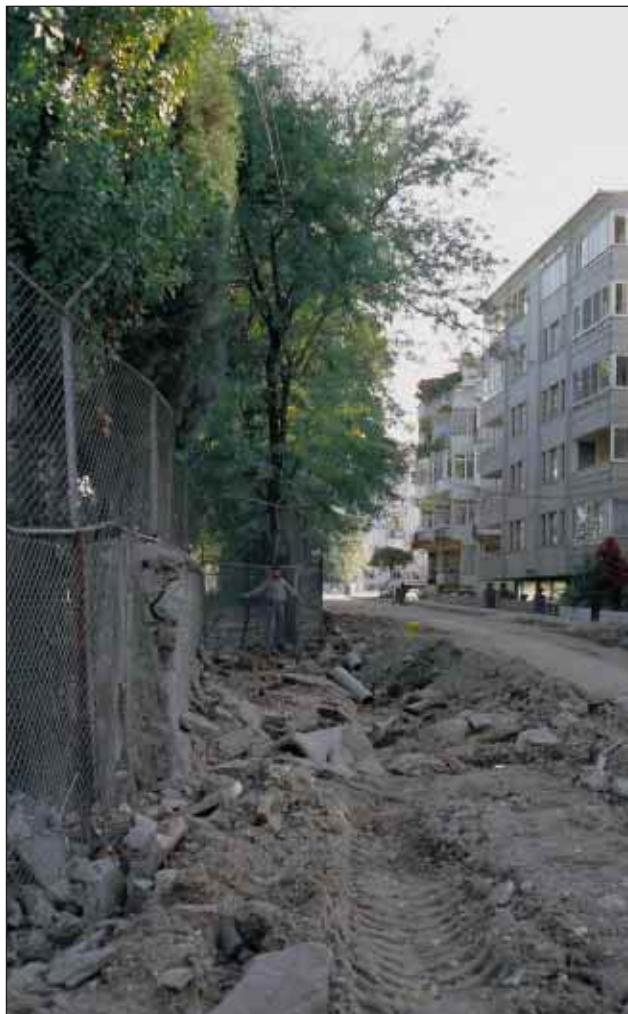
Slika 18. Kamnita ograja se je ob horizontalnem premiku zamaknila za več kot 2 metra. (foto: R. Vidrih)
Figure 18. During the horizontal offset, the stone fence was displaced by more than 2 metres. (photo: R. Vidrih)

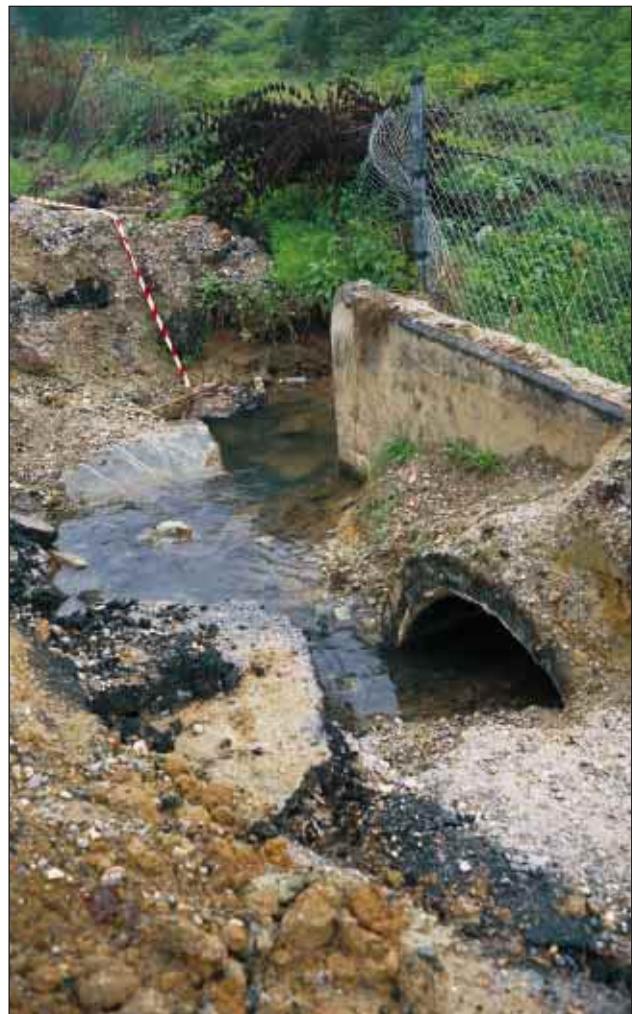
Slika 20. Zamik kanalizacijske cevi za 3,5 m. (foto: R. Vidrih)
Figure 20. Displacement of a drainage system pipe by 3.5 m. (photo: R. Vidrih)

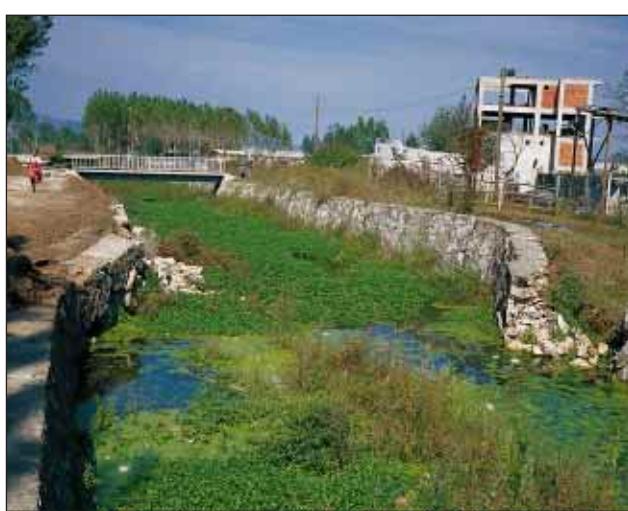
Slika 19. Vsepovsod ob površinskem pretrgu so bili objekti zamaknjeni. (foto: R. Vidrih)
Figure 19. Buildings were displaced everywhere along the surface of the fault rupture. (photo: R. Vidrih)

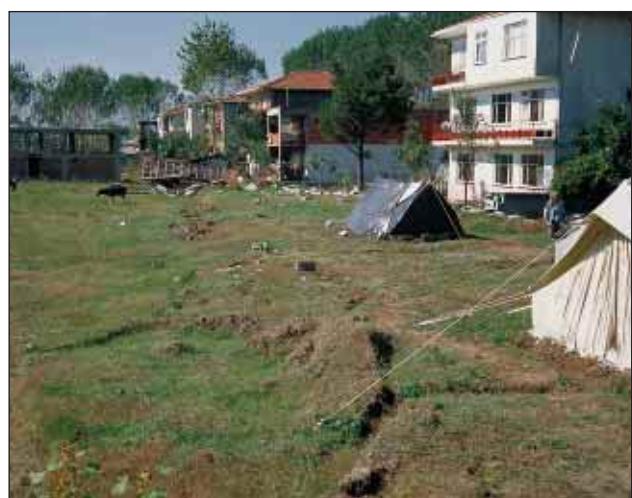
Slika 21. Površinski pretrg ob prelomu je nastal v dolžini 10 km. Vertikalni zamik je bil okoli 60 cm. (foto: R. Vidrih)
Figure 21. A surface fault rupture occurred along the fault in a length of around 10 km. There was a vertical offset of around 60 cm. (photo: R. Vidrih)

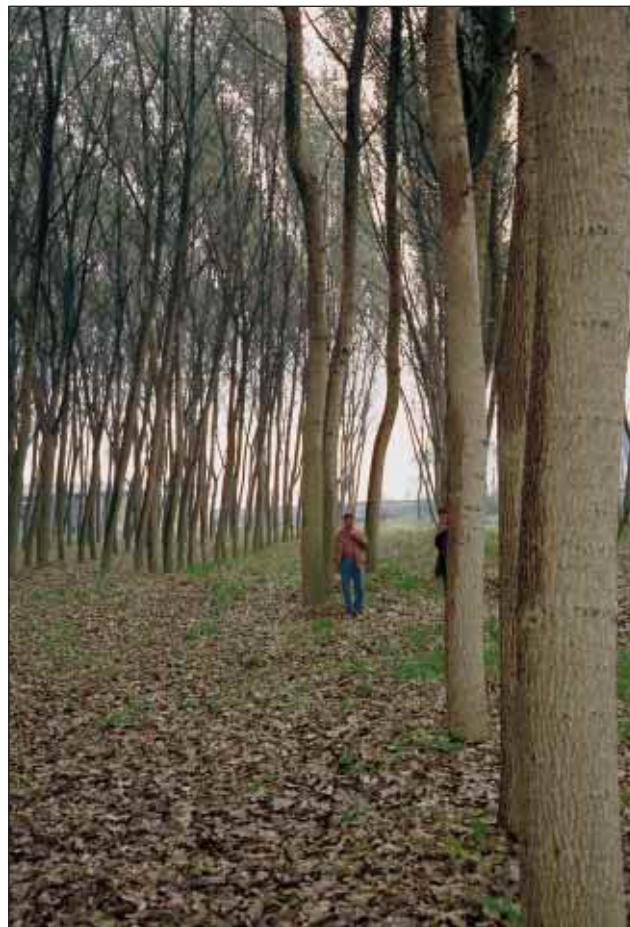
Slika 22. Zamik nasada topolov za skoraj 2 m. (foto: R. Vidrih)

Figure 22. Displacement of a poplar plantation by almost 2 m. (photo: R. Vidrih)

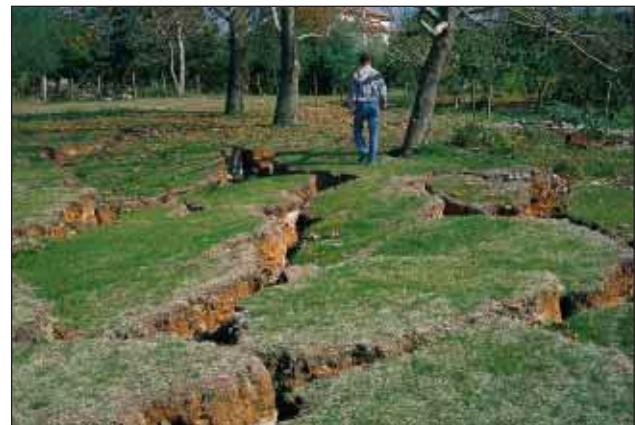
Slika 23. Razpoke v preperini in posedki ob morski obali. (foto: R. Vidrih)

Figure 23. Cracks in the weathering cover and subsided areas along the sea coast. (photo: R. Vidrih)
