POSLEDICE POTRESA V TURČIJI NA GRADBENIH OBJEKTIH

The Effects of the Turkey Earthquake on Civil Engineering Structures

Matej Fischinger* UDK 699.841:550.34(560)

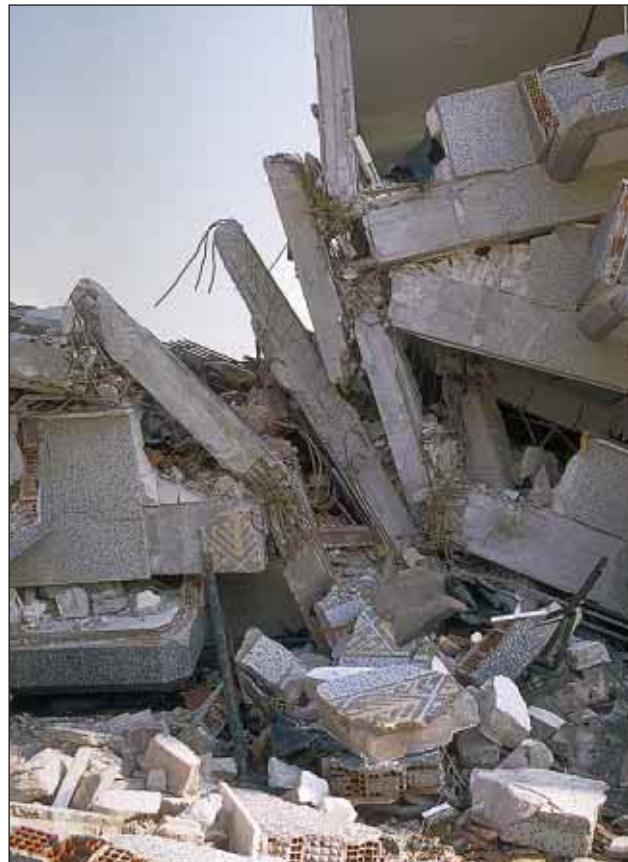
Potres je prizadel gosto naseljeno in razmeroma razvito območje zahodne Turčije. Nastal je vzdolž znane severne anatolske prelomnice (EERI, 1999), ki na veliki dolžini 1300 km povzroča številne močne potrese. Na območju s tako veliko verjetnostjo nastanka močnega potresa preseneča pasivnost ljudi, brezvestnost graditeljev in neodgovoren odnos oblasti do potresne nevarnosti. Še nikjer doslej nismo opazili tako očitne razlike med razvitostjo potresnega inženirstva in katastrofo na terenu (slika 1). To je ponoven in nedvoumnen dokaz sicer očitnega, vendar pogosto nera-

Slika 1. Katastrofalna porušitev stavbe (foto: M. Fischinger)
Figure 1. Catastrophic collapse of a building (photo: M. Fischinger)

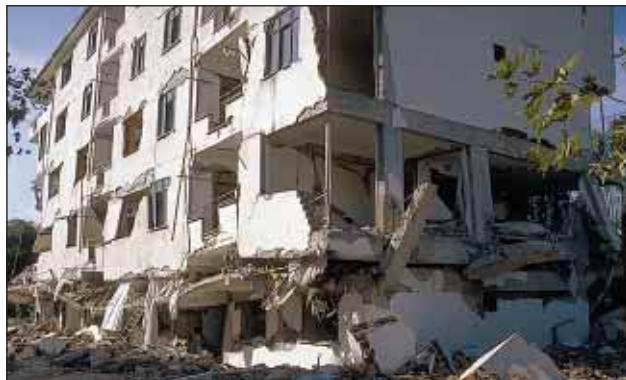
Slika 2. Značilni 6-etažni (2 spodnjih etaž sta porušeni) armiranobetonski okvir s polnili (foto: M. Fischinger)

Figure 2. Typical 6-storey (note that the 2 lower stories have collapsed), reinforced concrete frame with infills (photo: M. Fischinger)

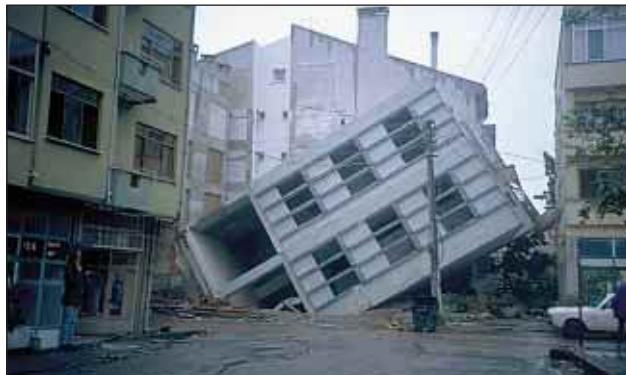
Zlasti neprevidni so bili v Turčiji pri pozidavi na očitno dinamično nestabilnih tleh. Obseg rušenj zaradi utekočinjenja tal v Adipazaru (slika 3) in zdrsja poseljene obale v Deginmenderu je skoraj brez primere v zgodovini potresnega inženirstva.

Slika 3. Porušitev zaradi utekočinjenja tal (foto: P. Fajfar)

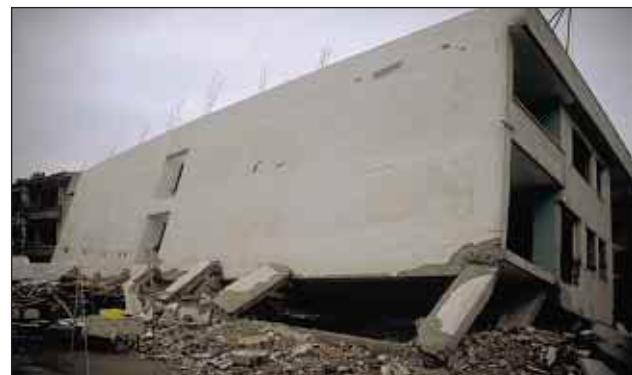
Tudi v Turčiji, podobno kot povsod drugod po svetu, je bila mehka etaža vzrok najhujših porušitev (slika 4). Mehkejša etaža sama po sebi ni nujno katastrofalna, gotovo pa je v kombinaciji z neduktibilnim okvirom. Zdi se, da so bili glavni problemi z okviri v Turčiji predvsem štirje:

- podolgovata oblika prečnega prereza stebrov zaradi prilagoditve funkcionalnim (izložbe trgovin) in arhitektturnim zahtevam, kar je pogosto povzročilo porušitve v šibki smeri;
- šibka in slabo sidrana stremena v stebrih;
- slabo izvedena sidranja in preklopi gladke armature in, kar je bilo še zlasti očitno,
- slaba izvedba vozlišč.

Slika 4. Mehko pritličje s šibkimi stebri v prečni smeri (foto: M. Fischinger)

Figure 4. Soft first story with weak columns in the transverse direction (photo: M. Fischinger)

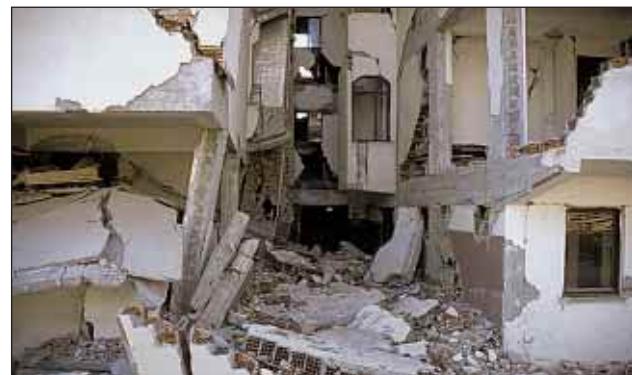
Prevladajoč konstrukcijski tip v Turčiji je okvir s polnili. Polnila, ki so jih imele porušene in poškodovane zgradbe, so bila največkrat precej šibka in sezidana iz opečnih votlakov, položenih tako, da so odprtine potekale vodoravno (glej izpadlo polnilo na sliki 5). Način življenga (trgovine v pritličjih) pogosto zahteva, da so polnila v pritličju v glavnem izpuščena. Arhitektura zahteva tudi, da so stebri okvira vkomponirani v stene, zato so izrazito podolgovatega prereza (najpogosteje 25/60 cm). Pri hišah v vrstah so fasadni stebri vedno postavljeni z ozko stranico proti ulici. Rušitev številnih zgradb tega tipa je zahtevala večino žrtev potresa. Vzroki rušenj so razčlenjeni v nadaljevanju.

Slika 5. Izpad polnil iz okvira (foto: M. Fischinger)

Figure 5. Infills have fallen out of the frame (photo: M. Fischinger)

V Turčiji smo zelo redko videli, da bi bilo polnilo vzrok porušitve elementov okvira. Zdi se, da so večinoma šibka polnila izpadla ali se zdrobila takoj na začetku potresa. Okviri so polnila najpogosteje izgubljali v prvih dveh etažah (slika 5). Tako so se tudi stavbe, ki so imele v začetku po višini dokaj regularno zasnova, nepričakovano začele obnašati kot konstrukcije z mehkajšim pritičjem. Po zgodnjem izpadu polnil neduktilni okviri s šibkimi stremeni niso zdržali dolgotrajne obtežbe.

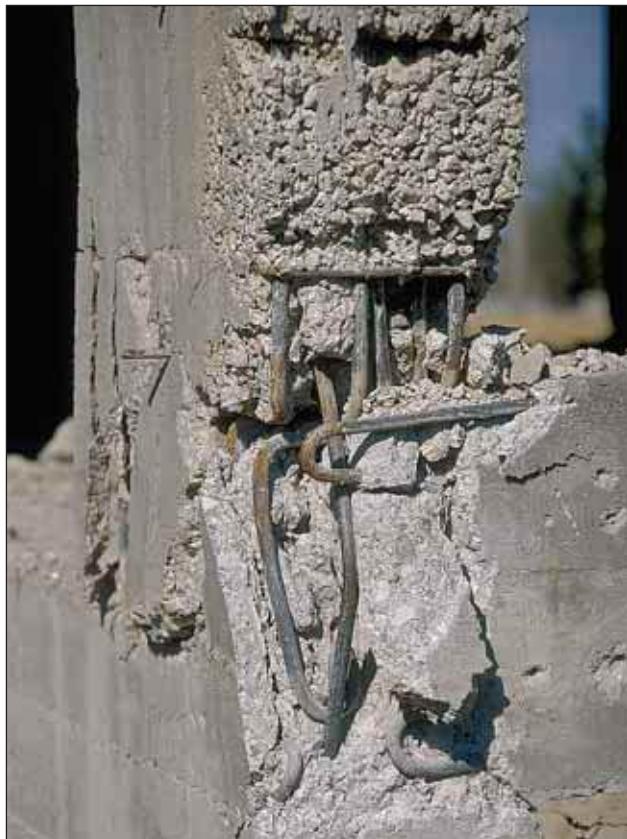
V turških okvirih je praviloma uporabljena gladka armatura, kar že samo po sebi oteži izvedbo sidranj in preklopov. Preklopi vzdolžne armature stebrov so izvedeni tik nad etažno ploščo, torej na mestu največjih obremenitev. Armatura spodnje etaže se konča ravno, zgornja armatura pa se nadaljuje s šibko kljuko. Preklop praktično ni objet s stremeni. Vse te napake so še zlasti značilne za izvedbo vozlišč (slika 6). Predvsem je bilo očitno, da praktično nobeno vozlišče ni bilo zavarovano s stremeni. Sidranja armature gred so bila izvedena zunaj jedra stebra. Glede na uporabo gladke armature so bila sidra prekratka, še posebej pri sidranju v šibki smeri stebrov.

Slika 6. Neustrezna armatura vogalnega vozlišča (foto: M. Fischinger)

Slika 6. Inappropriate reinforcement of a corner joint (photo: M. Fischinger)

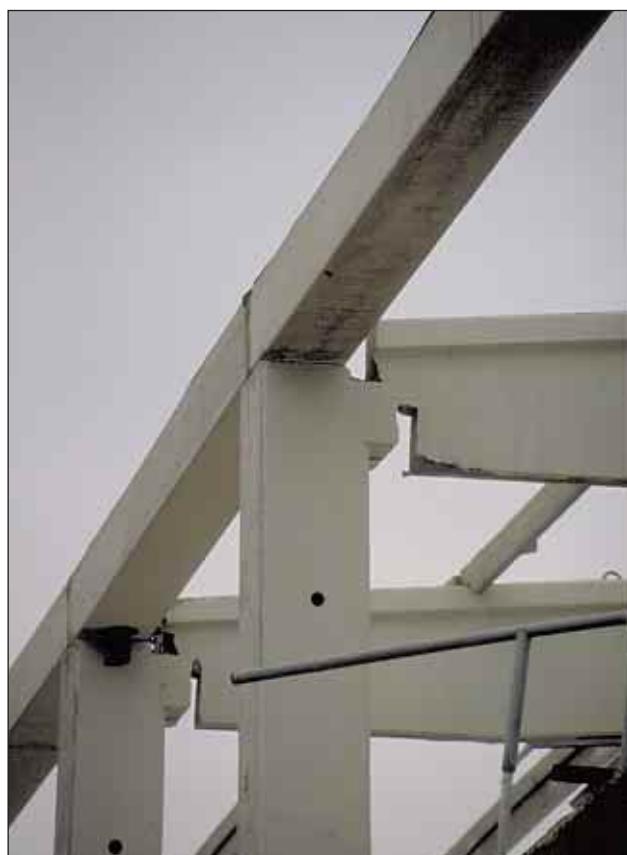
Drugi konstrukcijski sistemi so v tem prostoru redkeje uporabljeni, tako da je posploševanje ugotovitev težko. Nedvomno pa smo videli kar nekaj porušenih industrijskih hal s sumljivimi detajli (slika 7).

Slika 7. Stiki strešnih nosilcev in stebrov montažne hale na robu porušitve (foto: M. Fischinger)

Figure 7. Roof girder and column joints in a prefabricated industrial building are close to collapse (photo: M. Fischinger)
