POTRES 7. SEPTEMBRA 1999 V ATENAH

The 7 September 1999 Earthquake in Athens

Renato Vidrih*, Matjaž Godec**

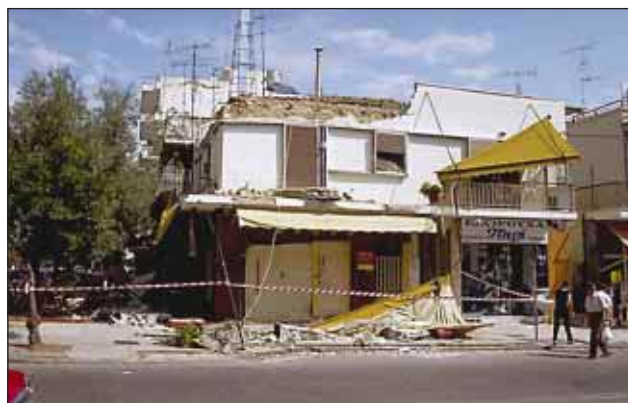
Slika 3. Težke poškodbe objektov vzdolž ulice Dekelias Odos v Atenah
Figure 3. Heavily damaged building along Dekelias Odos Street (Athens)

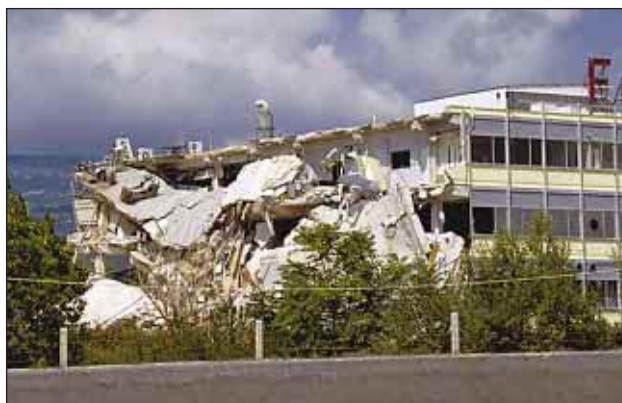
Slika 4. V večjem delu tovarne »Faran« so bile težko poškodovane konstrukcije
Figure 4. Part of the »Faran« factory building collapsed and the remainder suffered serious structural damage

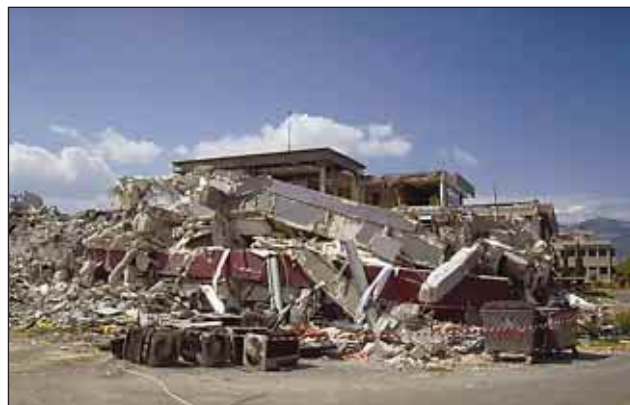
Slika 5. V večjem delu tovarne »Fourlies« so bile težko poškodovane konstrukcije
Figure 5. Part of the »Fourlies« factory building collapsed and the remainder suffered serious structural damage

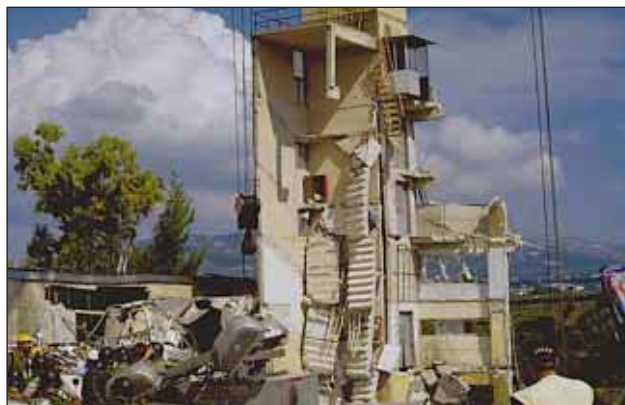
Slika 8. Močno poškodovana tovarna »Ricomex«, kjer je bilo na enem mestu največ žrtev potresa (več kot 30)
Figure 8. The collapse of the »Ricomex« factory caused the highest death toll in a single place (more than 30)

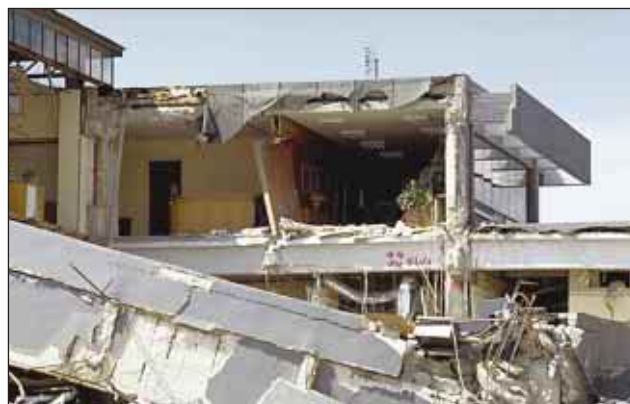
Slika 6. Detajl porušene tovarne
Figure 6. Detail of collapsed factory

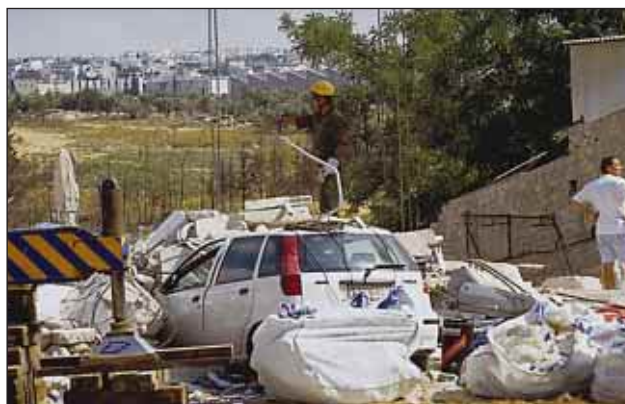
Slika 9. Podrta garaža v neposredni bližini tovarne »Ricomex«
Figure 9. Damaged garage near the »Ricomex« factory

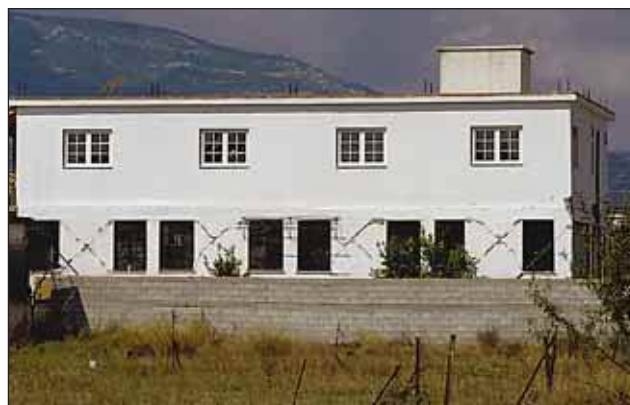
Slika 7. Mnoge poškodbe objektov vzdolž ulice Dekelias v Atenah
Figure 7. Several damaged buildings along Dekelias Road (Athens)

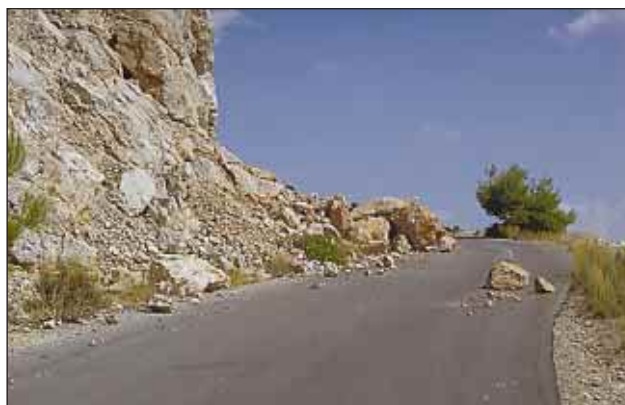
Slika 10. Na cesti med krajema Aspropyrgos in Fili so na cesto zgrmeli številni kamninski podori
Figure 10. Rockfall on the road from Aspropyrgos to Fili
