POTRES 20. SEPTEMBRA 1999 NA TAJVANU

The 20 September 1999 Earthquake in Taiwan

Renato Vidrih*, Matjaž Godec**

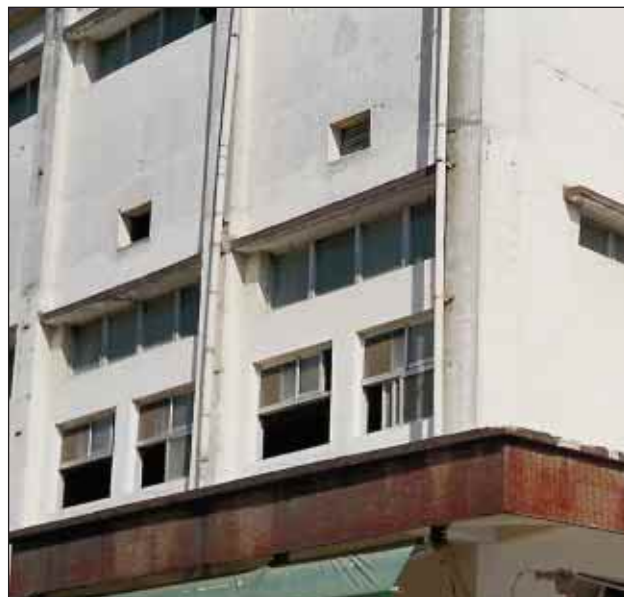
Slika 5. Vzrok porušitve industrijskega objekta je bila mehka etaža (foto: R. Vidrih)
Figure 5. The reason for the collapse of the industrial building was soft storey (photo: R. Vidrih)

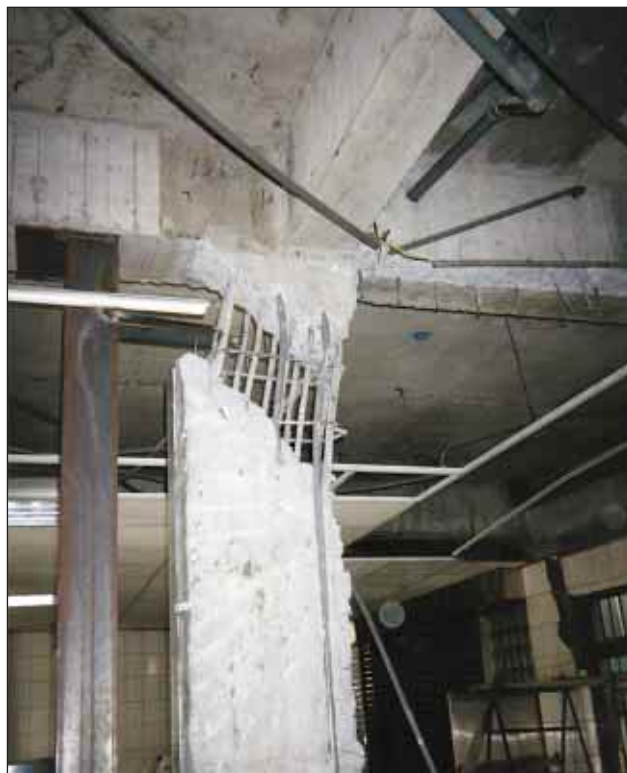
Slika 6. Tipičen primer strižnega loma stebrov (foto: M. Godec)
Figure 6. A typical example of column shear failure (photo: M. Godec)

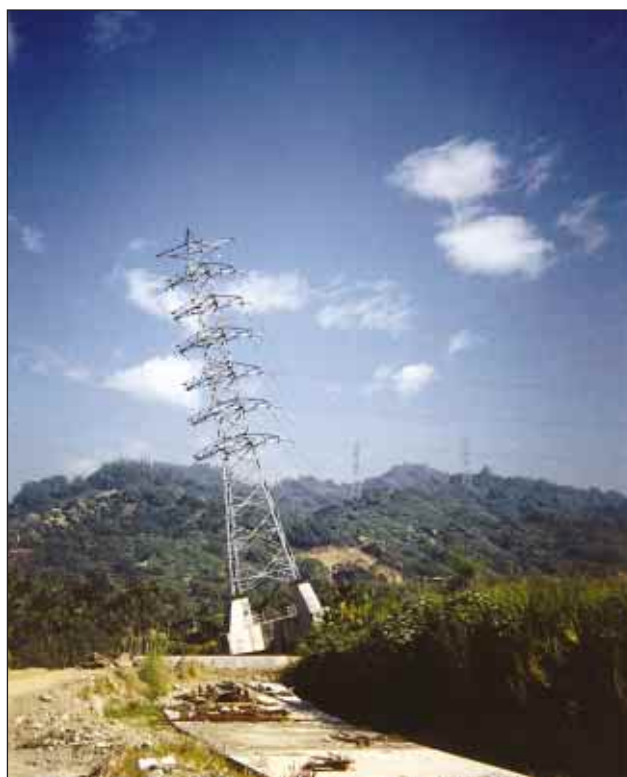
Slika 7. Posledice potresa so bile tudi na omrežju za prenos elektrike. Nagnjenje stebra je posledica lokalnih geoloških pogojev (foto: M. Godec)
Figure 7. The earthquake also damaged the power supply network. The leaning pole is the consequence of local geological conditions (photo: M. Godec)

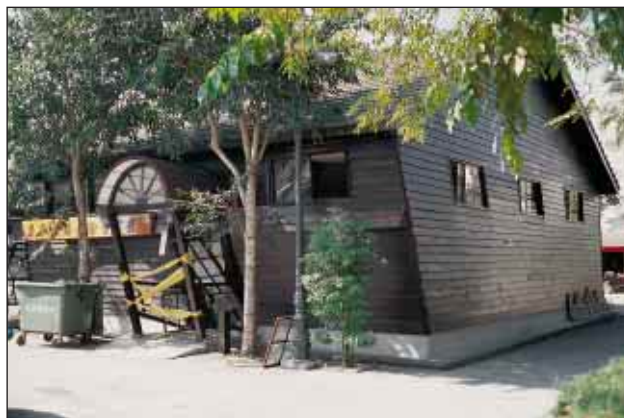
Slika 8. Lesene zgradbe se ob močnem potresu lahko zelo deformirajo, porušijo pa ne. Primer na sliki kaže železniško postajo (foto: R. Vidrih)

Figure 8. During a strong earthquake, wooden buildings can get very deformed, but they do not collapse. The picture shows a damaged railway station (photo: R. Vidrih)

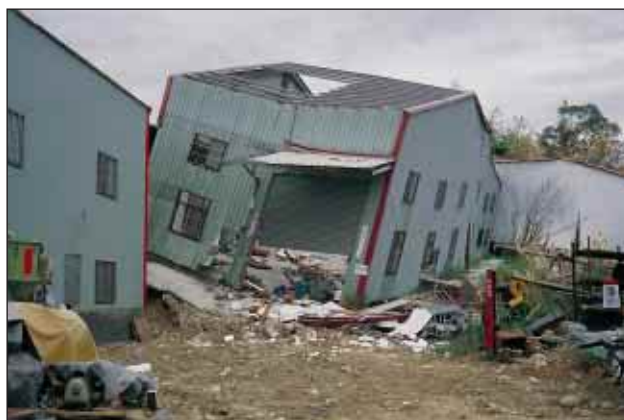
Slika 9. Stanovanjska hiša na prelomu ne more vzdržati obremenitev, pa tudi deformacije tal ne (vertikalni premiki so bili tudi do 8 m) (foto: R. Vidrih)

Figure 9. A residential house near the fault cannot withstand the load, nor the deformation of the ground (there were vertical offsets of up to 8 m) (photo: R. Vidrih)

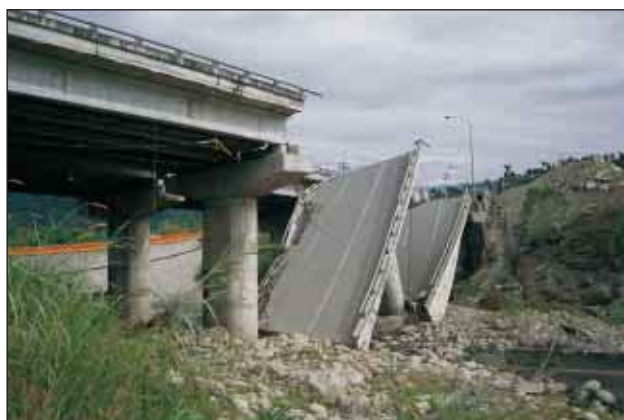
Kot posledico potresa smo si med našim ogledom ogledali zaradi plazov podrti oporni zid na cesti med Hoč-Singom in Ven-Šujem. Tudi mnogi podrti mostovi (kot tisti v Tung-Šinu) so bili še neodstranjeni.

Slika 10. Vzrok porušitve mostu v Tung-Šinu je bilo slabo nalaganje prekladnih elementov v ležiščih (foto: R. Vidrih)
Figure 10. The cause of the bridge collapse in Tung-Shin was the improper positioning of beams in beds (photo: R. Vidrih)

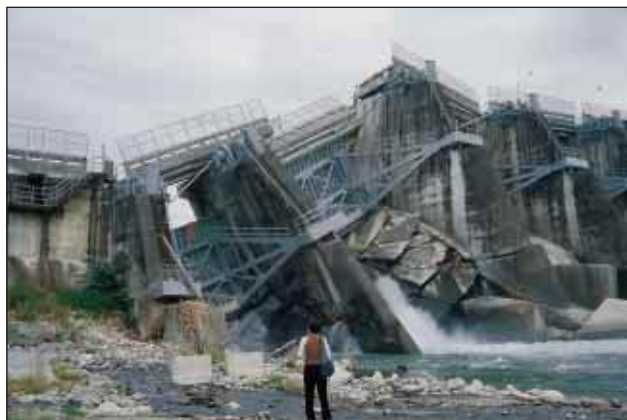
Na samem prelomu je bila postavljena pregrada Šinkang (v bližini mesta Fengjuan). Zaradi pretrga se je pregrada porušila. Sam pretrg pomeni na eni strani dvig za 3–4 m, na drugi strani pa spust za 1–2 m. Lega na pretrgu je bila tudi vzrok porušitve mostu na reki Tačja-Hi.

Slika 11. Na prelomu je bila postavljena pregrada Ši-Gang, ki se je zaradi površinskega pretrga porušila. Na eni strani preloma je prišlo do dviga 3–4 m, na drugi pa do pogreznitve 1–2 m (foto: R. Vidrih)

Figure 11. The Shi-Gang barrier was built on a fault. It collapsed because of the surface fault rupture. A rise of 3–4 m occurred on one side of the fault, and a sinking of 1–2 m on the other (photo: R. Vidrih).

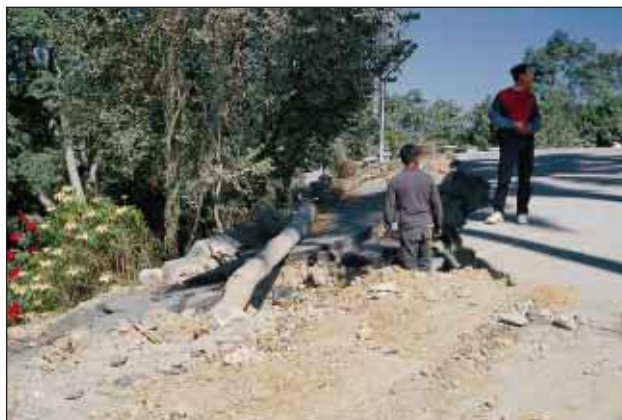
Slika 14. Zaradi plazjenja, ki ga je povzročil potres, je prišlo do deformacije cestišča (foto: R. Vidrih)

Figure 14. The deformation of the roadway was caused by the sliding of land triggered by the earthquake (photo: R. Vidrih)

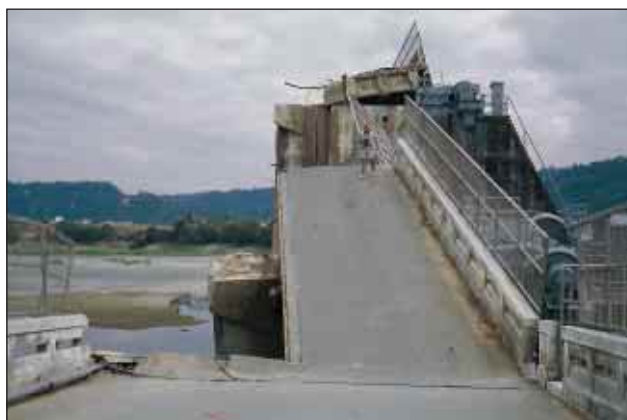
Slika 12. Pred potresom je dovozna cesta čez pregrado potekala vodoravno (foto: R. Vidrih)

Figure 12. Prior to the earthquake, the road across the barrier was horizontal (photo: R. Vidrih)

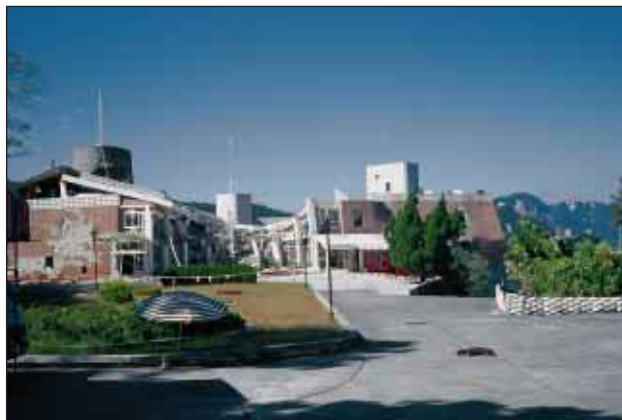
Značilnost objektov so rezervoarji za vodo na strehah (iz nerjaveče pločevine). Na potresnem območju so bila polomljena mnoga stojala rezervoarjev. Poškodbe objektov pa smo si ogledali ob jezeru Moon, kjer se je porušil hotel.

Slika 15. V neposredni bližini plazu (slika 14) je bil ob potresu močno poškodovan hotel ob jezeru Moon (foto: R. Vidrih)

Figure 15. In the direct vicinity of the slide (Figure 14), a hotel at Lake Moon was heavily damaged during the earthquake (photo: R. Vidrih)

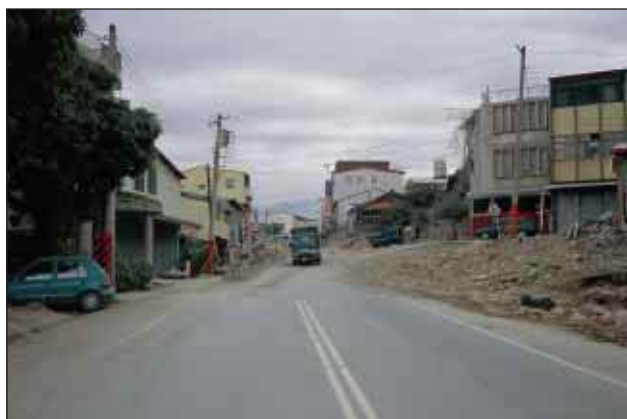
sledili pretrgu na površini, smo lahko že v sosednjem naselju gledali mestne ulice v »etažah«. Del mesta, ki je bil na bloku, ki se je narival, danes leži nekaj metrov višje.

Slika 13. V posameznih naseljih je pretrg potekal po ulicah, ponekod celo pod hišami. Ena stran ulice se je dvignila nad drugo (foto: R. Vidrih)

Figure 13. In individual settlements, the fault rupture went through streets, in some places even beneath houses. One side of the street rose above the other side (photo: R. Vidrih)

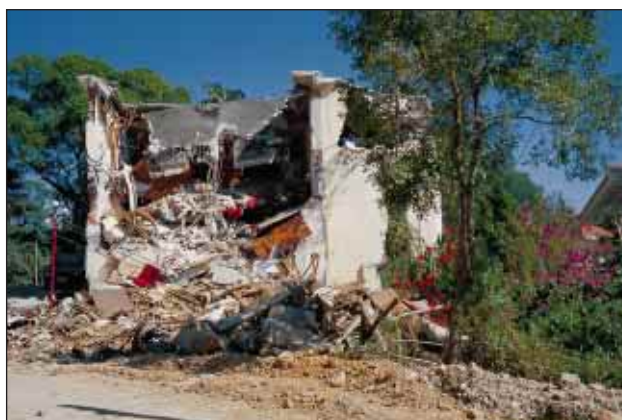
Slika 16. Popolnoma porušena stanovanjska zgradba (foto: R. Vidrih)

Figure 16. Completely destroyed residential building (photo: R. Vidrih)

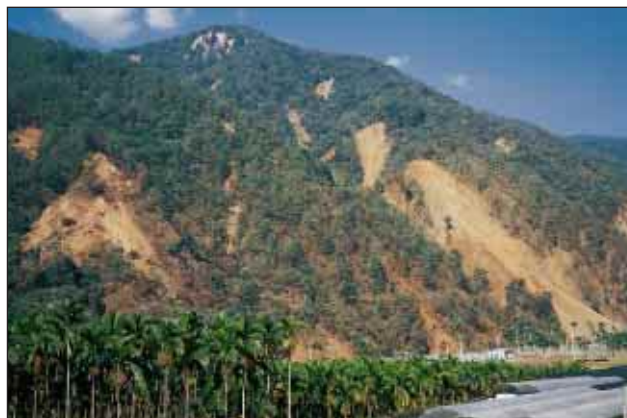
Slika 17. Potres je povzročil številne plazove (foto: R. Vidrih)
Figure 17. The earthquake caused numerous landslides (photo: R. Vidrih)

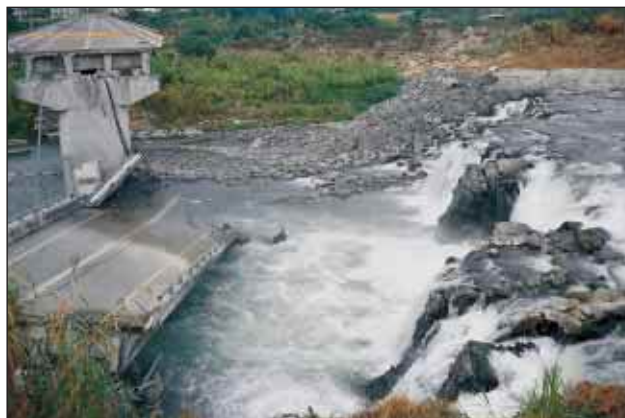
Posledica majhne globine so veliki učinki na površini. Prelom se je na površini aktiviral v dolžini okoli 80 km. Ob njem so nastali tako navpični kot tudi vodoravni premiki. Ob pretrgu, ki je nastal na površini, so bili uničeni vsi objekti, od pregrad do mostov, da o hišah sploh ne govorimo. En blok se je narinil na drugega v višini najmanj šestih metrov, spodnji blok pa se je pogreznil za najmanj meter ali dva, tako lahko na površini opazujemo tudi do 8 metrov velike premike. Najzanimivejši premik je nastal v strugi reke severovzhodno od mesta Fengjuan, kjer je prišlo do 8 m skoraj navpičnega premika, ob katerem je nastal slap. Na sliki ob novonastalem slapu vidimo podrt most. Če smo

Slika 18. Podrt most na reki Tačja-Hi in ob njem novonastali slap višine okoli 8 m. En blok se je dvignil za okoli 6 m, drugi pa pogreznil za približno 2 m (foto: R. Vidrih)
Figure 18. A collapsed bridge on the Tachia-Hi river and a newly-formed waterfall of around 8 m in height. One rock block rose by around 6 m, the other sank by around 2 m (photo: R. Vidrih)
