# GEOLOŠKA ZGRADBA ZGORNJEGA POSOČJA IN POŠKODBE OBJEKTOV

## Geological Map of Upper Soča Territory and Damage to Buildings

Matjaž Godec\*, Renato Vidrih\*\*, Mihael Ribičič\*\*\*

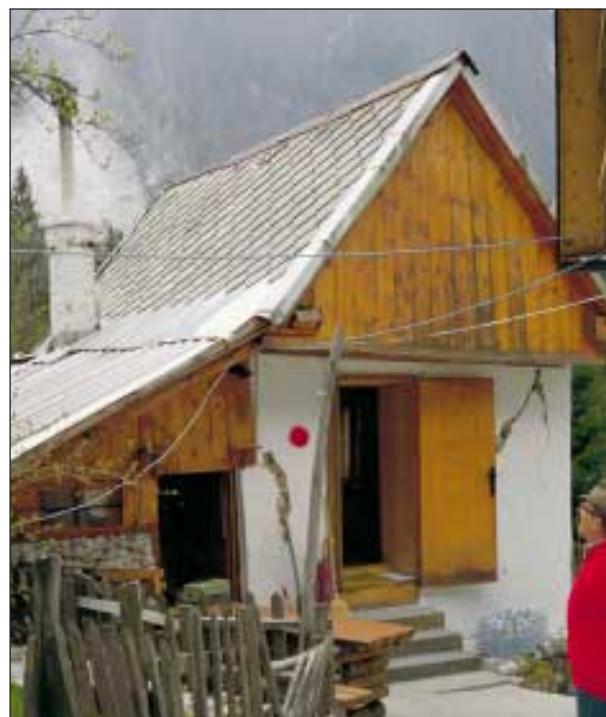
Slika 4. Zasukani dimnik v dolini Lepene (poškodba 2. stopnje) (foto: R. Vidrih)

Figure 4. Twisted chimney in the Lepena valley (grade-2 damage). (photo: R. Vidrih)

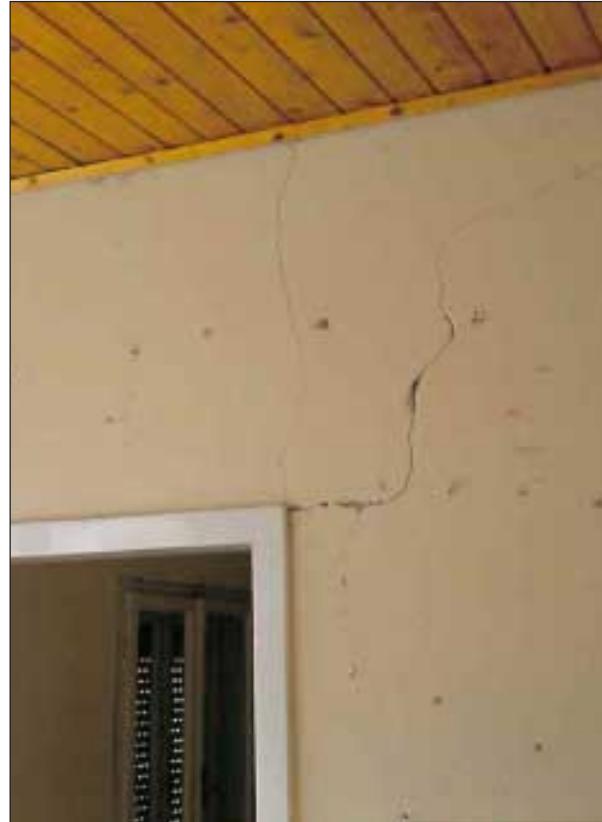
Slika 3. Lasaste razpoke v ometu v Kal-Koritnici (poškodba 1. stopnje) (foto: R. Vidrih)

Figure 3. Capillary cracks in external plaster works in Kal Koritnica (grade-1 damage) (photo: R. Vidrih)

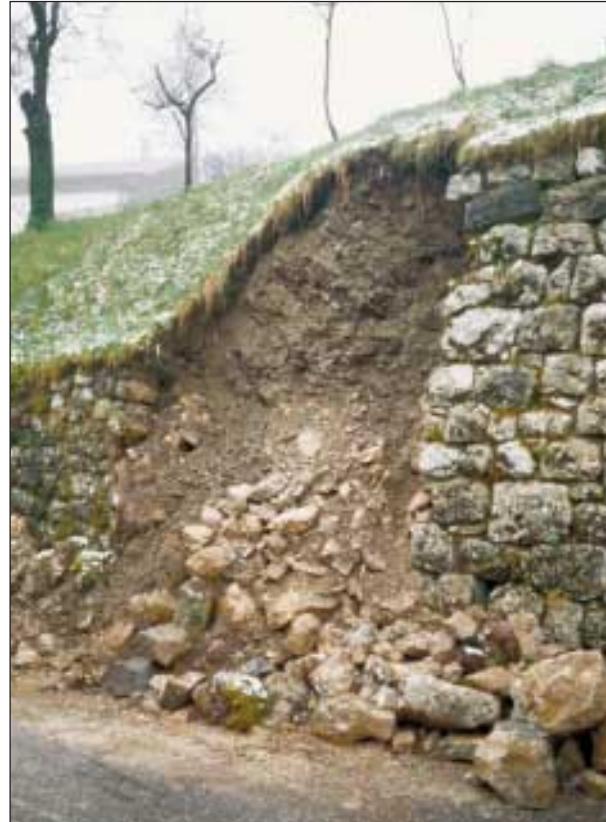
Slika 5. Podprt podporni zid v Drežnici (poškodba 2. stopnje) (foto: R. Vidrih)

Figure 5. Collapsed supporting wall in Drežnica (grade-2 damage). (photo: R. Vidrih)

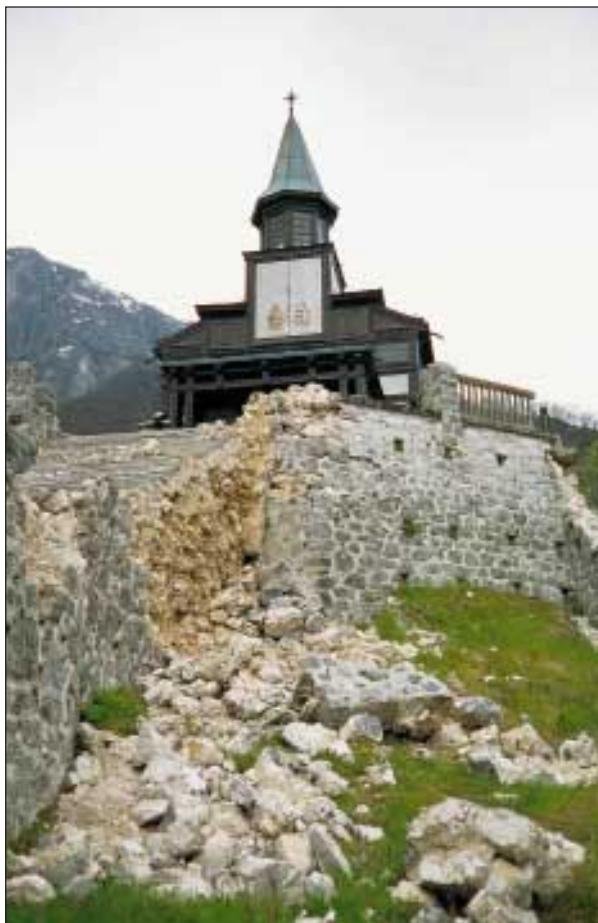
*Slika 6. Podrti podporni zidovi na Javorci, lesena cerkev pa je vzdržala brez poškodb (poškodbe 2. do 3. stopnje) (foto: R. Vidrih)*

*Figure 6. Collapsed supporting walls on Javorca; the wooden church suffered no damage (photo: R. Vidrih)*

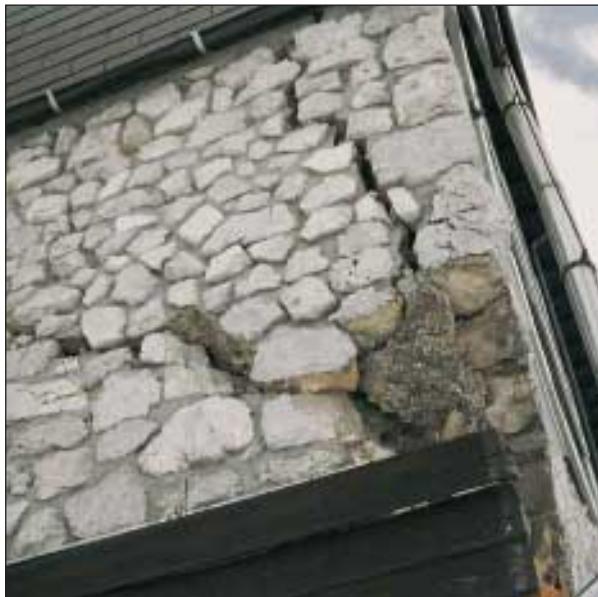
*Slika 7. Poškodbe Ski hotela na Voglu (poškodba 3. stopnje) (foto: R. Vidrih)*

*Figure 7. Damage to Ski Hotel on Mount Vogel (grade-3 damage). (photo: R. Vidrih)*

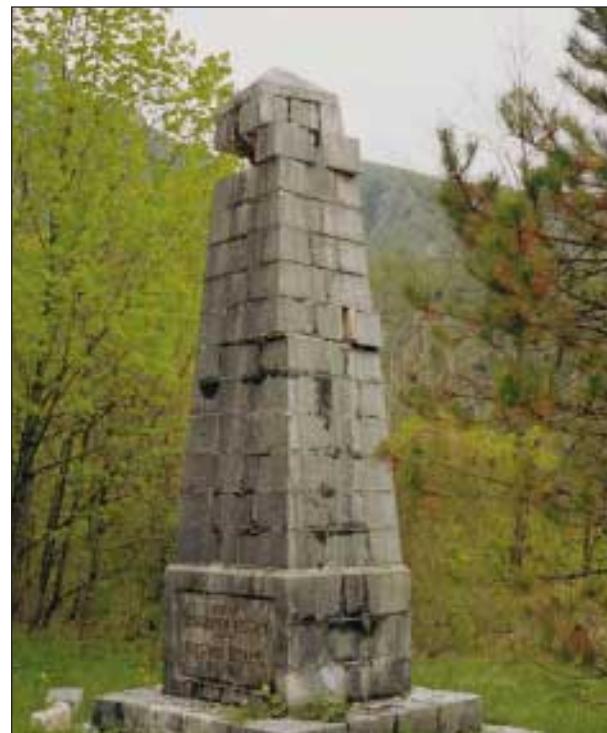
*Slika 8. Zasuk kamnitih blokov na spomeniku pred Bovcem (poškodbe 3. do 4. stopnje) (foto: R. Vidrih)*

*Figure 8. Twisted stone blocks on the monument outside Bovec (3- and 4-grade damage). (photo: R. Vidrih)*

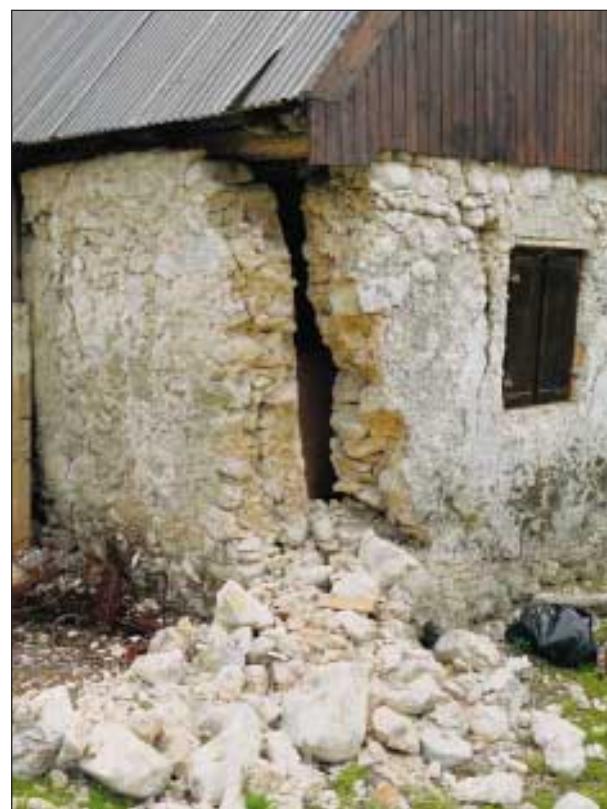
*Slika 9. Močno poškodovana zgradba nad Lepeno (poškodbe 3. do 4. stopnje) (foto: R. Vidrih)*

*Figure 9. Heavily damaged building above Lepena (3- and 4-grade damage). (photo: R. Vidrih)*

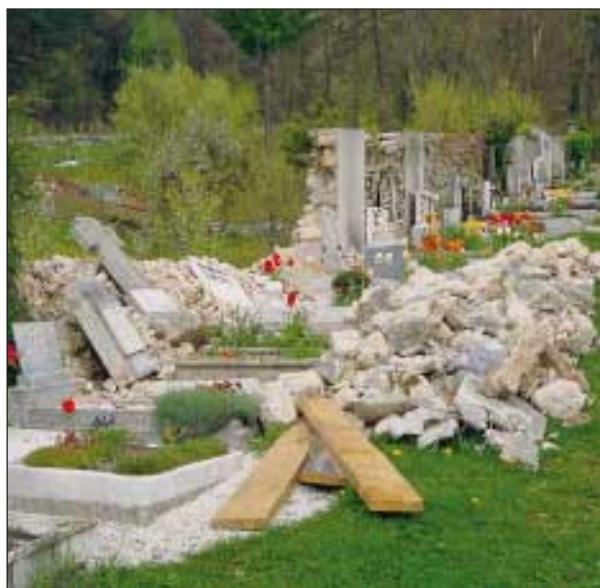
*Slika 10. Razdejano pokopališče v Bovcu (poškodba 4. stopnje) (foto: R. Vidrih)*  
*Figure 10. Heavily damaged graveyards at Bovec (grade-4 damage) (photo: R. Vidrih)*

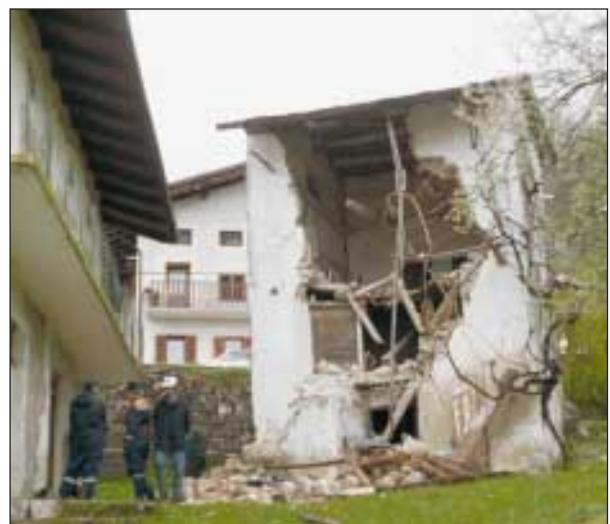
*Slika 12. Popolnoma uničen objekt v Magozdu nad Kobari-dom (poškodba 5. stopnje) (foto: R. Vidrih)*  
*Figure 12. Completely destroyed building at Magozd above Kobarid (grade-5 damage). (photo: R. Vidrih)*

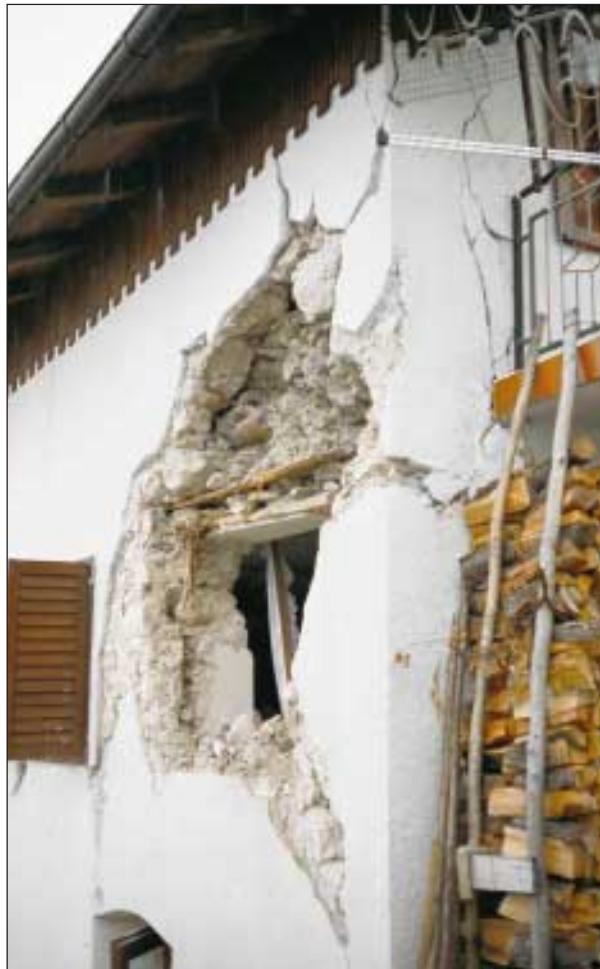
*Slika 11. Uničena hiša v Spodnjih Drežniških Ravnah (poškodba 5. stopnje) (foto: R. Vidrih)*  
*Figure 11. Destroyed house in Spodnje Drežniške Ravne (grade-5 damage). (photo: R. Vidrih)*

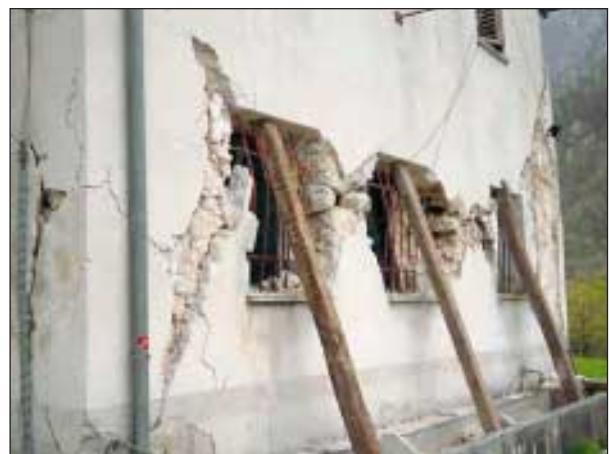
*Slika 13. Uničena sirarna na planini Polog nad Tolminom (poškodba 5. stopnje) (foto: R. Vidrih)*  
*Figure 13. Destroyed cheese dairy on the Polog plain above Tolmin (grade-5 damage). (photo: R. Vidrih)*

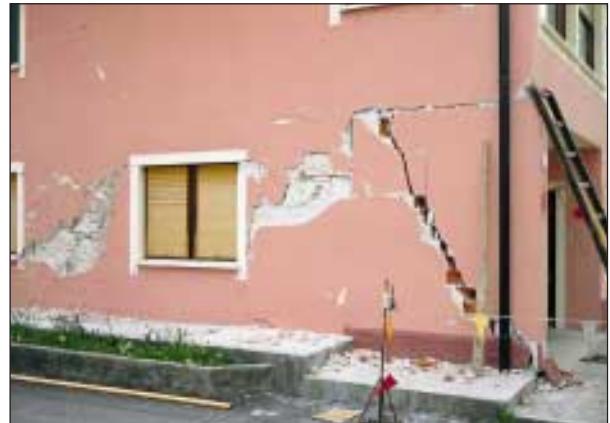
*Slika 14. Močno poškodovana novejša stanovanjska hiša v Mali vasi v Bovcu (poškodba 5. stopnje) (foto: R. Vidrih)*  
*Figure 14. Heavily damaged, relatively new residential house at Mala vas in Bovec (grade-5 damage). (photo: R. Vidrih)*
