# POSLEDICE POTRESA NA KAMNITIH ZIDANIH HIŠAH: KAJ SMO SE NAUČILI OD POTRESA

## Stone-Masonry Houses and the Earthquake: Lessons Learned from the Bovec Earthquake

Miha Tomaževič\*, Iztok Klemenc\*\*, Marjana Lutman\*\*

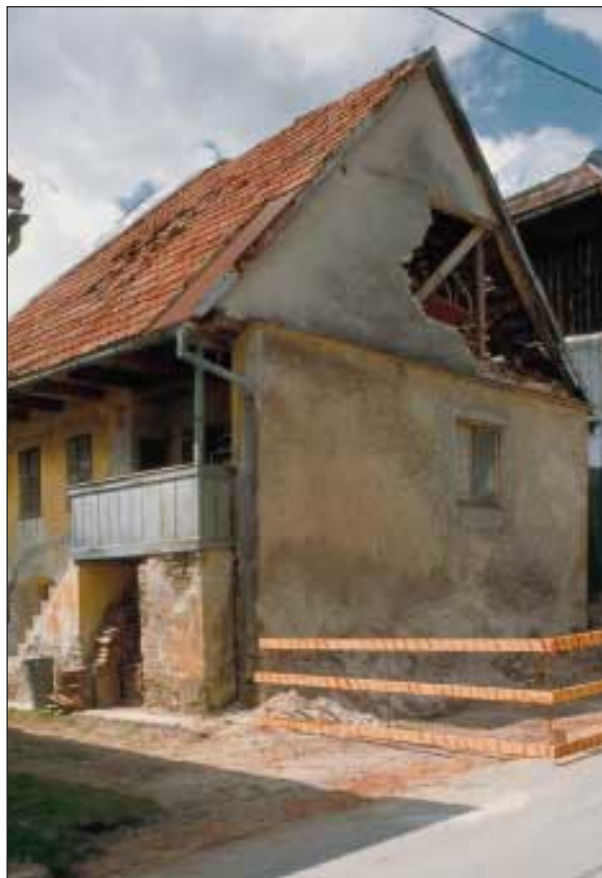
Veliko število votlin in nepovezanost posameznih slojev sta bila osnovna razloga za razslojevanje in razpadanje kamnitega zidovja, neustrezna povezanost zidovja pa za ločevanje zidov na navpičnih stikih in ob vogalih, pa tudi za porušitev zidov, pravokotnih na smer delovanja potresa.

Slika 1. Bovec: delno porušen zatrep tipične kamnite hiše (foto: M. Tomažević)

Figure 1. Bovec: partially collapsed gable wall of a typical stone-masonry house (photo: M. Tomažević)

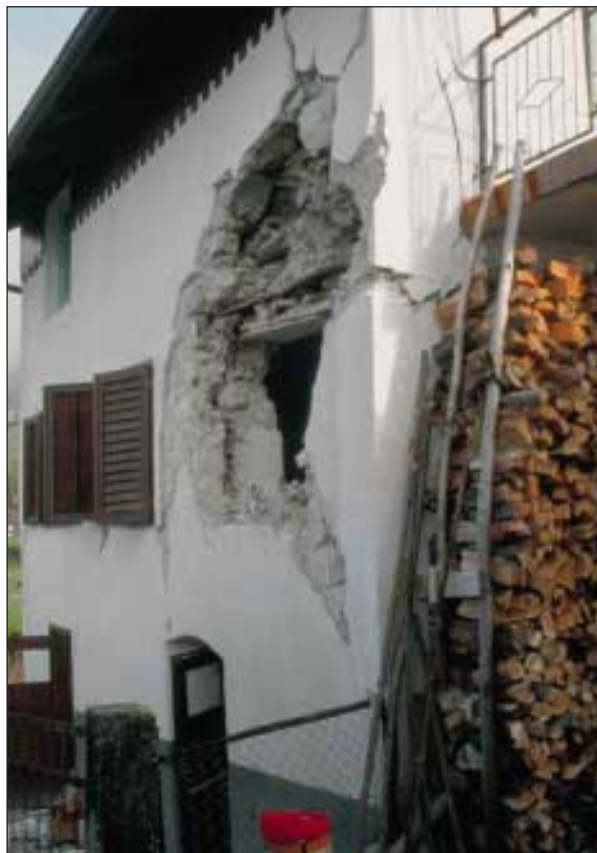
Slika 2. Drežniške Ravne: poškodovan vogal in razpadel kamniti zid v območju preklade (foto: M. Tomažević)

Figure 2. Drežniške Ravne: damage to corner and disintegrated stone-masonry wall in the lintel zone (photo: M. Tomažević)

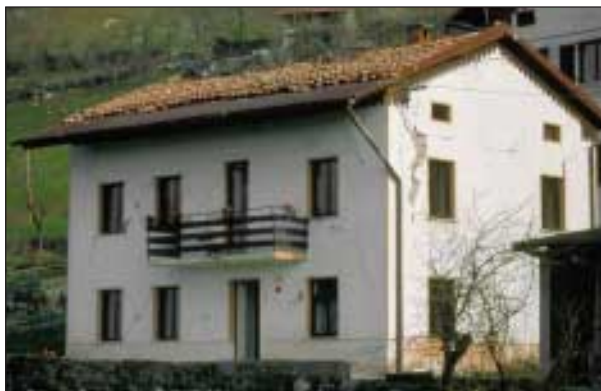
Slika 3. Drežniške Ravne: strizne razpoke v zidovju kamnite hiše, kjer so bili leseni stropi zamenjani z armiranobetonskimi ploščami, zidovje pa ni bilo injektirano (foto: M. Tomažević)

Figure 3. Drežniške Ravne: shear cracks in stone-masonry walls of a house whose wooden floors had been replaced with reinforced-concrete slabs, but the walls had not been cement-grouted (photo: M. Tomažević)

dokaz za to, da so plošče sicer imele povezovalno vlogo in zagotovile celovito obnašanje konstrukcije, zidovje pa ni bilo dovolj močno, da bi prevzelo nastale potresne sile (slika 3).

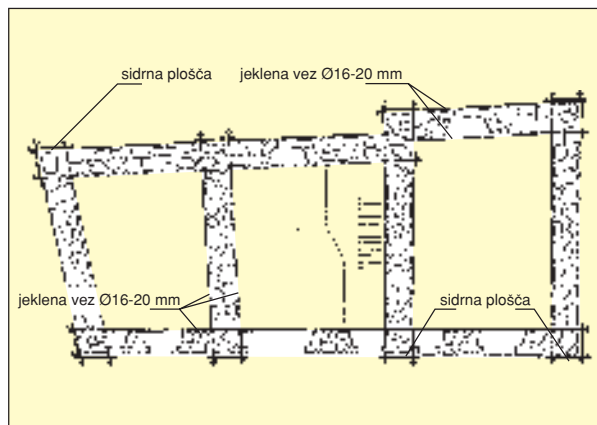
Slika 4. Razporeditev zidnih vezi v tlorisu tipične kamnite hiše

Figure 4. Distribution of steel ties in the ground plan of a typical stone-masonry house

Za zagotovitev celovitosti konstrukcije in sodelovanja zidov med potresom se leseni stropi bodisi zamenjajo z monolitnimi ploščami, sidranimi v podporno zidovje, bodisi se zidovje poveže z jeklenimi zidnimi vezmi, leseni stropniki pa sidrajo v zidove in dodatno utrdijo z diagonalnimi vezmi – predvsem pri velikih razpetinah. Jeklne vezi se praviloma vgradijo na obeh straneh zidov, navadno tik pod stropom (slika 4). Za povezovanje se uporablja navadno betonsko jeklo, katerega dimenzije in potrebnost število palic se načelno določijo z računom, sicer pa se upoštevajo izkustvena pravila. Palice vezi imajo na koncih vrezane navoje, tako da se po vstavitvi z maticami sidrajo na jeklene podložne plošče, vgrajene na vogalih in ob stikih zidov.

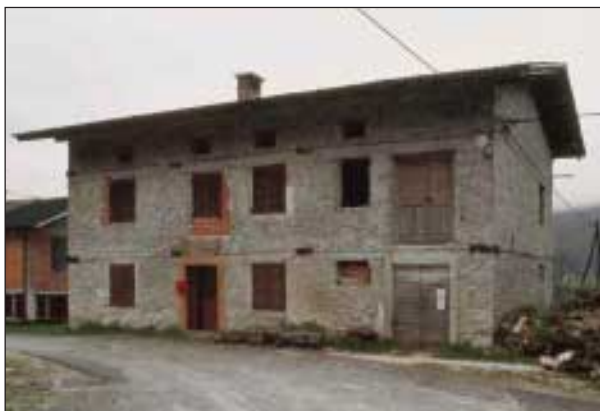
Učinkovitost leta 1976 predlaganih ukrepov se je še istega leta potrdila na primeru hiše v Bardu (Lusevera) v Beneški Sloveniji. Hiša, ki je bila po majskem potresu leta 1976 zelo poškodovana, je, ustrezno povezana in utrjena, ostala v ponovljenih septembrskih potresih enake jakosti nepoškodovana. Učinkovitost teh ukrepov pa je dokazal tudi potres na Bovškem leta 1998, saj so ga hiše, ki so bile dosledno utrjene po priporočilih, prestale brez poškodb (slika 5). V primerih, ko so bili ukrepi le delni, so se hiše obnašale tako, kot da sploh ne bi bile utrjene.

*Slika 5. Smast: hiša, ki je bila ustrezno utrjena po letu 1976, po potresu leta 1998 ni bila poškodovana (foto: M. Tomažević)*

*Figure 5. Smast: an adequately strengthened house in 1976 did not suffer damage during the 1998 earthquake (photo: M. Tomažević)*

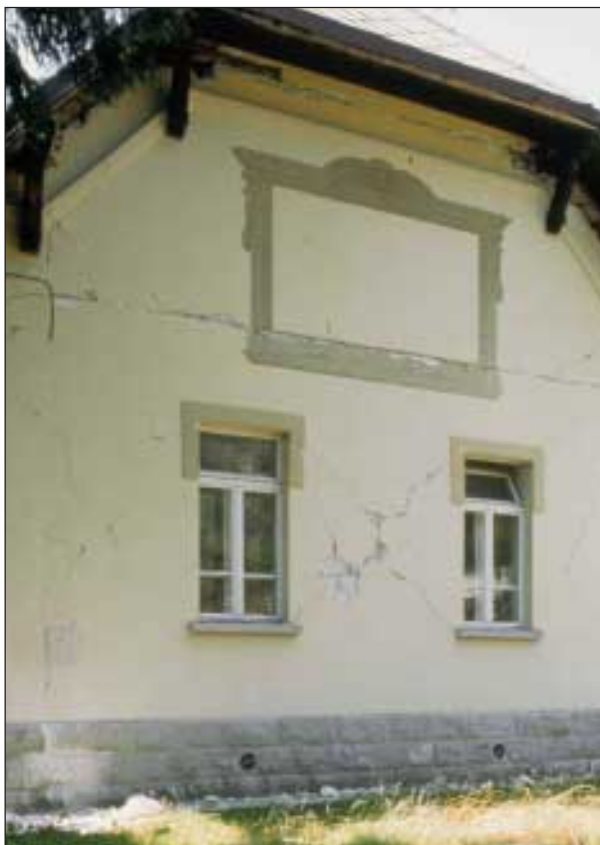
Največkrat so lastniki hiš med poznejšo obnovo zamenjali le lesene stropne, kamnitega zidovja niso utrdili, pri zamenjavi stropov pa niso poskrbeli za ustrezno naleganje in sidranje novih armiranobetonskih plošč. V takšnih primerih je med potresom toga plošča prestrigla zunanji sloj zidu pod ležiščem (slika 6). V hujših primerih ga je tudi porinila navzven, kar je predvsem v vogalih povzročilo razslojevanje in odpadanje zunanjega sloja zidu. V primerih, ko so bile plošče ustrezno sidrane, pa nosilnost zidovja ni bila zadostna: v zidovih so v vseh nadstropjih nastale strizne razpoke, kar je

*Slika 6. Bovec: vodoravna razpoka, nastala zaradi monolitne stropne plošče (foto: M. Tomažević)*

*Figure 6. Bovec: horizontal crack caused by reinforced-concrete slab (photo: M. Tomažević)*

Kadar lesene stropne zamenjamo z armiranobetonskimi ploščami, morajo biti plošče ustrezno podprte z notranjim nosilnim slojem zidu, z zunanjim slojem pa povezane z dovolj močnimi sidri oziroma mozniki. Ravno tako morajo biti plošče med seboj povezane v primeru, ko so podprte z notranjimi zidovi. Celovitost delovanja konstrukcije med potresom pa tudi po vgradnji masivnih plošč zagotavljajo šele jeklene vezi, položene na zunanji strani zidu.

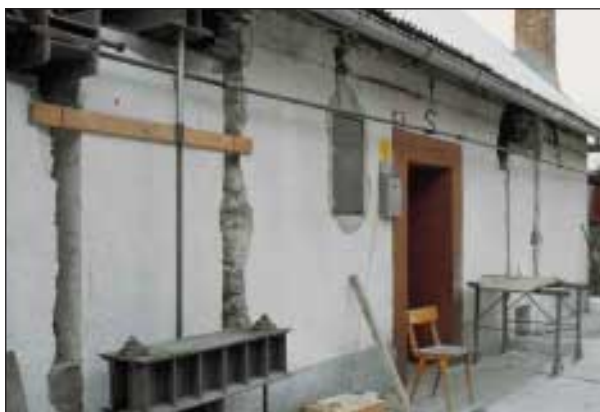
Slika 7. Zasnova preiskave tipičnega kamnitega zidu (foto: M. Tomažević)

Figure 7. Disposition of an in-situ lateral resistance test of a stone-masonry wall (photo: M. Tomažević)

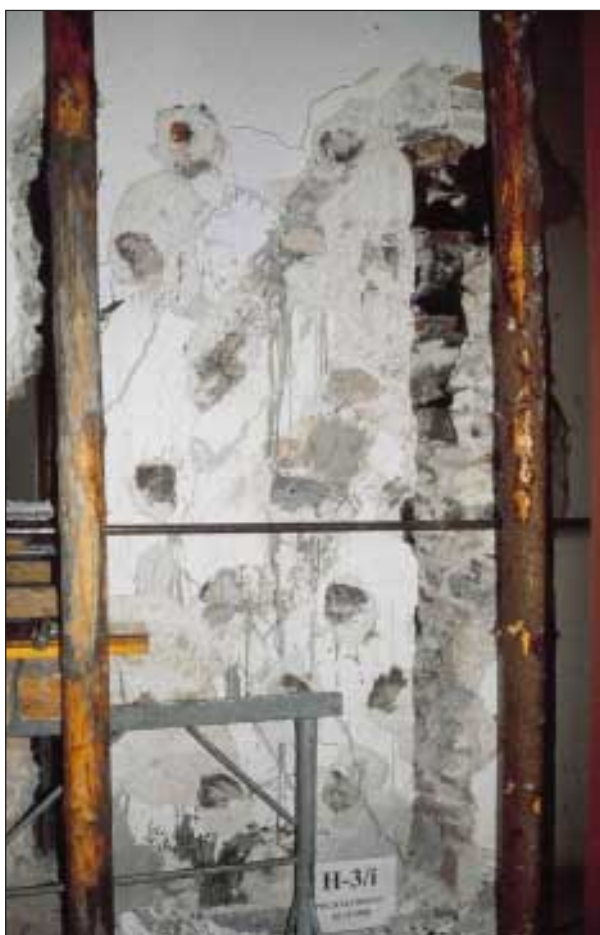
Slika 8. Razpoke v injektiranem kamnitem zidu pri doseženem mejnem stanju porušitve (foto: I. Klemenc)

Figure 8. Crack pattern in a tested cement-grouted wall in ultimate state (photo: I. Klemenc)

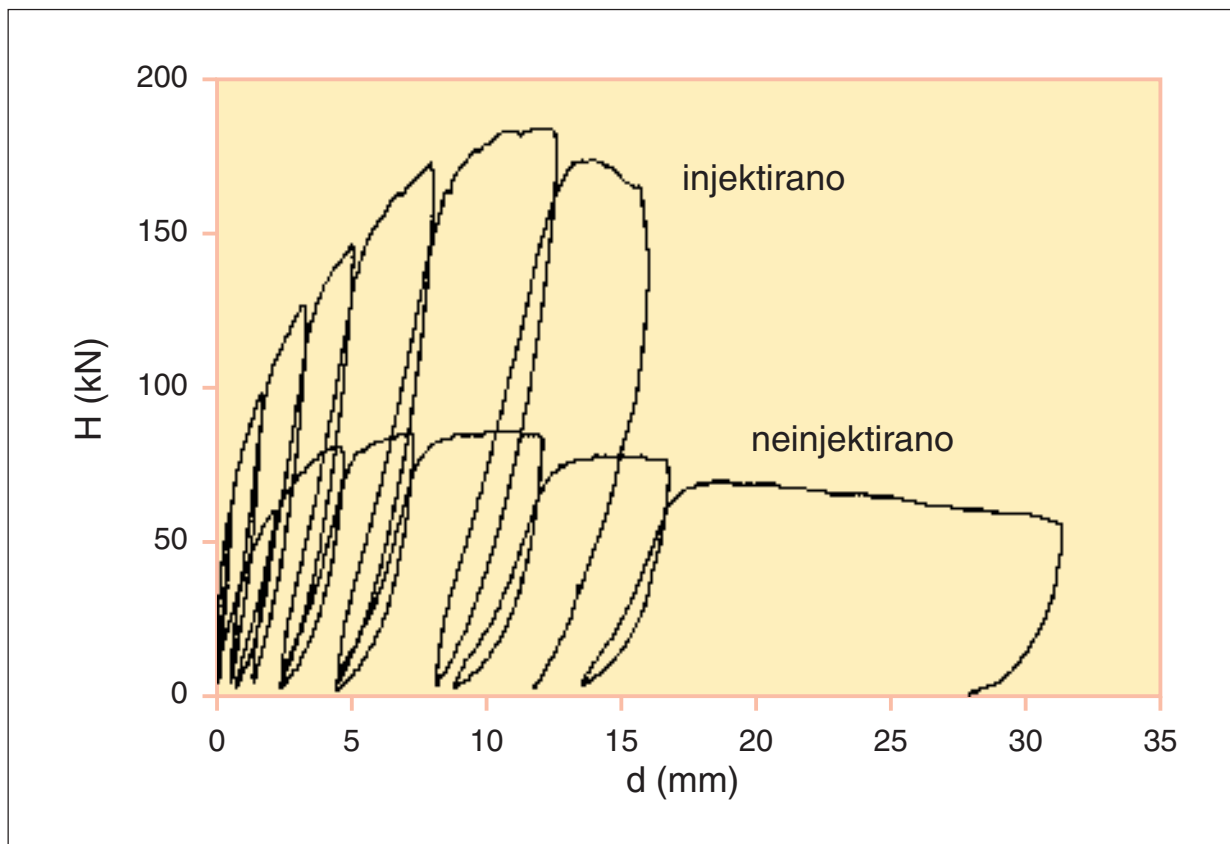
Dimenzije preiskanih zidov in rezultati preiskav so zbrani v preglednici 2, kjer je predstavljeno tudi razmerje med nosilnostjo zidu pred injektiranjem in po njem. Tipične odvisnosti med vodoravno silo in pomiki, dobljene s preiskavo neinjektiranega in injektiranega zidu, predstavlja slika 9. Kot kažejo rezultati v preglednici in diagrami, se natezna trdnost kamnitega zidovja, ki določa strižno odpornost zidu, z injektiranjem bistveno poveča, poveča pa se tudi togost zidu. Povečanje togosti zidu po injektiranju opozarja, da je treba injektirati enakomerno po celi tlorsni površini stavbe, sicer se lahko zaradi povečane togosti posameznega zidu pojavijo spremembe pri porazdelitvi potresnih sil na zidove in s tem neugoden torzijski vpliv med potresom.

**Slika 9. Tipična odvisnost med silo in deformacijo, dobljena med preiskavo kamnitega zidu v neutrjenem in utrjenem stanju**  
**Figure 9. Typical lateral load – deformation relationships obtained by an in-situ lateral resistance test of an existing and cement-grouted stone-masonry wall**
