VZROKI PORUŠITVE MOSTU NA NADIŽI

Collapsed Bridge across the Nadiža River

Stanislav Trček* UDK 624.21

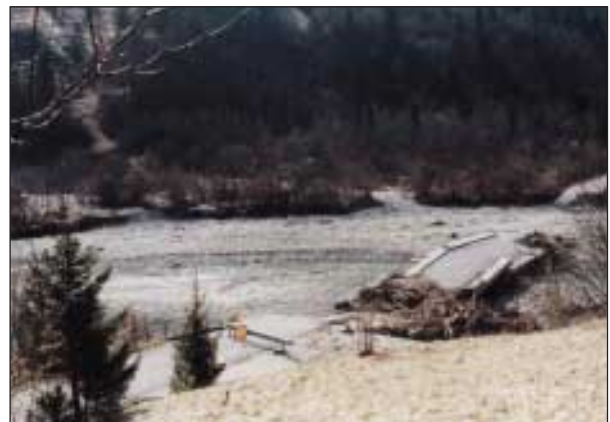
Slika 1. Pogled na zrušeni most in odneseni del ceste z višine okoli 10 m nad niveleto ceste oz. prvotno niveleto mostu. Slika kaže most pod ostrim kotom z njegove gorvodne strani. V sredi slike se jasno vidi desno korito od dveh sekundarnih matic deroče vode. V ozadju je manjkajoči del cestnega telesa. Prelom vozišča je nad desnim srednjim podpornikom. (foto: S. Trček)

Figure 1. View of the collapsed bridge and torn part of the road from a height of about 10 m above the road level or the original level of the bridge. The photo shows a sharp-angle view of the bridge from the upstream side. Clearly visible in the centre of the photo is the right of two secondary water channels, and the missing part of the road in the background. The fracture of the road surface began above the right middle support. (photo: S. Trček)

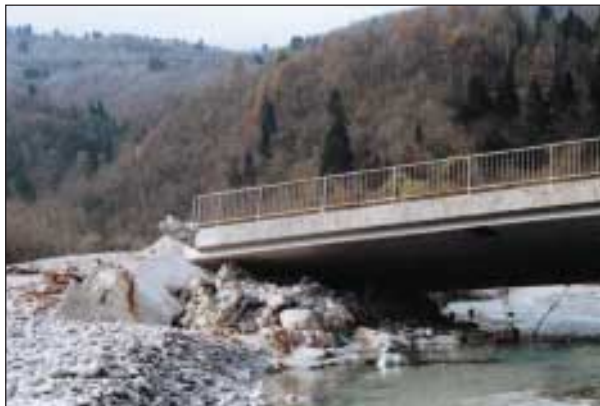
Slika 2. Desni obrežni opornik z dolvodne strani: v ospredju slike se vidijo ostanki kamenega zameta. Tudi največji kamni med drugimi manjšimi so premajhni in v vodi prelahki, da bi mogli kljubovati tolikšni moči deroče vode, kot jo je Nadiža imela 6. oktobra 1998. Tedaj še ni dosegla najvišjega vodostaja. To se je zgodilo naslednjega dne, 7. oktobra 1998. (foto: J. Eržen)

Figure 2. The right bank support from the downstream side. In the foreground are the visible remains of the protective rock barrier. Even the largest rocks are too small and too light in water to resist the power of rushing waters demonstrated by the Nadiža on 6 October, 1998. The river reached its highest level the next day, on 7th October, 1998. (photo: J. Eržen)

Kameni zamet, ki naj bi ščitil temelje pred erozijo, je bil premajhnih dimenzij, s premajhno prostornino in iz prelahkih kamnov. Ti niso presegli 50 kg suhe teže. V vodi pa so bili še za približno 37 odstotkov lažji. Namesto 50 kg so tehtali le še okoli 31 kg. Vodni tok je te »zamete« zlahka odkotalil po dnu struge. Zaščite temelja ni bilo več.

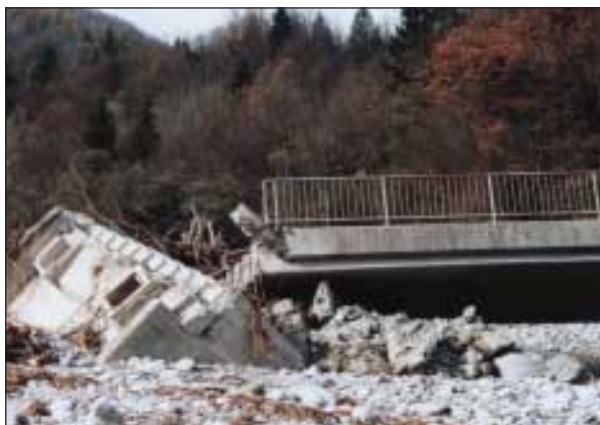
Slika 3. Desni obrežni opornik z dolvodne in hrbtne strani: vidi se deset drsnih ležišč za deset prefabriciranih, suho montiranih železobetonskih ravnih gred. (foto: J. Eržen)
Figure 3. The right bank support from the downstream and back side. Clearly visible are 10 prefabricated, reinforced concrete beams. (photo: J. Eržen)

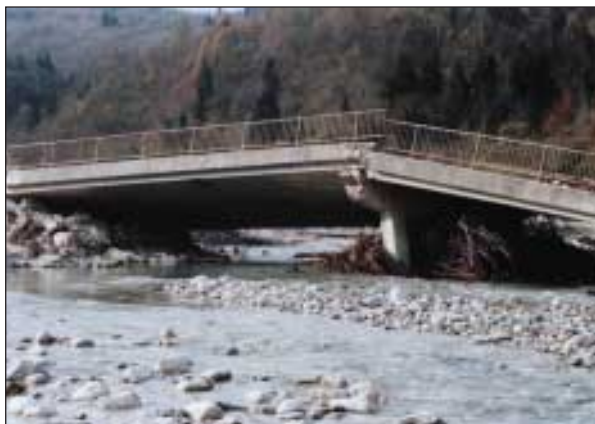
Slika 4. Desni srednji podpornik z dolvodne strani, vgrizen za približno 200 m: pod desno razponsko, nosilno konstrukcijo se jasno vidi struga sekundarne matice, ki so si jo lahko naredile že prejšnje visoke vode, zadnja pa jo je še poglobila. (foto: J. Eržen)

Figure 4. Right middle support from the downstream side, which sank 200 cm. Below the right bridging structure is a secondary channel, probably formed by high waters in the past, and now deepened by the most recent high waters. (photo: J. Eržen)

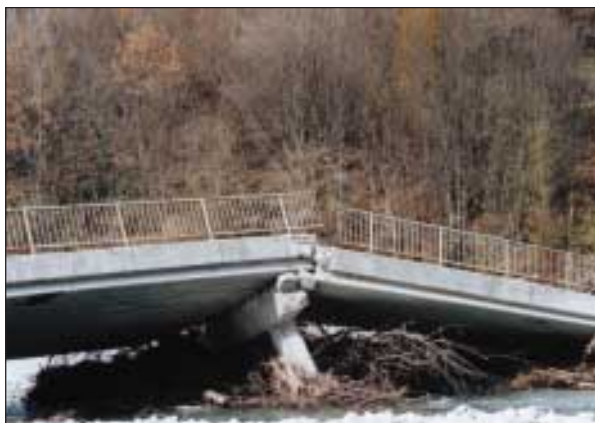
Slika 5. Desni srednji podpornik z dolvodne strani: na podpornem nosilcu se vidijo drsna ležišča za prefabricirane nosilne grede. (foto: J. Eržen)

Figure 5. Right middle support from the downstream side, with seats for prefabricated beams. (photo: J. Eržen)

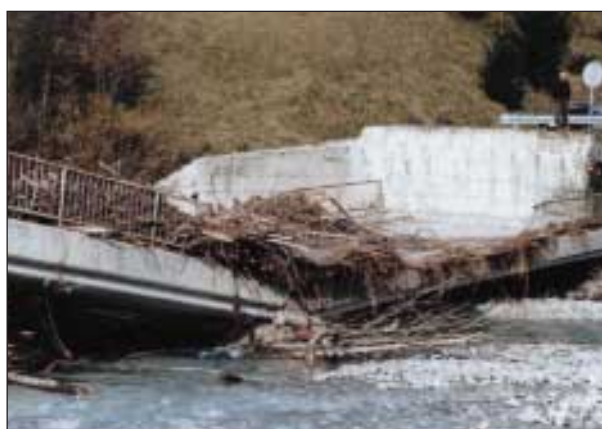
Ta nosilna konstrukcija je bila izdelana solidno, saj na njej kljub velikim premikom ni opaziti razpok. Niti asfalt ni počil ali se odluščil. To velja še prav posebno za levo, nosilno polje, ki je zdrsnilo z levega obrežnega opornika in tresnilo približno 3 m nižje na temelj opornika. Pri tem ga je pritisk deroče vode potisnil slab meter dolvodno.

Slika 7. Levi obrežni opornik z vgreznjenim levim srednjim podpornikom: na vrhu opornega zidu se vidi deset ležišč za deset prefabriciranih nosilnih gred; levo nosilno polje je zdrsnilo z ležišč in padlo 2,5 do 3 m globoko na temelj opornika (foto: J. Eržen)

Figure 7. Left bank support, with visibly sunken left middle support. On the top of the supporting wall are 10 seats for 10 prefabricated beams. The left part of the bridging structure has slid from the seats and fallen 2.50 to 3.00 m deep onto the support foundation. (photo: J. Eržen)

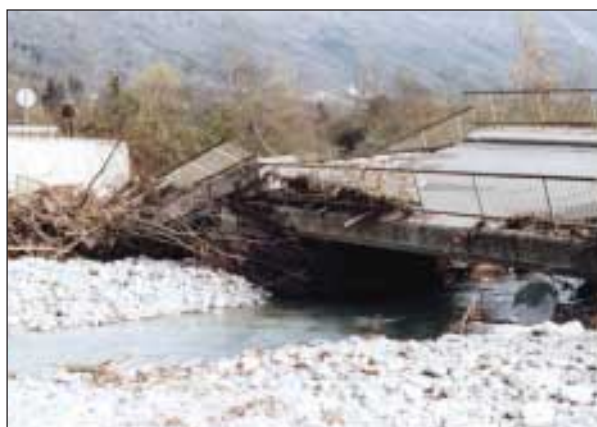
Slika 6. Pogled z gorvodne strani na desni srednji podpornik: vidi se desni konec prefabriciranih nosilnih gred z nekakšno sidrno armaturo (foto: J. Eržen)

Figure 6. Right middle support from the upstream side. Visible are the right ends of the prefabricated beams with some sort of anchoring system. (photo: J. Eržen)

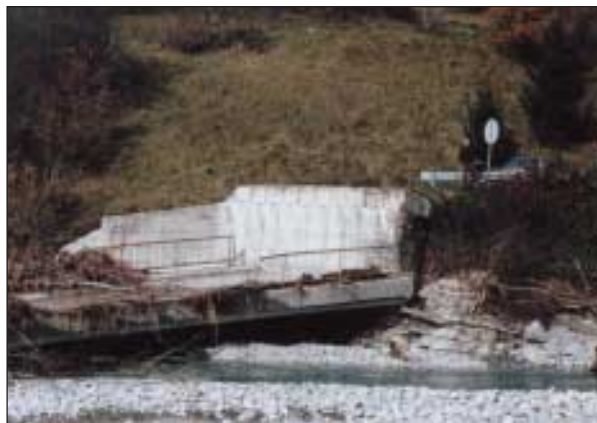
Slika 8. Levi obrežni opornik z dolvodne strani: desno od mostne konstrukcije se vidi z lomljencem tlakovan levi breg; čeprav je voda drla tudi po tem tlaku, kamnov ni mogla iztrgati iz ležišč (foto: J. Eržen)

Figure 8. Left bank support from the downstream side. To the right of the bridge structure is the stone-paved left bank. The rushing waters were unable to tear the stones from their beds. (photo: J. Eržen)

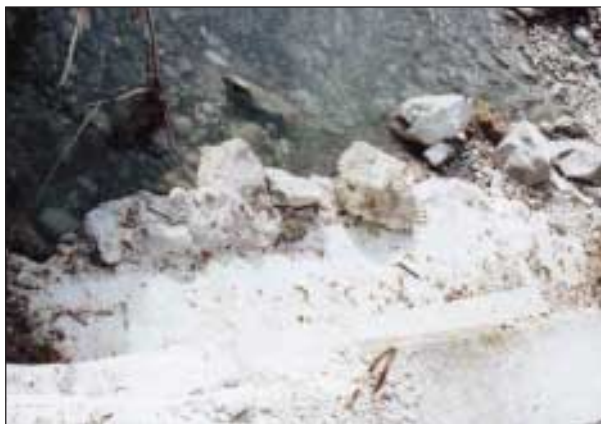
- »Kameni zamet« iz lomljenca je bil le nametan na prod. Temelj torej ni bil zametan do svojega spodnjega roba glede na plitvo temeljenje. Lomljeni kamni so za ta namen premajhni, saj tehtajo največ 50 kg. Največ se uporablja apnenec, ki ima specifično težo na kopnem 2700 kg/m^3 . Vodni vzgon torej znaša okoli 37 odstotkov teže apnenca. Za toliko je vsak kamen v vodi lažji.

Slika 9. Majhni lomljeni kamni, ki so jih uporabili za kameni zamet; take je voda odkotalila po strugi navzdol; »kameni zameti« so izginili; zaščite temeljev ni bilo več (foto: S. Trček)
Figure 9. The stones used for the protective barrier were too small in size, and were consequently carried downstream by rushing waters. The "stone barrier" has disappeared and the foundations exposed to the power of water (photo: S. Trček)

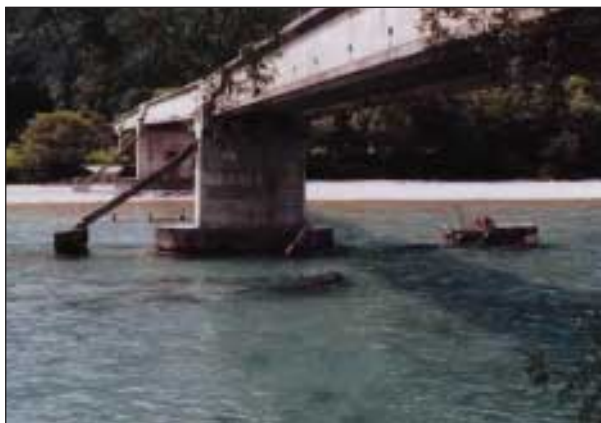
Slika 10. Most pri Kamnem: v ospredju slike je poseđeni podpornik; približno 30-centimetrski posed se na legi obeh razponskih konstrukcij komaj opazi; polomljene ali že povsem odnesene poševne železobetonske grede so t. i. rogovile, ki so bile namenjene za zaščito podpornih mostnih sten pred poškodbami, ki jo je povzročila hlovovina v časih, ko so jo še plavili; danes to opravijo tovornjaki; ni pa razumljivo, zakaj so rogovile tudi na dolvodni strani mostu. (foto: S. Trček)

Figure 10. The bridge near Kamno. A sunken support is visible in the foreground. The effects of the 30-cm sinkage on both spanning structures are barely noticeable. The slanted reinforced concrete beams, which have been destroyed or swept away, are the so-called "forks" that were once used to protect bridge supports from damage caused by floating logs. Today, floating has been replaced by truck transport. It is not clear why these forks were also constructed on the downstream side of the bridge (on both sides). (photo: S. Trček)

tikalni posed potresni sunek in se temelj pozneje ni več pogrezal, je vzrok morda likvifikacija kake leče drobnega peska iz prejšnjih časov pod temeljem, ki je bila gotovo nasičena z vodo. Most, ki ima uporabno širino 2,5 m, je tako ali tako le enosmeren. Zaradi tega ga za lahek promet ne bi bilo treba zapreti. Najboljša rešitev pa je seveda nov dvosmerni most.

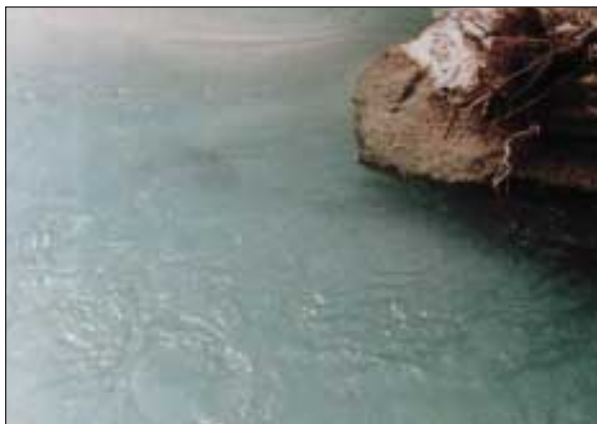
Slika 11. Spodjeden betoniran »kameni zamet« na dolvodni strani poseđenega podpornika (foto: S. Trček)
Figure 11. The base of a concreted "stone barrier" on the downstream side of a sunken support has been washed away. (photo: S. Trček)

lom mostnih podpornikov. Zaradi tega morajo biti 200 do 500 kg težke skale prosto položene. Če ni namena ali denarja za nov most, je sanacija poseđenega temelja vendar tehnično preprosta.

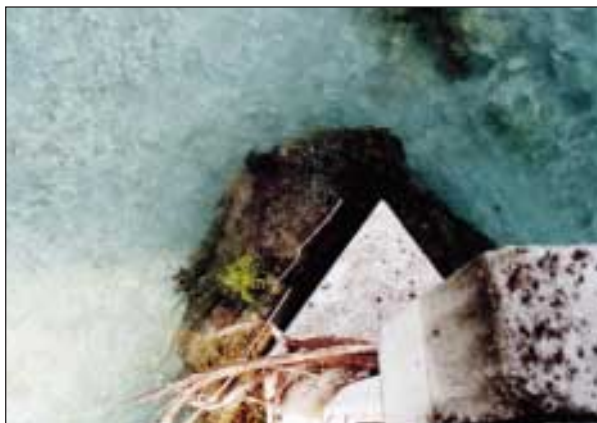
Slika 12. Spodjeden betoniran »kameni zamet« na gorvodni strani poseđenega podpornika (foto: S. Trček)
Figure 12. The base of a concreted "stone barrier" on the upstream side of a sunken support has been washed away. (photo: S. Trček)
