NESANIRANI NAFTNO-RUDARSKI OBJEKTI V SEVEROVZHODNI SLOVENIJI

Unrehabilitated Oil and Mining Facilities in Northeastern Slovenia

Martin Smodiš* UDK 622.2/.3(497.4-012)

The article reviews the state of unrehabilitated oil and mining facilities in northeastern Slovenia, the potential hazards posed by such facilities, the rehabilitation of oil and gas wells and the new functions of wells after their rehabilitation.

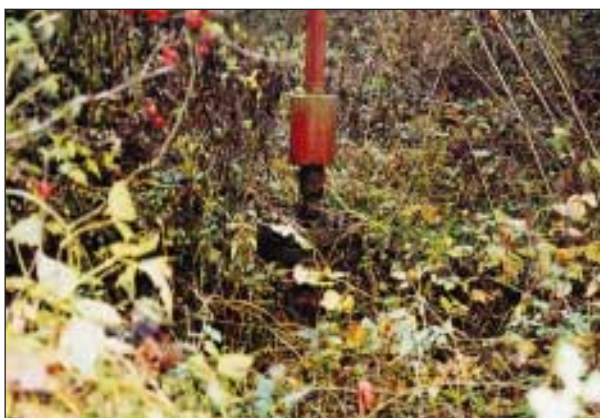
Slika 2 predstavlja eksploatacijsko vrtino Pg-95 v Zataku, na sliki 3 pa je primer opuščene nesaniirane vrtine Pg-83 na naftno-plinskem polju Petišovci – globoko.

Slika 3. Opuščena nesanirana vrtina Pg-83 na naftno-plinskem polju Petišovci – globoko (foto: M. Smodiš)
Figure 3. Abandoned, unrehabilitated Pg-83 well, Petišovci – globoko oil/gas field (photo: M. Smodiš)

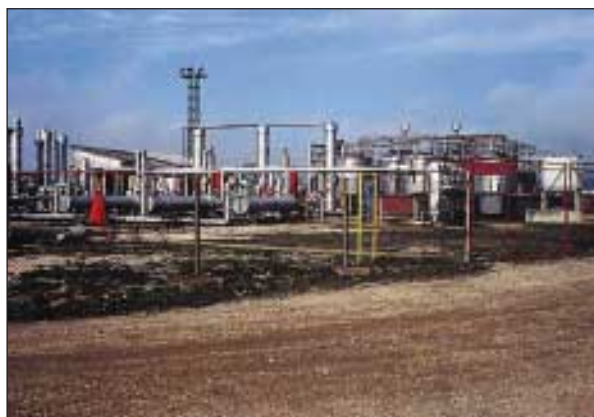
Zbirno-transportna sistema za proizvodnjo nafte in plina na naftno plinskih poljih Petišovci in Dolina sta bila zgrajena pred približno petdesetimi leti. Pred desetimi leti je bil rekonstruiran le manjši del sistema, zato je večina cevodov in druge opreme dotrajana. Za potrebe transporta surove nafte, plinskega kondenzata in zemeljskega plina je bilo zgrajenih več kot dvesto cevodov v skupni dolžini približno 100 km. Poleg opuščeni nesaniranih vrtin ogrožajo

Slika 5. Zbirno-transportni sistem na naftno-plinskem polju Petišovci (foto: M. Smodiš)

Figure 5. Collection and transport system, Petišovci oil/gas field (photo: M. Smodiš)

okolje tudi dotrajani zbirno-transportni sistemi, proizvodni objekti in naprave. Slika 5 predstavlja zbirno-transportni sistem na naftno-plinskem polju Petišovci.

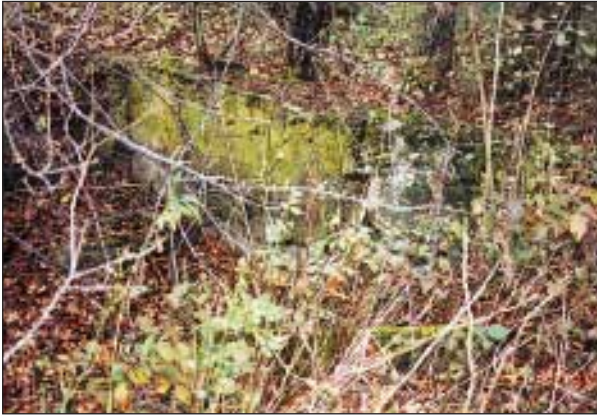
Poleg naštetih naftno-rudarskih objektov je bilo za potrebe raziskav in pridobivanja surove nafte, plinskega kondenzata in zemeljskega plina zgrajenih še 15 zgradb v Petišovcih in Dolini ter 20 jaškov, ki prav tako obremenjujejo okolje. Slika 6 predstavlja opuščeni izplakovalni bazen na naftno-plinskem polju Petišovci – globoko ob vrtini Pg-83.

Slika 6. Opuščen izplakovalni bazen vrtine Pg-83 (foto: M. Smodiš)
Figure 6. Abandoned collection reservoir of Pg-83 well (photo: M. Smodiš)

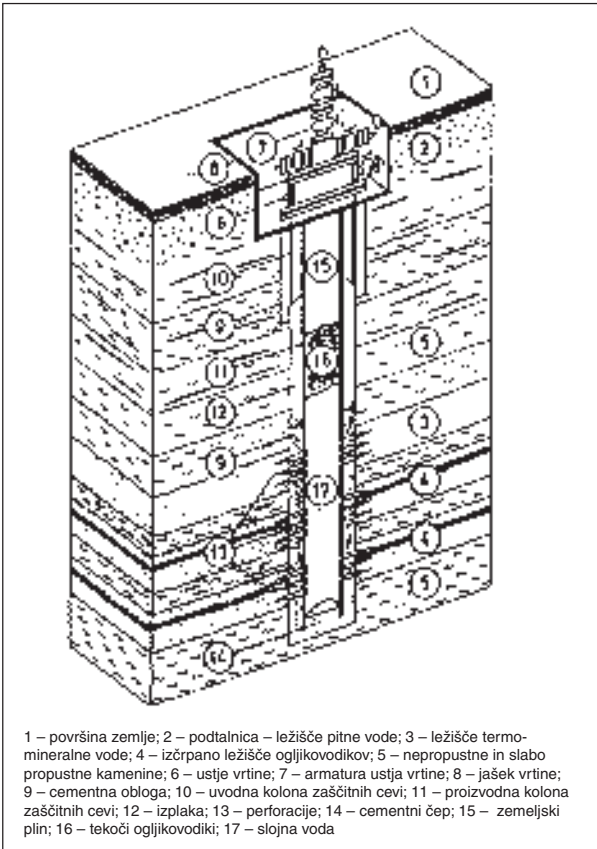
Slika 7. Opuščena nesanirana vrtina in možnosti onesnaževanja potencialnih ležišč ogljikovodikov in/ali termomineralnih voda zaradi pretakanja slojnih fluidov v ležiščih (7)
Figure 7. Contamination of potential deposits of hydrocarbons and/or thermomineral waters due to the penetration of strata fluids into deposits (7)

Stanje v posameznih opuščeni nesaniranih vrtinah se bistveno razlikuje po tehničnih karakteristikah (globina, premer vrtine, zacevitev, cementacija, perforacija idr.) in vrsti ter lastnostih prevrtanih litostratigrafskih formacij. Prav zaradi tega je težko pripraviti kompleksno analizo vseh nevarnosti, ki jih povzročajo opuščene nesanirane vrtine. Pripravi je možno le kompleksno analizo za vsako vrtino posebej, odvisno od njenih karakteristik in pogojev v vrtini. Pri globalni ali splošni analizi nevarnosti je treba upoštevati stanje, ki približno ustreza stanju večine opuščeni nesaniranih vrtin, kot predstavlja slika 7.

- omogočajo onesnaževanje potencialnih ležišč ogljikovodikov in/ali termomineralnih voda zaradi pretakanja slojnih fluidov v ležiščih (slika 7)
- omogočajo onesnaževanje plitvih vodonosnikov zaradi vtoka škodljivih slojnih fluidov v podzemne vodonosnike (slika 8)
- onesnažujejo in ogrožajo (požarno, eksplozijsko, s strupenimi plini) okolico vrtine (slika 9)
- ogrožajo oziroma preprečujejo gibanje v okolici vrtine zaradi površinskih objektov (slika 10).

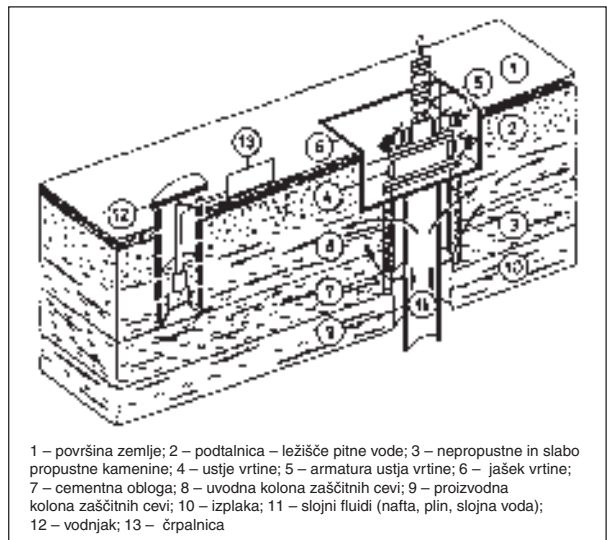
Slika 8. Onesnaževanje plitvih vodonosnikov zaradi vtoka škodljivih slojnih fluidov v podzemne vodonosnike (7)
Figure 8. Contamination of shallow aquifers due to the penetration of strata fluids into underground aquifers (7)

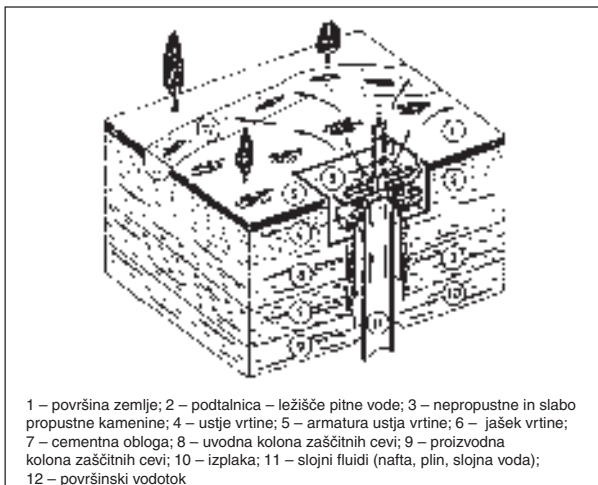
Slika 9. Onesnaževanje in ogrožanje okolice vrtnice zaradi iztoka škodljivih slojnih fluidov (7)
Figure 9. Contamination of and threat to the surroundings of a well due to outflow of strata fluids (7)

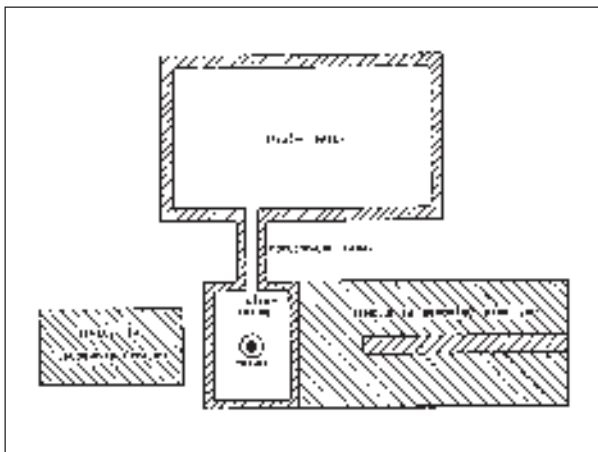
Slika 10. Ogrožanje oziroma preprečevanje gibanja v okolici opuščene vrtnice zaradi površinskih objektov (7)
Figure 10. Movement in the surroundings of abandoned wells is hindered or prevented by surface facilities (7)

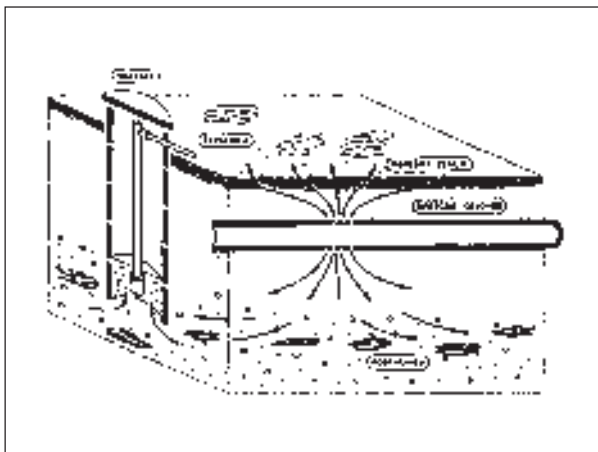
Slika 11: Onesnaževanje podtalnice in površine zemlje po trasi cevovoda (7)
Figure 11. Contamination of underground water and soil along the pipeline route (7)

Poleg opuščeni nesaniranih vrtnic ogrožata okolje tudi delno opuščena, nesanirana zbirno-transportna sistema za nafto in plin na naftno-plinskem polju Petišovci in Dolina. Sistema lahko ogrožata podtalnico in površinsko okolje vzdolž celotnih tras cevovodov (slika 11) ter gibanje v okolici posameznih objektov zbirno-transportnega sistema.

Če hočemo trajno odstraniti potencialno nevarnost, ki jo povzročata omenjena zbirno-transportna sistema, bomo morali že opuščene objekte in objekte, ki se bodo postopno prenehali uporabljati, odstraniti oziroma ustrezno sanirati.

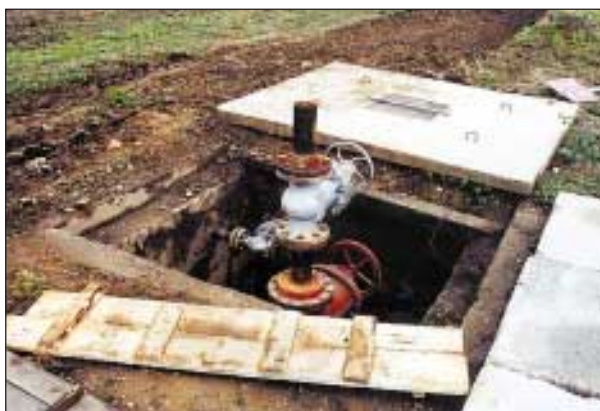
Slika 13. Sanacija opuščene vrtni Fi-5 v Filovcih (foto: M. Smodiš)
Figure 13. Rehabilitation of abandoned Fi-5 well in Filovcih (photo: M. Smodiš)

Primer sanacije opuščene vrtni Fi-5 je na sliki 13, na slikah 14 in 15 pa je primer sanacije opuščene vrtni Fi-14.

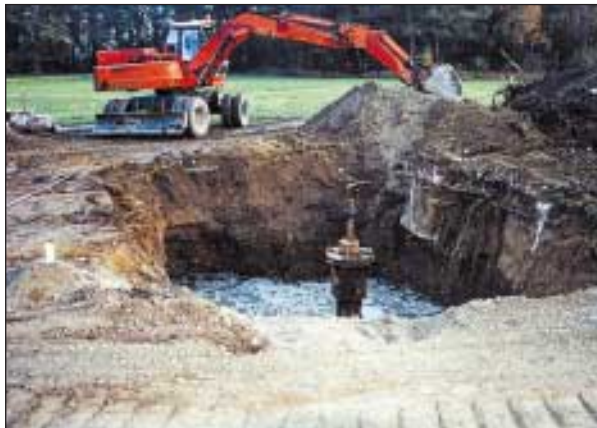
Slika 14. Potek gradbenih del pri sanaciji opuščene vrtni Fi-14 v Beltincih (foto: M. Smodiš)
Figure 14. Rehabilitation works on the abandoned Fi-14 well in Beltinci (photo: M. Smodiš)

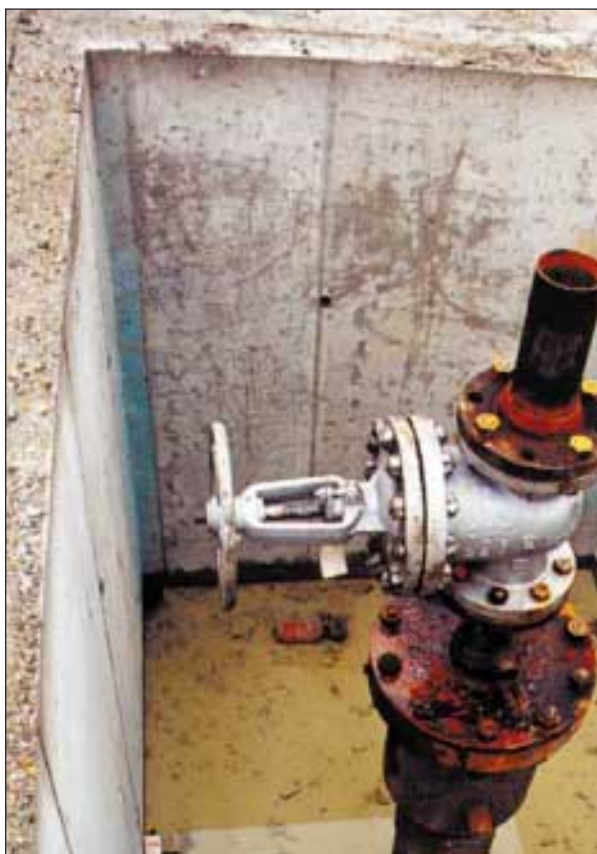
Slika 15. Opuščena vrtna Fi-14 v zaključni fazi sanacije (foto: M. Smodiš)
Figure 15. Abandoned Fi-14 well in the final phase of rehabilitation (photo: M. Smodiš)
