OGROŽENOST AVTOCESTE HRUŠICA–VRBA ZARADI SNEŽNIH PLAZOV

Snow Avalanche Hazard on the Hrušica–Vrba Highway

Darjo Durjava*, Aleš Horvat**

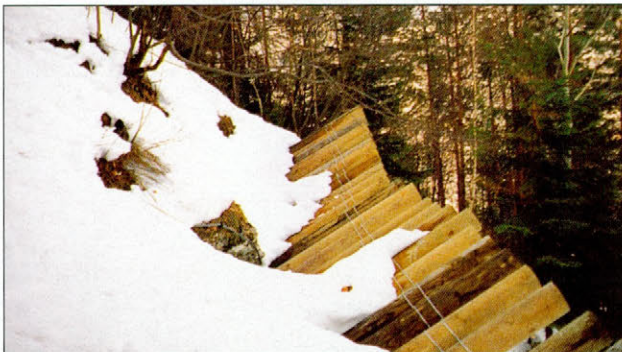
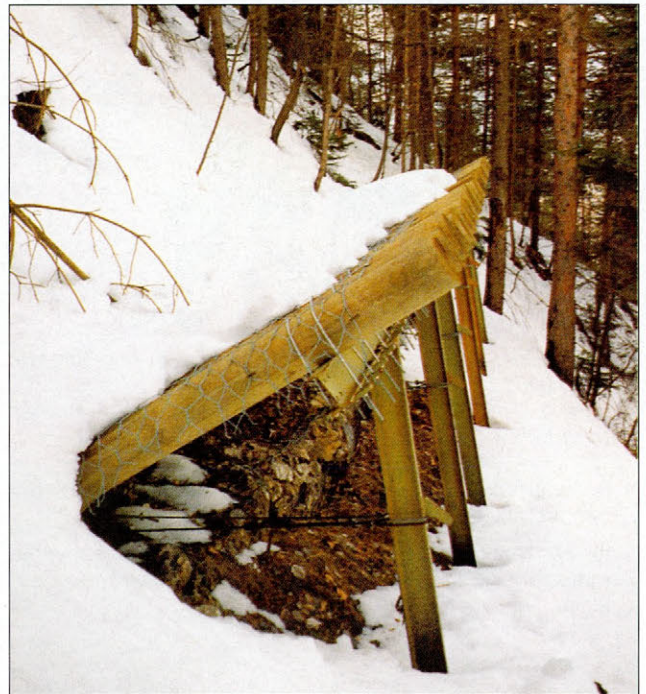
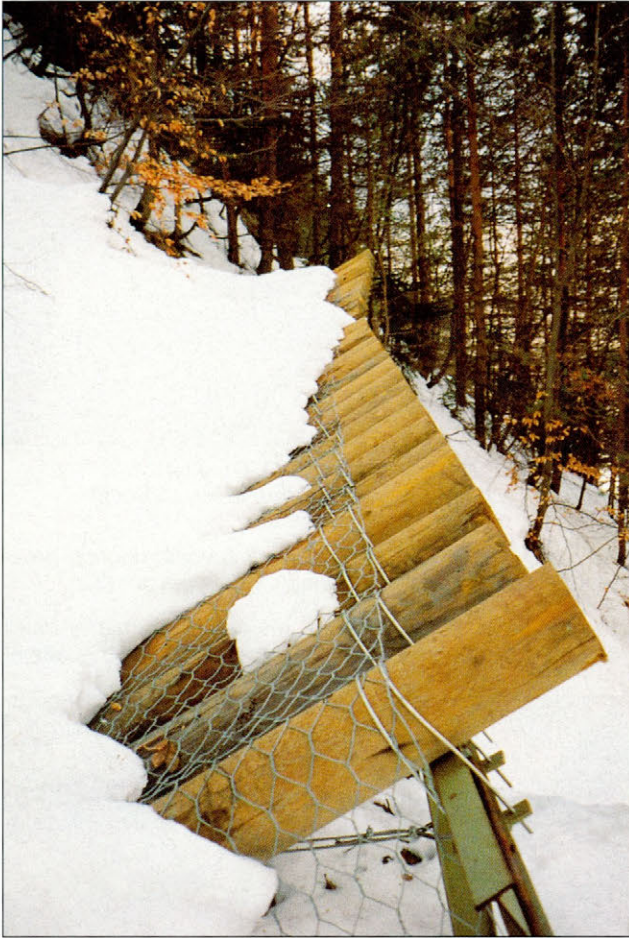
Slika 1. Drča I (19. marec 1996) (foto: D. Durjava)
Figure 1. Chute # 1 (March 19, 1996), (photo: D. Durjava)

Slika 2. Drča I (19. marec 1996) (foto: D. Durjava)
Figure 2. Chute # 1 (March 19, 1996) (photo: D. Durjava)

Slika 3. Drča I (19. marec 1996) (foto: D. Durjava)
Figure 3. Chute # 1 (March 19, 1996) (photo: D. Durjava)

Na obeh terenskih ogledih (5. marca, 19. marca) v drči I niso opazili tako rekoč nobenih premikov snežne odeje,

zato lahko sklepamo, da so razmaki in razporeditev objektov v danih pogojih popolnoma ustrezni (slike 1, 2, 3).

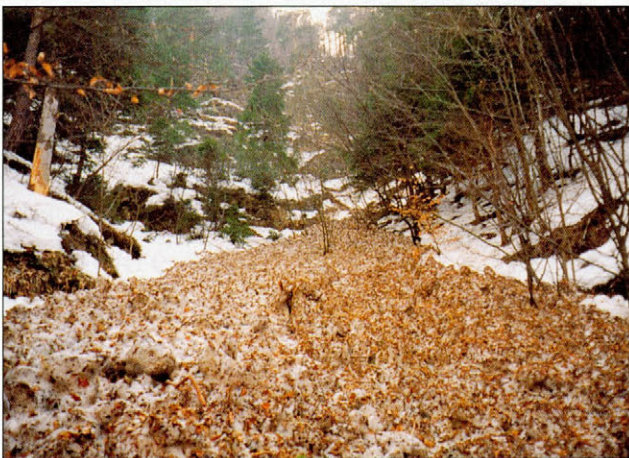
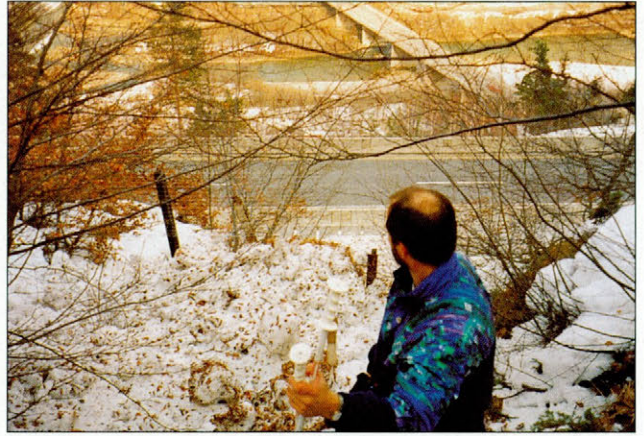
Slika 4. Drča II (19. marec 1996) (foto: D. Durjava)
Figure 4. Chute # 2 (March 19, 1996) (photo: D. Durjava)

Slika 5. Drča II (19. marec 1996) (foto: D. Durjava)
Figure 5. Chute # 2 (March 19, 1996) (photo: D. Durjava)

V drči II se je sprožil plaz v isti višini kot v drči III. Dinamika plazenja je odvisna od oblikovanosti terena nad prečno pešpotjo v drči II. Pobočje nima izrazite drče in je dokaj

zaraslo. Splazitev med drevjem je bila "trakovna", široka pa 2 do 3 m. Ta del drče je možno protilavinsko ustaliti z lahкими točkovnimi opornimi objekti. Od pešpoti navzdol (pod skokom) pa se je sprožil večji plaz in kljub nekakšnemu vmesnemu območju akumulacije zdrsnil do zgornjega roba opornega zidu (sliki 4, 5).

Pokazalo se je tudi, da bo treba takoj ustrezno zavarovati tudi drči II in III. Dela naj bi se začela izvajati oktobra 1997. Izkušnje iz že izvedenih ukrepov v drčah I in IV ter iz opazovanj v zimi 1995/96 pa narekujejo tudi manjše korekcije v projektu predvidenih rešitev.

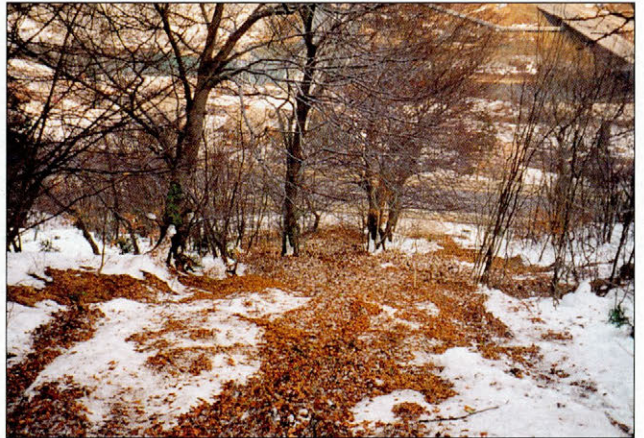
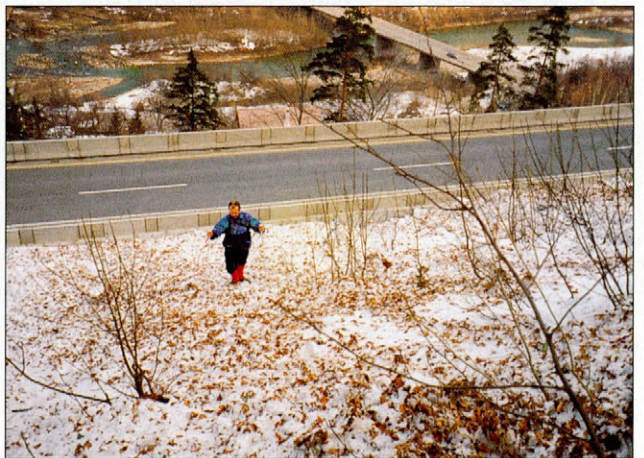
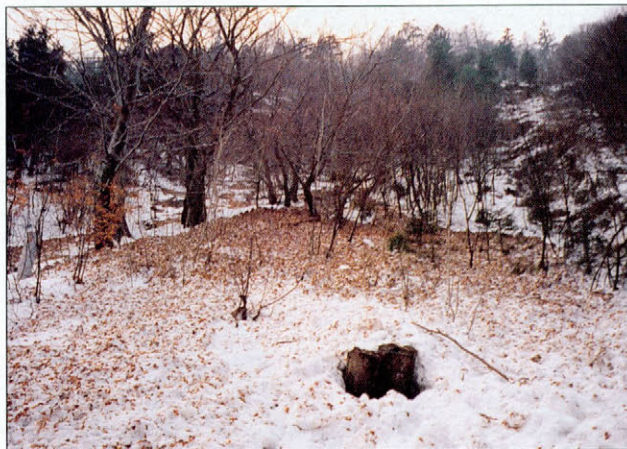
Slika 6. Drča III (foto: D. Durjava)
Figure 6. Chute # 3 (photo: D. Durjava)

Slika 7. Drča III (foto: D. Durjava)
Figure 7. Chute # 3 (photo: D. Durjava)

Slika 8. Drča III (foto: D. Durjava)
Figure 8. Chute # 3 (photo: D. Durjava)

V drči III se je sprožil pod vrhom drče in zasul oba vozna pasova za promet odprte avtoceste v smeri proti Vrbi. Na cesti je bilo do 1 meter snega. Na podlagi opazovanj in naknadnih terenskih ogledov je bilo ugotovljeno, da je bila višina snežne odeje pred splazitvijo v spodnjem delu območja plaznih drč okoli 40 cm in v zgornjem delu okoli 70 cm. Sneg je zdrsnil v obliki težkega mokrega talnega plaz. Količina plazovine je bila ocenjena na 3500 do 4500 m³ (slike 6, 7, 8).

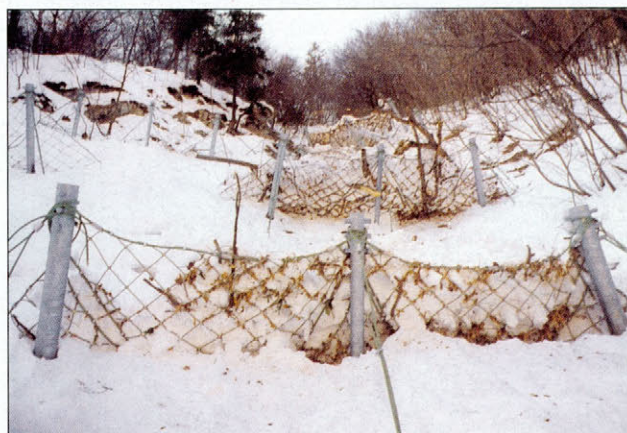
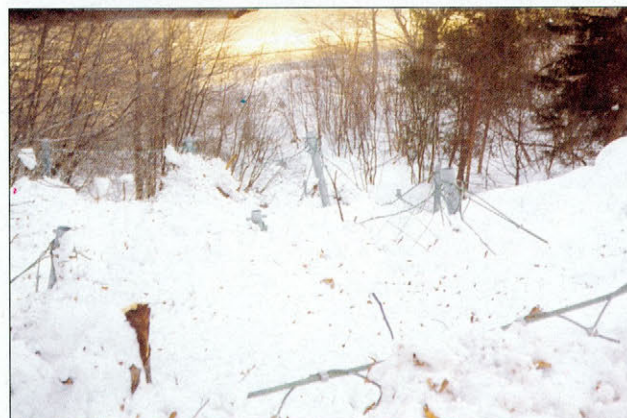
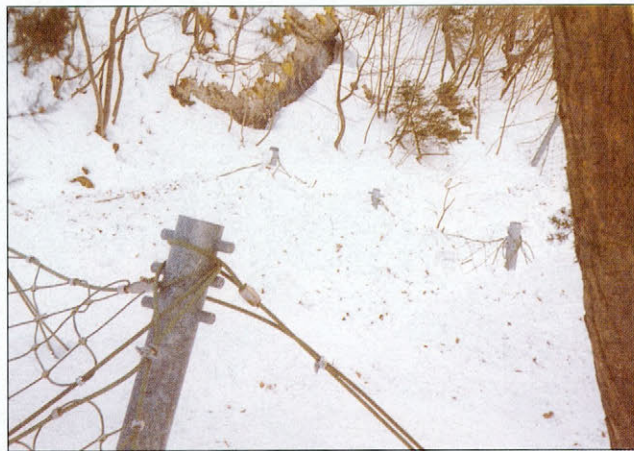
Na terenskem ogledu po obdobju živahnega trganja plazov 5. marca 1996 so opazili, da so se med objekti pojavile manjše splazitve snega. Novi sneg se je splazil po stari gladki snežni podlagi. Plaz pod zadnjim protiplaznim

opornim objektom je pridrsel do podpornega zidu cestnega vkopa oziroma do njegovega zgornjega roba. Opazili so, da je sneg splazil tudi nad prvim, najvišje ležečim protiplaznim objektom (slike 9, 10, 11).

Ugotovljene manjše splazitve dokazujejo, da je razmak od najnižje ležečega protilavinskega opornega objekta do omenjenega podpornega zidu prevelik. Zato bo treba postaviti dodatne, v projektu predvidene objekte. Nujno bo treba povečati tudi hrapavost terena v drči in pri tem upoštevati mikorelief (prelomi) z manjšimi točkovnimi

Slika 9. Drča IV: profil 4 (foto: D. Durjava)
Figure 9. Chute # 4: profile 4 (photo: D. Durjava)

Slika 10. Drča IV: profil 4 (foto: D. Durjava)
Figure 10. Chute # 4: profile 4 (photo: D. Durjava)

Slika 11. Drča IV: profil 4 (foto: D. Durjava)
Figure 11. Chute # 4: profile 4 (photo: D. Durjava)

objekti (oporne kože in koli), ki bi bili obenem opora in zaščita posajenim grmovnim in drevesnim vrstam. Podobni ukrepi bodo potrebni tudi na približno 60 do 80 m dolgem območju nad najvišjim protiplaznim opornim objektom.

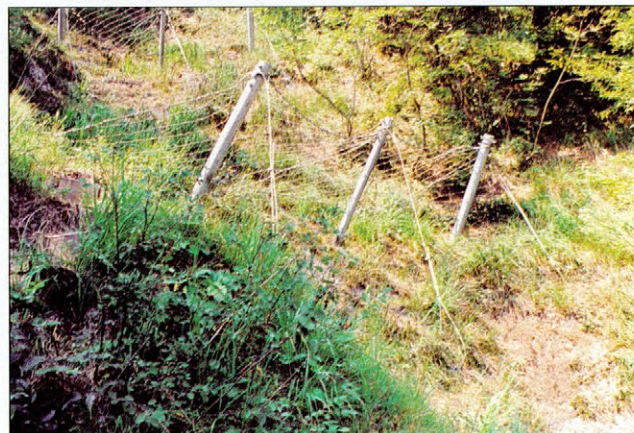
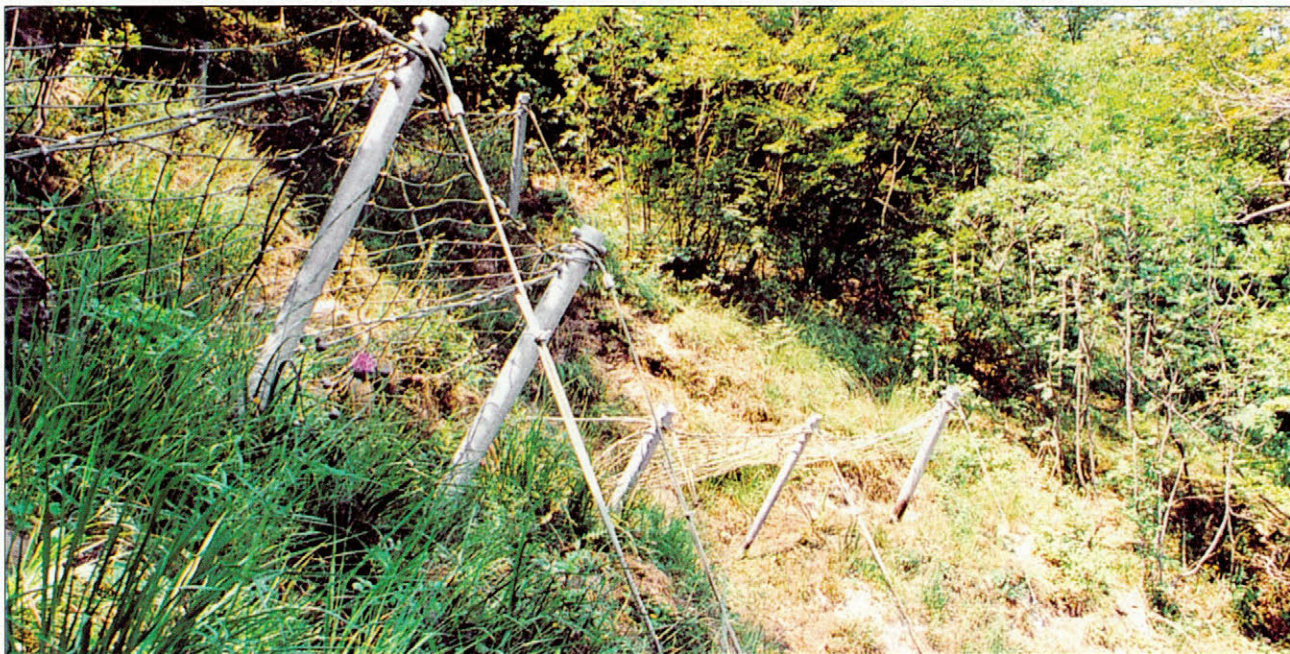
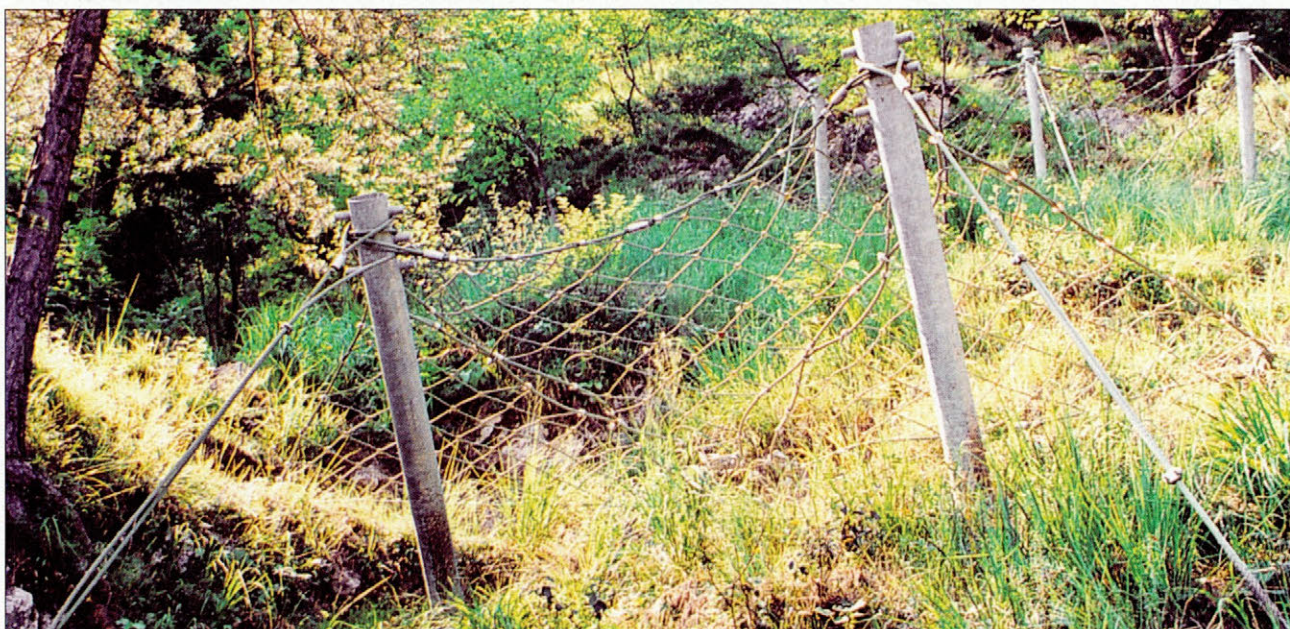
Na terenskem ogledu 19. marca 1996 so v drči IV opazili samo manjše dodatne zdrse nad najvišje ležečim protiplaznim objektom, drugih premikov snežne odeje pa ni bilo opaziti.

Slika 12. Drča IV: profil 3 (foto: D. Durjava)
Figure 12. Chute # 4: profile 3 (photo: D. Durjava)

Slika 13. Drča IV: profil 3 (foto: D. Durjava)
Figure 13. Chute # 4: profile 3 (photo: D. Durjava)

Slika 14. Drča IV: profil 3 (foto: D. Durjava)
Figure 14. Chute # 4: profile 3 (photo: D. Durjava)
