# POTRESA NA OBMOČJU ILIRSKE BISTRICE 22. MAJA 1995 POŠKODBE OBJEKTOV

Matjaž Godec\*, Renato Vidrih\*\*, Ina Cencić\*\*\*

## Damage in the Region around Ilirska Bistrica after the 22 May 1995 Earthquakes

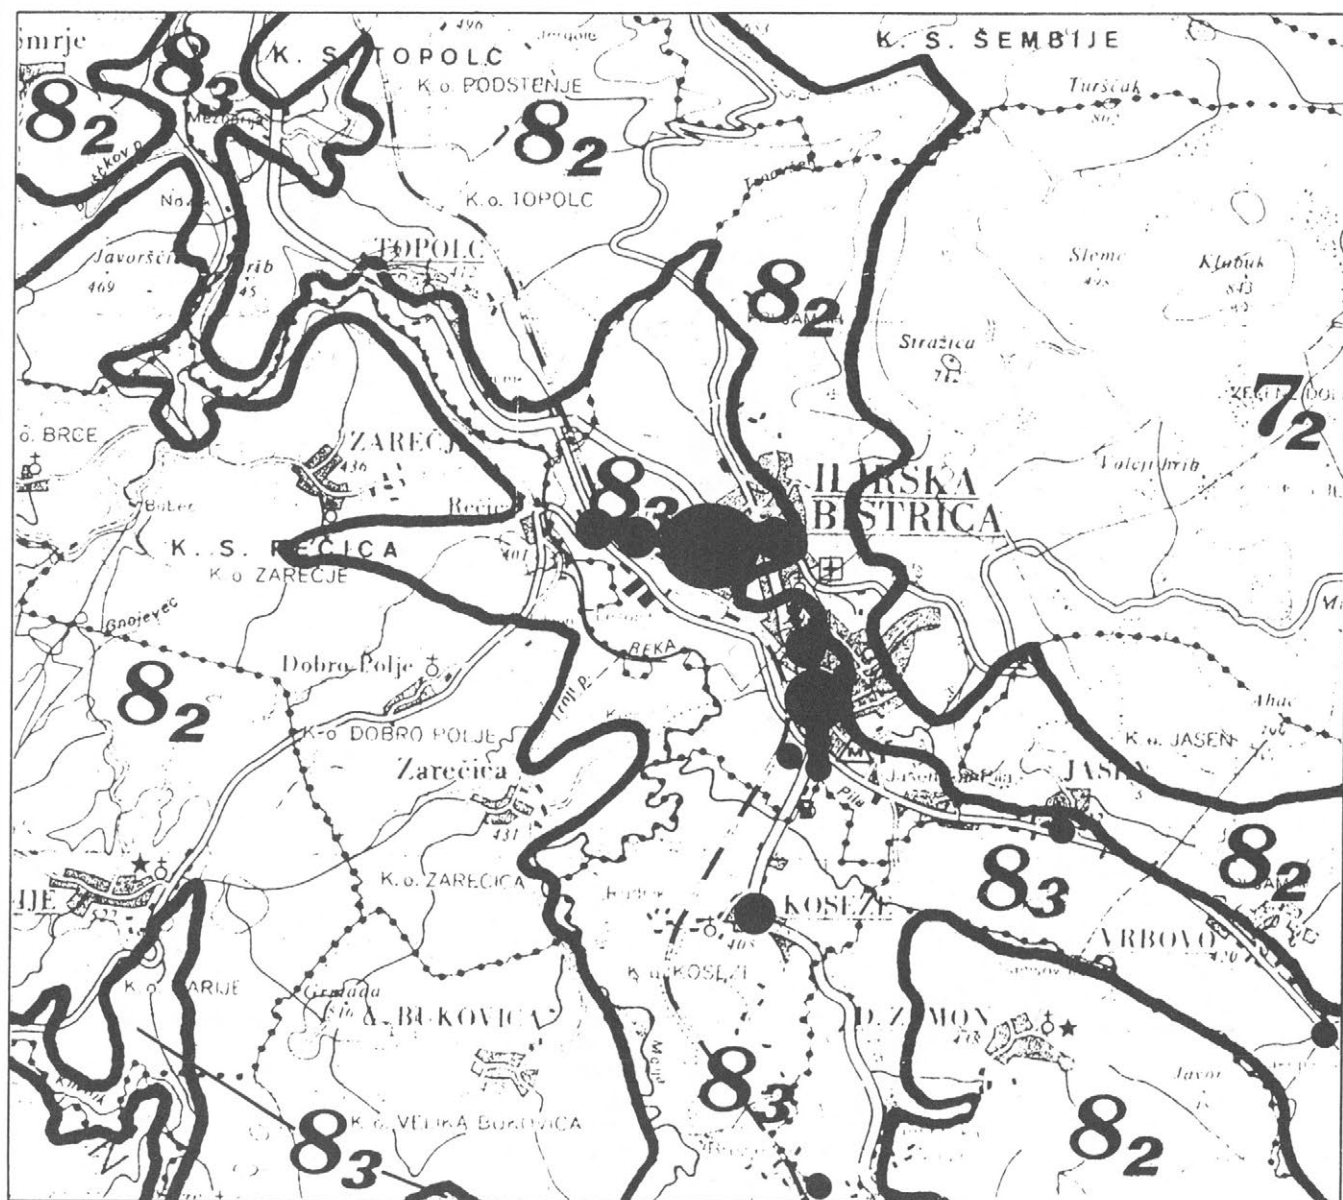
Leta 1986 smo na tedanjem Seizmološkem zavodu Republike Slovenije, danes Upravi RS za geofiziko, pripravili študijo Potresna ogroženost Ilirske Bistrice (2). Na sliki 1 je del karte potresne mikrorajonizacije, ki je bila narejena za potrebe civilne zaščite. Pripravljena je bila na podlagi karte za povratno dobo potresov 500 let, ki za ilirskobistriško območje ocenjuje možnost potresov z največjo intenziteto VIII. stopnje po MSK lestvici. Upoštevane so bile tudi geološke značilnosti terenov, ki so na kratko predstavljene v drugem članku v tej številki Ujme (6). Zadnja potresa sta bila seveda šibkejša, vendar je zanimiva primerjava učinkov. Na izseku karte vidimo, da so bili največji učinki v pasu, ki je označen z VIII<sub>3</sub>, v širši okolici pa so bili učinki manjši. Ta del je iz kamnin, ki so slaba geološka podlaga: zgrajen je iz pliocenskih glin, peskov, ponekod z vključki premogov. Le nekoliko boljša podlaga so eocenski sedimenti in morene z oznako VIII<sub>2</sub>. Najboljši sedimenti na širšem območju Ilirske Bistrice so apnenci in dolomiti, kjer so največji možni učinki ocenjeni s VII. stopnjo po MSK lestvici. Ob zadnjih potresih je bila ocena tal pravilna, čeprav sta bila potresa bistveno šibkejša od največjih pričakovanih (2, 5).

Slika 1. Del karte potresne mikrorajonizacije za najmočnejši pričakovani potres (VIII. stopnje po MSK lestvici); črna polja označujejo najpomembnejše poškodbe v Ilirski Bistrici, ki so nastale ob potresih 22. maja 1995; pomen števil je pojasnjen v besedilu (avtor: R. Vidrih)  
 Figure 1. An abstract from the seismic microzonation map for the maximum expected earthquake (VIII MSK); the black fields mark the most important damage in Ilirska Bistrica that was caused by the latest quakes; the numbers are explained in the text (author: R. Vidrih)

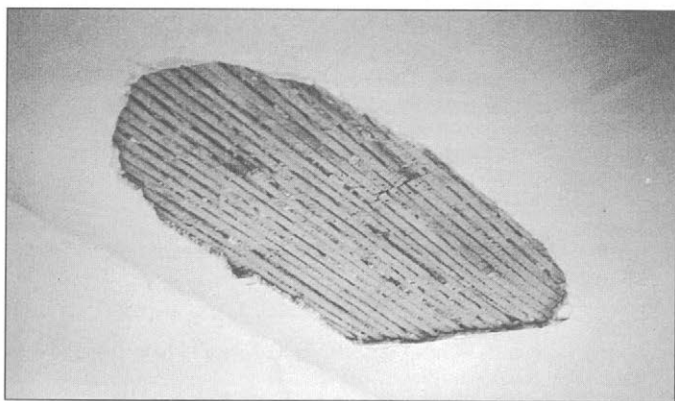
Slika 2. Odpadanje velikih kosov ometa s stropa gasilskega doma v Ilirski Bistrici, Titov trg 11, kar je pogosto pri objektih z lesenimi stropi (foto: M. Godec)  
 Figure 2. Large pieces of plaster fell from the ceiling at the fire-station in Ilirska Bistrica, Titov trg 11, which often happens in the buildings as wood ceilings are present (photo: M. Godec)

4. naslov: Titov trg 11, Ilirska Bistrica  
objekt: gasilski dom, zidana zgradba, lesen strop  
leto gradnje: 1907  
poškodbe: srednje močne poškodbe: razpoke v nosilnih stenah, odpadanje večjih kosov ometa (slike 2, 3 in 4)

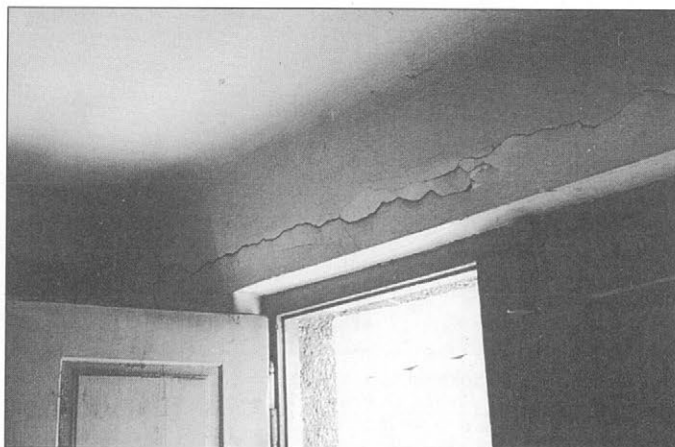
Slika 3. Razpoke v ometu gasilskega doma v Ilirski Bistrici, Titov trg 11 (foto: R. Vidrih)  
 Figure 3. The cracks in the plaster at the fire-station in Ilirska Bistrica, Titov trg 11 (photo: R. Vidrih)

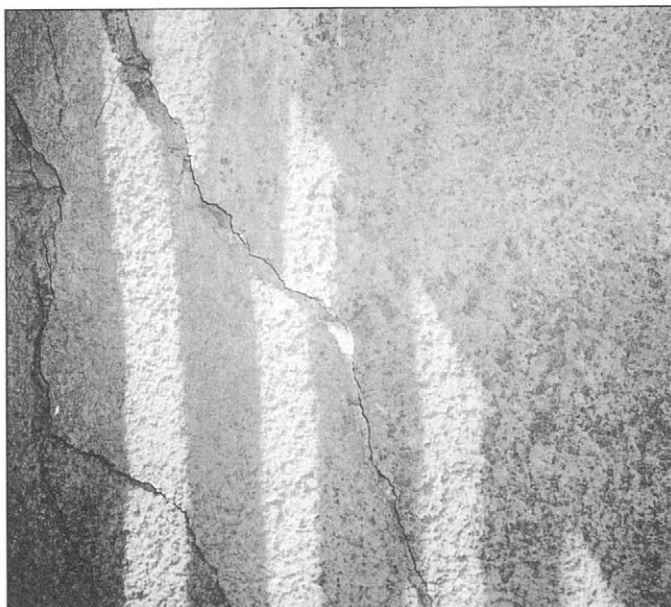
Slika 4. Detajl diagonalne razpoke v steni prizidka gasilskega doma v Ilirski Bistrici, Titov trg 11; takšne razpoke v stenah konstrukcije so običajne pri potresih VI. stopnje po MSK lestvici (foto: M. Godec)  
Figure 4. The details of diagonal cracks in the wall of an additional building at the fire station in Ilirska Bistrica, Titov trg 11; such wall cracks are usually the consequence of a level VI MSK earthquake (photo: M. Godec)

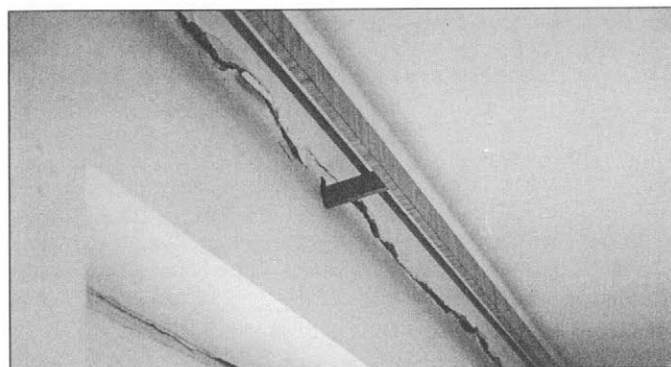
Slika 5. Globoke razpoke na stiku stropne konstrukcije in nosilne stene v stanovanjski hiši v Ilirski Bistrici, Župančičeva ulica 1; objekt nima ustreznih vezi, pri močnejšem potresu lahko v takšnem primeru lesen strop izpade iz ležišč na zidu (foto: R. Vidrih)  
Figure 5. Deep cracks at the joint of a ceiling construction and a supporting wall in a house in Ilirska Bistrica, Župančičeva 1; the building does not have sufficient binding; in the case of a larger quake the wooden ceiling could fall from its bearings in the wall (photo: R. Vidrih)

8. naslov: Župančičeva 1, Ilirska Bistrica  
objekt: družinska hiša, enonadstropen zidan objekt z lesenim stropom  
leto gradnje: obdobje med 1900 in 1940  
poškodbe: srednje močne poškodbe na nosilnih zidovih (globoke razpoke) ter lahke do srednje močne poškodbe v predelnih stenah (razpoke v ometu, odpadanje delov ometa) (slika 5)

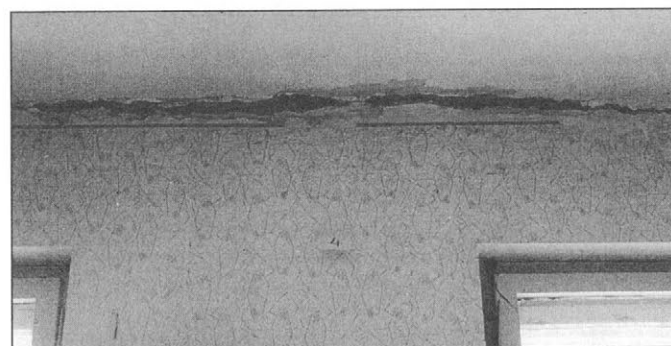
Slika 6. Globoke razpoke na stiku stropne konstrukcije in nosilne stene objekta AMD v Ilirski Bistrici, Gubčeva 12; objekt nima ustreznih vezi in ob potresu ne deluje enovito (foto: Občinski štab civilne zaštite Ilirska Bistrica)  
Figure 6. Deep cracks at the joint of a ceiling construction and a supporting wall in the AMD building in Ilirska Bistrica, Gubčeva 12; the building does not have sufficient binding and during the earthquake does not respond uniformly (photo: Municipal Civil Defence Ilirska Bistrica)

18. naslov: Gubčeva 12, Ilirska Bistrica  
objekt: enonadstropna zidana družinska stanovanjska hiša z lesenim stropom  
leto gradnje: pred 1900  
poškodbe: na nosilnih zidovih in stopnišču so nastale globoke razpoke (slika 6)
