# POTRES V KOBEJU JANUARJA 1995

## VPLIV POTRESA NA STAVBE

Miha Tomaževič\*, Matej Fischinger\*\*

## The Kobe Earthquake of January 1995

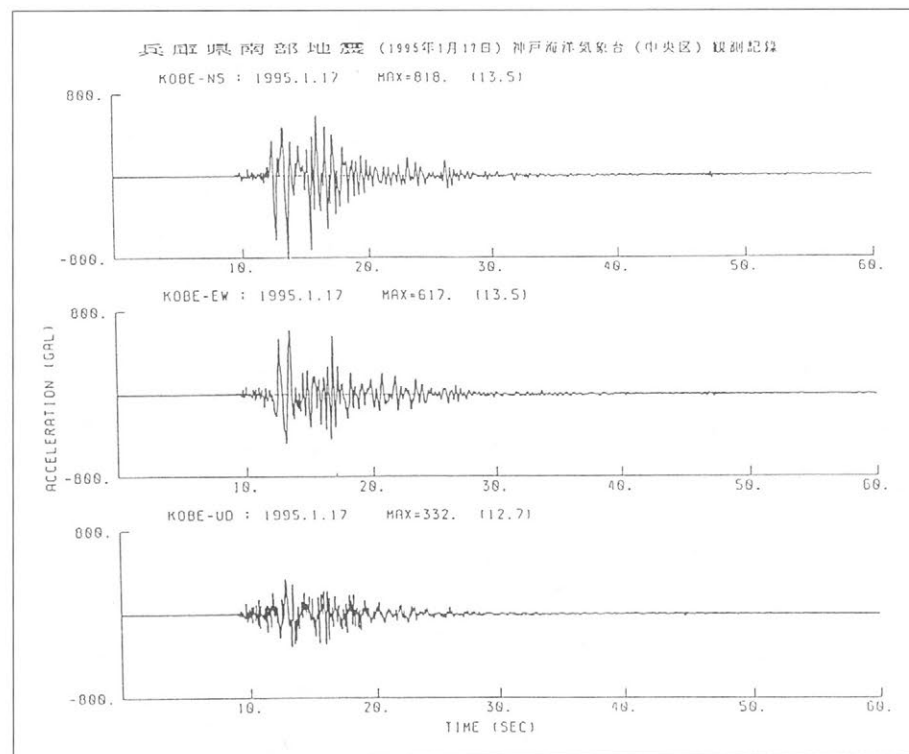
Slika 1. Registracija časovnega poteka pospeškov tal glavnega sunka 17. 1. 1995 na opazovalnici Japonske meteorološke agencije JMA v Kobeju (z dovoljenjem T. Fujiwara z DPRI univerze v Kioto; 1 gal = 1 cm/s<sup>2</sup>)

Figure 1. Ground acceleration record of the main shock of January 17, 1995, recorded at Japan Meteorological Agency observation station in Kobe (courtesy of T. Fujiwara, DPRI, University of Kyoto. 1 gal = 1 cm/s<sup>2</sup>)

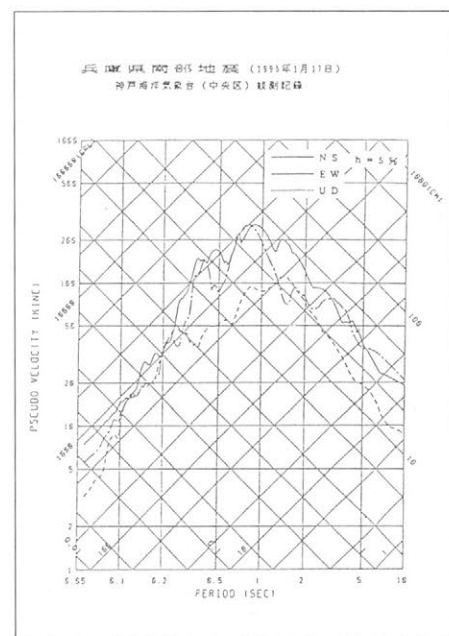
Merilo za vpliv potresa na gradbene konstrukcije predstavlja spekter odziva, ki pove, kako se na potres odzove konstrukcija z določeno nihajno dobo (slika 2). Kot je videti, spektralne vrednosti psevdopospeškov odziva pri 5% kritičnega dušenja na območju period nihanja med približno 0,4 do 1,0 s dosegajo vrednosti 2,0 g, vrednosti psevdohitrosti pa se gibljejo med 100 in skoraj 300 cm/s!

Slika 2. Spekter odziva registracije glavnega sunka potresa 17. januarja na opazovalnici JMA (z dovoljenjem T. Fujiwara z DPRI univerze v Kioto)

Figure 2. Response spectra of JMA record of January 17, 1995, main shock (courtesy of T. Fujiwara, DPRI, University of Kyoto)

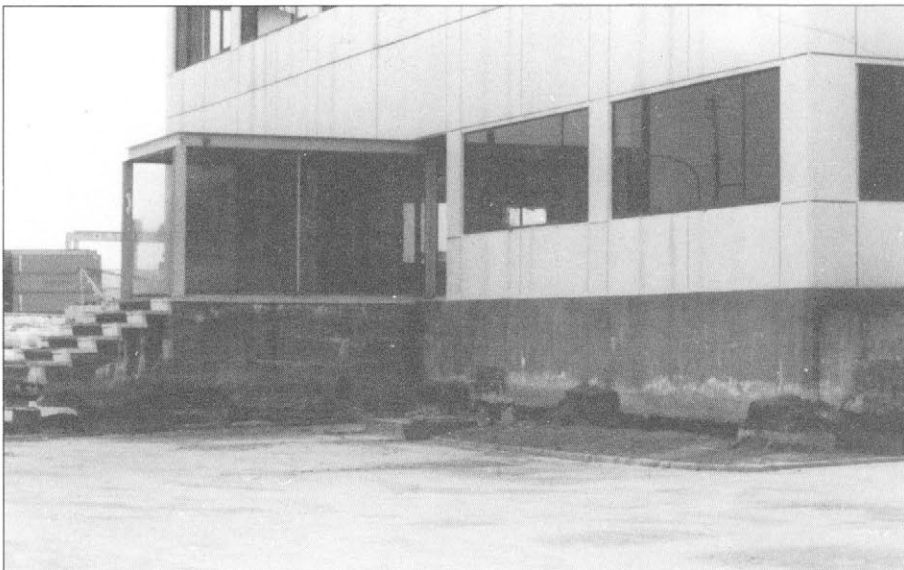
Slika 3. Veliki posedki tal, nastali zaradi likvefakcije ob upravni zgradbi v pristanišču Kobe na otoku Port Island

Figure 3. Ground subsidence due to soil liquefaction around an administration building on Port Island

Pri večjih stavbah ni bilo opaziti znakov porušitve ali popuščanja temeljev, čeprav je v mestu teren slab. Vse večje stavbe so temeljene na pilotih do trdnih tal, ki so svojo nalogo dobro opravili. Na več mestih je bilo neposredno ob stavbi sicer opaziti posedanja okoliškega terena, vendar se to na konstrukciji ni poznalo (slika 3).

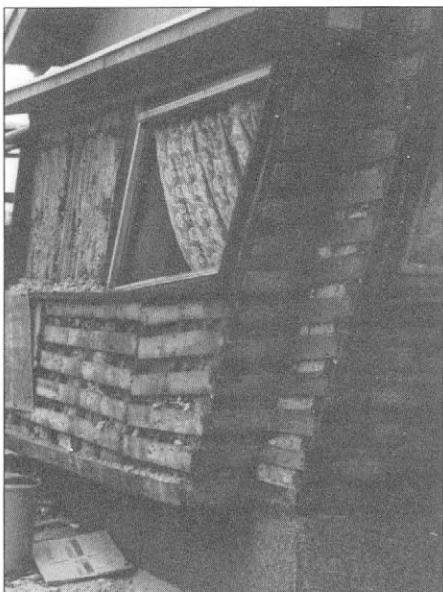
Slika 4. Brez bočnih ojačitev so se lesene stene spremenile v paralelograme  
Figure 4. Without lateral bracing between posts, walls changed to parallelograms

Rušenju lesenih hiš je v veliki meri pripomogla tudi težka kritina. Zaradi masivnih streh so nastale velike potresne sile, ki jih neoporna lesena konstrukcije brez dodatnega zavetrovanja ni mogla prevzeti. Lesene stene so se iz pravokotnika spremenile v paralelogram (slika 4), ali pa so hiše preprosto razpadle (slika 5).

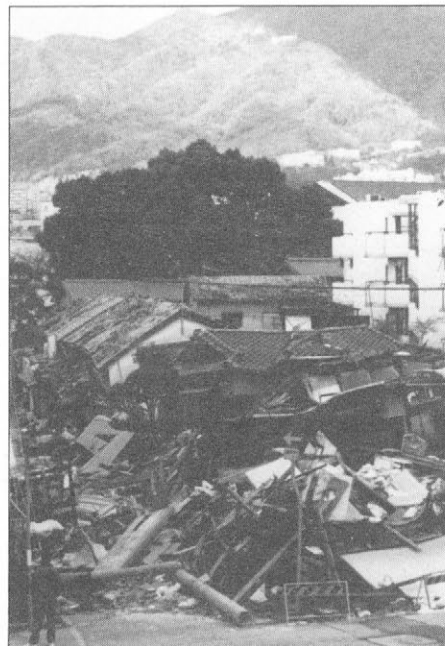
Slika 5. Porušene lesene hiše  
Figure 5. Collapsed wooden houses

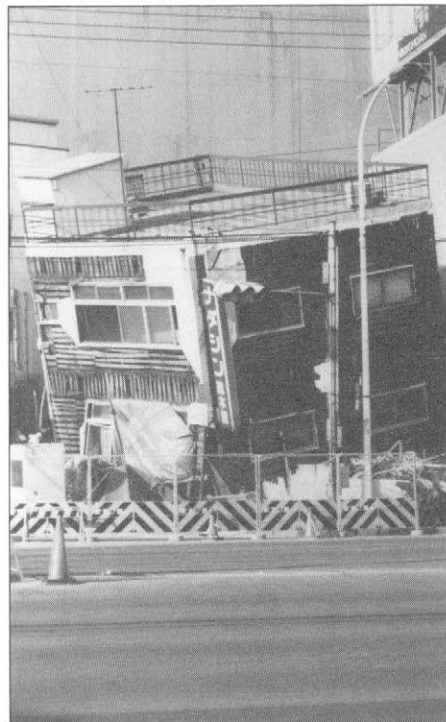
Velikokrat so bila tudi pri lesenih hišah pritličja "mehka". Posledica oslabitve zaradi garaž ali prostorov za opravljanje obrtnih dejavnosti v delu pritličja je bila, da se je hiša prevrnila (slika 6), ali pa se je nadstropje sesedlo na porušeno pritličje. Zaradi neustrezne bočne togosti se je porušilo tudi nekaj svetlišč (slika 7).

Slika 6. Nagnjena lesena hiša zaradi porušitve pritličja

Figure 6. Wooden house tilted because of first storey collapse

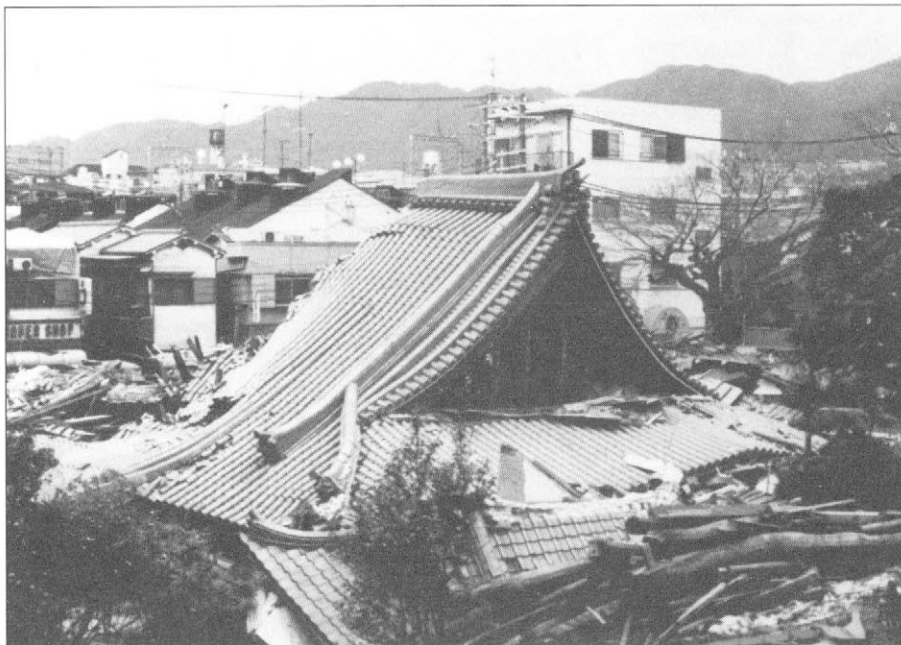
Slika 7. Porušena streha templja

Figure 7. Collapsed roof of a temple

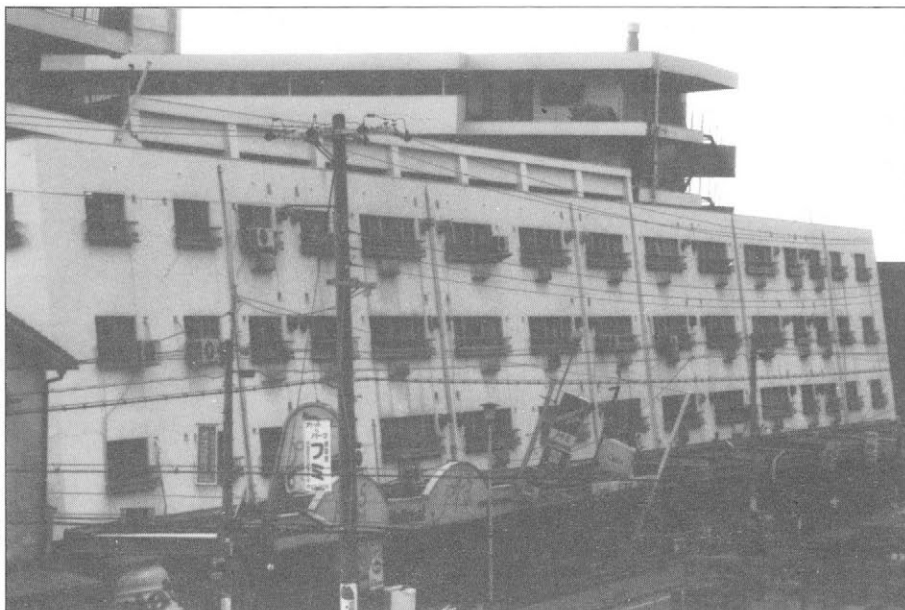
Slika 8. Armiranobetonska stanovanjska stavba se je nagnila zaradi porušitve mehkega pritličja  
Figure 8. Residential building tilted because of soft first storey collapse

Stanovanjska stavba na sliki 8 se je nagnila zaradi strižne porušitve stebrov v pritličju, oslabiljenem zaradi trgovin ali garaž. Stebri so bili armirani s šibko in z neustrezno stikovano gladko armaturo brez stremen za prevzem strižnih sil (slika 9). Že samo dejstvo, da so bili stebri armirani z gladko armaturo, govori o starosti stavbe. Čeprav je od daleč videti cela, vitka devetnadstropna stavba ni daleč od porušitve. Razporeditev armature v stebrih pritličja, ki nosijo zgornji del,

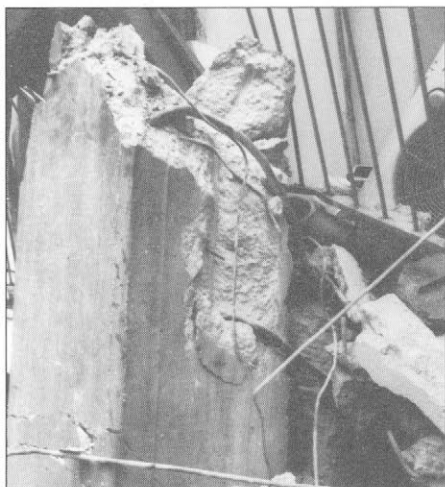
Slika 9. Šibka armatura stebrov brez stremen je povzročila porušitev pritličja  
Figure 9. Light reinforcement of r.c. columns without stirrups caused first storey collapse

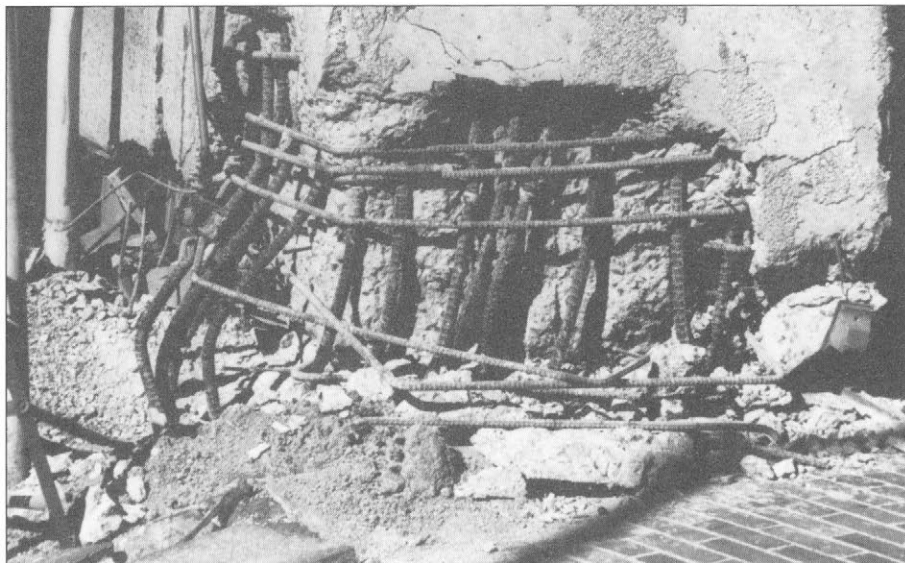
Slika 10. Močno poškodovan stebel pritličja devetnadstropne vitke stavbe  
Figure 10. Severely damaged r.c. column in first storey of a nine storey building

kaže, da je stavba grajena že po letu 1971 (slika 10). Neustrezna zasnova konstrukcije pa ni omogočila dobrega obnašanja med potresom.

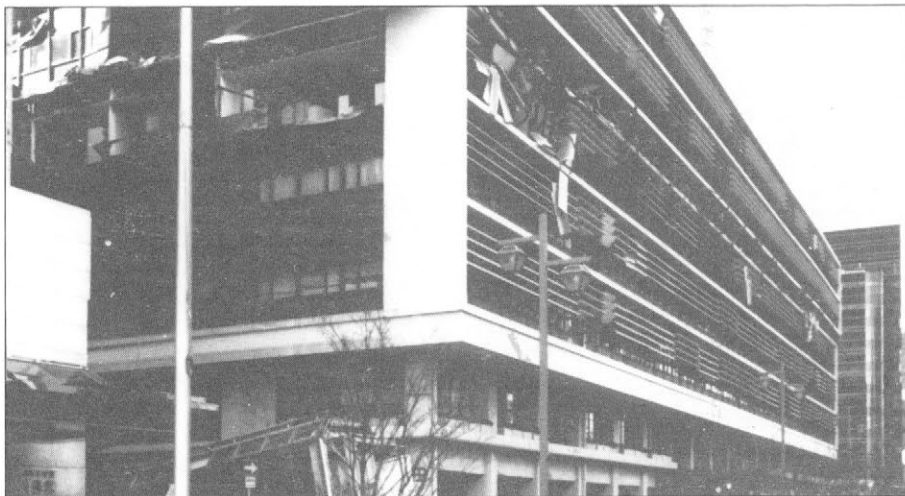
Porušena nadstropja torej lepo kažejo lego spremembe dimenzij ali sistema konstrukcije. Pri stavbi na sliki 11 se je porušilo šesto nadstropje, medtem ko je posledica očitne spremembe nosilnega sistema predstavljena na sliki 12, kjer zgornji del stavbe stoji že na zunaj drugačni in očitno močnejši konstrukciji spodnjih dveh nadstropij.

Slika 11. Porušitev šestega nadstropja armiranobetonske stavbe  
Figure 11. Sixth storey collapse of a r.c. building

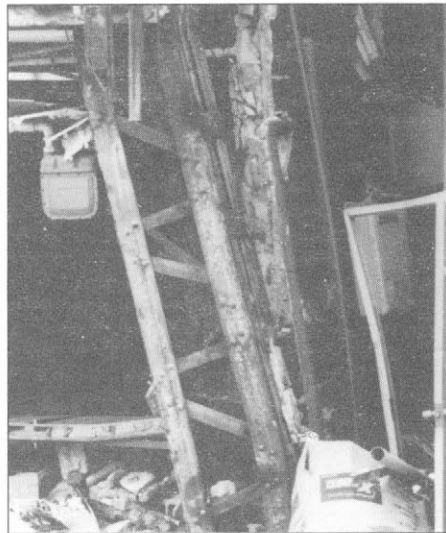
Slika 13. Porušitev jeklenega stebra sestavljenega prereza  
Figure 13. Failure of a steel column with composite section

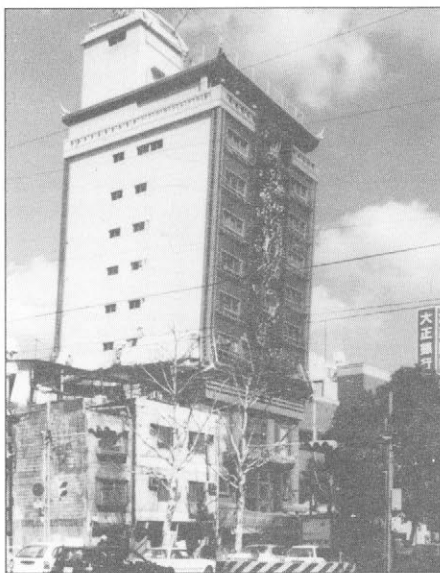
Slika 12. Porušitev zgornjega nadstropja zaradi hipno spremenjenega sistema nosilne konstrukcije  
Figure 12. Collapse of upper storey as a result of abruptly changed structural system

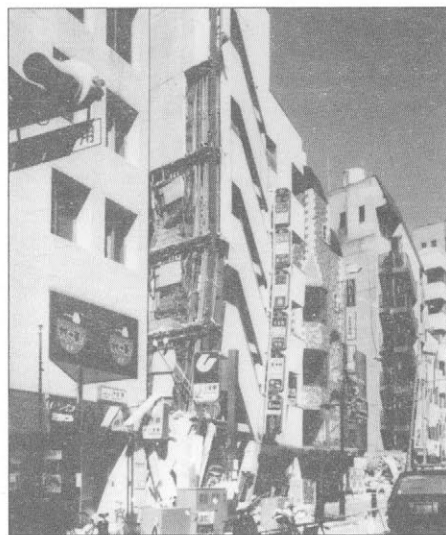
Slika 14. Nagnjena sedemnadstropna stavba jeklene konstrukcije  
Figure 14. Tilted seven storey building with steel structural system

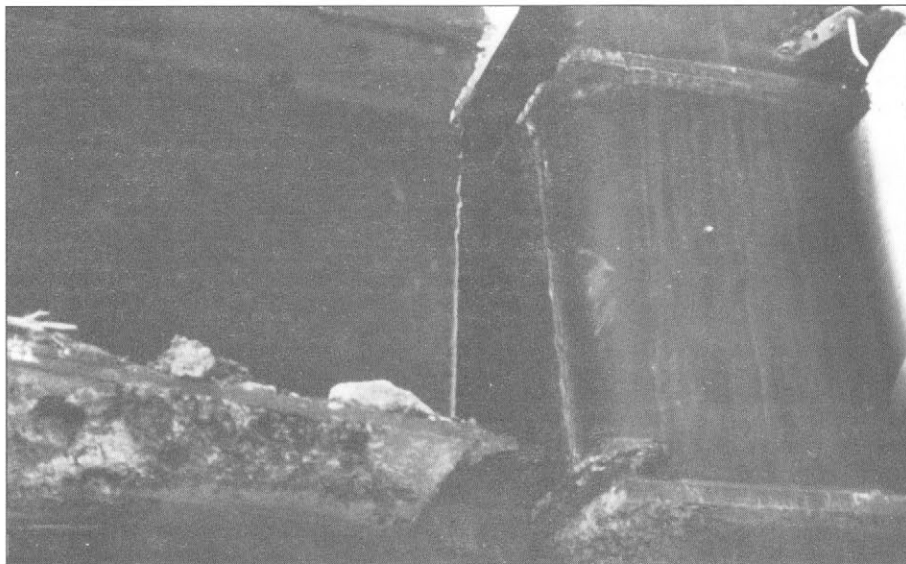
Slika 15. Porušitev zvara na stiku stebra z nosilcem  
Figure 15. Weld rupture at beam to column connection

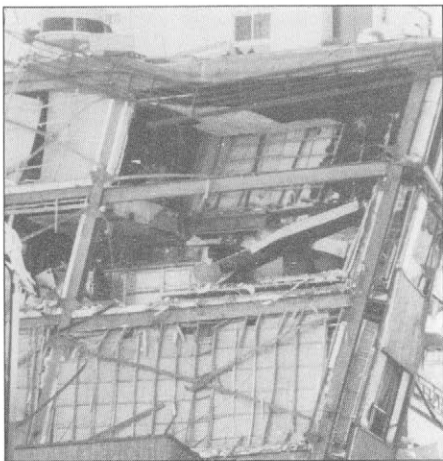
Slika 16. Potrgane diagonale in poškodbe vozlišč  
Figure 16. Broken diagonal braces and damage to joints

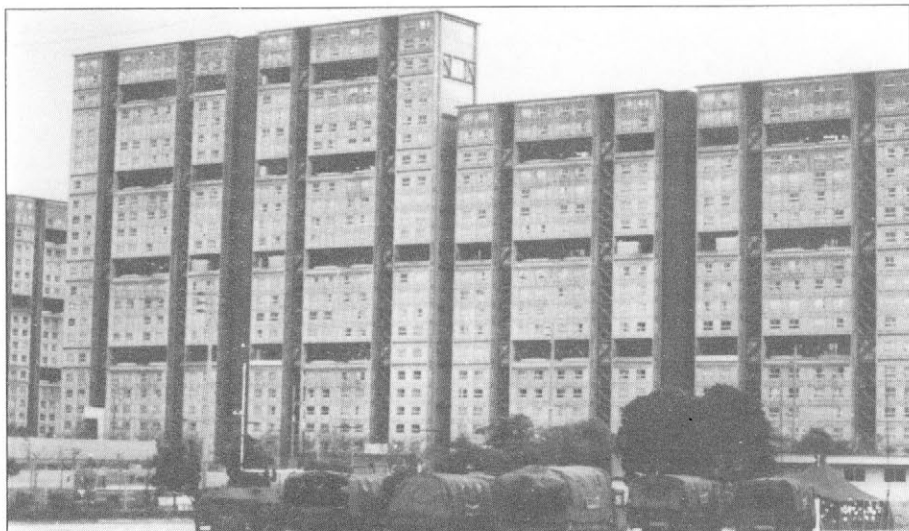
Slika 17. Moderne stanovanjske stavbe z jekleno konstrukcijo  
Figure 17. Modern residential buildings with steel structural system

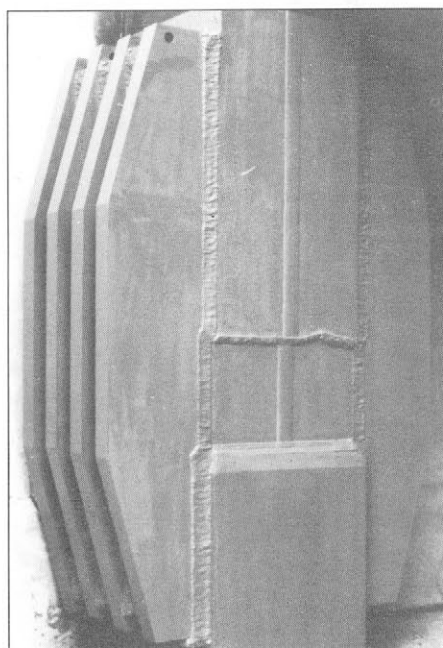
Slika 18. Velike razpoke v jeklenih stebrih so bile že sanirane z navaritvijo močnih reber  
Figure 18. Severe cracks in steel columns have been already repaired by welding strong webs

Poškodbe niso bile več vidne, saj so do takrat, ko smo si stavbe ogledali, Japonci popravili že vse poškodovane stebre (slika 18). Na pripombo, da bo način sanacije zvarov z navaritvijo močnih reber pri naslednjem potresu samo premaknil poškodbe za pol metra navzgor, so odgovorili, da je sanacija začasna in predvsem psihološka. Šele ko bo jasno, kaj je

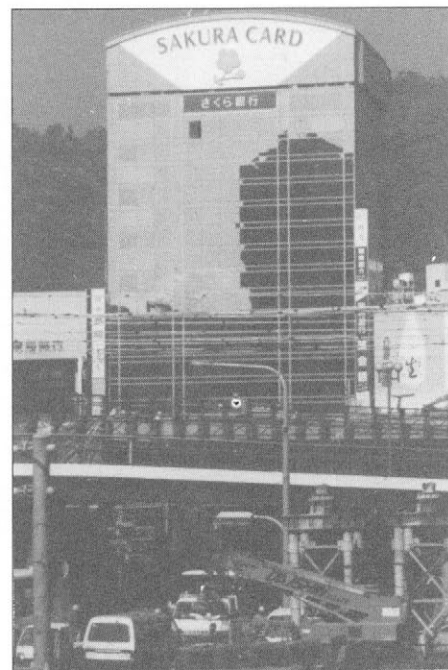
Slika 19. Večina modernih stavb je prestala veliki hanšinski potres brez vidnih poškodb  
Figure 19. Many modern buildings survived the Great Hanshin Earthquake without visible damage

Novejše stavbe so se obnašale celo bolje, kot bi lahko pri tako močnem potresu pričakovali (slika 19). To seveda zbuja zaupanje v današnje znanje in tehnično usposobljenost za graditev potresno varnih konstrukcij. Ker so ustreznost dokazali tudi veljavni potresni predpisi, japonski strokovnjaki zaenkrat ne razmišljajo o njihovi celostni reviziji. Ne zanikajo pa možnosti manjših sprememb. Tako bodo na podlagi opozoril hanšinskega potresa preučili zahteve o varjenju jeklenih elementov konstrukcij in čelnem stikanju armature. Kot smo že omenili, se sicer ne bojijo, da so bile porušitve zaradi potrganih zvarov pri jeklenih konstrukcijah in čelno stikovani armaturi v armiranobetonskih elementih sistematične, vendar je bilo primerov toliko, da jim bo treba posvetiti vso pozornost in jih natančno analizirati.
