# OB PORUŠITVI KOLIZEJA

Roman Lavrač\*, Robert Kus\*\*

Namen članka je opisati dogajanje ob reševanju oz. iskanju zasutih ljudi, zagotavljanje začasne nastanitve in prehrane (za reševalce in za stanovalce zgradbe) in predstavitev ugotovitev o reševanju, ki bodo koristne za vse, ki se bodo srečali s podobno nesrečo.

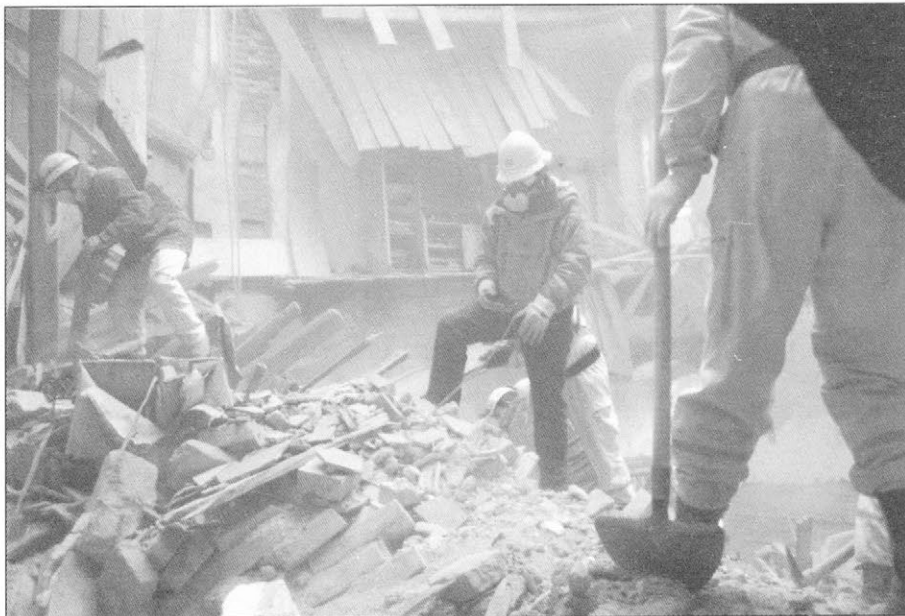
Slika 1. Prvi "stik" z ruševinami (vizualen pregled ruševin); foto: Julij Jeraj  
Figure 1. First »contact« with the ruins; photo: Julij Jeraj

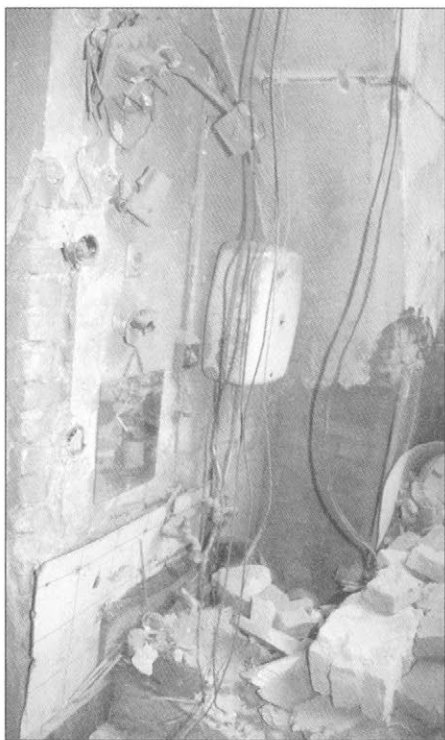
Slika 2. Potrgane električne in vodovodne instalacije vedno ogrožajo zasute ponesrečence in reševalce; foto: Julij Jeraj

Figure 2. Torn electric installations and damaged plumbing always endanger buried victims and rescuers; photo: Julij Jeraj

Zaradi iztekanja vode iz potrpane vodovodne napeljave in instalacij za centralno kurjavo, je bil dovod vode v zgradbo zaprt. Odtekanje vode v kletne prostore lahko povzroči utopitev zasutih ljudi. Poškodovanci največkrat ležijo na tleh, kamor jih pritiskajo ruševine, zato njihovo življenje lahko ogrozi že najmanjša količina vode. Prepojenost ruševin z vodo povzroča tudi nestabilnost in drsenje, kar velikokrat povzroči dodatno rušenje.

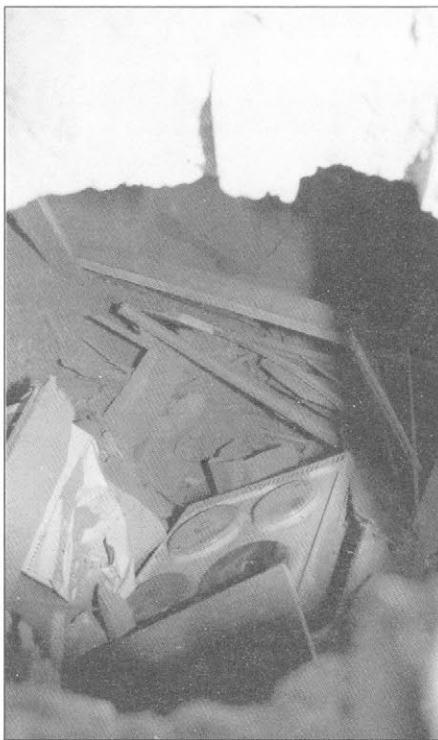
Slika 3. Notranja oprema porušениh stanovanj je bila popolnoma uničena; foto: Julij Jeraj

Figure 3. Finishing and appliances were completely destroyed; photo: Julij Jeraj

Na nekaterih mestih je iz te gmote štrlelo zelo poškodovano stavbno pohištvo. Notranja oprema stanovanj je bila popolnoma uničena. Ruševine so bile prekrte z debelo plastjo prahu, ki se je z drsenjem ruševin dvigal in vrtinčil ob še stojećih zidovih, iz katerih so štrlele potrgane potresne vezi, vodovodne cevi in žice električne napeljave. Takojšnje zaprtje vseh instalacij je preprečilo izliv vode (nevarnost drsenja ruševin in utopitve zasutih poškodovancev) ter možnost eksplozije in požara (uhajanje plina iz gospodinskih jeklen in kratek stik na električni napeljavi).

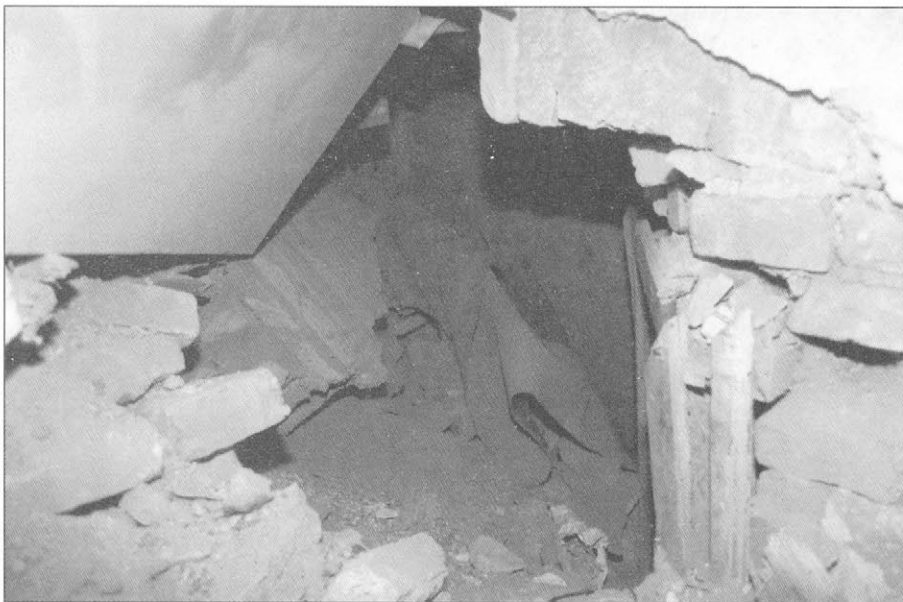
Slika 4. V gmoti ruševin je bilo le malo praznih prostorov kjer bi lahko našli preživele; foto: Julij Jeraj

Figure 4. There were only a few cavities in which survivors could be found; photo: Julij Jeraj

Zaradi potrganja vezi stropa z oporniki je padla stropna konstrukcija vodoravno in pokrila celotno površino spodnjega prostora, v katerem skorajda ni bilo praznin. Nekaj praznega prostora so naredili le večji in masivni kosi pohištva ter na nosilno zidovje oprti deli ostrešja.

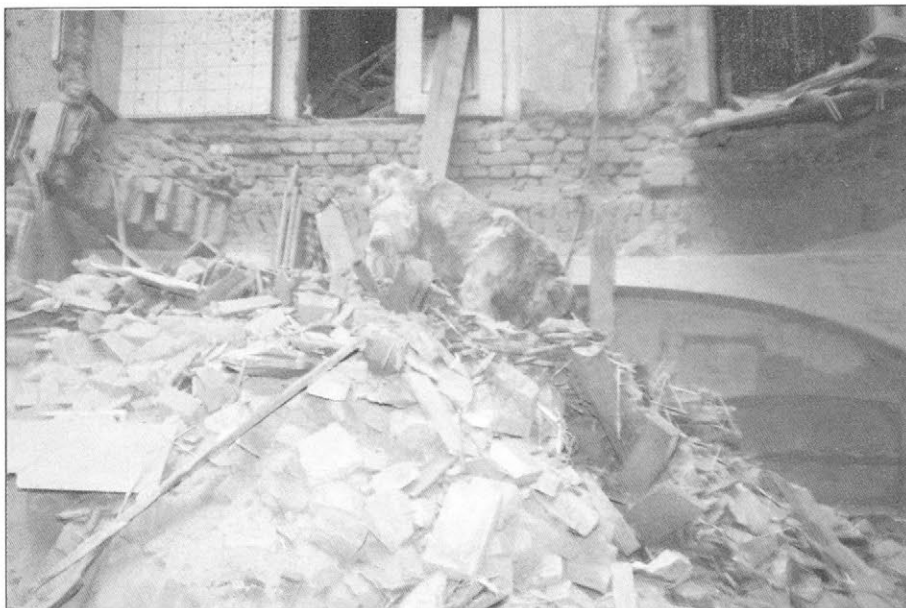
Slika 5. Morebitne preživele v ruševinah so iskali reševalni psi; foto: Julij Jeraj

Figure 5. Rescue dogs helped search for survivors buried in the rubble; photo: Julij Jeraj

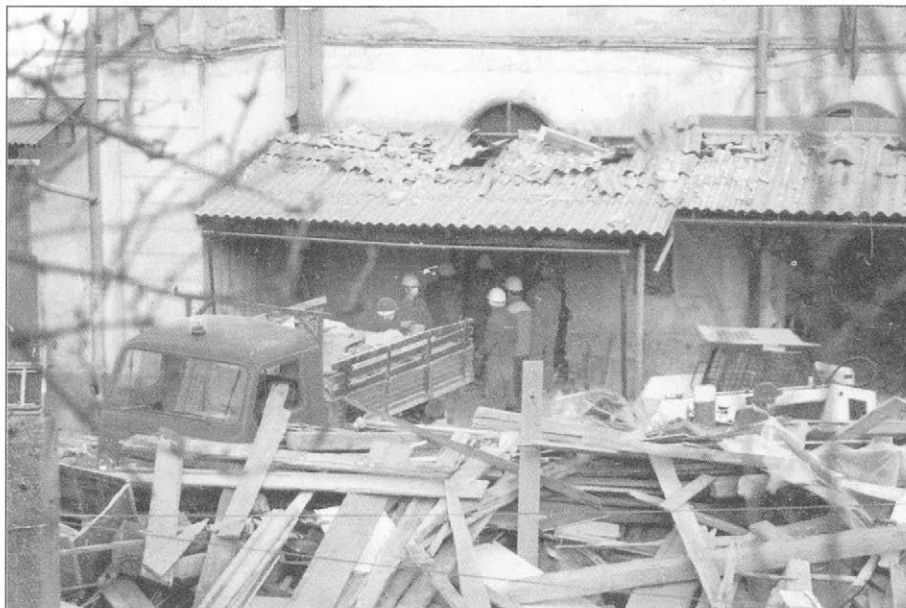
Slika 6. Ruševine so reševalci odstranjevali z lahko gradbeno mehanizacijo, vendar brez požrtvovalnih rok tudi tokrat ni šlo; foto: Julij Jeraj

Figure 6. The rubble was removed with light machinery but helping hands were more than useful; photo: Julij Jeraj

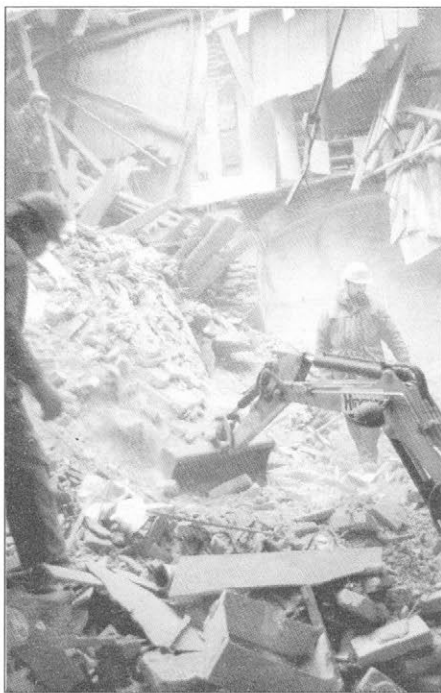
Slika 7. Nadzor čelnih plugov lahke gradbene mehanizacije; foto: Julij Jeraj

Figure 7. Man and machine at work; photo: Julij Jeraj

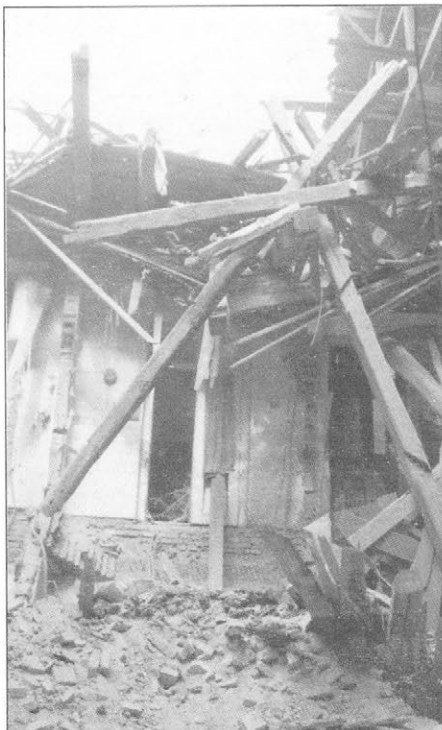
Ostanki strešne konstrukcije so nevarno ogrožali delo reševalcev. Vsak hip bi lahko izgubili oporo v še stojećem zidovju in z velikim truščem zgrmeli na reševalce.

Slika 8. Potrgana in polomljena strešna konstrukcija je nevarno ogrožala reševalce; foto: Julij Jeraj

Figure 8. The torn and broken roof construction seriously endangered the rescuers; photo: Julij Jeraj

Za reševalce je vse večjo nevarnost predstavljal tudi zdrs ostrešja, ki se je naslanjal na še stoječo južno steno objekta, na ruševine. Ostrešje so iz ležišča stene v višini tretjega nadstropja odstranili poklicni gasilci. Iz varovalne košare trideset metrov dolge lestve na posebnem vozilu so z motornimi žagami in lomilnimi drogovi sprostili ležišče strešne konstrukcije in jo nadzorovano spustili v notranjost zgradbe. Tu se je takoj začelo razrezovanje in ročni iznos delov ostrešja.

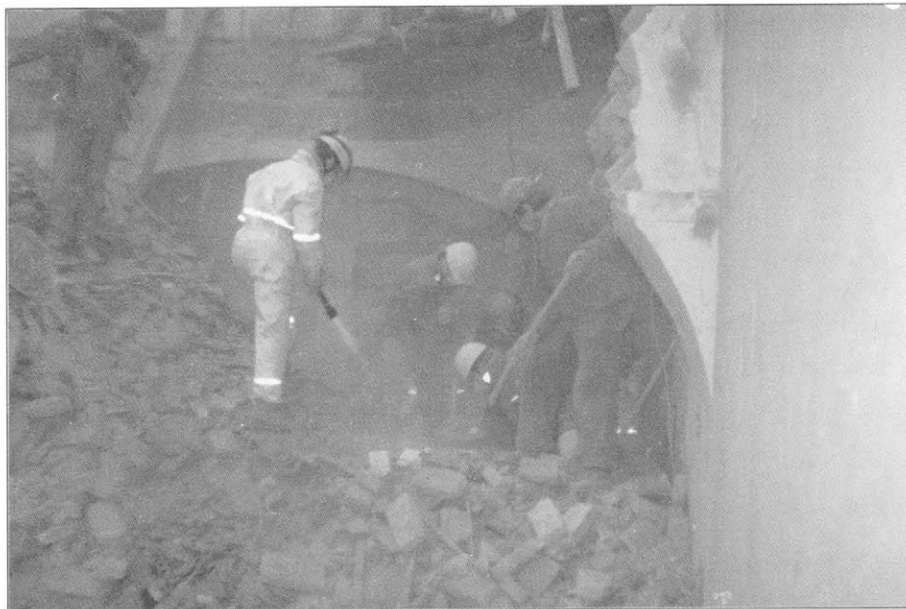
Slika 9. Previdno odkopavanje zasutih ponesrečencev z rokami in ročnim orodjem; foto: Julij Jeraj

Figure 9. Careful excavation of buried victims; photo: Julij Jeraj

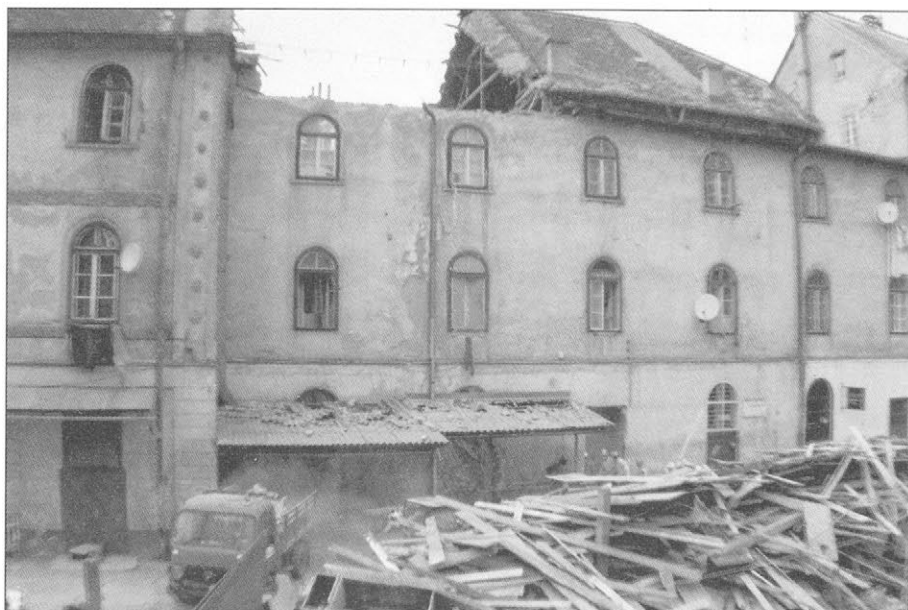
Slika 10. Odstranjevanje ruševin se nadaljuje (pogled na porušeni del Kolizeja z Župančičeve ulice); foto: Julij Jeraj

Figure 10. Clean-up work continues (the ruined part of »Kolizej« viewed from Župančičeva Street); photo: Julij Jeraj
