SKALNI PODOR V TRENTI

Miha Pavšek*

Miha Pavšek Rockfall in Trenta

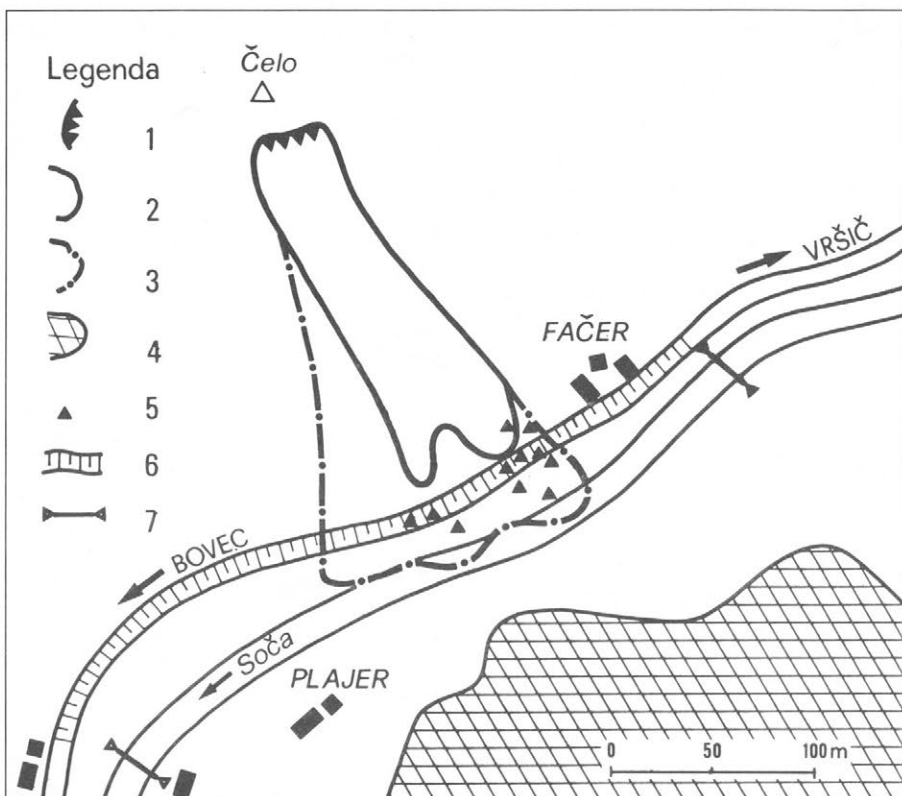
Od zadnjega večjega skalnega podora v Trenti, pod Osojnikom nad kmetijo Plajer (4), so minila šele štiri leta in pol, ko se je zopet sprožila nova skalna gmota, to pot le na nasprotni strani doline (slika 1). Zadnji podor je bil po obsegu in prostornini manjši od prejšnjega, večja pa je škoda na prizadetih površinah. Oba skalna podora – "dvojčka", kot so ju nekateri poimenovali (2), grozita še naprej, saj je v izjemnih okoliščinah (močnejši potres) možna združitev skalnih gmot s pobočij na obeh straneh doline, kar bi lahko povzročilo zajezitev Soče.

kajšnjem travniku spodnje soške terase (slika 4). Nekaj manjših blokov je bilo tudi ob Soči in v njeni strugi, eden pa se je zaustavil šele na nasprotnem bregu (slika 1).

Slika 1. Vplivno območje skalnega podora nad Fačerjem v Trenti (19. 12. 1993).
Figure 1. Impact area of the Fačer rockfall (Trenta vally, December 19th 1993).

velikim nasipom pred skalnimi podori s pobočij nad levim bregom Soče (sliki 1 in 8), v drugem pa odstraniti pretečo skalno gmoto in postaviti usmerjevalne lovilne žične mreže. Podrobnejše geološke raziskave, ki še potekajo (2), bodo dale nekatere dodatne rezultate. Na osnovi le-teh bodo znani ukrepi in možne variante za trajno sanacijo skalnega podora in ogroženega cestnega odseka.

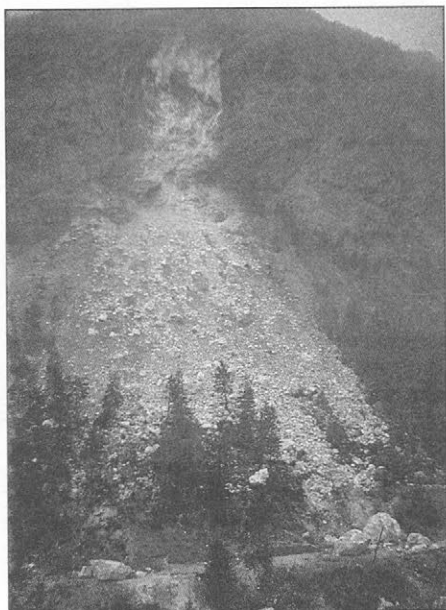
Do podora je prišlo nekaj minut po polnoči, natančneje v nedeljo, 19. 12. 1993, ob 0.17. uri. Z navpičnega skalnega grebena na desnem bregu Soče nad

kmetijo Fačer (slika 2) se je odlomila večja skalna gmota z dimenzijami približno 30 x 50 x 5 m (7), ki se je ob vzhodju razletela in zgrmela po melišču proti dnu doline. Posamezni skalni bloki so merili od 0,5 do 100 m³ (slika 3, največji med bloki), zato so brez težav prebili ozek gozdni pas pod ostenjem. Obstali so na regionalni cesti Bovec–Vršič, delno pa tudi pod njo na tam-

Slika 2. Prizorišče skalnega podora nad Fačerjem – razmere dan po nesreči. Slabo vreme je še dodatno oteževalo ogled podora in opredelitev nevarnosti glede na čimprejšnjo zasilno sanacijo ogroženega območja.

Figure 2. Rockfall area above the Fačer farm a day after the stone material crashed down from the rocky overhang.

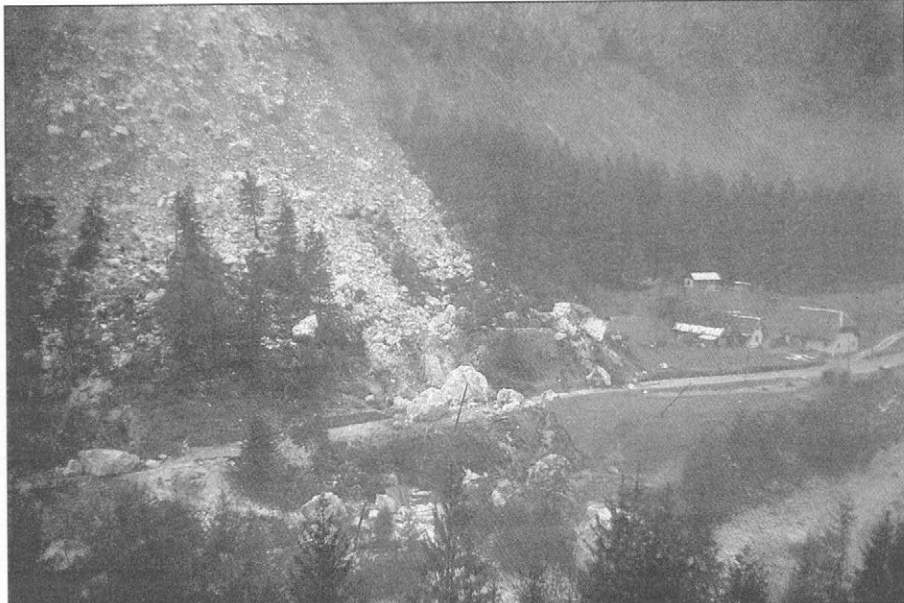
Slika 4. Pogled na spodnji del podora z najbolj poškodovanim cestnim odsekom in zasutim gozdnim pasom nad Fačerjevo hišo. Podorni kamninski bloki so se zaustavili le nekaj metrov stran od ovčje staje.

Figure 4. A view of the lower part of the rockfall. Some stone blocks rolled very near the endangered farmhouse.

da. Dva kraka kamnitega plazu (slika 4) sta segla prav do ceste. Vzhodni, širši, je le razširil obseg meliščnega vršaja starejšega podora, medtem ko si je zahodni, nekoliko ožji, utrl povsem novo pot. Skalni bloki so se valili mimo bližnje domačije Fačerjevih, nekaj večjih pa se je zaustavilo na zgornji terasi okrog 15 m od ovčje staje (slika 4). Le nekaj metrov naprej je stanovanjska hiša. Strokovnjaki Geološkega zavoda iz Ljubljane so namreč ugotovili (7), da je na skalnem grebe-

Skalni bloki so na cesti in ob njej napravili kar precejšnjo škodo. Regionalna cesta je bila poškodovana v dolžini okoli 150 m, na krajšem odseku pa povsem zasuta z ostanki drevja, drobirjem, kamenjem in velikimi skalnimi samicami (sliki 4 in 6). Največje med njimi so se zaustavile ravno v podaljšku obeh krakov kamnitega plazu (slika 1), kjer je bila cesta najbolj poškodovana (slika 7). Asfaltna plast pod temi bloki je bila povsem uničena, delno pa le razpokana na mestih, ki so jih poškodovale skale z manjšo prostornino. Posamezne skale so odskakovale od pobočja in padle zviška na cesto ali spodnjo soško teraso. Zato so bili ponekod prst, skalni drobir in ostanki vegetacije razpršeni daleč naokrog. Ti bloki so potrgali žice in poškodovali nekaj stebrov električne in telefonske napeljave (slika 8). Kamniti plaz je povsem zasul smrekov gozdni pas, v katerem je uničil tudi krmilnico za divjad (slika 6).

Pristojni delavci so iz ogrožene hiše (slika 4) izselili dva prebivalca in še isti dan sanirali pretrgani električni vod, telefonskega pa dan kasneje (3). Za prebivalce višjeležečih zaselkov so organizirali nemoteno oskrbo z najnujnejšimi živili ter prevoz za učence in delavce. O nesreči je bila obveščena tudi zdravstvena služba, delavci cestnega podjetja pa so cestišče primerno zavarovali. Sanacijska dela so potekala pod stalno pretečo nevarnostjo ponovnega podora.

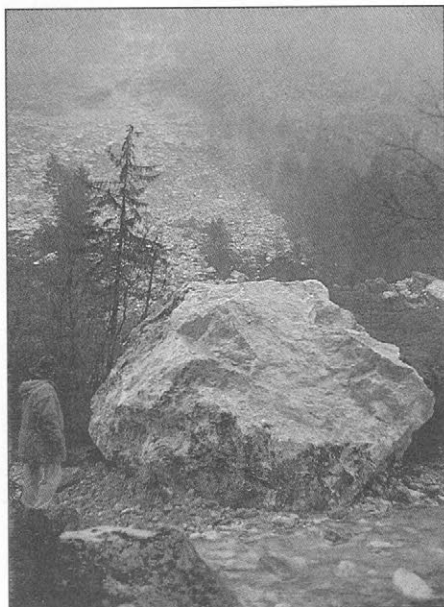
Slika 3. Podorno melišče pod Čelom in razsežnosti največjega skalnega bloka, ki se je ustavil šele tik ob Soči.

Figure 3. Rockfall scree below Čelo and one of the largest stone blocks which stopped just beside the Soča river.

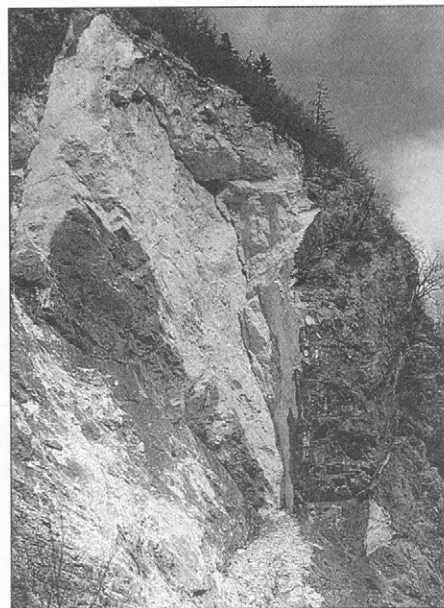
nu ostala razmeroma velika previsna kamninska gmota s prostornino približno 2000 m³, ki lahko vsak čas zdrsne navzdol (slika 5).

Slika 5. Razpokano in pretro odlomno mesto nad skalno stopnjo; na obeh straneh in deloma tudi nad osrednjim delom podornega žarišča je še vedno možen odlom preostale previsne kamninske gmote.

Figure 5. The leftover rock overhang still threatens the area lying below.

bloke, ki so zaradi previsnosti ponekod zelo izpostavljeni odlamljanju (slika 5). Ko takšni labilni bloki zaradi različnih vzrokov izgubijo oporo, pride do podora skalne gmote. Te procese potrjuje tudi meliščni pas pod ostenjem na desni strani doline, ki se začne v višini podora (slika 10) in se nadaljuje po dolini navzdol vse do Malih korit (5). Na širšem območju odloma

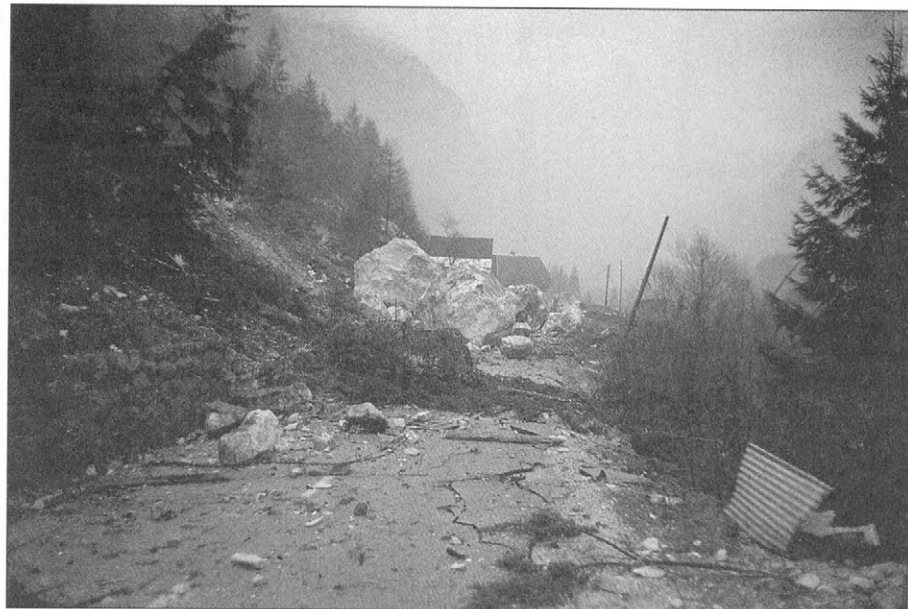
Slika 6. Poškodovana regionalna cesta Bovec–Vršič, v ozadju Fačerjeva hiša; nekaj večjih skalnih blokov se je ustavilo na cesti, asfaltna prevleka pa ni zdržala tako velikega pritiska; ostanki skal, prsti, drevja in krmilnice le še dodatno pričajo o rušilni moči skalne gmote.

Figure 6. The damaged section of the Bovec–Vršič regional road shows us the force and size of this latest rockfall in the Trenta valley.

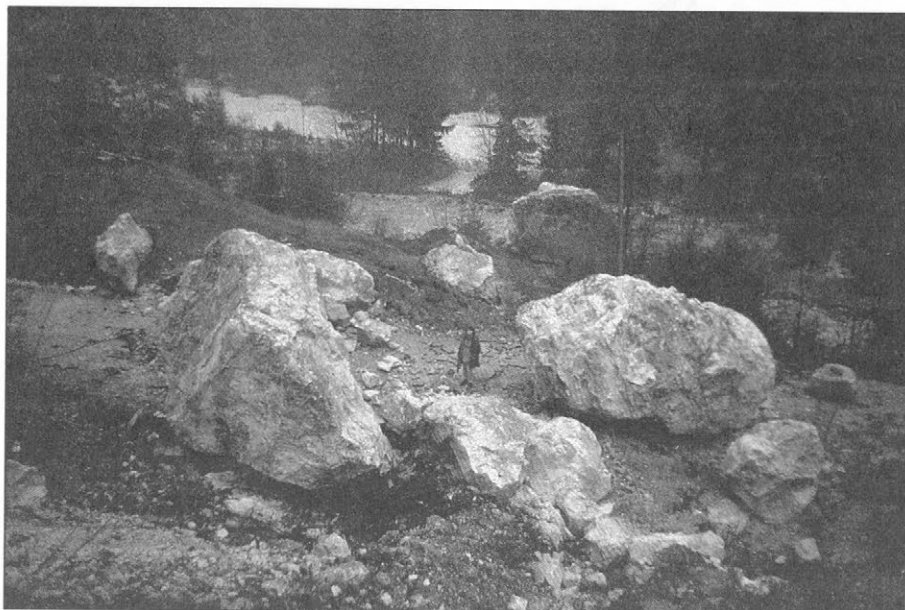
Slika 7. Ogromni podorni bloki, ki so se zaustavili na cesti Bovec–Vršič; v ozadju ob Soči je največji med njimi (glej tudi sliko 3).

Figure 7. Huge stone blocks cut off the only traffic connection between Bovec and the Trenta valley.

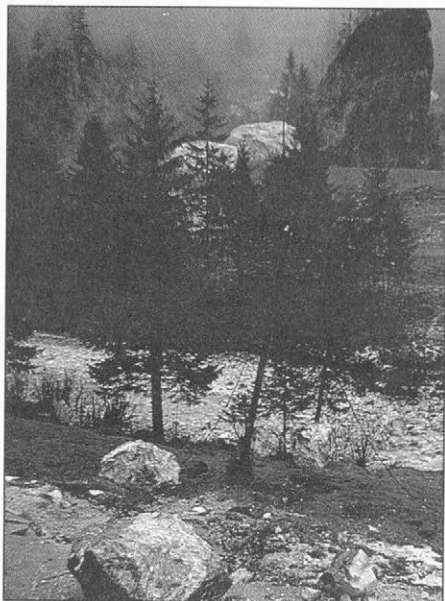
Poleg tega podorno mesto še dodatno seka navpični prelom s slemenitvijo približno jugovzhod-severozahod. Ta prelom poteka prečno na smer doline, ki v tem delu sledi glavnemu prelomu. Navpični prelom se nadaljuje na levi strani doline, kjer seka podorno območje starejšega podora – "dvojčka" (slika 8). Geologi so ob prvem ogledu na območju odloma poleg značilne plastovitosti opazili še dva sistema razpok: prvi poteka pravokotno na prelom, drugi pa je vzporeden z glavnim prelomom (7). Te razpoke delijo hribino v značilne prizmatične

Slika 8. Manjše skale pod cesto in v reki so zaradi odskakanja od pobočja poškodovale telefonsko napeljavo; na drugi strani Soče so vidni kamninski bloki podora "dvojčka" iz leta 1989 (svetlejši) in nekaj večjih blokov (temnejši), ki so ostanek še starejših podorov na tem območju.

Figure 8. Smaller stone blocks bounced off the slope and thus damaged the power and phone cables. The stone blocks of an older rockfall from 1989 (called a "twin" one) can also be seen on the opposite side of the Soča river.

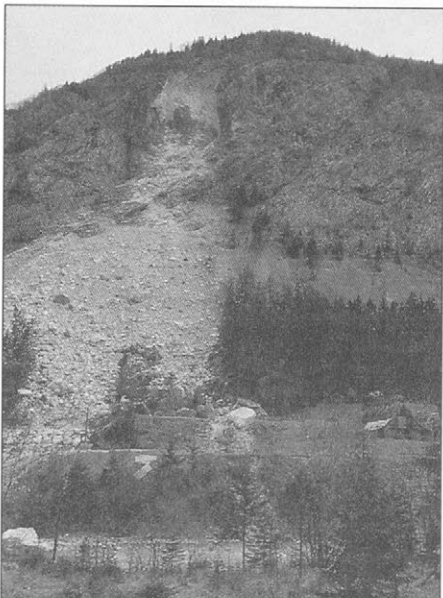
hribina pa je močno prepokana in korodirana (slika 9).

Slika 9. Skalni podor nad Fačerjem po sanaciji – pogled na posamezne značilne odseke podornega območja. Na zgornji terasi so vidni skalni bloki starejšega podora (temnejši).

Figure 9. Rockfall above the Fačer farm after the renovation.

Območje podora je bilo namreč ocenjeno (7) kot nestabilno, za trajno sanacijo pa bi bilo potrebno odstraniti večjo skalno gmoto, ki še vedno ogroža spodaj ležeči dolinski del (slika 9). Pri tem obstaja še dodatna nevarnost, da bi se sprožile večje količine močno razpokanega apnenca iz strmega pobočja nad grebenom (dodatno še okoli 5000–10 000 m³). V tem primeru po mnenju geologov ni izključena možnost poškodb bližnjega stanovanjskega objekta tik ob melišču in brvi, ki služi za začasni obhod ogroženega območja (7). Za trajno sanacijo sta sprejemljivi dve varianti, in sicer premik ceste na levi breg Soče ali gradnja zaščitne galerije na obstoječi cesti. V prvem primeru bi bilo potrebno cesto dodatno zaščititi z

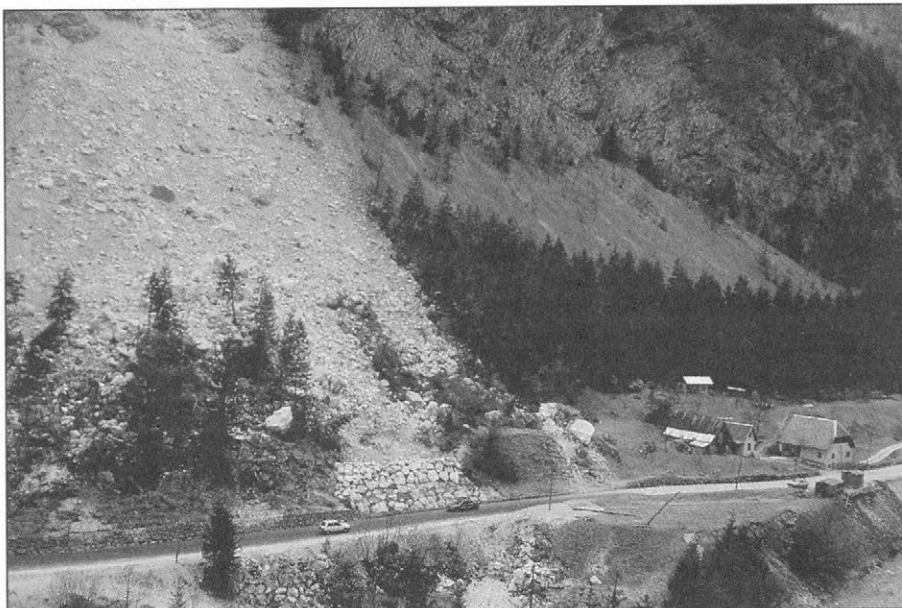
Slika 10. Spodnji del vplivnega območja skalnega podora po sanaciji. Sanacija poškodovanega cestišča in urejanje ogroženih površin je bilo veliko in zahtevno delo, ki je potekalo ob stalno prisotni nevarnosti ponovnega odloma. Melišče in ozek gozdni pas nam pričata o pokrajinski podobi pobočja pred nesrečo.

Figure 10. Lower part of the Fačer rockfall after renovation. Scree slope and thin forest belt in surroundings show us the former landscape before the rockfall occurred.

Delavci cestnega podjetja so že v prvih dneh po nesreči očistili in usposobili cesto do te mere, da je bila zasilno prevozna. Nato so z razstrelivom in težko gradbeno mehanizacijo odstranili še preostale večje skalne bloke, utrdili brežino in zamenjali asfaltno prevleko (slika 10). Cesta je bila v času sanacije prevozna na lastno odgovornost, uradna zapora pa je trajala do konca februarja 1994, ko so končali sanacijska dela.

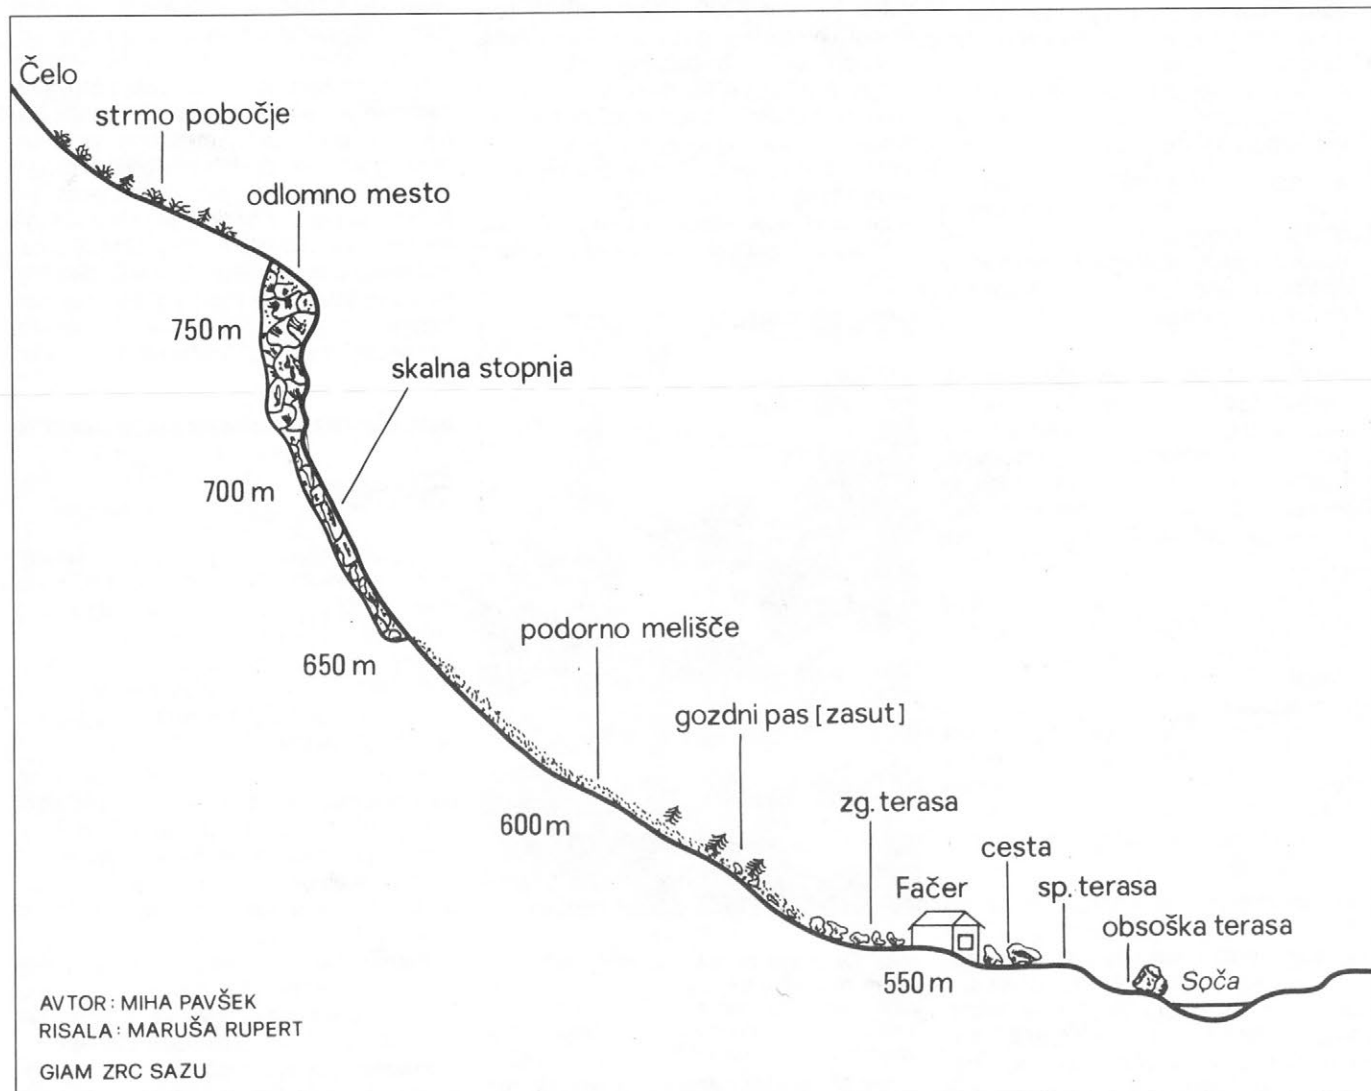
Slika 11. Prečni prerez skalnega podora nad Fačerjem v Trenti (19. 12. 1993).

Figure 11. Transverse profile of the Fačer rockfall (Trenta valley, December 19th 1993).

28 Prečni prerez podornega pobočja (slika 11) nam omogoča, da v drobnem ločimo šest osnovnih odsekov, ki potekajo prek značilnih morfoloških oblik (slika 9):

1. strmo pobočje (nagib okoli 35°) nad podornim mestom (pod Čelom) je poraščeno z mešanim gozdom in grmovjem; leži od nadmorske višine 750 metrov naprej;

2. kratka prepokana in plastovita skalna stopnja (50-metrsko ostenje, nagib okoli 85°), vrh katere se je sprožila podorna gmota (odlomno mesto, slika 4); nad vznožjem, kjer se stena nekoliko položi, so vidni sledovi odkruškov in odbrusov ter kamninski drobir, ki so nastali ob padcu skalne gmote, ki se je na tem mestu razletela na posamezne večje ali manjše bloke; vznožje je na okrog 650 metrih;

3. obsežno, konveksno izoblikovano podorno melišče in ostanki kamnitega plazu (nagib med 33° in 35°) med 560 in 650 metri; v zgornjem delu ga sestavljata drobir in grušč, v spodnjem pa grobi grušč in kamenje ter posamezni večji skalni bloki; ponekod so še vidni ostanki ozkega gozdnega pasu, ki je bil zasut; pred podorom je bilo v zgornjem delu melišče poraščeno s posameznimi drevesi, spodaj pa z redkim smrekovim gozdom na podornem oz. meliščnem pobočnem grušču (slika 10);

4. zgornja soška, pretežno travnata terasa (560 m), kjer se je podornim blokom starejših podorov pridružilo nekaj večjih iz zadnjega; na prehodu v spodnjo teraso (ježi) stojita tudi obe pomožni gospodarski stavbi (ovčji stan, drvarnica);

5. spodnja soška (travnata) terasa (553 m), po kateri poteka glavna cesta; tu se je zaradi izoblikovanosti (izravnava) ustavilo največ masivnih skalnih blokov; na zgornjem robu te terase stoji Fačerjeva kmetija, po njej sta speljani tudi električna in telefonska napeljava;

6. dolinsko dno – struga reke Soče (545 m); po strmi, z mladim drevjem zaraščeni ježi se nagib ob desnem bregu rečnega korita položi; nekoliko naprej je nad rečno strugo še obsoška, najnižja terasa; nizvodno od glavnega podornega kraka je obsoška rečna terasa mnogo širša in jo zato uporabljajo kot travnik, deloma pa tudi kot njivo (značilna "trentarska", včasih prav miniatura).

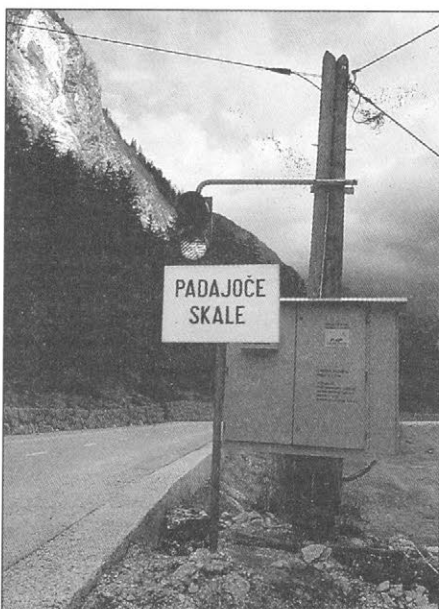
Slika 12. Signalizacijske naprave pred ogroženim cestnim odsekom so povezane s senzorji, ki so nameščeni v žarišču podora in pod njim. ob vsakem premiku skalne gmote se na semaforju prižge rdeča luč.

Figure 12. Road signals are equipped with special sensors which are built in below the leftover rock overhang. Every move of the stone mass will light a red lamp.

Na koncu so se prometni strokovnjaki odločili, da začasno rešijo problem prometne varnosti na trentarski cesti s postavitvijo mreže posebnih senzorjev, ki so jih vgradili v neposredni bližini pod odlomnim mestom. Senzorji namreč zaznajo vsak premik skalnih gmot, ki sproži vključitev signalizacijskih naprav ob cesti (slika 12), pešci pa se morajo ogniti nevarnemu mestu po nasprotni strani doline prek obeh brvi (sliki 1 in 13). Varovalne naprave so plod domačega znanja (2), podobne pa so že nameščene na nekaterih ogroženih odsekih železniških prog v Sloveniji (Zasavje, pod Sabotinom pri Novi Gorici idr.). Zaenkrat je to le začasna rešitev, vsa dosedanja dela, skupaj z namestitvijo opozorilnega sistema (slika 13), pa so veljala nekaj manj kot 20 milijonov tolarjev, ki jih je zagotovila Republiška uprava za ceste iz proračunskih sredstev.

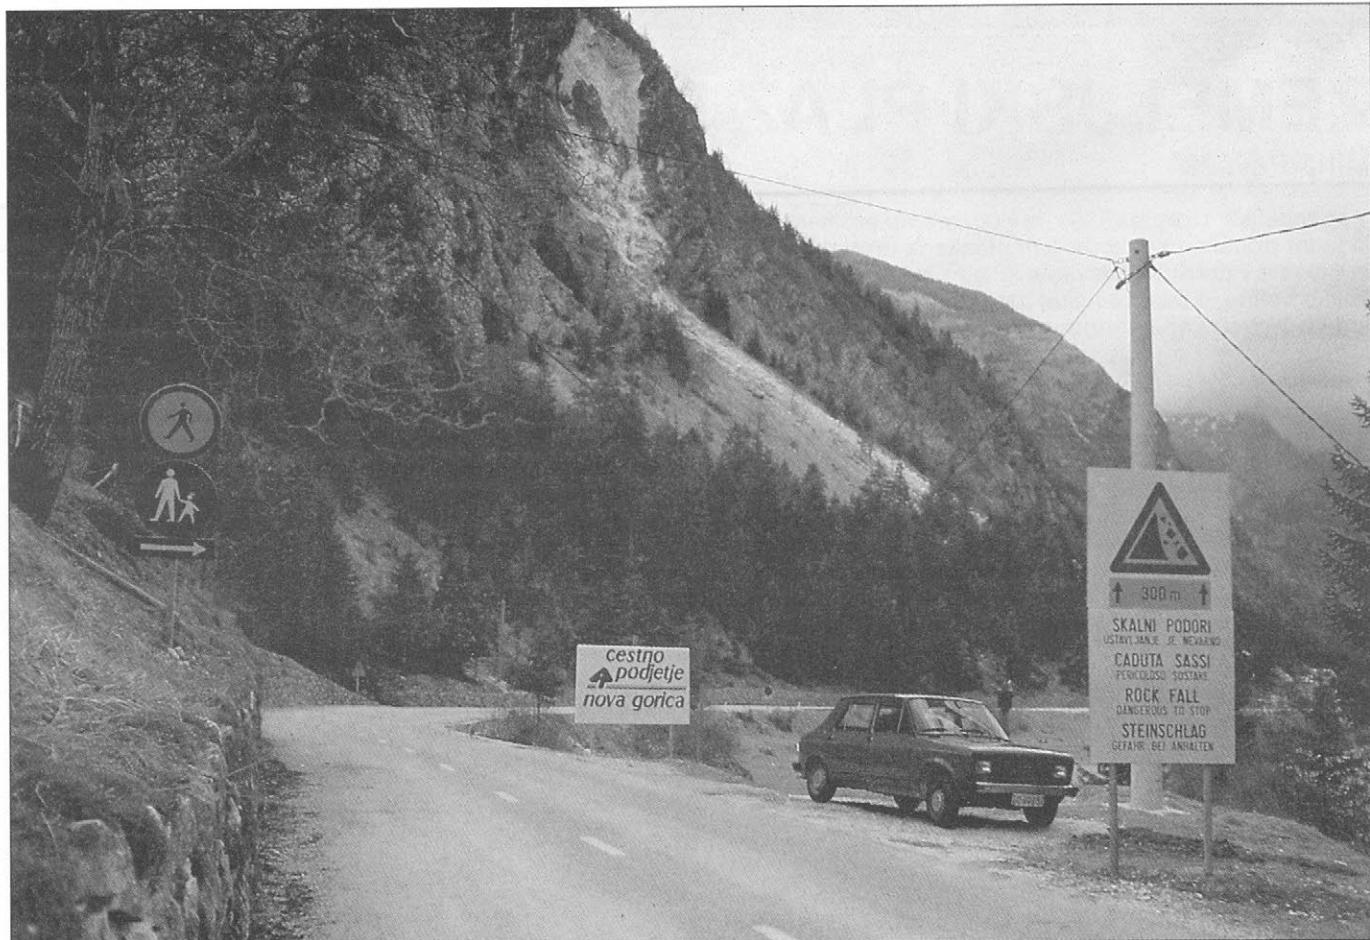
Slika 13. K popolni zaščiti ogroženega cestnega odseka spadajo tudi trojezična opozorilna tabla in ustrezne prometne označbe.
Figure 13. Information board with three-language warning completes the security system on the endangered road section.
