POTRES 29. MAJA 1993 V BELI KRAJINI

Renato Vidrih*, Ina Cecić**, Matjaž Godec***

The earthquake of May 29th, 1993 in the area of Bela krajina

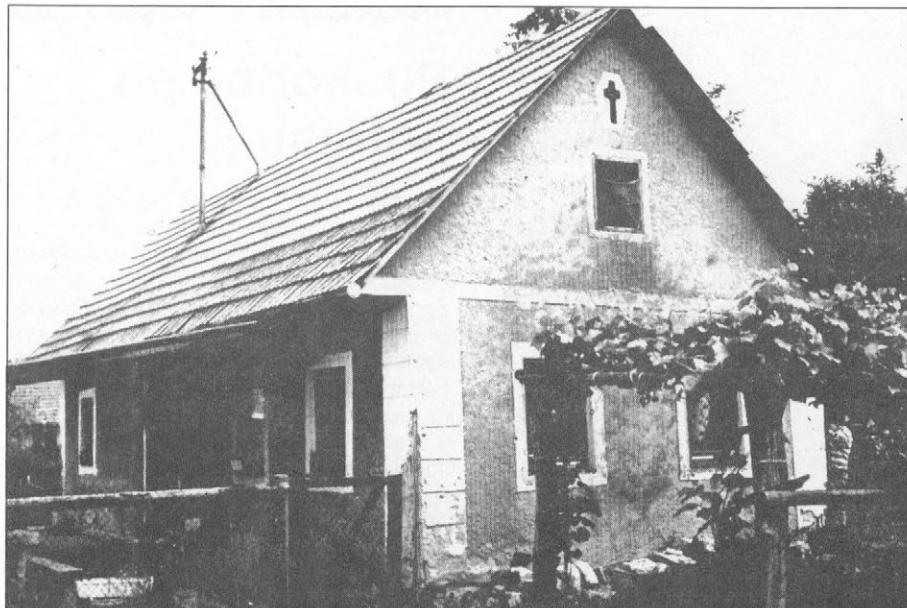
Najobsežnejše poškodbe smo zabeležili v zaselku Boršt, na stanovanjski hiši, zgrajeni leta 1933. Objekt ima leseno ogrodje, med prostor med lesenimi stebri pa je pozidan z opeko slabe kakovosti. Tudi omet je narejen na star način, to je na trstiko. Strop je lesen, streha iz strešnikov pa je na lesenem ogrodju. Med potresom so se pojavile nove globoke razpoke v vogalnih stikih zidov. Nekatere razpoke so starejšega datuma, vendar nikoli niso bile pravilno sanirane, le zapolnjene. Vzrok za poškodbe so poleg nekakovostne gradnje tudi slaba temeljna tla. Že pred potresom je bil objekt obremenjen z diferenčnimi posedki, ki so povzročili nekatere razpoke. Na slikah 4, 5 in 6 so prikazane razpoke in odpadanje ometa, ki se je pojavilo tudi na stiku nosilnega lesenega ogrodja in polnilnega materiala.

Slika 4. Pogled na stanovanjsko hišo v Borštu, ki je bila ob potresu najbolj poškodovana. (Foto: R. Vidrih).

Figure 4. View of the house in the village of Boršt which was most severely damaged by the earthquake (photo by R. Vidrih).

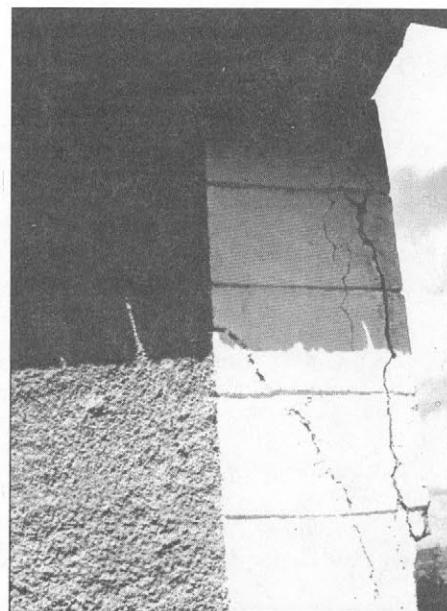
Slika 5. Globoke razpoke v vogalu hiše. (Foto: R. Vidrih).

Figure 5. Deep cracks at the corner of the same house (photo by R. Vidrih).

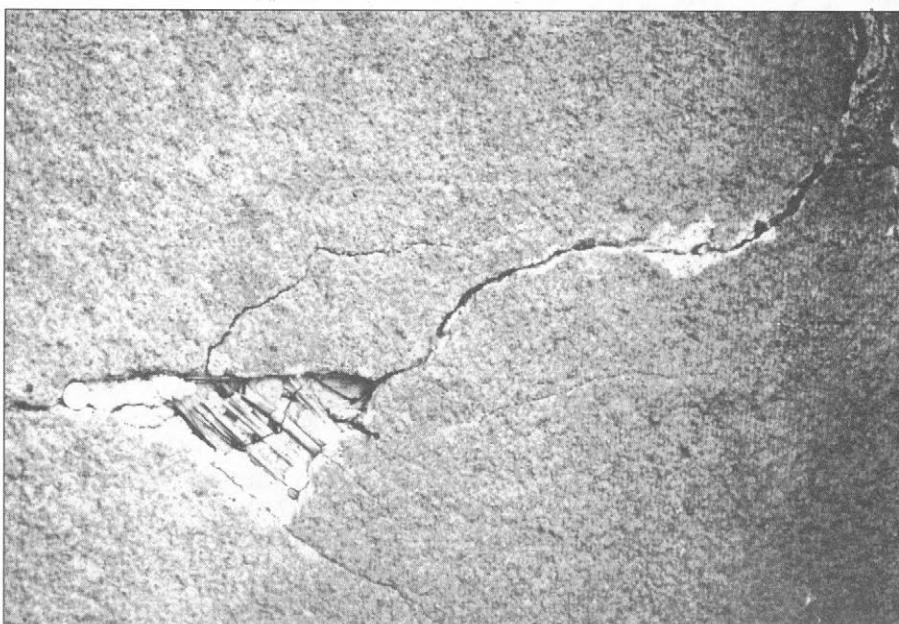
Slika 6. Odpadanje koščkov ometa na stiku polnila z lesenim ogrodjem. (Foto: R. Vidrih).

Figure 6. The exfoliation of small pieces of mortar on the underside of the roof overhang (photo R. Vidrih).

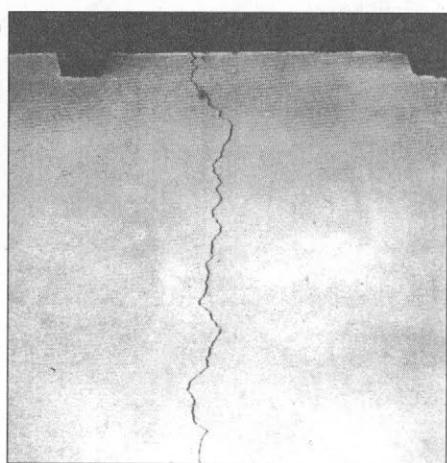
Poškodbe so nastale tudi v zaselku Mlake. Slika 7 kaže običajno razpoko, ki se je pojavila na stanovanjski hiši na stiku starega objekta in novega prizidka. Ker tak stik ni rešen z ustrezno dilatacijo, pride med potresom do različnega medsebojnega delovanja obeh konstrukcij in do razpok v ometu, ki je običajno edina skupna stvar med obema objektoma.

Slika 7. Pogled na razpoko, ki poteka v celotni dolžini stika prizidka in starega dela zgradbe. (Foto: M. Godec).

Figure 7. A view of a vertical crack running down the entire length of the joint between the newer annex and the old part of the building (photo by M. Godec).

Osnova za zmanjšanje poškodb med potresi je ustrezna potresno varna gradnja. Žal se tega marsikateri graditelj ne zaveda dovolj. Prenova starih stanovanjskih hiš zelo redko vključuje tudi vgradnjo potresnih vezi, ki pa se dajo pri obnavljanju fasade zelo lično skriti v prenovljenemu fasado.

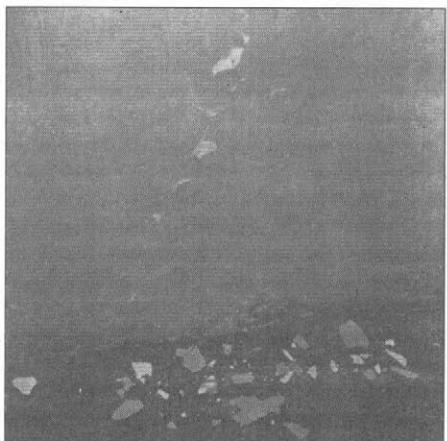
Cerkve so stari objekti, ki so v svoji zgodovini prestali marsikateri potres. Slike 8, 9 in 10 kažejo detajle cerkve v Gribljah, ki so jo začeli graditi leta 1604. Leta 1895 so po ljubljanskem potresu v cerkvah ljubljanske škofije vgrajevali potresne vezi. Detajli takšnih vezi so prikazani na slikah 9 in 10. Verjetno so tudi vezi pripomogle k temu, da so med potresom odpadli le manjši koščki ometa, kar vidimo na sliki 8.

Slika 8. Odpadli koščki ometa v cerkvi v Gribljah. (Foto: M. Godec).

Figure 8. Pieces of mortar which fell off a wall in the church at Griblje (photo by M. Godec).

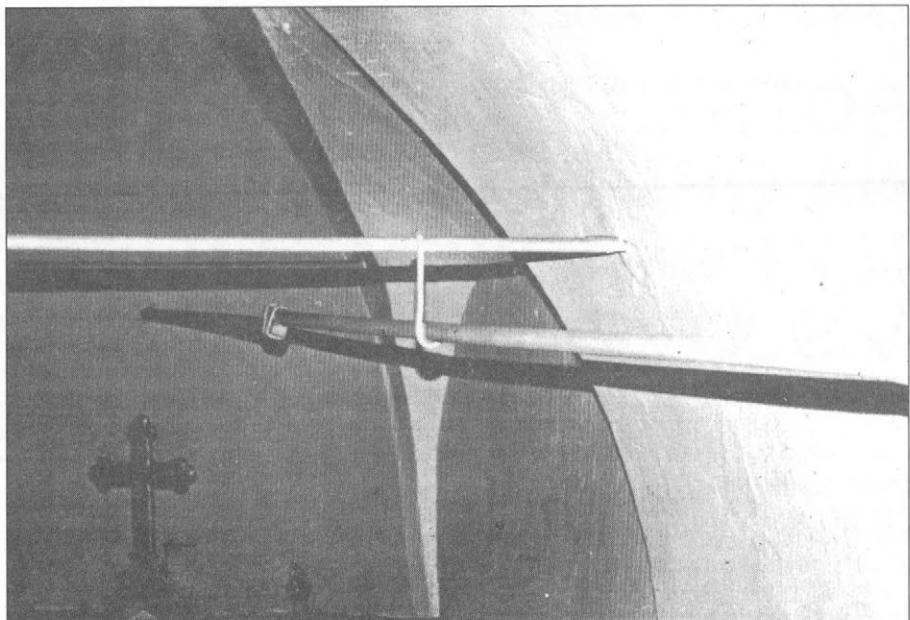
Slika 9. Pogled na lego vgrajenih potresnih vezi v cerkvi v Gribljah. (Foto: M. Godec).

Figure 9. View of the location where aseismic ties had been built into the walls of the church at Griblje (photo by M. Godec).

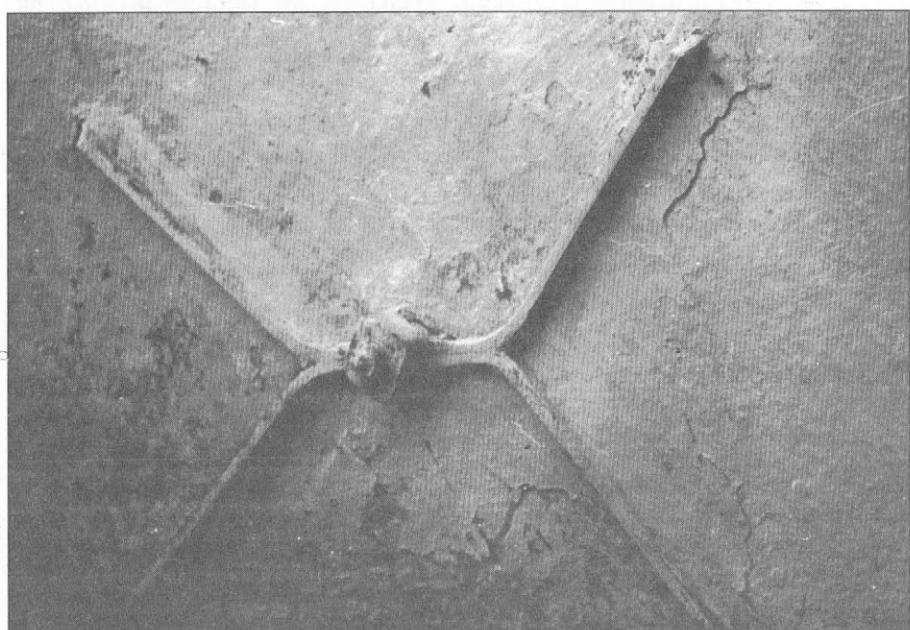
Slika 10. Sidranje vezi na zidu v cerkvi v Gribljah. (Foto: M. Godec).

Figure 10. Anchoring of the aseismic ties on a wall in the church at Griblje (photo by M. Godec).
