# POTRES 1. JUNIJA 1993 NA OBMOČJU LUDBREGA NA HRVAŠKEM IN NJEGOVI UČINKI V SLOVENIJI

## The Ludbreg earthquake of June 1st, 1993

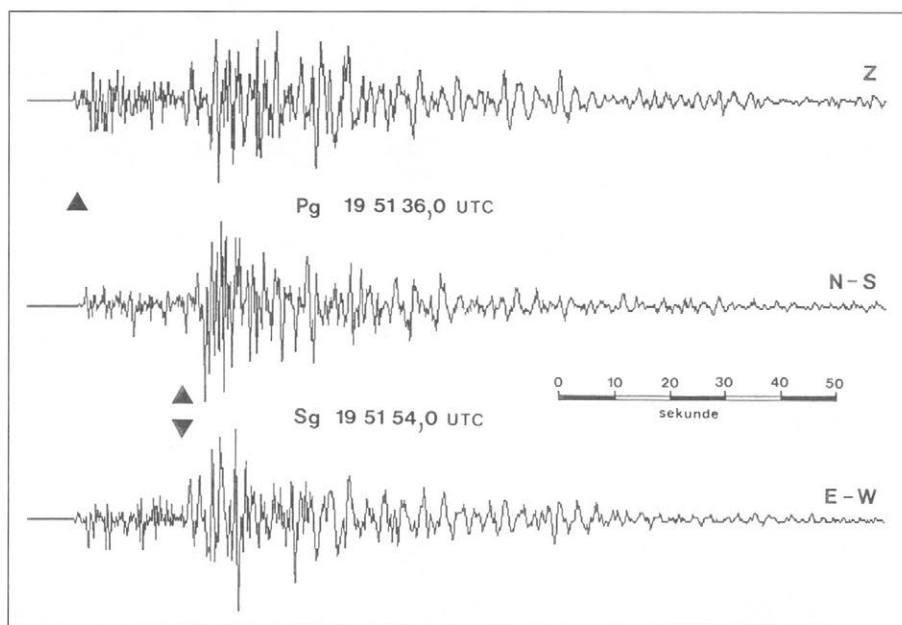
Slika 1. Zapis vertikalne (Z) in horizontalnih (N-S in E-W) komponent potresa dne 1. junija 1993 ob 19. uri in 51 minut po UTC na seizmografu potresne opazovalnice na Golovcu v Ljubljani.

Figure 1. Records of the vertical (Z) and horizontal (N-S and E-W) components of the earthquake of June 1st, 1993, at 19:51 UTC, made on the seismograph of the Observatory of the Seismological Survey of Slovenia, on Golovec Hill in Ljubljana.

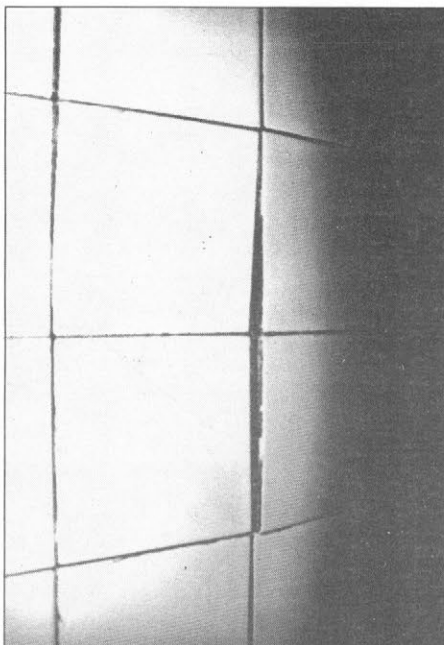
Slika 3. Odstopanje keramičnih ploščic v župnijskem uradu na Ptuju. (Foto: R. Vidrih).

Figure 3. The loosening of wall tiles at the Parish Office in Ptuj (photo by R. Vidrih).

Potresi pokažejo napake ali neznanje pri gradnji objektov. Novejše zgradbe, zgrajene po vseh načelih potresno varne gradnje, nudijo visoko raven zaščite pred potresom. Starejši objekti pa so pri potresih bistveno bolj ranljivi. Tak primer je leta 1770 zgrajen župniški urad na Ptuj. Objekt je zgrajen iz obdelanega in neobdelanega kamna ter iz opeke. Čeprav so marsikateri starejši objekti obrtniško izredno kakovostno zgrajeni, pa vseeno

ne zmorejo ustrezno absorbirati energije ob potresu. Tako se energija absorbira v razpokah togih, masivnih zidov. Na sliki 3 je prikazan detajl odstopanja keramičnih ploščic v kuhinji. Na istem objektu so se pojavile tudi lasaste razpoke v ometu.

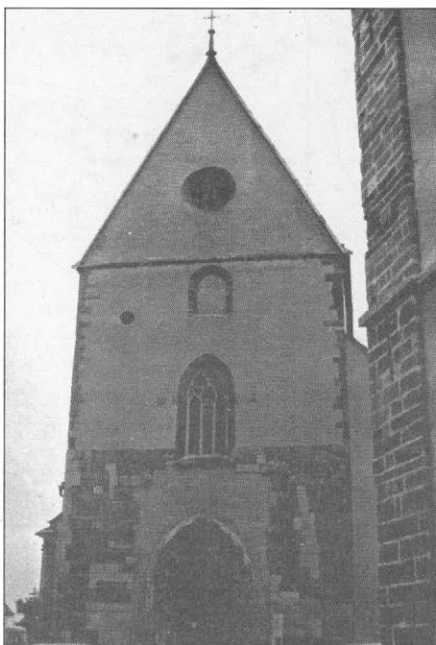
Slika 4. Pogled na cerkev Sv. Jurija na Ptuju, v kateri so nastale razpoke. (Foto: R. Vidrih).

Figure 4. View of the church of Sveti Jurij at Ptuj, where cracks occurred inside the building (photo by R. Vidrih).

Poškodbe so nastale tudi v lepi gotski cerkvi Sv. Jurija na Ptuj (sliki 4 in 5). Cerkev je bila zgrajena med letoma 1360 in 1380. Gradili so jo predvsem iz kamnitih kosov iz peščenjaka. Pred osmimi leti je bil v cerkvi obnovljen omet, tako da so bile po potresu lepo vidne razpoke. Ob potresu so se odpirale stare razpoke v stenah, ponekod pa so nastale tudi nove, lasaste razpoke.

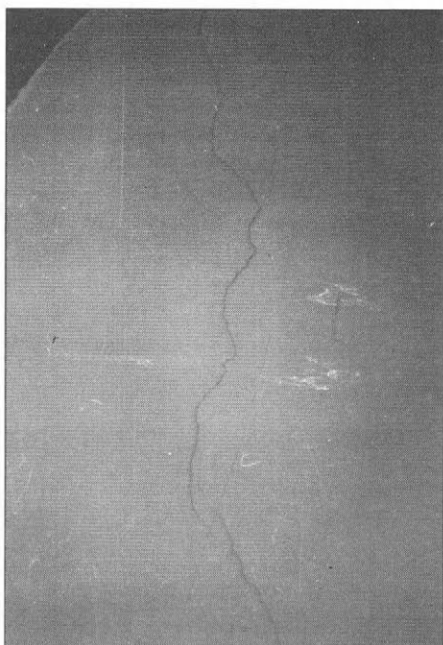
Slika 5. Razpoka na obnovljenem stropu cerkve Sv. Jurija na Ptuju. (Foto: M. Godec).

Figure 5. Newly appeared crack on the ceiling of the church of Sveti Jurij at Ptuj (photo by M. Godec).

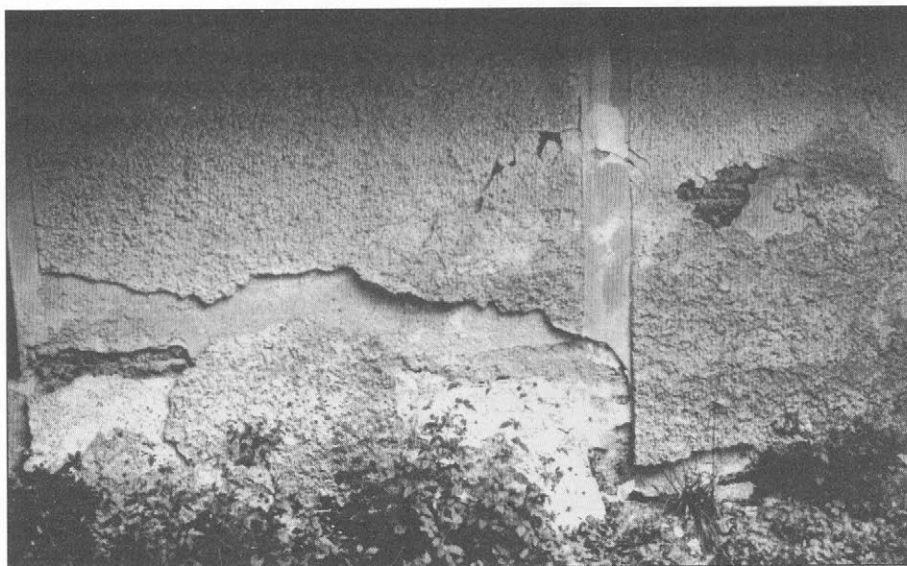
Slika 6. Odpadanje velikih kosov ometa s stanovanjske hiše v Loperšicah. (Foto: R. Vidrih).  
Figure 6. The peeling off of large pieces of plaster on a house in the village of Loperšice (photo by M. Godec).

Na sliki 6 je prikazano odpadanje obsežnejših kosov ometa. Na tej hiši v vasi Loperšice so nastale tudi globoke razpoke v stenah. Takšne ali pa še obsežnejše poškodbe se pojavijo že pri majhnih

potresnih silah. Objekt je slabo temeljen, zidovi pa so iz mešanega materiala, deloma je to "butan zid" (zgrajen iz blata in slame in debel do 60 cm).

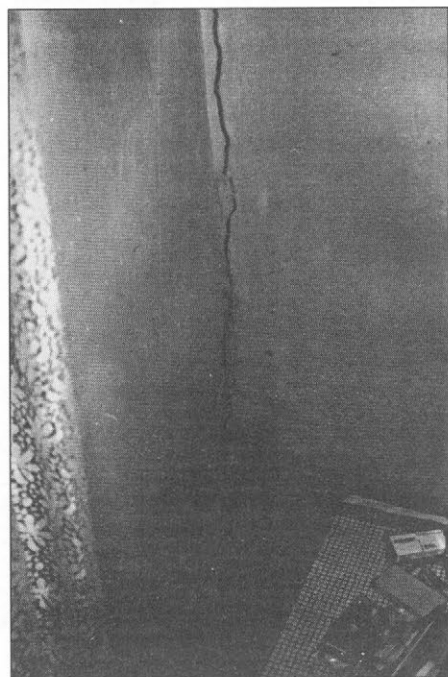
Slika 7. Globoka razpoka na stiku dveh zidov v stanovanjski hiši v Litmerku. (Foto: M. Godec).  
Figure 7. A deep crack at the joint between two walls in a single-storey house in the village of Litmerk (photo by M. Godec).

Najobsežnejše poškodbe na slovenski strani smo zabeležili v Litmerku severno od Ormoža (slike 7, 8 in 9). Na starejši hiši, zgrajeni leta 1938, so se pojavile velike razpoke po celem objektu. Sama hiša je zgrajena iz opeke, strop nad kletjo je velban, nad pritličjem pa lesen. Potres je povzročil takšne poškodbe, da je v enem izmed poškodovanih vogalov mogoče videti ven. Vprašanje je, kako so lokalno možne tako obsežne poškodbe. V tem primeru gre za slabo temeljen objekt, odločilni vpliv pa so imeli tudi pogoji tal.

Starejši objekti so običajno zelo masivni. Debeli zidovi in težka kritina pa pogojujejo ob potresu velike potresne sile. Takšnih sil ob močnejšem potresu objekt ni sposoben prenesti brez poškodb. Pri močnih potresih lahko pride do takšnega delovanja med seboj nepovezanih zidov, pri tem pa lahko stropna konstrukcija pade iz ležišča. Zato je treba poudariti, da je pri sanacijah starejših objektov zelo pomembno nepovezane zidove medsebojno povezati. Pri tem je zelo koristno zmanjšati maso strešne oziroma stropne konstrukcije.

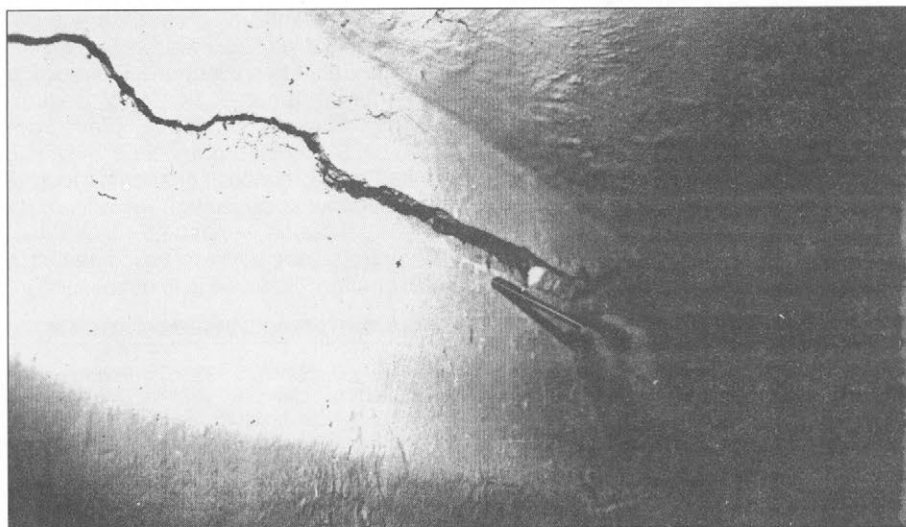
Slika 8. Globoka razpoka na stiku stropne konstrukcije in zidu v stanovanjski hiši v Litmerku. (Foto: M. Godec).

Figure 8. A deep crack at the joint between the ceiling and a wall, in the same house in the village of Litmerk (photo by M. Godec).

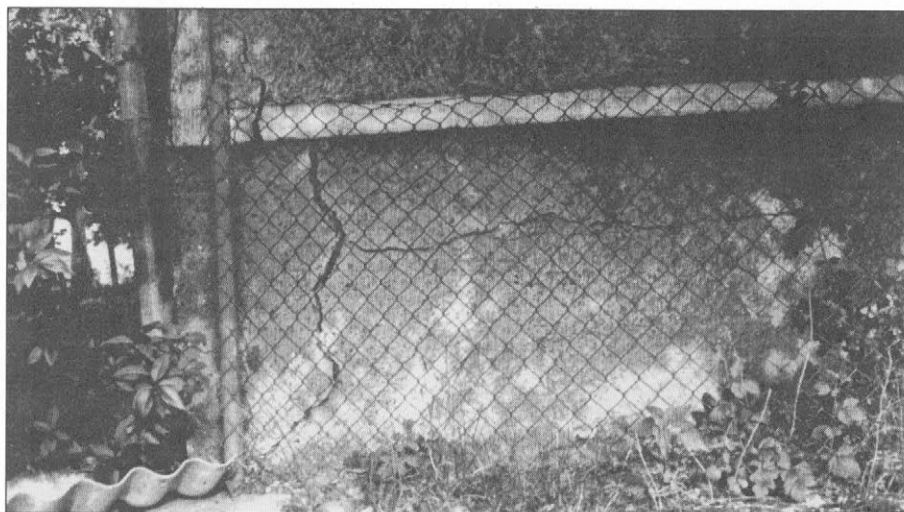
Slika 9. Pogled na globoke razpoke v vogalu hiše v Litmerku, kjer je odstopil celoten vogalni zid. (Foto: R. Vidrih).

Figure 9. A view of the deep cracks visible at the corner of the same house in Litmerk, where the whole corner wall was displaced outwards (photo by R. Vidrih).
