# POTRES V LOS ANGELESU V ZDA

Matej Fischinger\*

Potres v severozahodnem delu Los Angelesa, v Northridgeu, je 17. januarja 1994 kljub razmeroma majhni sproščeni energiji (magnituda 6,6) vzbudil zelo intenzivno gibanje tal, ki je povzročilo ogromno škodo (okoli 30 milijard dolarjev) in več smrtnih žrtev (60). V članku so na kratko opisane značilnosti potresa in njegove posledice na gradbenih objektih. Posebna pozornost je posvečena analizi učinkovitosti predhodnih priprav na potres (ojačanje objektov, instrumentacija območja, priprava odgovornih služb), akcijam za odpravo posledic potresa in odzivu ljudi nanj. Narejena je tudi primerjava s stanjem v Sloveniji. Zaključki so v glavnem pozitivni, saj je ustrezna organizacijska in tehnična priprava močno omilila možne posledice katastrofe.

## The Los Angeles/ Northridge Earthquake of January 17, 1994

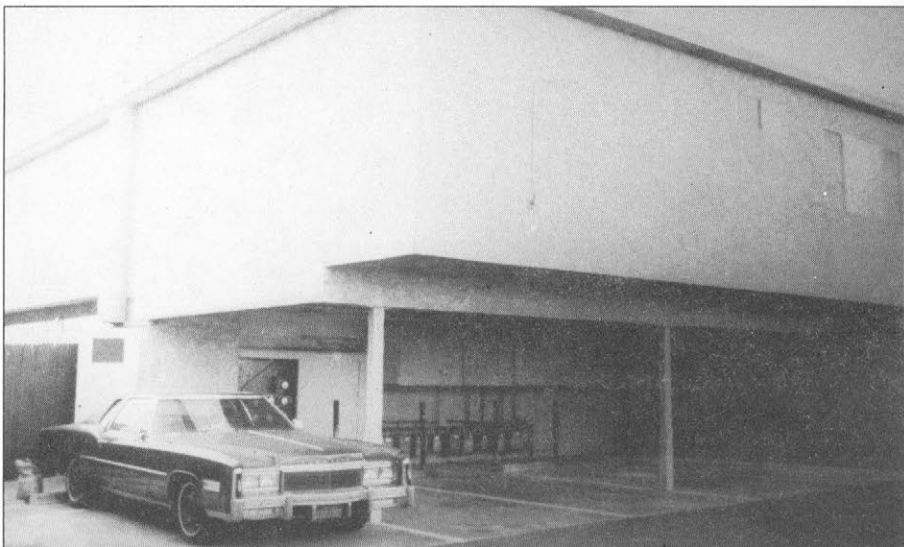
Slika 5. Dvoetažna lesena hiša z "mehko etažo" za garaže (bodite pozorni na plinske napeljavo).  
Figure 5. Two-storey building with "soft-story" parking (note the natural gas lines).note the natural gas lines).

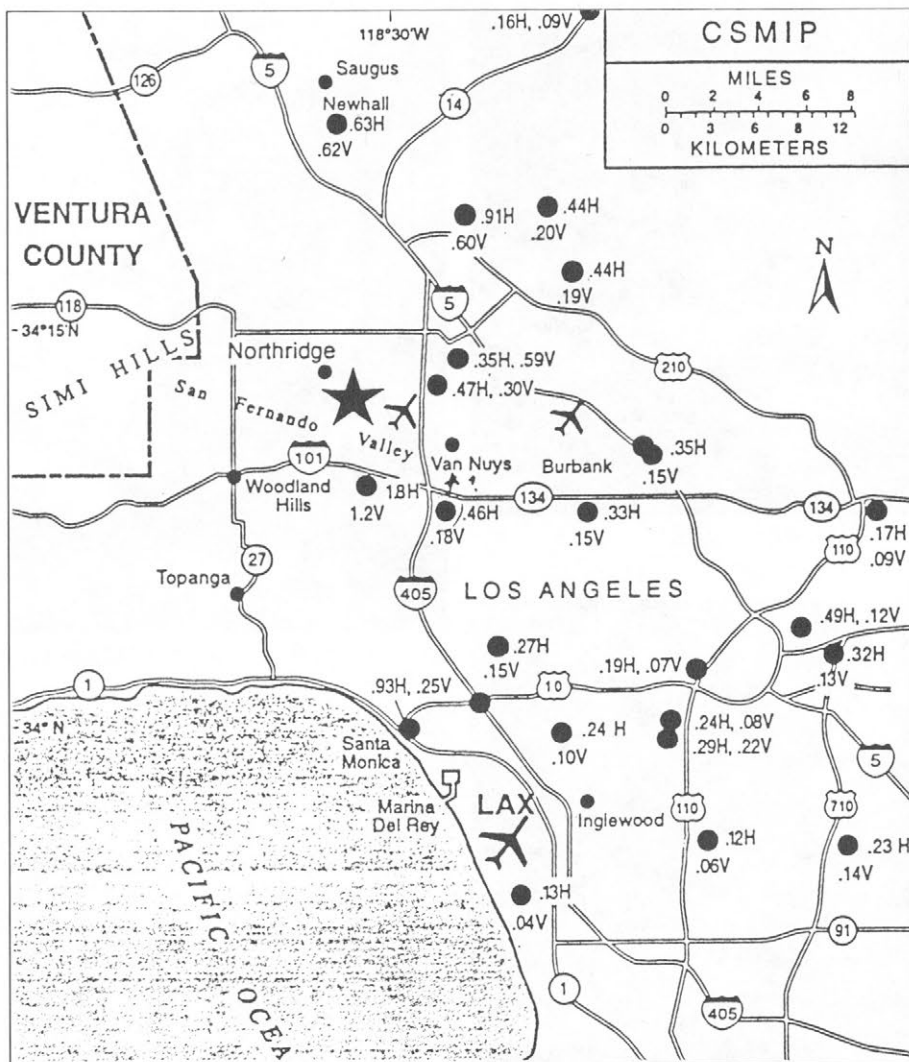
neprecenljiva za razvoj potresnega inženirstva. Čeprav še dolgo ne bo povsem obdelan, pa že prvi pogled odkrije ne navadno visoke pospeške na prostih tleh, ki so presenetili tudi strokovnjake (slika 6). Tudi če odštejemo izjemen pospešek 1,8 g, ki je verjetno nastal zaradi lokalno zelo omejenega fokusiranja potresnih valov na območju Tarzane, so se maksimalni horizontalni pospeški tudi na več drugih lokacijah približali pospešku prostega pada 1 g. Še večja posebnost so izjemno veliki vertikalni pospeški. Nadalje so meritve in preliminarne računi pokazali, da so pospeški na nekaterih konstrukcijah močno presegli 2 g, kar pomeni, da so bile konstrukcije na tistih mestih obremenjene z več kot dvojno težo v horizontalni smeri!

Slika 6. Maksimalni horizontalni (H) in vertikalni (V) pospeški tal v deležih pospeška prostega pada g [2].

Figure 6. Maximum horizontal (H) and vertical (V) ground accelerations in g [2].

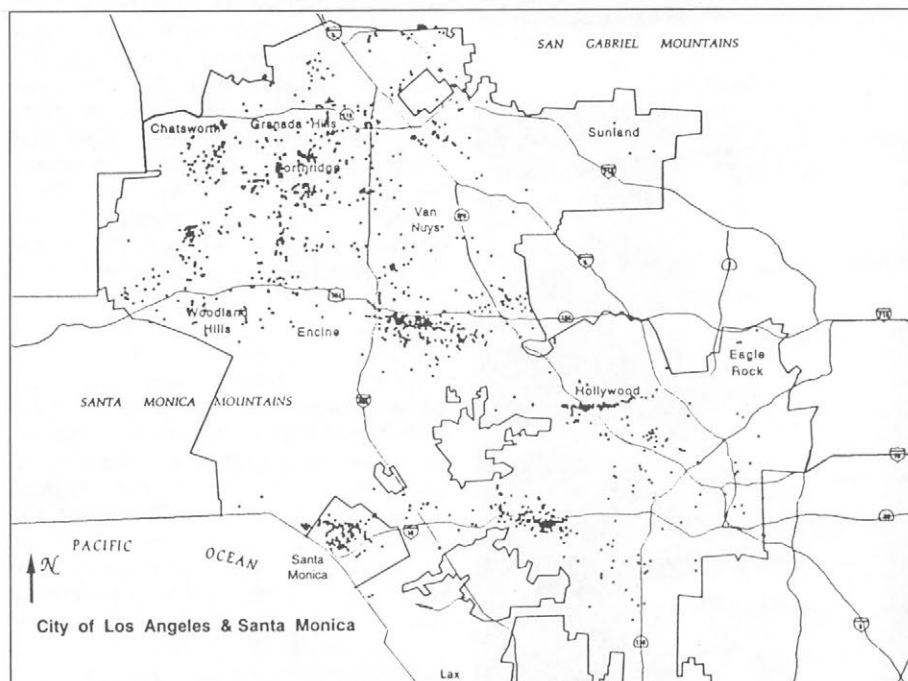
Slika 7. Nevarno poškodovane stavbe (označene z rdečo nalepko) v Los Angelesu in Santa Monici [3].

Figure 7. Unsafe (red tagged) buildings in Los Angeles and Santa Monica [3].

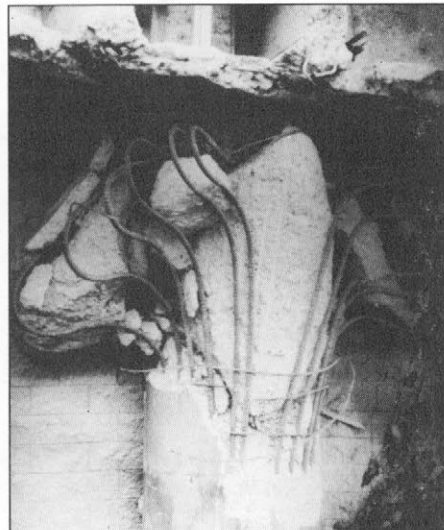
Za družbo, v kateri dominira avtomobil, je bila porušitev 11 ključnih izvennivojskih križišč (slika 11) prava katastrofa. Poglavitni vzroki za porušitev so bili (a) premajhna količina stremen v stebrih (slika 8), strižne porušitve kratkih stebrov (slika 9), prekratka ležišča (slika 10), lokalna koncentracija obremenitve pod

Slika 8. Porušitev stebra zaradi premajhne stremenske armature (I-10).

Figure 8. Collapsed column due to insufficient transverse reinforcement (I-10).

vutami, geotehnični problemi in rotacije poševnih mostov. Pomembno je, da so se kalifornijski inženirji večine teh problemov dobro zavedali in da so 10 od teh 11 križišč (mostov) predvideli za ojačanje, ki pa ga zaradi pomanjkanja časa in denarja ali nepravilno ocenjene prioritete še niso opravili. Obnašanje že ojačanih mostov pa je bilo zelo dobro.

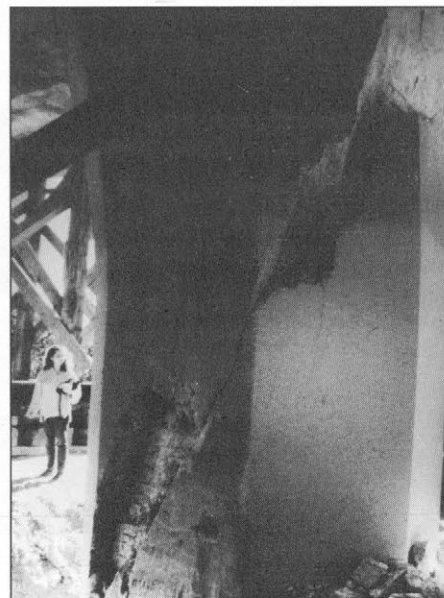
Slika 9. Stržna porušitev kratkega stebra.

Figure 9. Shear failure of a short column.

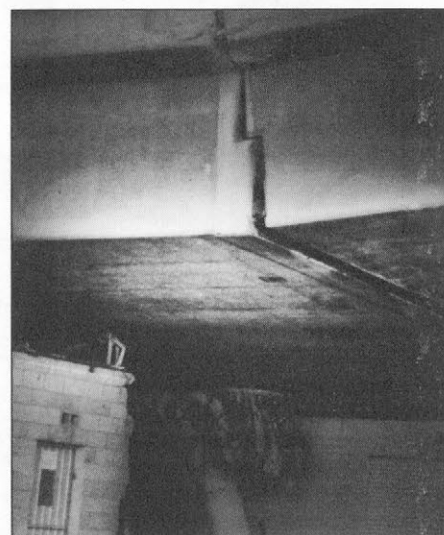
Slika 10. Kratko ležišče.

Figure 10. Short seat length.

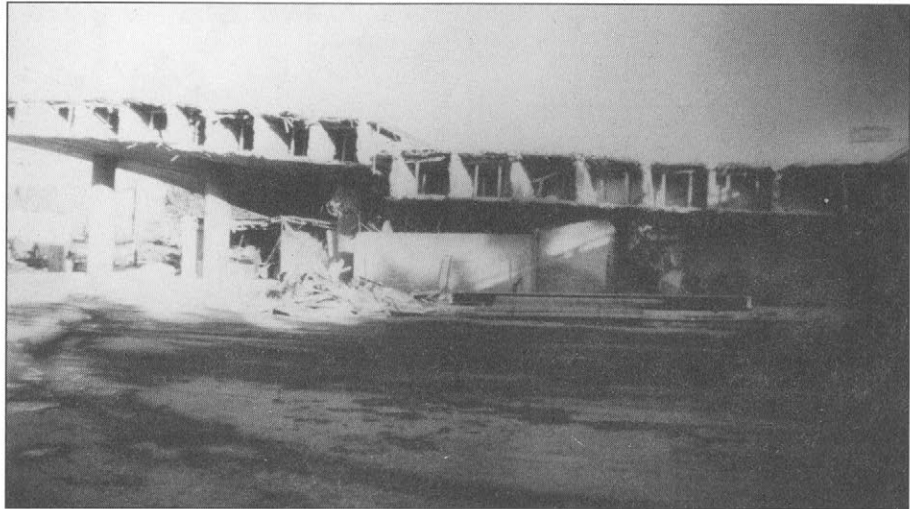
Slika 11. Porušitev avtoceste I-10.  
Figure 11. Collapsed portion of the Interstate 10.

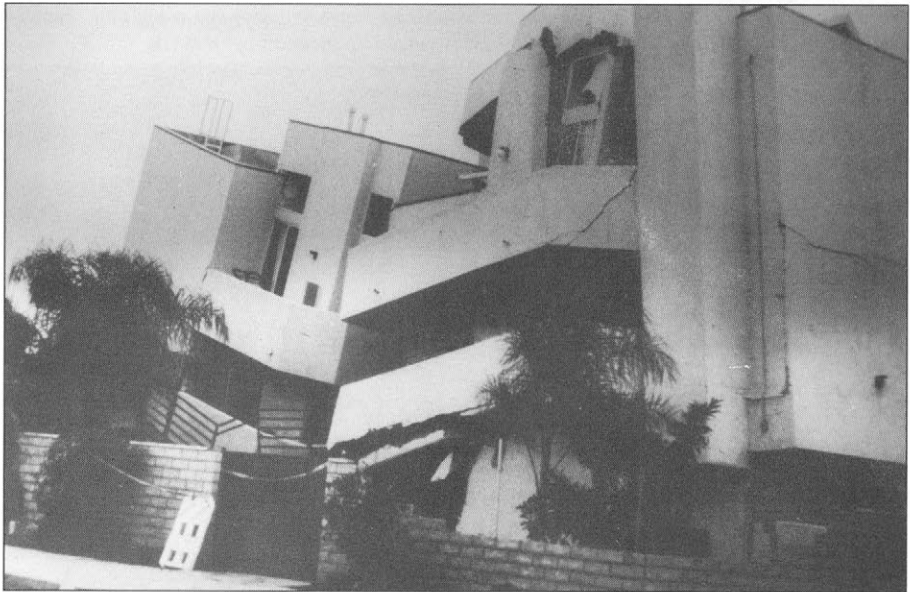
Slika 12. Porušitev večetažne lesene stavbe z mehkim pritličjem.  
Figure 12. Collapsed wooden multi-story building with a "soft" first storey.

Večinoma so bile potrjene že znane izkušnje iz prejšnjih potresov (glej tudi [4]). Izjemno nevarne so tipične večnadstropne lesene hiše, katerim pritličje je zaradi garaž oslabiljeno (sliki 5 in 12). Tudi največjo tragedijo med tem potresom (16 smrtnih žrtev) je povzročila delna porušitev takega pritličja v stanovanjskem kompleksu Northridge Meadows. Na sliki 5 lahko opazimo tudi plinsko napeljavo na leseni steni garaže. Težko obvladljiv požar velikih razsežnosti (slika 1) je ključni problem ameriških (in japonskih) mest po potresu. Ponovno so se pokazali problemi pri starejših neduktilnih armiranobetonskih stavbah. Kritični so bili stebri, vozlišča (slika 14) in neduktilne stene (slika 13). Prišlo je do številnih porušitev montažnih armiranobetonskih garažnih hiš (slika 15), ki bi lahko ob bolj neugodnem času potresa povzročile številne žrtve. Obnašanje starih zidanih stavb po pričakovanju ni bilo najboljše (slika 16). Vendar se je z zakonom predpisana ojačitev pokazala kot zelo učinkovita (v zidanih stavbah ni bilo smrtnih žrtev!). Obnašanje jeklenih konstrukcij je bilo razmeroma ugodno.

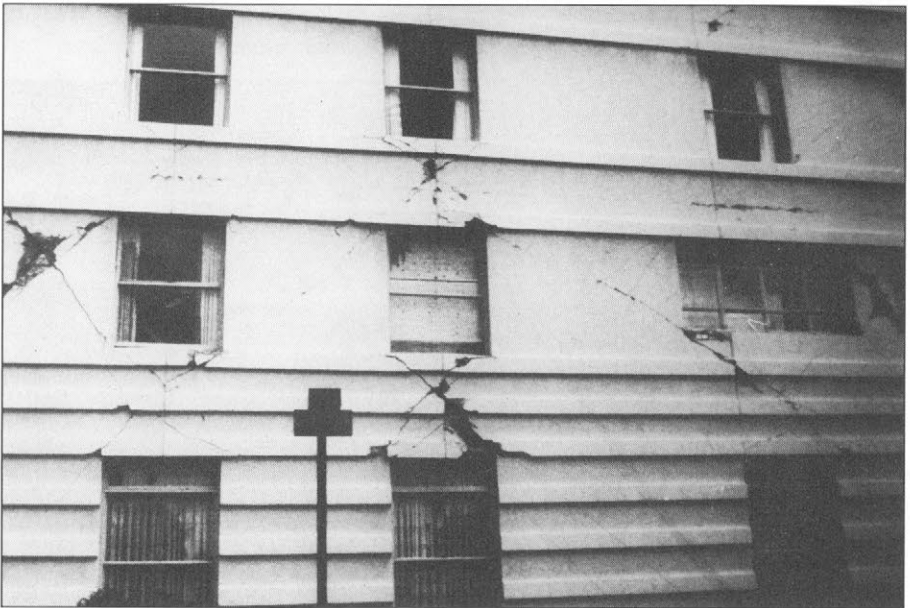
Slika 13. Strižna porušitev stene.  
Figure 13. Shear failure of a structural wall.

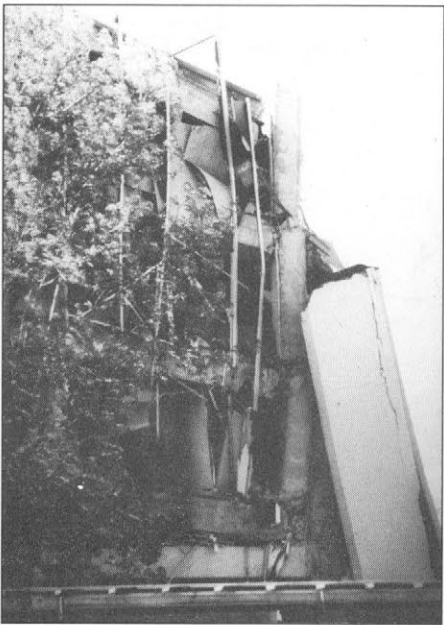
Slika 14. Porušitev vozlišč neduktilnega armiranobetonskega okvira.  
Figure 14. Failure of non-ductile RC frame connections.

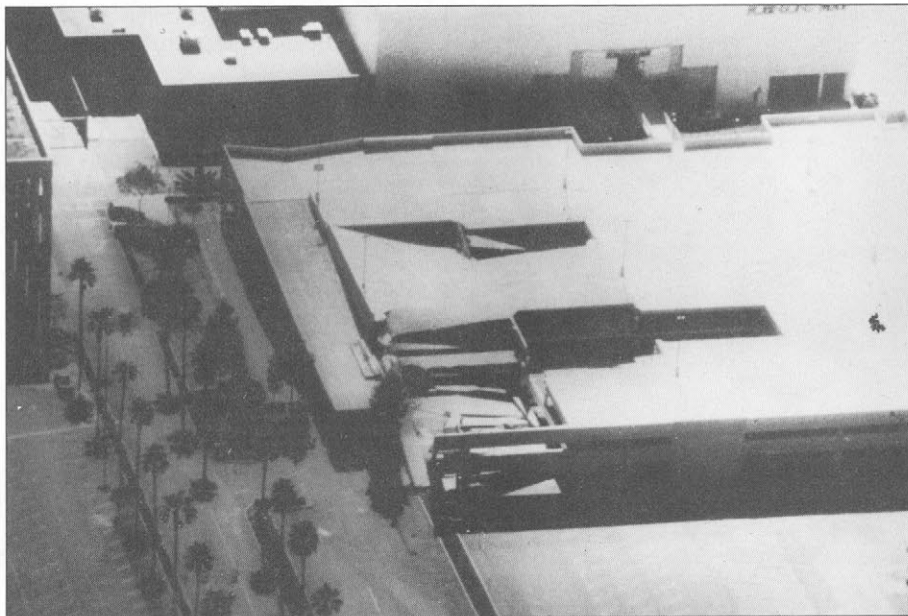
Slika 15. Delna porušitev garažne hiše (fotografija R. Žarniča).

Figure 15. Partial collapse of a parking garage (photo R. Žarnič).

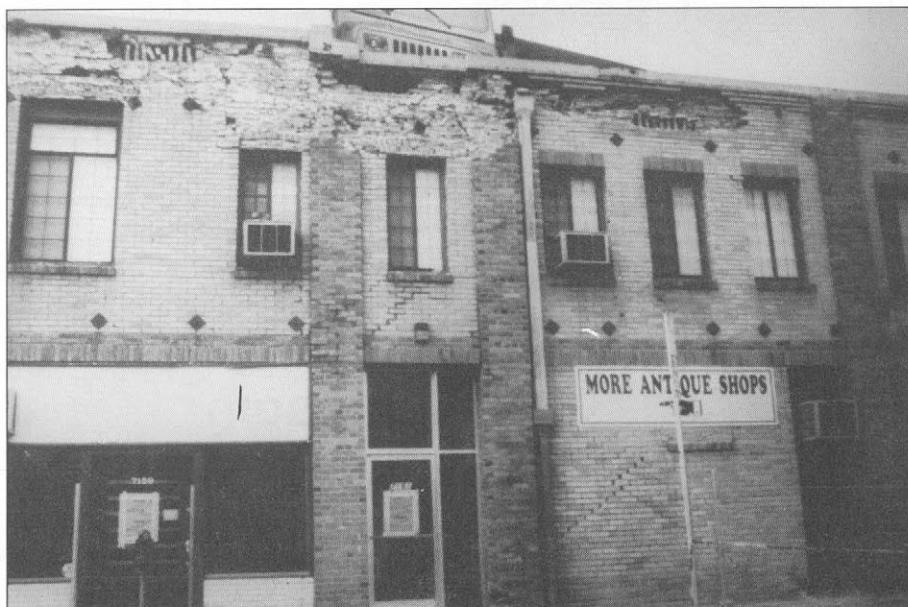
Slika 16. Ojačane zidane stavbe so se obnašale še kar dobro.

Figure 16. Retrofitted unreinforced brick buildings held out relatively well.

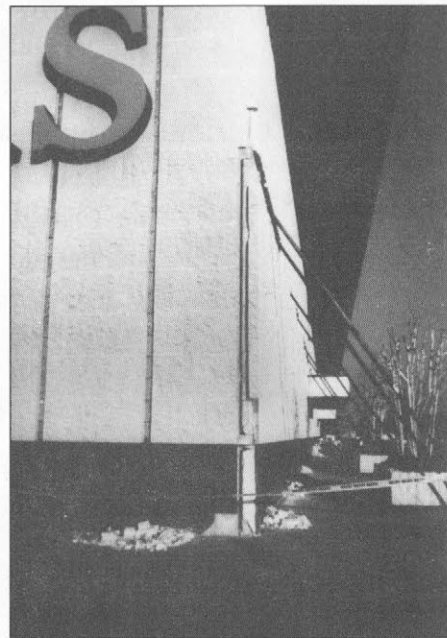
Slika 17. Porušitev povezave med težko fasado in jeklenim okvirom.

Figure 17. Failure of a heavy facade and steel frame connections.
