# SANACIJA ŠKODE, KI JO JE POVZROČILA VODNA UJMA 1990. V ZGORNJI SAVINJSKI DOLINI

Aleš Horvat\*

## Flood and erosion Control measures in the upper Savinja Valley after the catastrophe in 1990

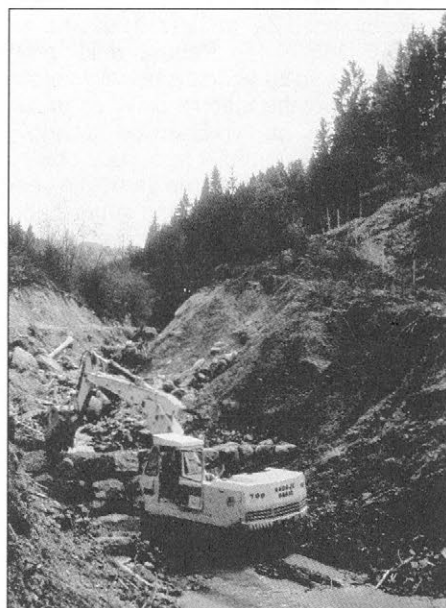
Slika 1. Začetek ureditvenih del v srednjem teku Rogačnika. (Foto: A. Horvat).

Figure 1. The beginning of consolidation measures in the middle section of the torrent Rogačnik. (Photo: A. Horvat).

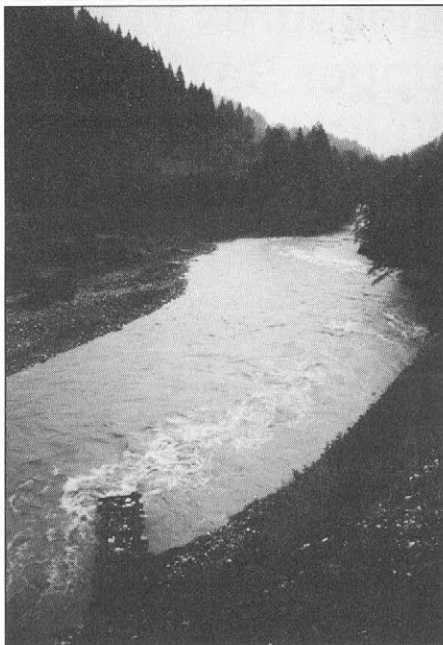
V naselju Savina smo sanirali številne obsežne zajed in ogromen udor pod Prušnikovo domačijo, ki smo jo s tem za lep čas zavarovali pred visokimi vodami. Prav tako smo s tem preprečili neugodne posledice razdejanja, ki bi ga ponovno aktiviranje tega udara lahko povzročilo na nizvodnih odsekih ob Savinji (slika 2). Sam hudournik Prušnikov graben smo umirili s krajšo regulacijo ob stanovanjskih objektih in s sanacijo erozijskega žarišča s prečnim opornim objektom v njegovem zgornjem teku. Kasnejše visoke vode je rešitev dobro prestala.

Slika 2. Ureditev velike zajed na Savinji in udara pod Prušnikom. (Foto: A. Horvat).  
Figure 2. Major consolidation activities in the Savinja washout and the landslide below Prušnik. (Photo: A. Horvat).

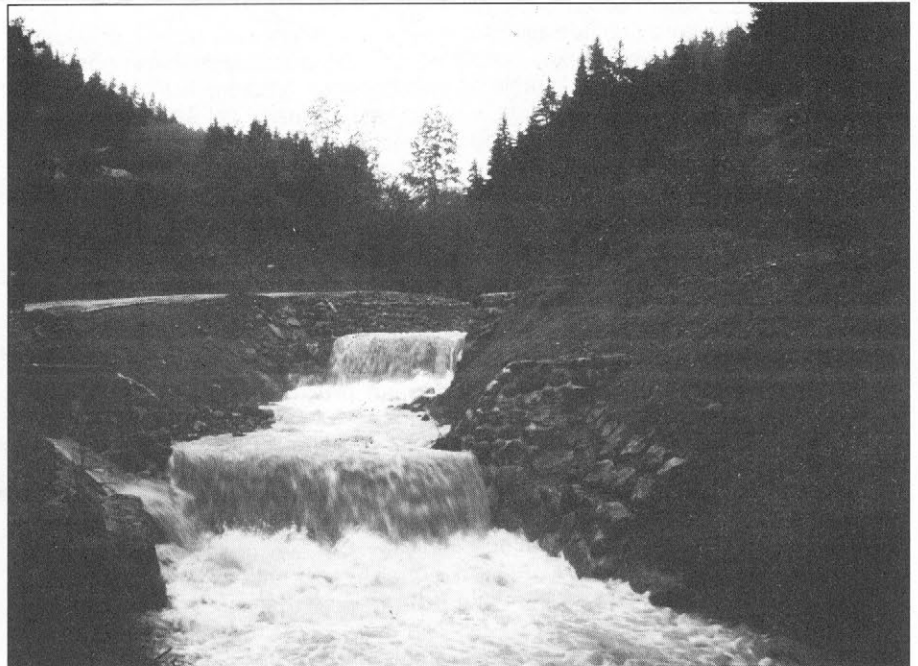
Slika 3. Sistemska ureditev srednjega teka Rogačnika je dobro prestala prvo višjo vodo. (Foto: A. Horvat).  
Figure 3. The control system in the middle channel at Rogačnik stood up well to the first high water. (Photo: A. Horvat).

Na hudourniku Rogačnik je bil urejen kritični odsek v srednjem teku, kjer se je utrgal obsežen usad in povzročil s svojo plazovino kamnito-blaten hudourniški tok, ki je porušil lokalno cesto, se zajedel globoko v desno pobočje in porušil kmetijo, ki je izginila v valovih. Ta odsek hudournika smo utrdili z izgradnjo treh večjih zaplavno-ustalitvenih pregrad in z več deset metri vzdolžnih obrežnih zavarovanj, tako da je omogočena normalna povezava zgornjega naselja z dolino. Kasnejše visoke vode je ureditev dobro prestala, usad se je umiril (slika 3).

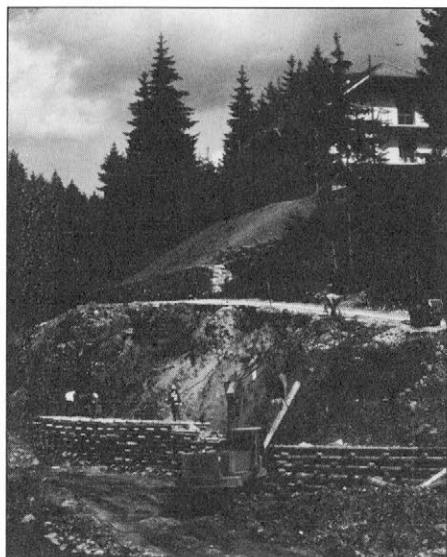
Slika 4. Desnobrežno zavarovanje iz dvostenskih lesenih kašt ob Lučnici. (Foto: A. Horvat).

Figure 4. Reinforcement of the right bank with a two-tier wooden piling at Lučnica. (Photo: A. Horvat).

Na hudourniškem območju Lučnice smo sanirali ogromni Tratičnikov plaz v Podveži (slika 4). Na celotni dolžini Lučnice in na njenih pritokih smo iz strug odstranili odvečne količine plavin, popravili smo zavarovanja v Lučah na sotočju Lučnice s Savinjo, sanirali smo erozijska žarišča na Brložnici s pritoki in uredili njihove struge z več ustalitvenimi pragovi ter utrdili erozijsko žarišče med Riharjem in Grobeljskim vrhom z večjo ustalitveno-zaplavno pregrado. Izvedene ureditve so kasnejše visoke vode dobro prestale, plaz je umirjen.
