# SANACIJA ŠKODE, KI JO JE POVZROČILA VODNA UJMA LETA 1990 NA GORENJSKEM

Peter Pejakov\*

### Peter Pejakov Removing the effects of the floods in november 1990 in drainage channels in Gorenjska

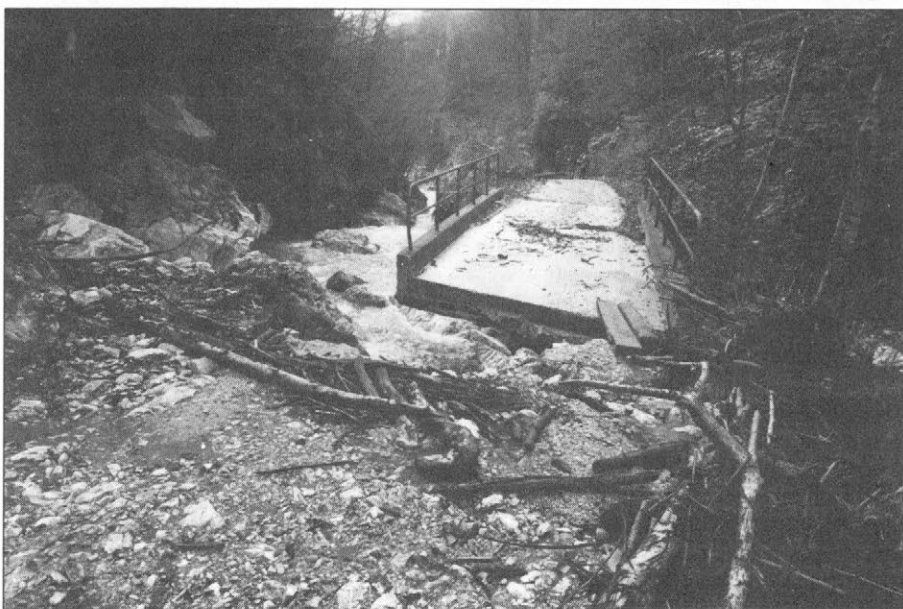
Slika 1. Most na začetku davške ceste je obvisel v zraku. (Foto: P. Pejakov).

Figure 1. The bridge at the beginning of the Davča road was left suspended in mid-air. (Photo: P. Pejakov).

ceste. Cestarji so obnovili predvsem poškodovane, porušene in odplavljene prepuste in mostove ter zgradili nove cestnopodporne zidove. Hudourničarji smo očistili zasute dele struge, zavarovali brežine in utrdili strugo hudournika. Delo smo opravljali na 25 lokacijah od Davškega mostu do "Tehtnice" – odcep proti Jemcu. Urejenih je bilo 2200 m obrežnih zavarovanj, položenih več deset pragov oz. vgrajenih 4300 m<sup>3</sup> lomljenca in zasipnih materialov. Vrednost izvedenih del je znašala po cenah decembra 1990. leta 6,4 milijona dinarjev (1 DEM = 7 DIN).

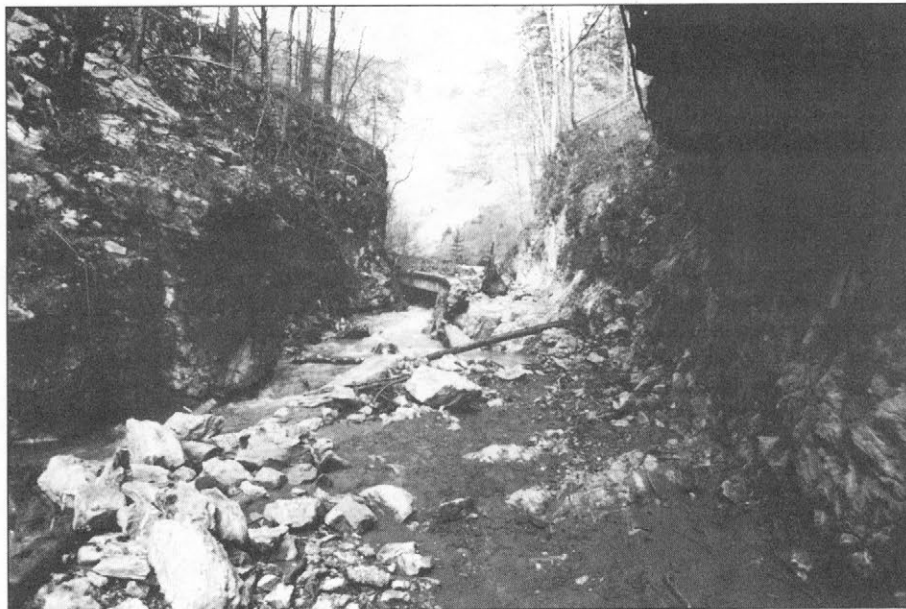
obrežnimi pritoki (Farji potok, Muštova grapa) izpod Blegošja. Deli doline so sicer znani po plazovih, ki so ogrožali cesto in promet v Davčo, vendar zaradi erozijskih procesov hudournik ni bil v preteklosti nikoli posebej problematičen, zato vse do leta 1990 na njem ni bilo omembe vrednih posegov. Obnovljen je bil le jez Tajnetove žage nad vtokom Muštrove grape. Težave so nastopile po začetku rekonstrukcije lokalne ceste v Davčo in gradnje MHE Davča. Neusklajeno in tudi nedovoljeno poseganje v vodotok se je potrdilo ob ujmi 1. novembra 1990 leta z uničenjem prav teh dveh objektov. Poleg tega je bila prav za Davčo značilna tvorba zajezb iz lesa in gozdnih odpadkov (gozdni red!), ki so se ustavljali v ožinah. Blatno-kamniti tok, ki jih je zaplavljal, pa je po njihovem rušenju odnašal vse pred sabo (slika 2). Sanacija je trajala v Davči dve leti in je bila usmerjena zlasti v zavarovanje

Slika 2. Zamašitev mostu je povzročila tudi porušitev davške ceste. (Foto: P. Pejakov).

Figure 2. The destruction of the bridge also caused damage to the Davča road. (Photo: P. Pejakov).

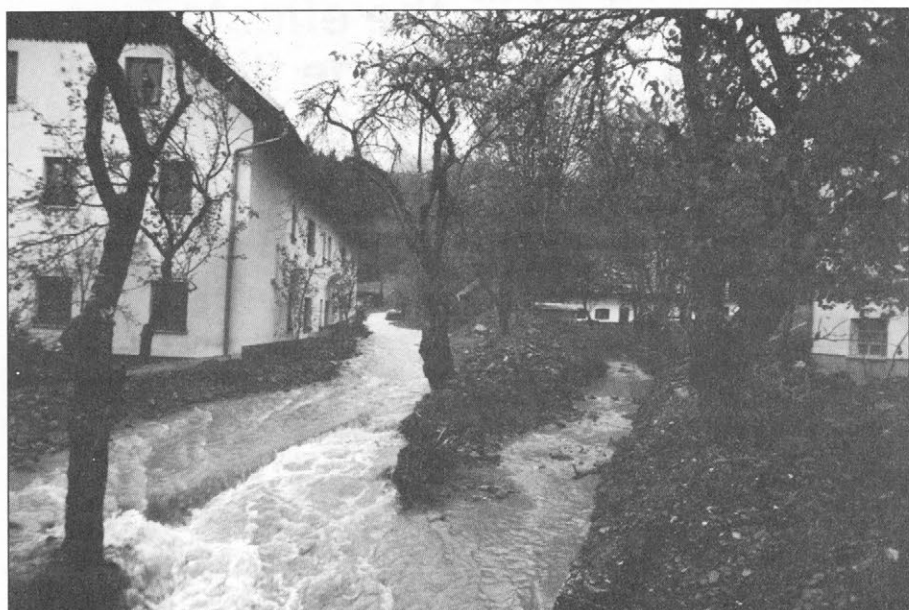
Hudournik Kršivnik je desnoobrežni pritok Selščice v Dolenji vasi. Na tem območju smo registrirali dve kritični točki, in sicer pod sotočjem obeh grap, kjer se svet zravna, in ob prvi hiši pod cesto Škofja Loka–Železniki. Pri prvi je hudournik odložil večje količine plavin in popolnoma zasul strugo, pri drugi pa je deroča voda spodkopala in porušila podporni zid

Slika 3. Dolenja vas – posledice izbruha hudournika Kršivnik. (Foto: P. Pejakov).

Figure 3. Dolenja vas – the consequences of the rupture of the Kršivnik drainage channel. (Photo: P. Pejakov).

(slika 3). Zaradi nevarnosti nadaljnega spodkopavanja temeljev te hiše so vaščani sami preusmerili potok na Bukovško polje. Najprej smo sanirali oziroma zgradili nov podporni zid pod ogroženim objektom, pozneje pa še očistili in delno regulirali strugo nad vasjo. Ker v zaledju zaradi labilnih brežin nismo našli primernih profilov za izgradnjo ustalitveno-zaplavnih objektov, smo pod sotočjem obeh pritokov zgradili 900 m<sup>3</sup> obsegajoč usadalnik z aktivnim zaplavnim prostorom. Načrtovana sanacija je bila končana leta 1993 in je bila vredna 3 milijone dinarjev.

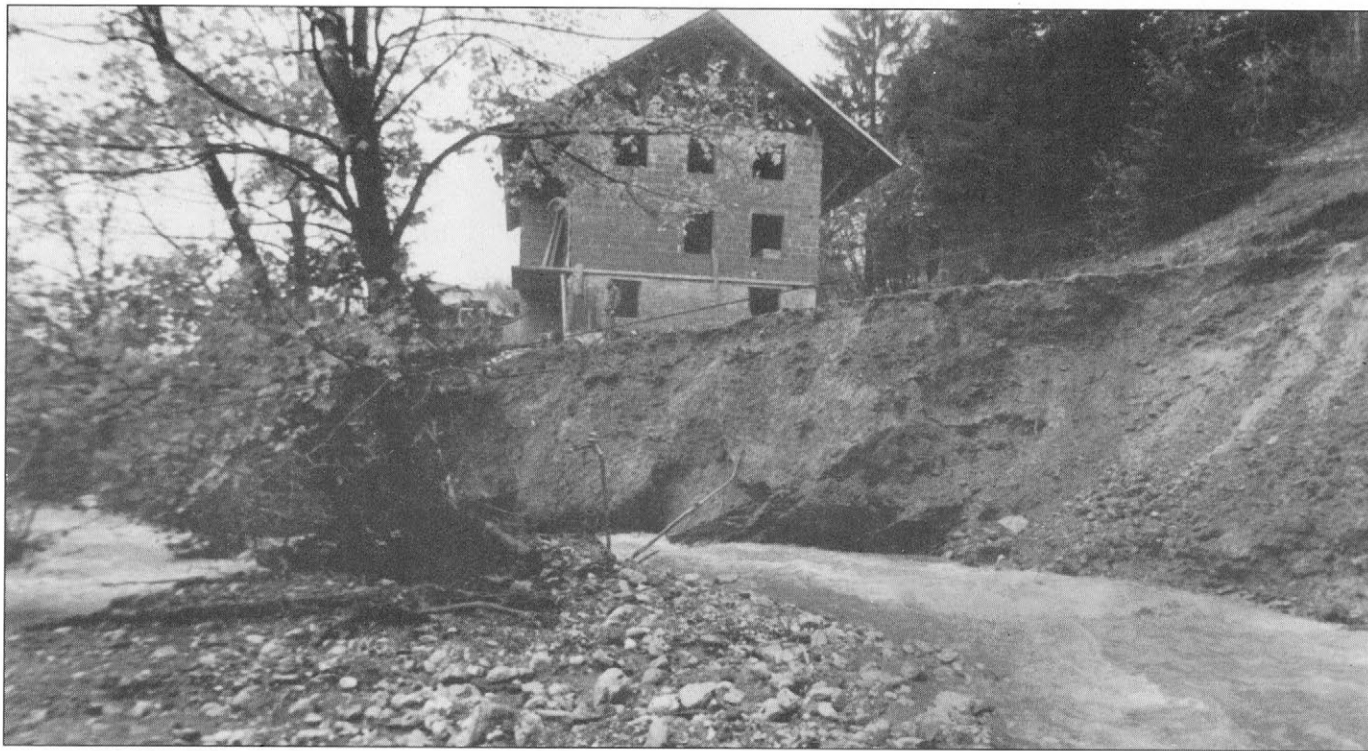
Slika 4. Karlovščica – Logarščica nad Sušo. Ovirajoče drevo na brežini je zasukalo matico hudournih vod v breg in povzročilo prestavitev struge za 12 m. (Foto: D. Durjava).

Figure 4. Karlovščica – Logarščica above Suša. Obstruction by a tree on the embankment turned the course of the drainage channel and displaced it by 12 m. (Photo: D. Durjava).

Zadnji hudournik z večjim obsegom poškodb je bila Hotavljščica s številnimi pritoki izpod Blegoša. V preteklosti sta bila med večjimi posegi obnova Šinkovčevega jezusa in delna regulacija v območju tovarne "Marmor" Hotavlje. Ob obravnavani ujmi se je odprlo več plazov, lokalnih poškodb struge (slika 4) in lokalnih cest. Sanirali smo dva zemeljska plazova v vasi Suša in podprli peto plazno pod cesto v Malenski vrh, zavarovali 1200 m obrežnih poškodb z več deset pragi in vgradili 800 m<sup>3</sup> lomljenca. Vrednost izvedenih del je bila 1.9 milijona dinarjev.
