# VARNOST VELIKIH PREGRAD NA VODNIH AKUMULACIJAH\*

Marko Breznik\*\*

Velike pregrade so zaradi poplavnega vala ob porušitvi najbolj nevaren gradbeni objekt. Njihova nevarnost je podobna nevarnosti jedrskih elektrarn, razlika pa je v tem, da je pri jedrskih elektrarnah nevarno obratovanje, pri velikih pregradah pa stabilnost objekta. Od 20.000 pregrad v svetovnem registru se jih je porušilo 1000.

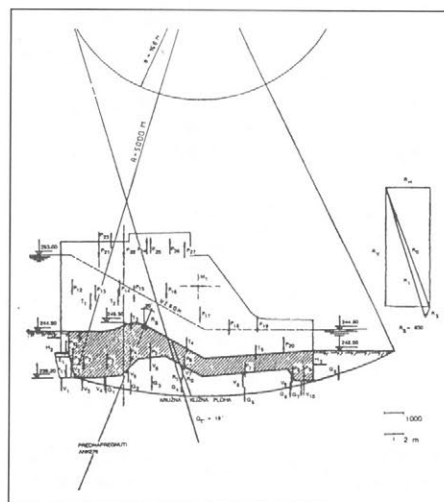
Raziskave vzorcev so pokazale, da je kot notranjega trenja zemljine  $20-23^\circ$  in da je objekt na meji stabilnosti za ravno in plitvo krožno drsino. S prednapetimi sidri in aktiviranjem kota notranjega trenja na  $19^\circ$  je bila varnost povečana na  $F = 1,1$ . Za vsako pretočno polje je bila potrebna natezna sila 6180 kN ali 1150 kN na posamezno sidro (slika 1). V vsakem polju je bilo vgrajenih po 6 sider, dolgih po 20,5 m, v razdalji po 3,2 m, naklonjenih  $15^\circ$  in  $25^\circ$  (slika 2).

Slika 1. Stabilnostna analiza pretočnega polja s prednapetimi sidri jezu Melje za plitvo krožno drsino (Breznik, 1966).

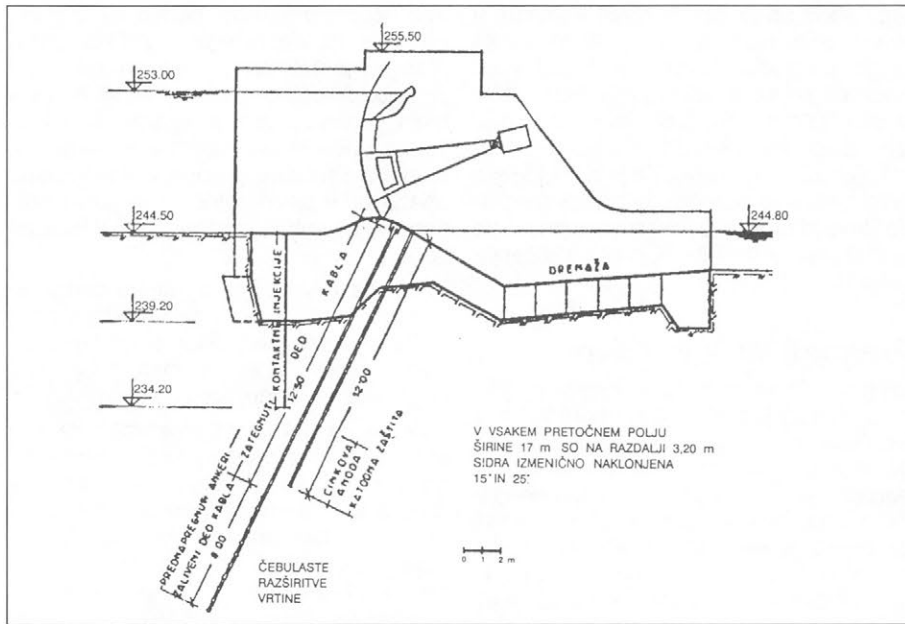
Slika 2. Konstrukcija prednapetih sidr s katodno zaščito treh desnih pretočnih polj jezua Melje (Breznik, 1966).

Kontrolne meritve sile v prednapetih sidrih so prvič po letu 1965 izvršili maja 1994. V desnem pretočnem polju je bilo v sidru od 78 žic s premerom 5 mm pretrganih 36, v srednjem polju jih je bilo pretrganih 45, v levem polju so bile vse žice cele. Vse žice so bile pretrgane s krhkim lomom, ki je verjetno posledica zmanjšanja nosilnosti jekla zaradi električnih tokov. Obstoječa natezna sila v sidru v desnem pretočnem polju je bila 589 kN, v sidru v srednjem polju 687 kN in v sidru v levem polju 1472 kN. Potrebna bo sanacija, ki bo odvisna od nosilnosti preostalih 15 sider, ki imajo natezne glave zalite v betonu pretočnega polja. V računu in projektu smo predvideli v vsakem polju po 6 prednapetih sidr z dopustno nosilnostjo 1150 kN in natezno silo 1678 kN ob prednapenjanju.

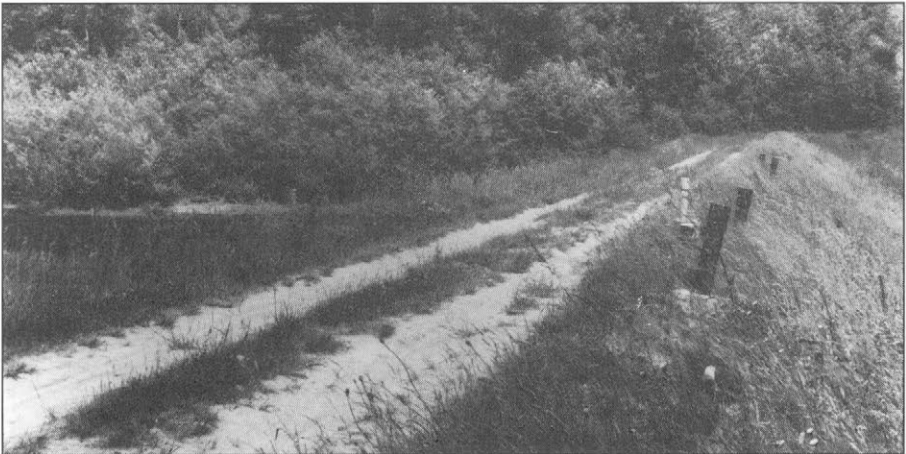
Pregrada Klivnik na reči Mola je visoka okrog 35 m in ima akumulacijo okrog 4 milijone m<sup>3</sup>. Dolvodno pobočje nasute pregrade ima pet berm in je zatravljeno. Konec maja 1994 se je na zgornji bermi dolvodnega pobočja pojavil manjši izvir, ki baje ni bil povsem nov pojav. Ob ogledu v začetku junija 1994 izvira, ni bilo več, ker so gladino jezera znižali za 1 m. Nad zgornjo bermo je na pobočju okrog 10 m<sup>2</sup> površine brez trave, porasle z lapuhom, kar dokazuje svež poseg. Najnižja berna je zamočvirjena. Glave piezometričnih vrtin na kroni pregrade so nagnjene v dolvodni smeri (slika 4), kar opozarja na možnost počasnega plazenja pobočja. Na pobočju je mnogo reperjev za geodetsko opazovanje pregrade.

Izvir na zgornji bermi in zamočvirjenost spodnje berme opozarjata na verjetnost, da glinasto jedro ni dovolj neprepustno, da je precejna ravnina previsoka in da že seka dolvodno pobočje, katerega stabilnost je zato ogrožena. Potrebne so meritve glavin vode v pregradi v piezometrih in meritve geodetskih reperjev. Na osnovi teh rezultatov bo treba ugotoviti vzroke sedanjih težav in predlagati sanacijske ukrepe. Neprepustnost glinastega jedra bo možno povečati z glinasto-cementnimi injekcijami ali na boljši in dražji način z zgostitvijo gline z velikimi, na kابلu obešenimi vibratorji. Precejno gladino vode v pregradi je možno znižati s horizontalnimi vrtnimi drenažnimi cevmi.

Slika 4. Krona pregrade Klivnik, junij 1994. (Foto: Breznik).  
Figure 4. Crest of the Klivnik dam, June 1994 (photo: Breznik).
