RAKIŠKI STRŽEN: HIDROGEOGRAFSKE ZNAČILNOSTI IN OCENA KAKOVOSTNEGA STANJA

IZVLEČEK**Rakiški stržen: hidrogeografske značilnosti in ocena kakovostnega stanja**

ABSTRACT**The Rakiški Stržen brook: hydrogeographic characteristics and water quality assessment**

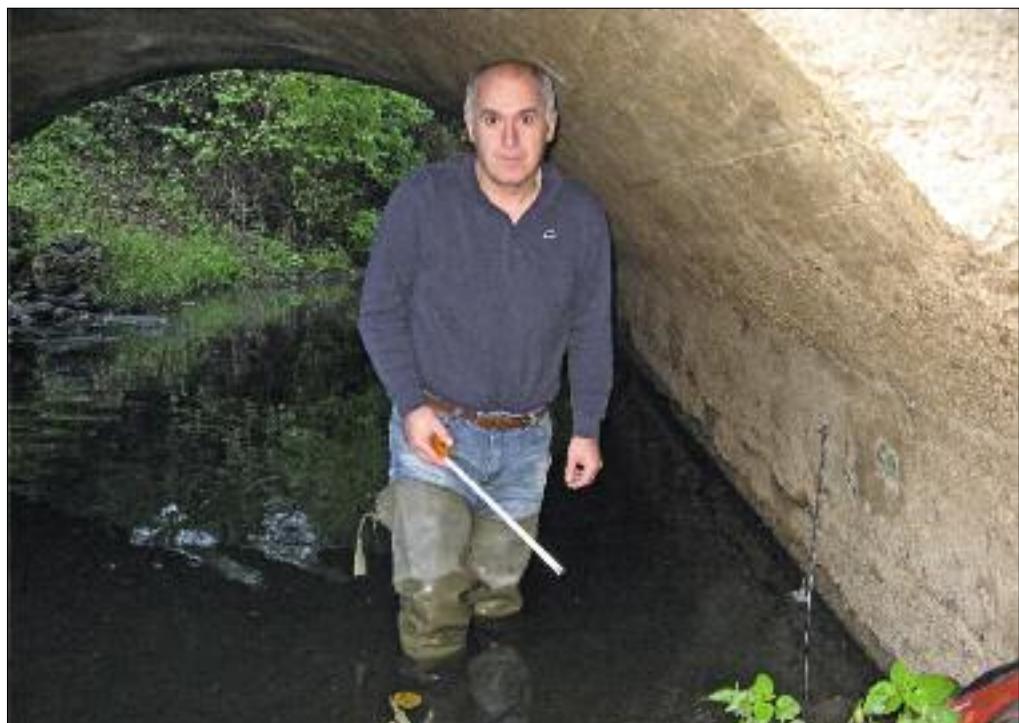
Slika 2: Namestitev samodejnega merilnika v strugi Rakiškega stržena pod mostom v Rakitniku.

Pod mostom v Rakitniku smo v strugo Rakiškega stržena ob nizkem vodostaju 16.10.2013 namestili samodejni merilnik (*Onset HOBO T in h Data Logger*), ki je v polurnih intervalih beležil vodostaj in temperaturo potoka (slika 2). Podatki o pretoku Pivke v Prestranku kažejo, da je začetek meritve sovpadal s pričetkom hidrološkega leta 2014. Hidrološke meritve so trajale 251 dni in smo jih sklenili pred iztekom hidrološkega leta, 23.6.2014, v času, ko je pretok Stržena še upadal in je bil njegov vodostaj samo nekaj centimetrov nad ravnijo merilnika. S pomočjo izmerjenih podatkov smo opredelili pretočne značilnosti Rakiškega stržena.

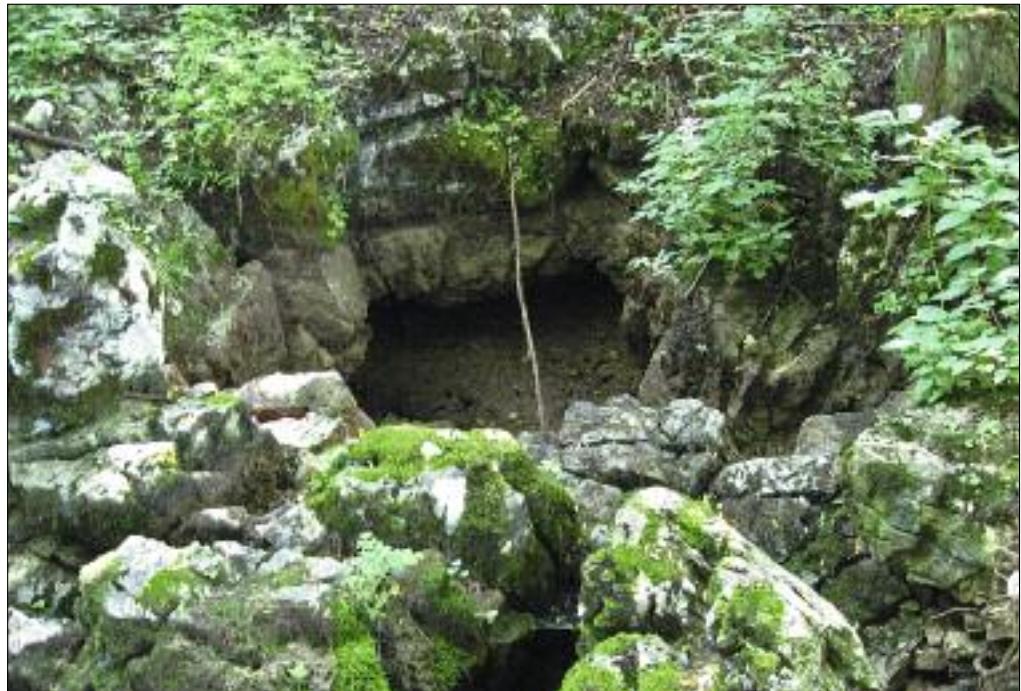
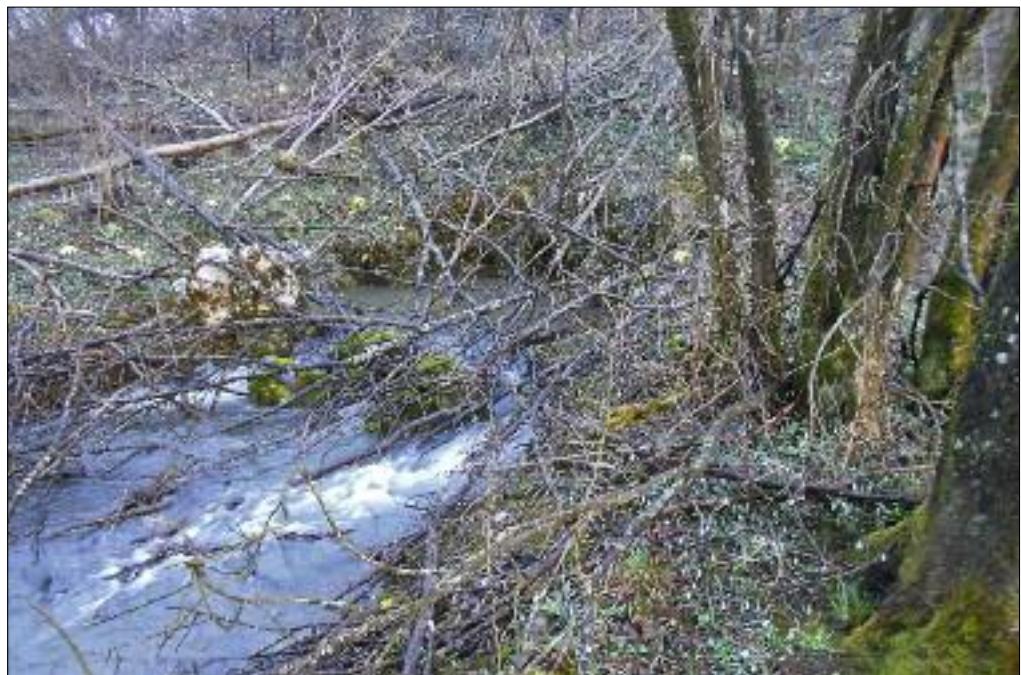
Slika 3: Kraški izvir Fužina ob suši (30. 8. 2013) in visokih vodah (26. 3. 2015).

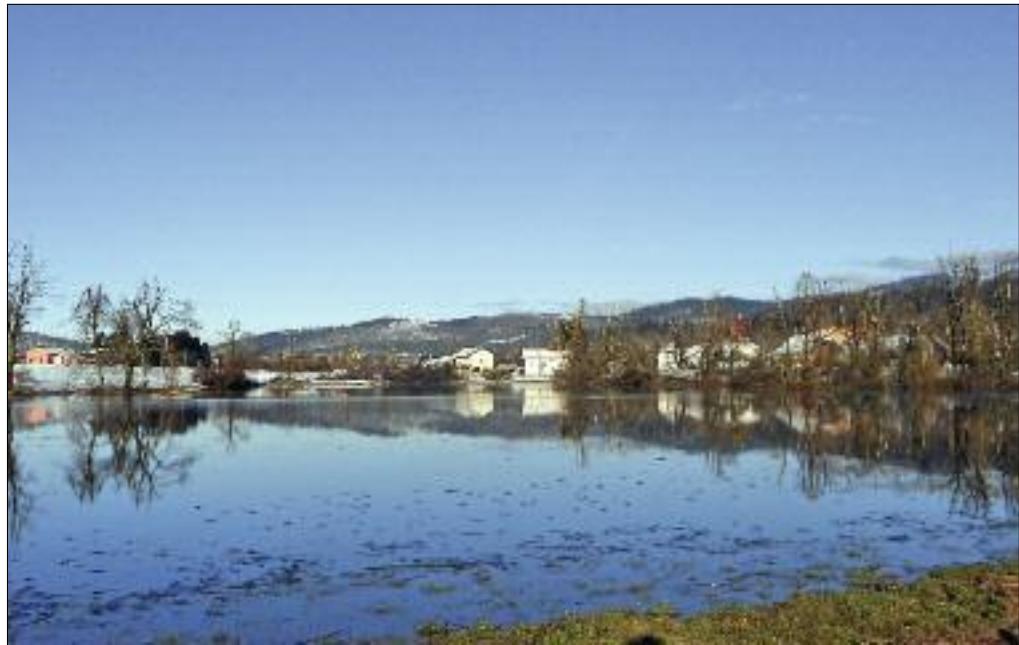
Slika 4: Ojezerjeno območje med Rakitnikom in izlivom v Pivko.

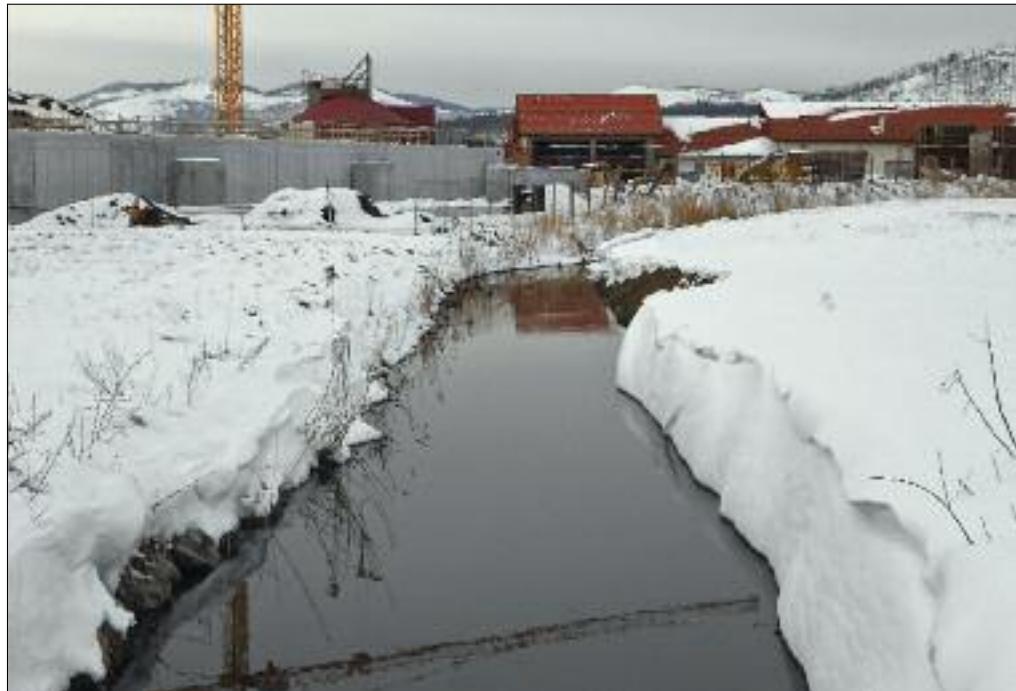
Slika 7: Iztok iz CČN Postojna, v ozadju izgradnja nove.

Glavni onesnaževalec Rakiškega stržena je nedvomno CČN, saj se njene prečiščene odpadne vode iztekajo neposredno v potok (slika 7). Na mehansko-biološko čistilno napravo, projektirano za 15.000 populacijskih enot, sta priključeni Postojna in Stara vas, od večjih onesnaževalcev po predčiščenju klavniške (Postojnske mesnine d. o. o.) in galvanske odpadne vode (Fluidmaster d. o. o.; nekdanji LIV), odpadne

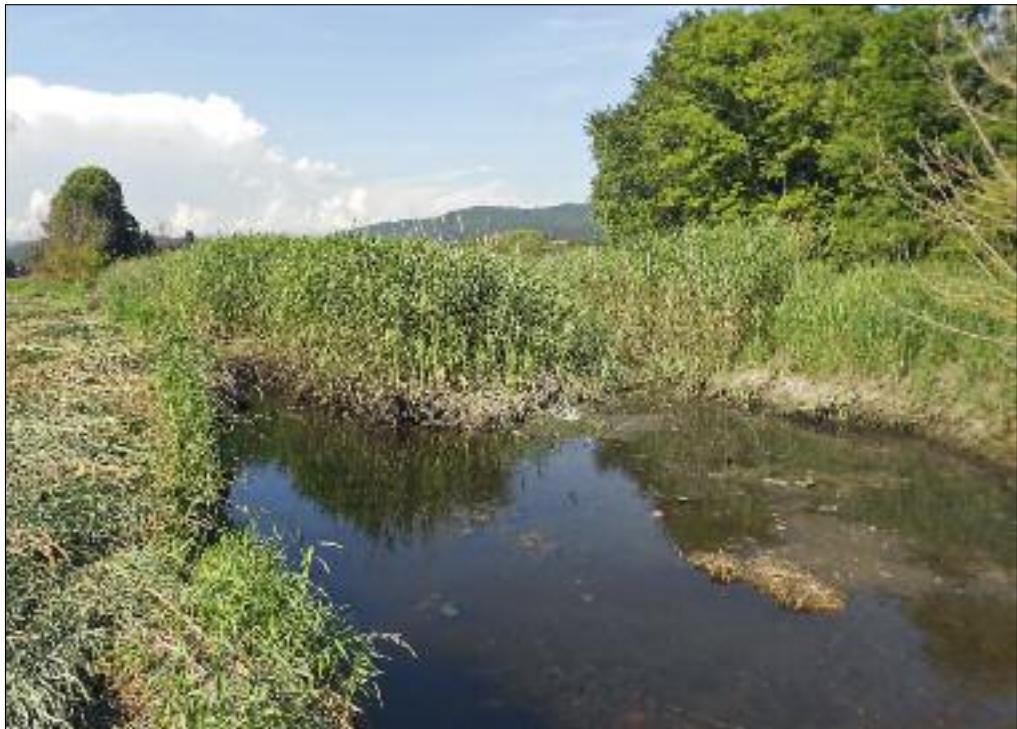
Slika 8: Sotočje severnega in vzhodnega kraka Rakiškega stržena.
