METODE**PREIZKUS METODOLOGIJE DOLOČANJA
HIDROMORFOLOŠKIH LASTNOSTI REK
NA PRIMERU NADIŽE**

IZVLEČEK**Preizkus metodologije določanja hidromorfoloških lastnosti rek na primeru Nadiže**

ABSTRACT**Testing the methodology for determination of the hydromorphological properties of rivers in the case of the Nadiža river**

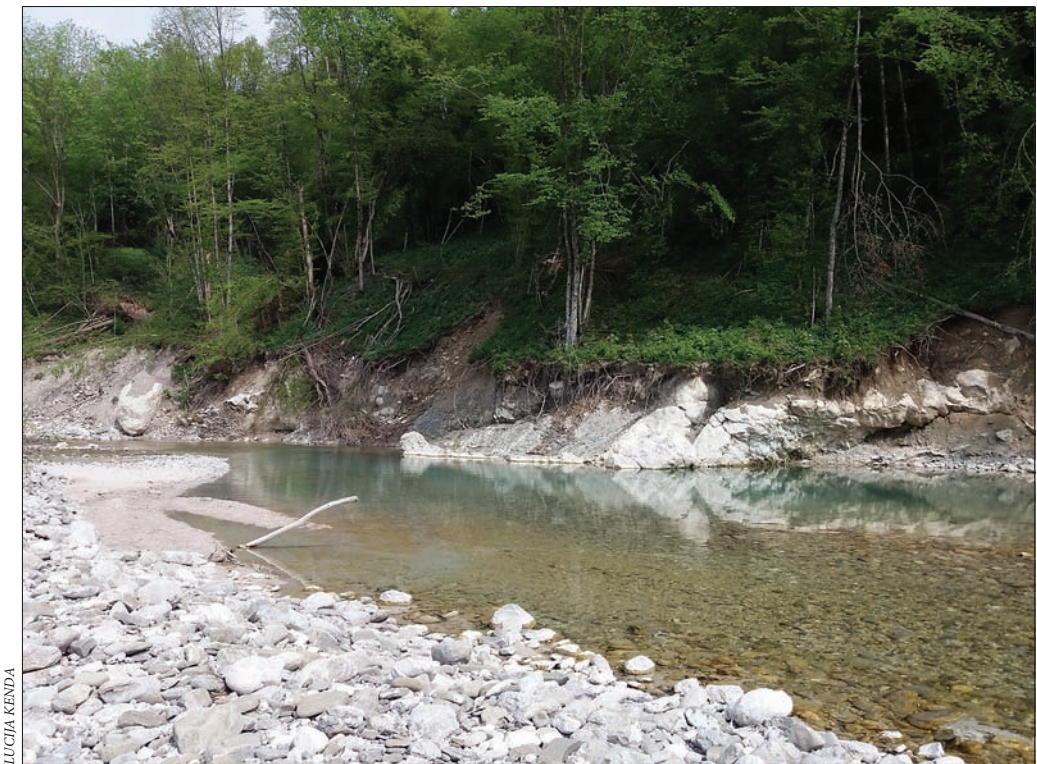
Slika 4: Gorvodno od mostu teče Nadiža ob levem bregu struge in ga erodira.

Struga Nadiže je na obeh popisanih odsekih večinoma naravna (preglednica 2). Je zelo široka, z obsežnimi nanosi plavin in zarastjo brežin (slika 1). Vodni tok se je ob opazovanem stanju na PO 1 približal levi brežini, nad katero je strmo gozdnato pobočje. V brežini je opazna bočna erozija (slika 4). Desni breg struge zaradi zarasti prodišča ni bil dobro viden. V strugi so prisotni ostanki drevesnega rastja (slika 5). Gorvodno od mostu se desni breg zaključil z utrditvijo iz skalomet, obrežno zemljišče pa je namenjeno občestnemu počivališču oziroma parkirišču, ki mu sledi asfaltno cestišče, ki Podbelo povezuje z Robidiščem.

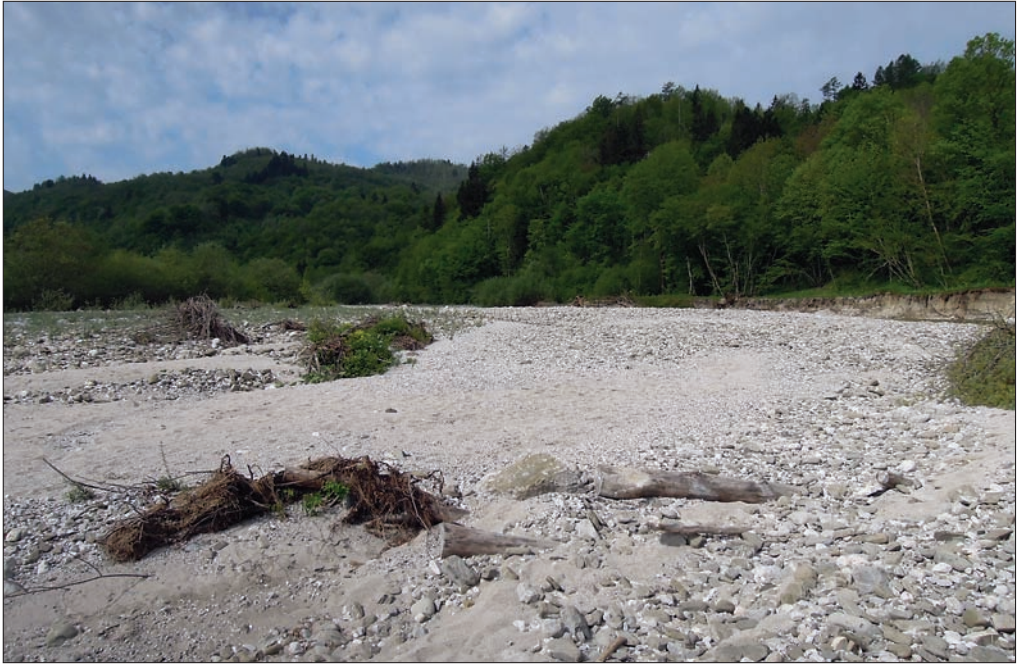
Slika 5: Ostanke lesnega rastlinstva in substrat v strugi na PO 1.

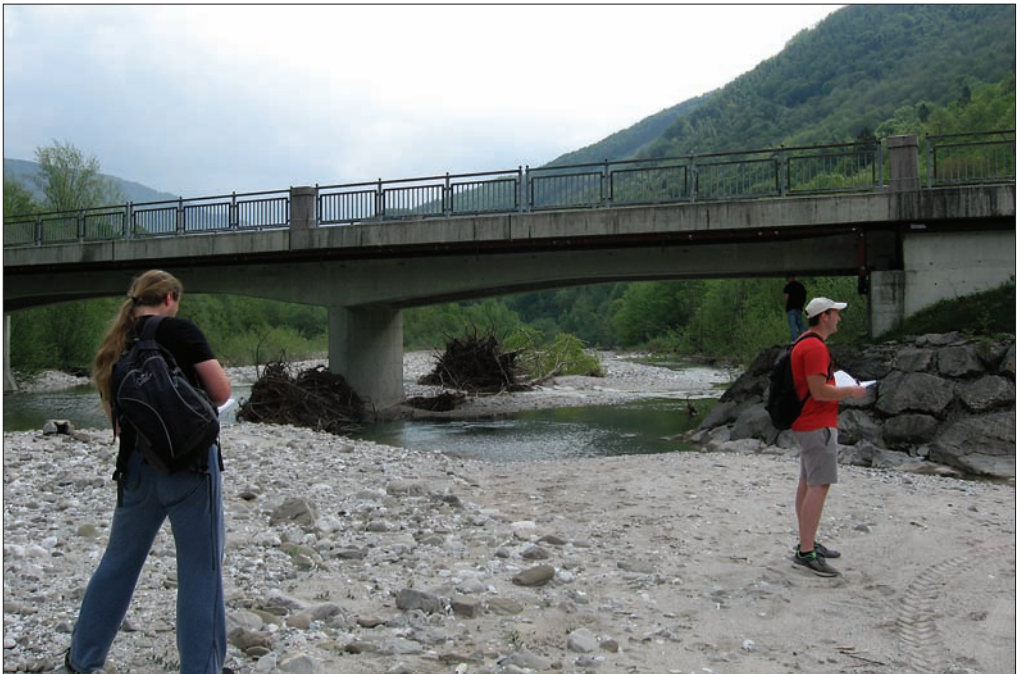
Slika 6: Most čez Nadižo pri Podbeli z betonskimi podporniki in utrjeno brežino s skalometom.

Pri mostu čez Nadižo (po 190 m PO 1) so za podpornika uporabljeni umetni materiali (beton), s skalami in betonom pa sta utrjeni tudi brežini neposredno ob mostu na levem in desnem bregu (slika 6). Širina prepustov je velika, v tleh struge pa je poševna drča iz skalomet (slika 7), ki je na desni strani visoka do 1 m. Okolica je porasla z drevesnimi in grmovnimi vrstami.

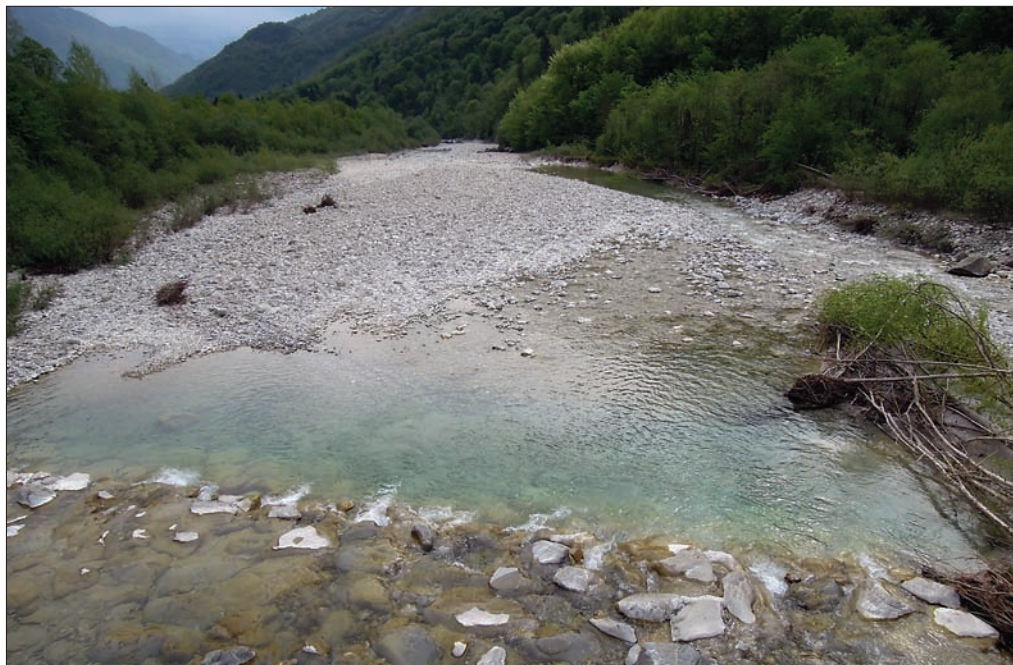
Slika 7: Struga Nadiže z drčo, neposredno pri mostu, in pogled na drugi popisni odsek (PO 2).

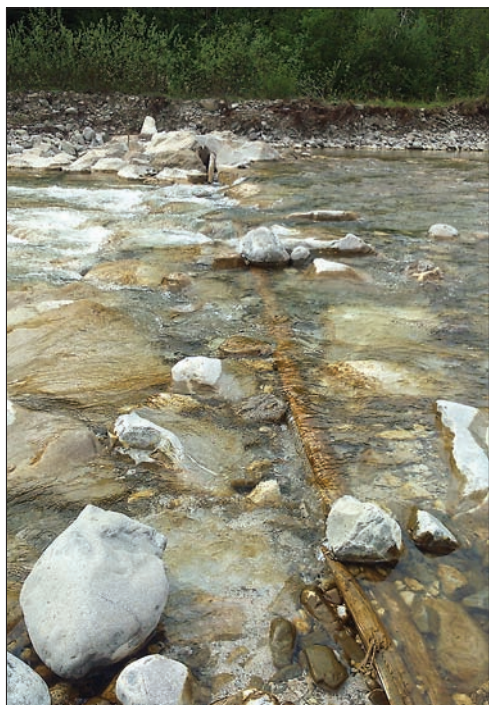
Slika 8: Z lesenimi piloti in kamnitimi bloki izdelan nizki prag v strugi.

Dolvodno od mostu je na levem bregu urejen pašnik, ki ga od struge ločuje pas drevesne in grmovne zarasti, prehod do vode predstavlja položno prodišče, ki se že močno zarašča. Vodni tok se tu približa desnemu bregu, ta pa se nadaljuje v strmo gozdnato pobočje. V brežini so vidne posledice erozije. Na dnu struge dolvodno od mostu (320 in 380 m PO 1) sta dva nizka prečna pragova, zgrajena iz kamnitih blokov in lesenih pilotov (slika 8), ki ne ovirata selitev organizmov in prenosa plavin. Sta nazoren primer sonaravne ureditve z namenom preprečevanja širjenja učinkov globinske erozije.

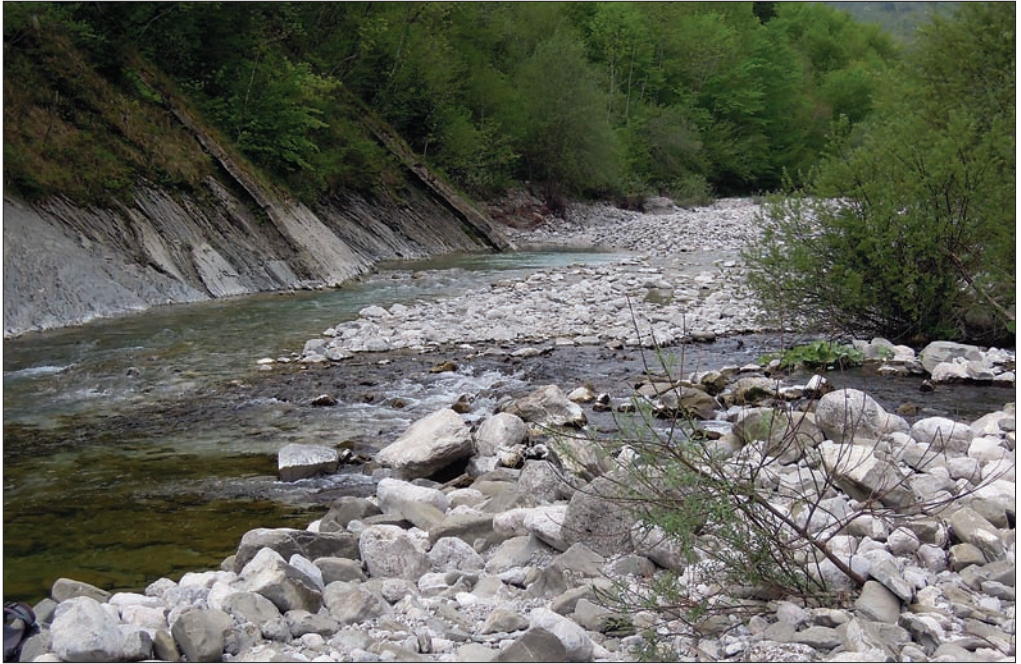
Slika 9: Izliv Bele in erozija desnega brega.

Na celotnem desnem bregu PO 2 so obrežna zemljišča in pribrežni pas v strmem, goznatem pobočju, ki je nekoliko preoblikovano le pri brvi čez Nadižo pri kampu Podbela. V brežini so vidni znaki erozije (slika 9). V PO 2 se na levem bregu v Nadižo izliva največji levi pritok, Bela (slika 9). Izvira pod Muzci in teče po globoki dolini z velikim strmcm mimo Breginja, Sedla in Podbele. Njena struga je urejena s številnimi prečnimi hudourniški pregradami, ki so bile zgrajene za zadrževanje plavin in odvzeme vode v preteklosti. Na izlivu so v parastlosti dna opazne posledice hranil, ki jih prinaša.

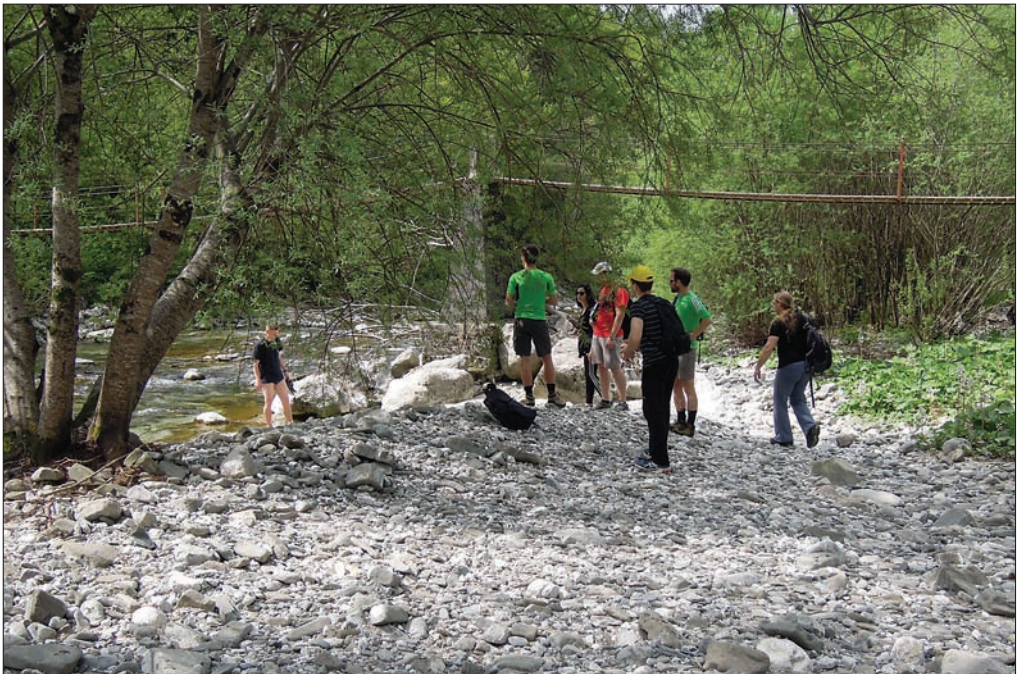
Slika 10: Brv z betonskimi podporniki pri kampu Podbela.
