# VISOKA VODA NA KRKI IN PLANINSKEM POLJU NOVEMBRA 1991

Marjan Bat\*

Na nekaterih rekah v južni Sloveniji so bile v letošnjem letu, za razliko od lanskega, izmerjene nadpovprečno visoke vode (povratna doba 10 do 20 let). Kot ilustracijo novembrskega stanja opisujem v članku poplave ob Krki med Otočcem in Krško vasjo (brez pritokov in Krakovskega gozda) ter na Planinskem polju.

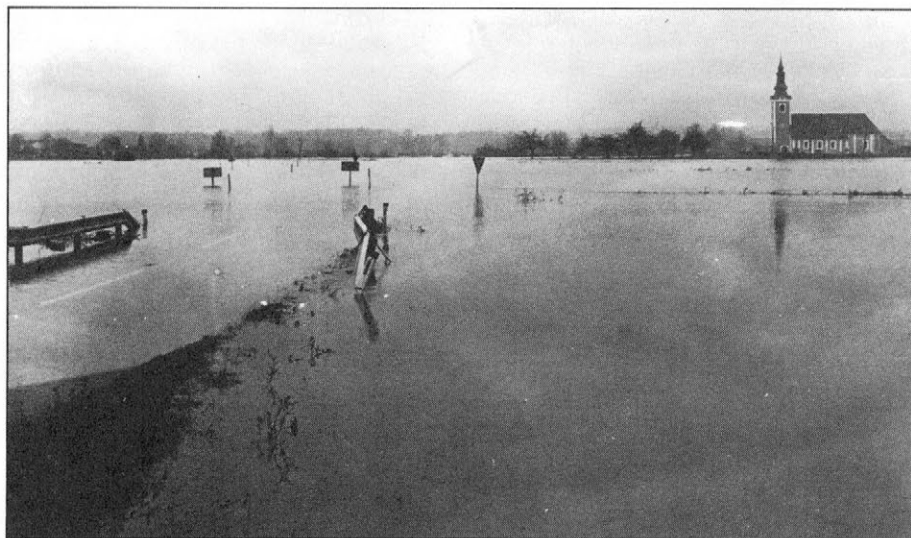
Slika 3. Preplavljena cesta Šentjernej—Dobrava pri Drami. (Fotografirano 25. 11., ko je Krka že upadla za 50 cm).

preplavljene naslednje: Šentjernej—Dobrava (pri Drami od 20. do 27. 11., vodostaj v Podbočju nad 300 cm, slika 3), Šentjernej—Mršeča vas, Kostanjevica—Zameško (pri Malencah). V Kostanjevici sta bili preplavljeni Ulica talcev in Oražmova ulica, tako da je bila prekinjena regionalna cesta pri Šentjerneju (od 21. do 24. 11., vodostaj v Podbočju nad 340 cm).

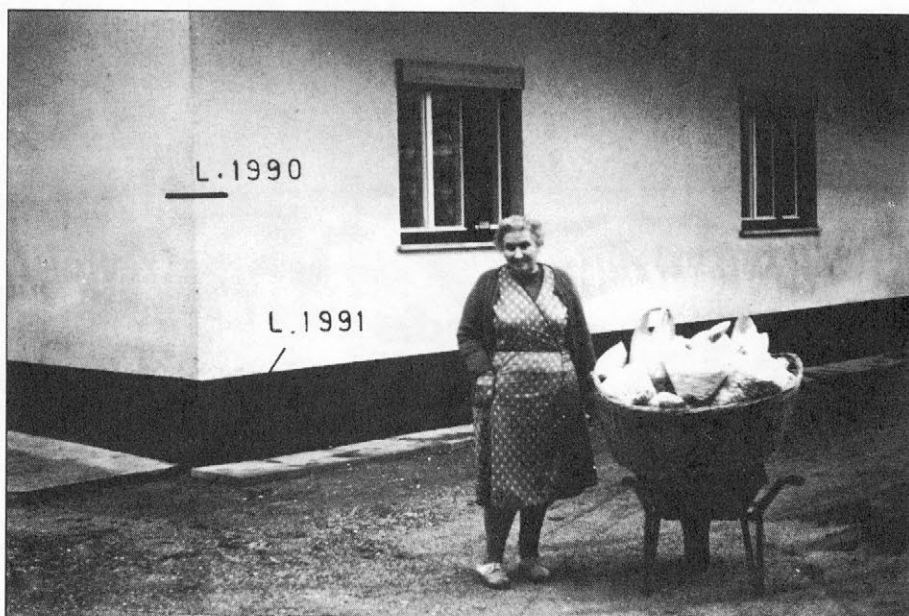
Slika 4. Krška vas — oznaka vodostajev v novembru 1990 in 1991.

V Podbočju je letošnji vodostaj za 50 cm presegal lanskega, v Cerkljah pa je bila letos (po izjavah domačinov) gladina za 15 cm nižja od lanske. Očitno je ob visoki vodi zajezitev Save zaznati vsaj do tu. V Krški vasi je bila letos voda več kot 1,5 m nižja od lanske (slika 4.).

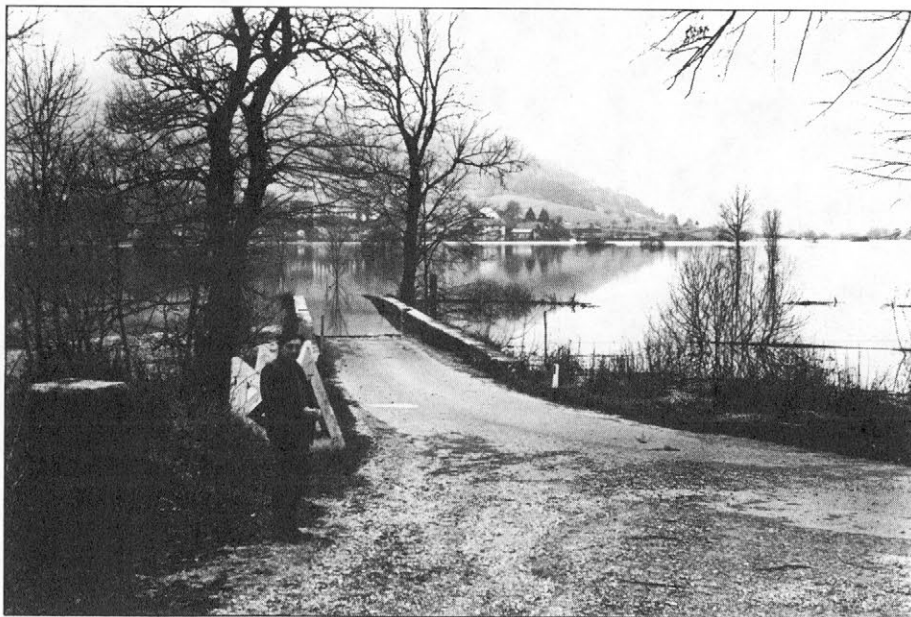
Slika 6. Poplavljen most na cesti Planina—Hasberg (26. 11.).

Ob najvišji vodi je bilo dno Planinskega polja v celoti zalito. Poplavljenih je bilo nad 900 ha zemljišč. Neprevozne so bile vse ceste, ki polje prečkajo (tudi cesta med Planino in Malni ter med Hasbergom in Uncem, sliki 6 in 7). Cesta med Hasbergom in Planino je bila preplavljena že 21. 11. popoldan, vendar je bila zvečer za silo še prevozna (vodostaj Hasberg 380 cm, gladina v nadmorski višini 449 m). Do Malnov po cesti ni bilo mogoče priti, do Hasberga pa le prek Ravbarkomande ali iz Unca prek Hribca.

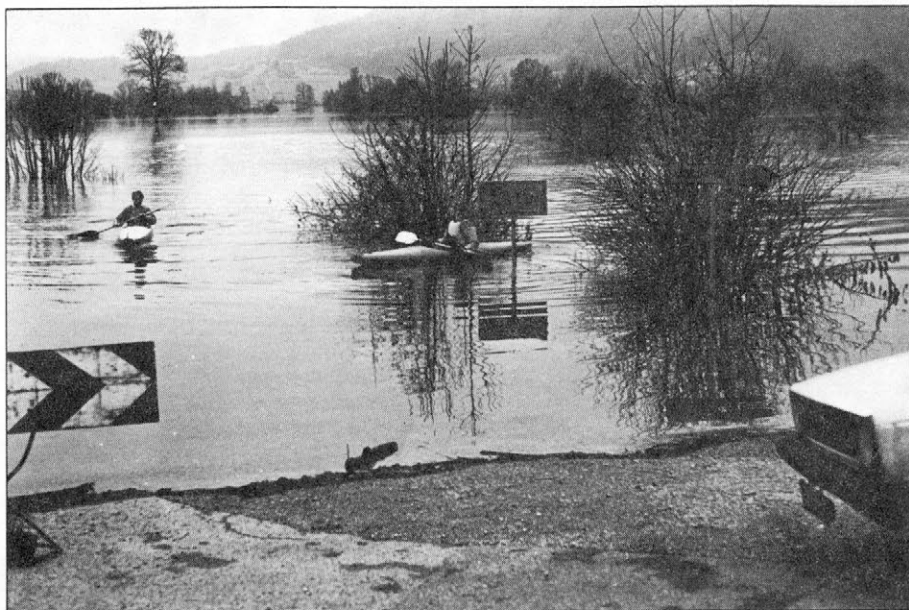
Slika 7. Poplavljenja cesta Planina—Laze (26. 11.).

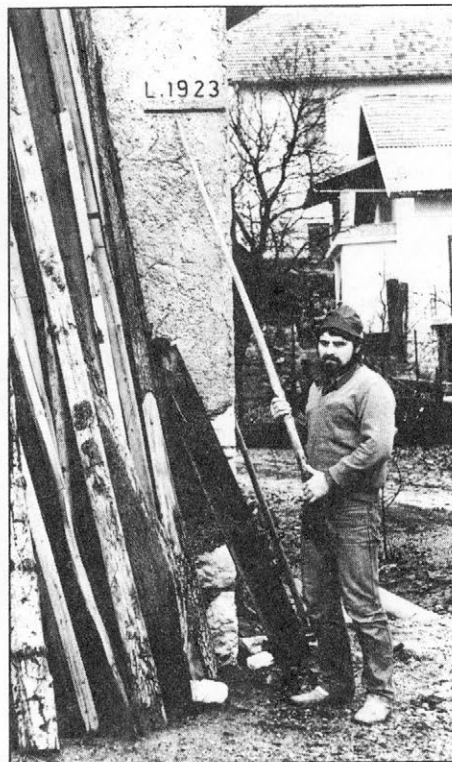
Slika 8. Na stebru kozolca (Zg. Planina 73) je označeno mesto, ki ga je dosegla poplava leta 1923.

ka voda iz leta 1970 (605 cm v Hasbergu), ki je ovirala dela na polju, ne omenjajo pa februarske poplave leta 1979 (550 cm). Vedo tudi za poplavo leta 1923 (sliki 8 in 9; 844 cm na vodomoru Hasberg; več o katastrofalnih poplavah glej Gams, 1981 (2)).

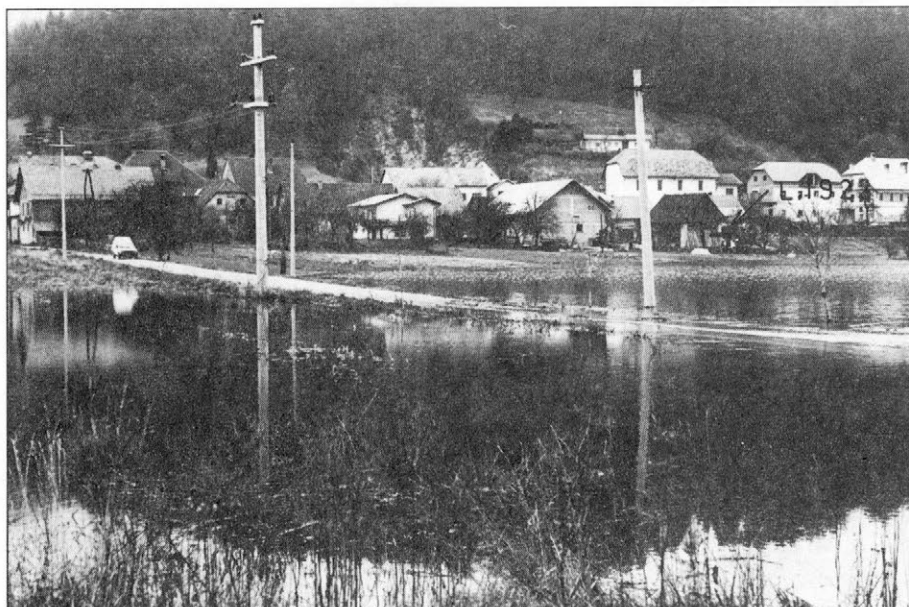
Slika 9. Preplavljenja cesta Planina—Hasberg in kozolec z oznako poplave leta 1923.
