# POTRES NA PODROČJU MUTE

## 27. APRILA 1991

Renato Vidrih\*, Matjaž Godec\*\*, Ina Ceciĉ\*\*\*

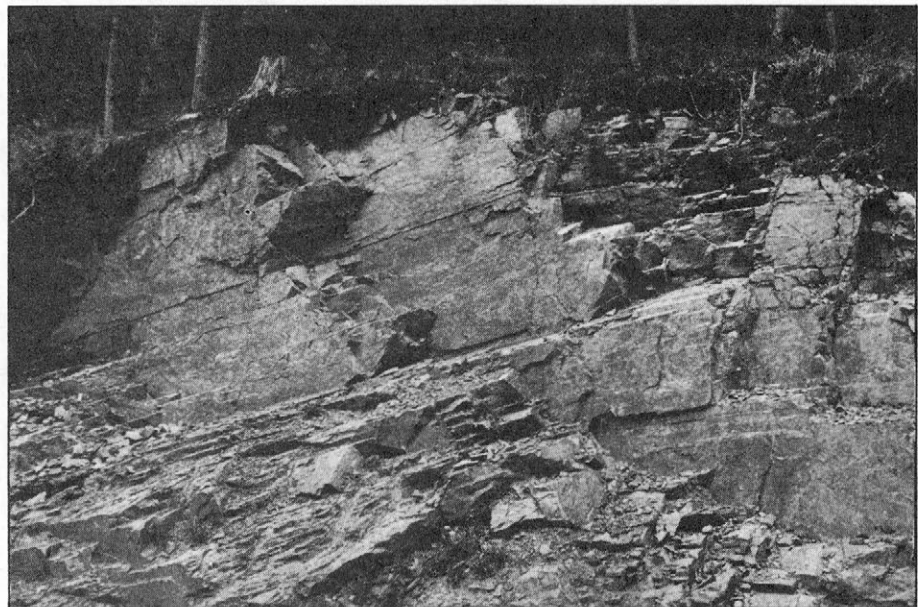
Slika 1. Gnajsi in blestniki ob cesti iz Zreĉ na Roglo so dobra seizmogeološka podlaga. (Foto: R. Vidrih)

Epicentralno področje gradijo predvsem metamorfne in sedimentne kamnine. Od metamorfnih kamnin prevladujejo kloritno-amfibolovi skrilavci, amfiboliti, uralitizirani amfiboliti, almandinovi blestniki, gnajsi (slika 1), kremenovo-sericitni filiti, v manjši meri daciti in filitoidni skrilavci (2). Sedimentne kamnine so zastopane z miocenskimi konglomerati, peščenjaki in laporji. Oĉje področje ob reki Dravi gradijo kvartarne reĉne terase. Tako magmatske kot tudi sedimentne kamnine, razen reĉnih teras, predstavljajo srednjo do ugodno seizmogeološko podlago. Reĉ-

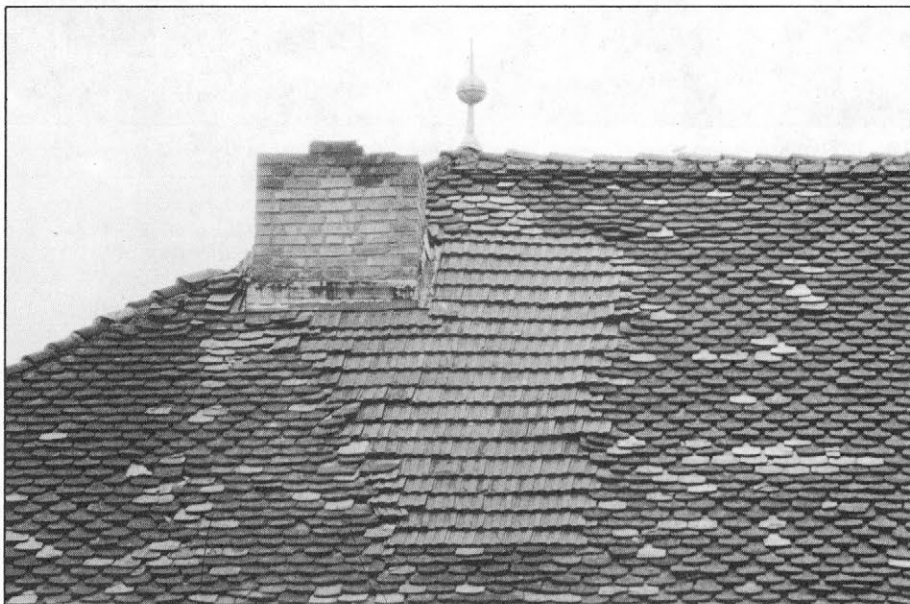
Slika 4. Odlomljeni dimnik na starem samostanu v Radljah ob Dravi (strešna opeka je že obnovljena). (Foto: M. Godec)

Na prizadetem območju je bilo poškodovanih precej stavb, zgrajenih iz neobdelanega kamna in doma žgane opeke. Takšen primer je npr. 900 let star »kloster« v Radljah ob Dravi. V tem propadajočem objektu živi okrog 50 ljudi. Bivši samostan je zgrajen iz neobdelanega kamna, dozidave pa so opečne. Pri tem potresu so se v posameznih stanovanjih pojavile globoke razpoke v nosilnih zidovih, poleg tega pa so bili poškodovani štirje dimniki (slika 4). Kakovost malte je izred-

no slaba, saj se lušči med prsti. Za takšen objekt ne moremo govoriti, da ima sploh kakšno potresno odpornost.

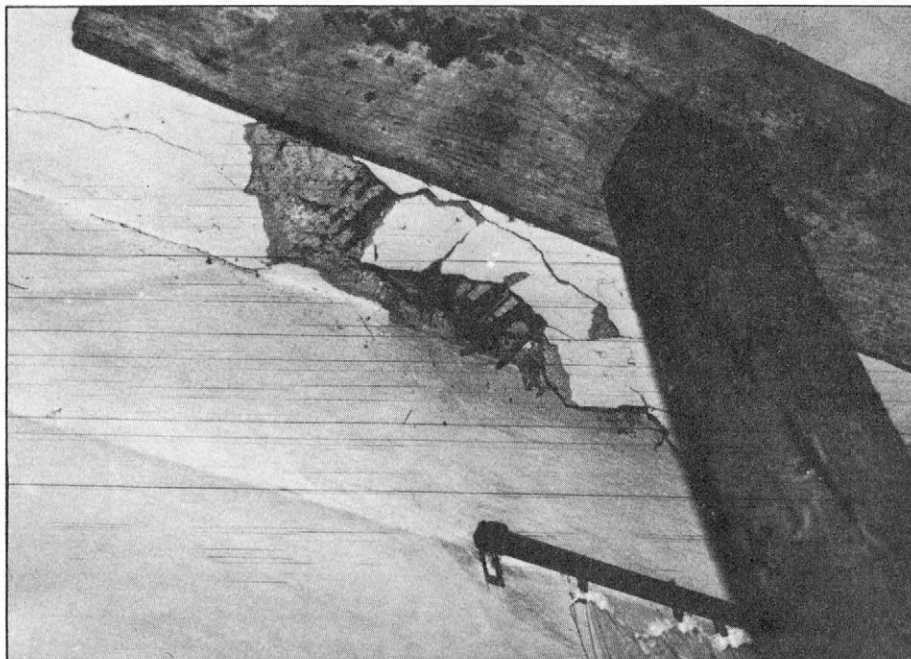
Slika 5. Popuščanje stropne konstrukcije zaradi napake pri opori. Stropniki ne nalegajo na nosilni zid. Pri potresu so delno izgubili podporo (Muta, Cesta 4. julija 4). (Foto: M. Godec)

Tudi na objektu, v katerem domujeta Kovaški muzej in Krajevna skupnost Muta, so se pojavile nove razpoke (slika 5). Poškodbe so nastale tudi na posameznih stanovanjskih hišah (sliki 6 in 7).

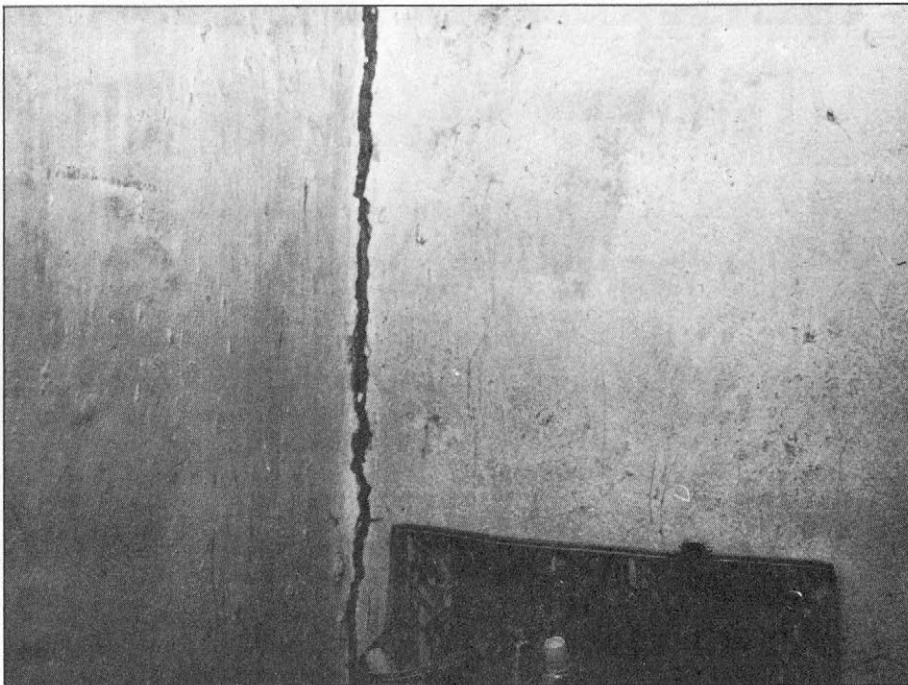
Marsikateremu objektu je namenjenih precej sredstev za sanacijo, ki pa mnogokrat poleg obnove strehe pomeni le še beljenje fasade. Župnijski urad v Sv. Primožu je bil pred nedavnim »saniran«. Objekt je zidana zgradba z lesenimi stropi. Ker se zaradi medsebojne nepovezanosti nosilni zidovi med potresom ne gibljejo vsi v isti smeri, so se na posameznih stikih pojavile razpoke (sliki 8 in

9). Pri močnejšem potresu lahko pri takem delovanju zidov stropna konstrukcija enostavno izgubi že oslajeno oporo in pade.

Slika 9. Globoke razpoke, širine več kot centimeter, na vogalnem stiku nosilnih zidov v župnijskem uradu na Sv. Primožu. (Foto: M. Godec)

Stari zidani objekti (zidovi debeline 80–150 cm, iz neobdelanega kamna s slabo malto; stropi težki, masivni) so velike mase, ki predstavljajo ob potresu velike potresne sile. Maso takšnih objektov bi bilo treba zmanjšati, na nivojih medetažnih konstrukcij pa uvesti horizontalne vezi, ki bi v primeru potresa omogočale obnašanje take stavbe kot celote.
