# ODPRAVA POSLEDIC POVODNJI 1. NOVEMBRA 1990 V SPODNJI SAVINJSKI DOLINI

Milan Natek\*

## Removing the Effects of the Floods of November 1, 1990, in the Lower Savinja Valley

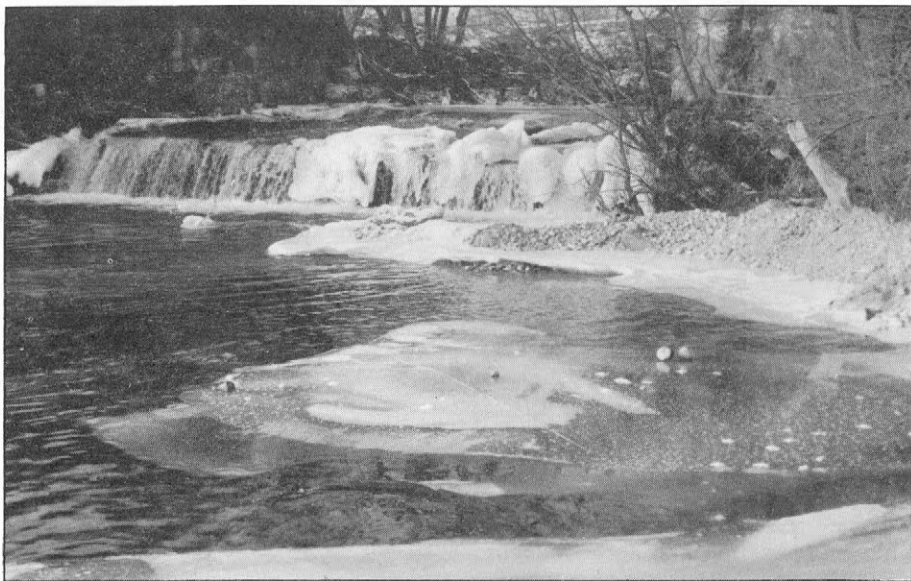
Slika 1. Klančnikov jez na Hudinji v Kaplji (Višnja vas) še ima svojo funkcijo. Pod jezo je prodišče, ki naraste ob vsaki povodnji in služi domačinom v različne namene. (Foto: M. Natek)

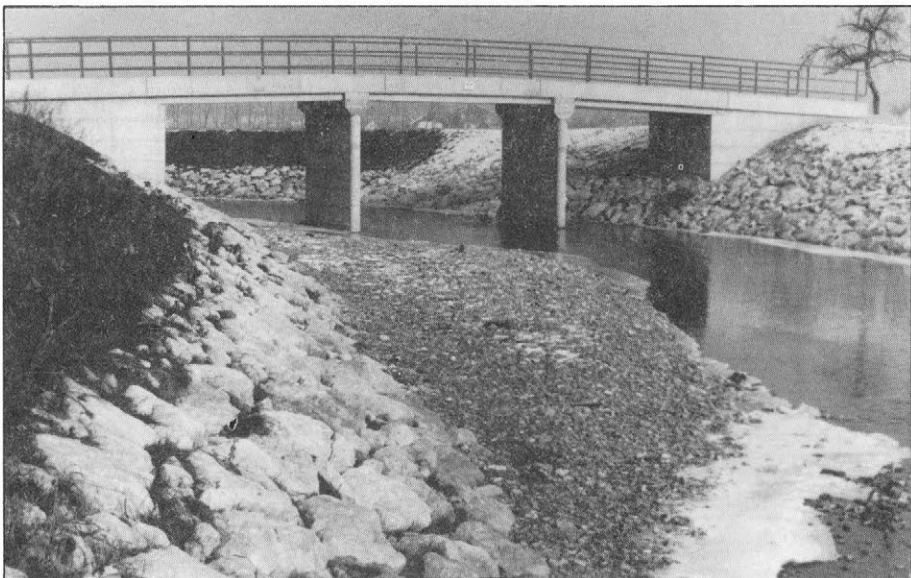
Slika 3. V letu 1991 zgrajen most prek regulirane Hudinje pri Škofji vasi. Pod mostom v zatišni legi je nastalo prodišče, ki zmanjšuje pretočno sposobnost struge. (Foto: M. Natek)

V zadnjem času je bila dokončana regulacija Hudinje med Škofjo vasjo in nekdanjim Bulčevim jezo v Spodnjem Arclinu. Sicer pa povodenj 1990. leta na tem delu hudinjske struge ni napravila večje škode: bregova sta izpodjedena na več

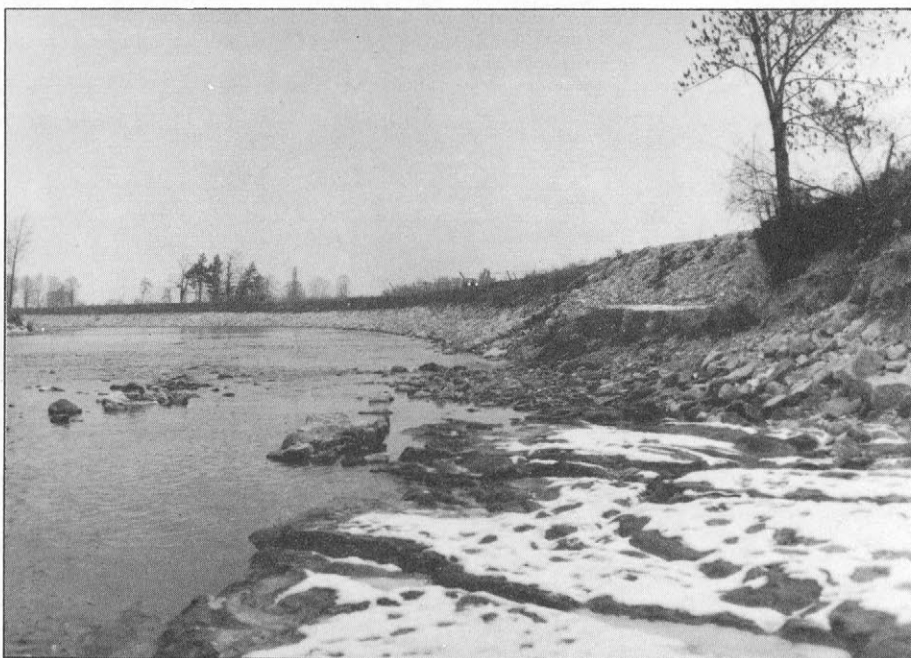
Slika 4. Struga Savinje pri Vrbju. Zgornji del levega brega z nasipom, ki ščiti vrbenski ribnik pred poplavo, so že obnovili, spodnji del pa še čaka popravila in zaščite. (Foto: M. Natek)

Tudi ribnik v Vrbju, ki meri 13 ha, je nastal v gramoznicah, in sicer na levem bregu Savinje (1, str. 476). Narasla voda 1990. leta je razdejala levi breg Savinje, ki je bil utrjen z varovalnim nasipom, preplavila ribnik in na več krajih porušila nasip (4, str. 68). Ribnik, njegovo okolico in znaten del levega brega Savinje z nasipom vred so že obnovili konec lanskega leta. Tudi vse naprave, ki so na zahodnem vogalu ribnika, so usposobili. Že lani so vrnili ribniku nekdanjo veljavo.

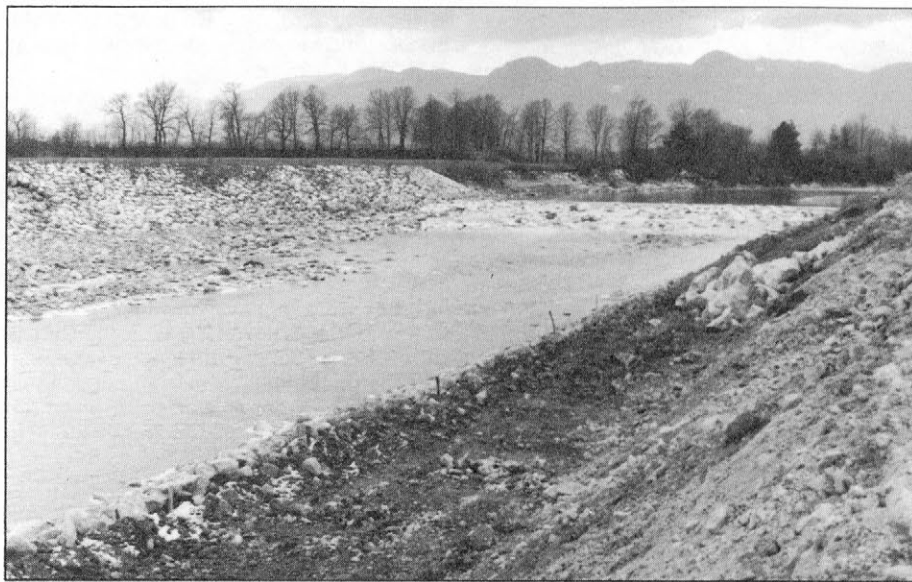
Slika 5. Razdejana struga Savinje pri Orli vasi. Povodenj l. 1990 je uničila prag — drčo, kar je vplivalo na znižanje talnice na ločiški gmajni. (Foto: M. Natek)

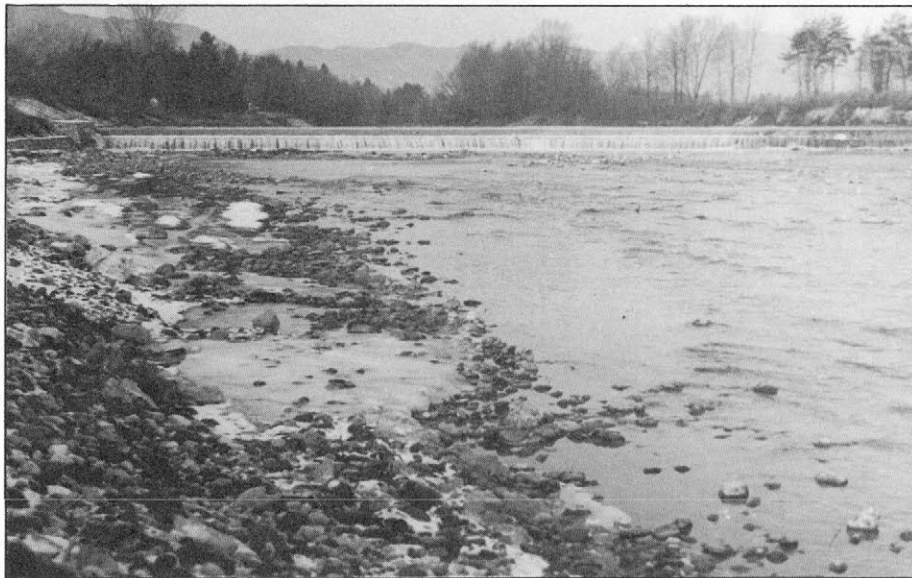
Slika 7. Obnovljeni podvinski jez pri Malih Braslovčah spet napaja Podvinsko Strugo. Desni breg Savinje pod jezo še čaka na sanacijo. (Foto: M. Natek)

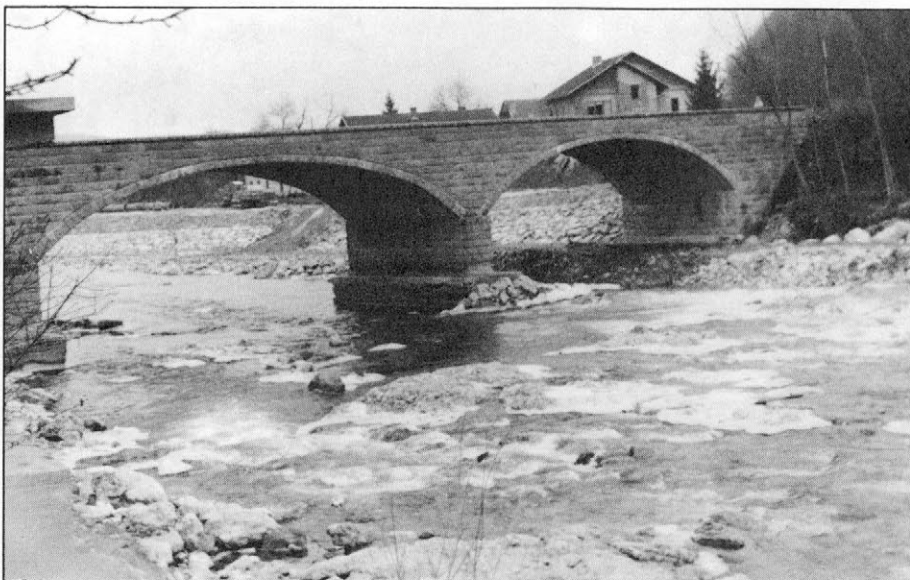
Slika 8. Z opustitvijo spodnjega letuškega jeza se je znižala gladina Savinje vse do mosta. Nad mostom se je pokazalo skalnato dno struge, zgrajeno iz triadnega apnenca. (Foto: M. Natek)

Spodnjega letuškega jezu, ki je napajal Letuško Strugo, doslej še niso obnovili. Tudi vhod v letuško mlinščico je zadelan z narinjenim materialom. (Zaenkrat načrtujejo, da bo dotekala vodo v Letuško Strugo po cevovodu, katerega začetek bo pri letuškem mostu.) Zatrpna in neobnovljena (Letuška) Struga je vplivala, da se je lani znižal nivo talnice na območju Malih Braslovč in Preserij, torej v predelu, kjer prevladuje plitva skeletna prst.

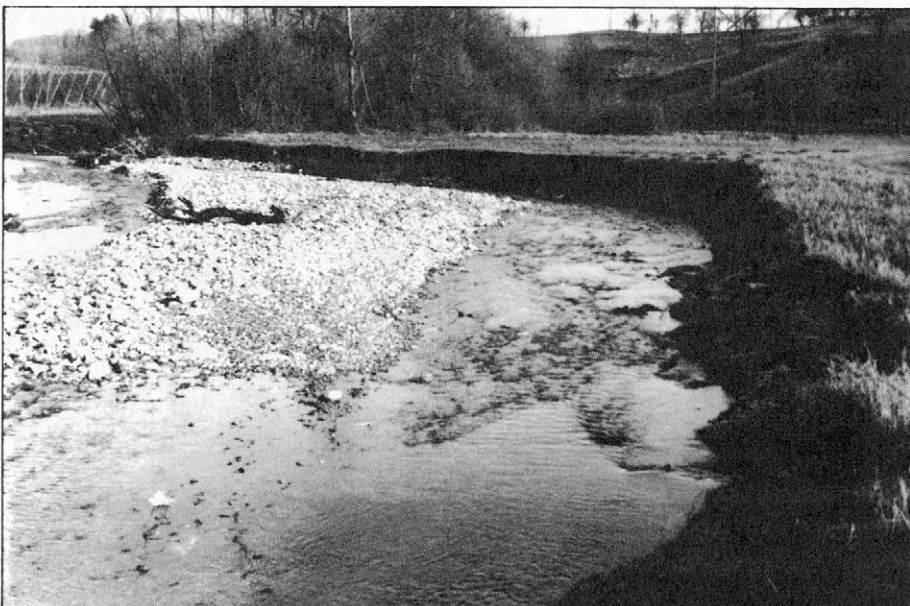
Slika 9. Struga Bolske nad Brodmi pri Vranskem. Narasla voda z bočno erozijo razmika brežine struge čedalje bolj na kmetijsko zemljo. (Foto: M. Natek)

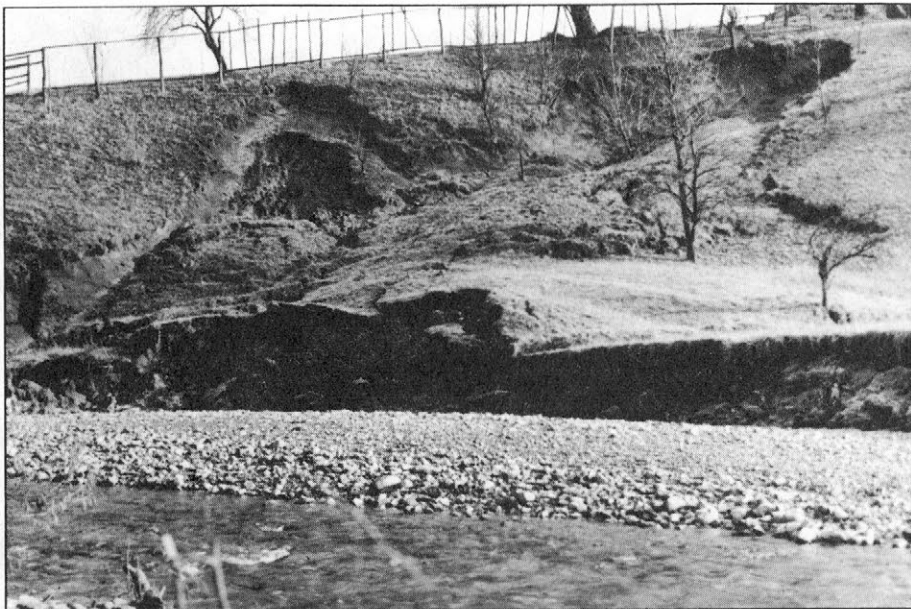
Slika 10. Usad nad desnim bregom Bolske v Tržici (Brode pri Vranskem). Narasla Bolska je izpodjedla in odplavila desni breg svoje struge in sprožila nastanek usada na strmim pobočju. (Foto: M. Natek)

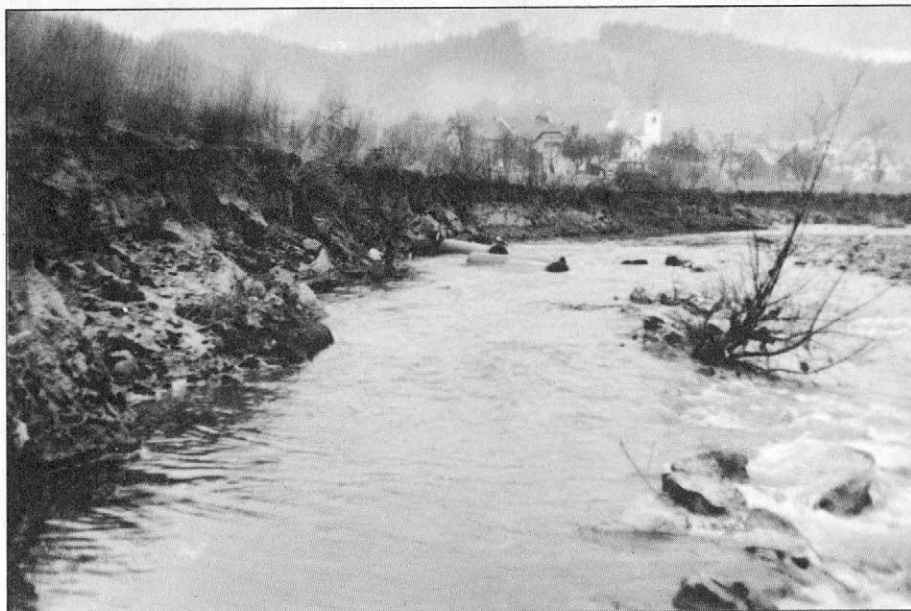
Slika 11. Struga Pake med Gorenjem in Paško vasjo. Nezavarovana brežina se čedalje bolj pomika v desno. Nekdanji desni breg Pake označuje drevo sredi današnje struge. (Foto: M. Natek)

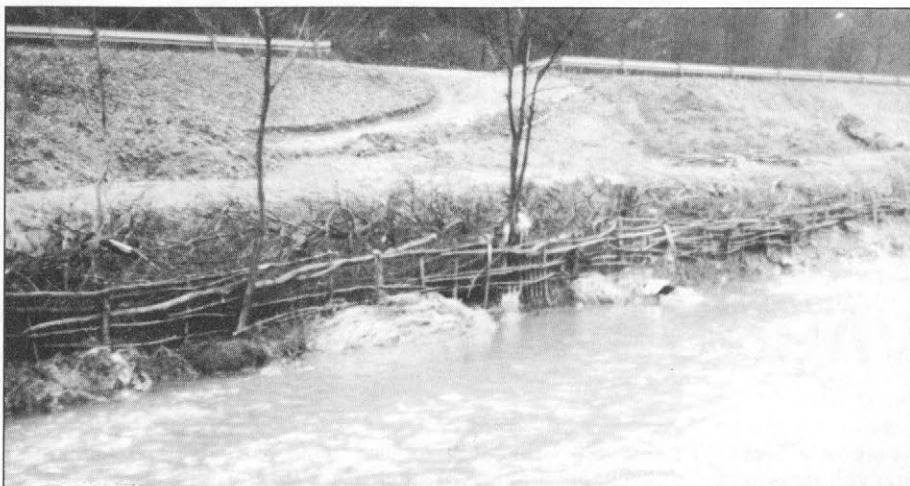
Slika 12. Desni breg Pake pod gorenjskim klancem. Kmetje s preprostimi in učinkovitimi posegi zavarujejo svojo zemljo pred izpodjedanjem in odnašanjem poplavnih voda. (Foto: M. Natek)
