# VELIKE POPLAVE IN POVODNJI NA SLOVENSKEM — II

Marko Kolbezen\*

## Floods in Slovenia — Part 2

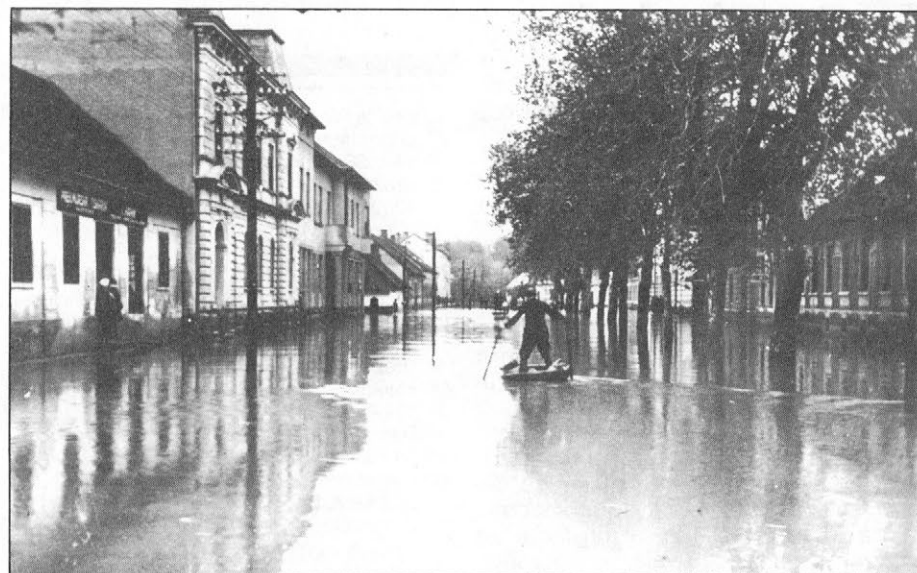
Slika 1. Pogled na Aleksandrovo cesto v Murski Soboti med povodnjo leta 1925. Pek pelje kruh. (Vir: Poredoš Franc, Murska Sobota).

V noči od 11. na 12. november je zaradi strahovitega neurja voda mahoma zalila Mursko Soboto in okolico ter poškodovala polovico, to je okrog 150 takratnih hiš, štiri pa celo porušila. Ob povodnji, ko je voda ponekod segala tudi do 2 m visoko, sta utonili dve osebi in več sto glav živine, ki je niso mogli rešiti (sl. 1, 2, 3). Večina ljudi je odšla v vagone, kjer so le na pol oblečeni in bosi prečuli vso noč. Da bi voda, ki jo je bilo po oceni okrog 2 milijona m<sup>3</sup>, čimprej odtekla z območja Murske Sobote in bližnje okolice, je železniška uprava dovolila prebiti nasip (11). Vojaštvo s Ptuja, za katerega pomoč je zaprosil župan dr. Pikmayer, je s pontoni reševalo prebivalstvo in živino. Celotno reševalno akcijo so vodili takratni svetnik g. Juvan in Celotno reševalno akcijo so vodili takratni svetnik g. Juvan in ing. Fugina ter načelnik progovne sekcije na Ptuj ing. Osvald (11).

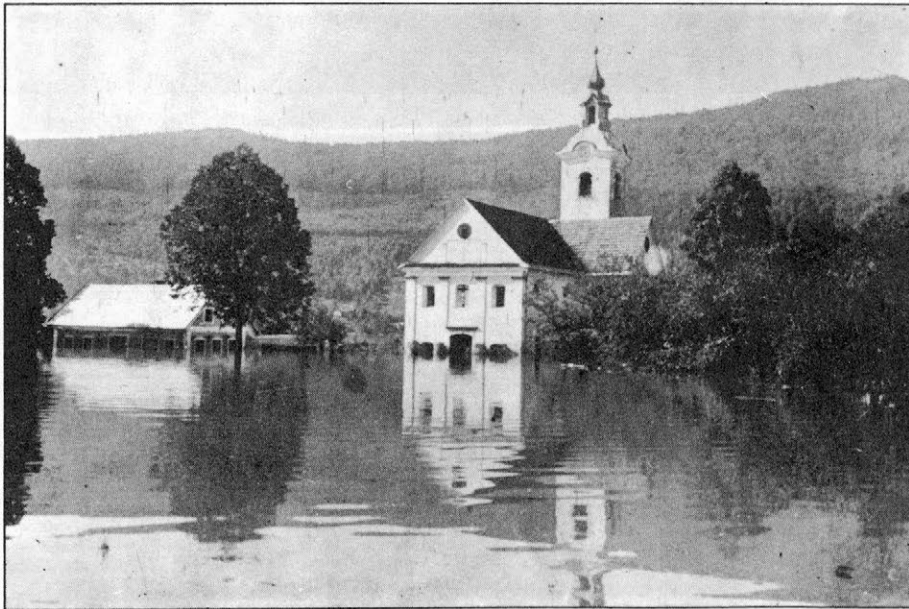
Slika 4. Ob povodnji 23. sept. 1933. leta. Župnijska cerkev v Strugah na Dolenjskem. (Vir: Žup-nijski urad, Struge na Dolenjskem).

Poročila enake vsebine so prihajala tudi z dobrepoljske in stružanske kotline, kjer so vode Rašce in iz podzemeljskih jam zalile vso kotlino in preplavile vasi Kompolje, Brezje, Podpeč, Bruhanjo vas in še posebno Struge. Okrog farne cerkve v Strugah je voda narasla od zgornjega roba vhodnih vrat in zalila tabernakelj. Pogled na podirajoče se kmečke domove in gospodarska poslopja je bil grozoten. Podrtih ali poškodovanih je bilo večina stanovanjskih hiš, voda pa je odnesla zunanja stranišča, številne svinjake in skednje in nekaj kozolcev. Voda je bila

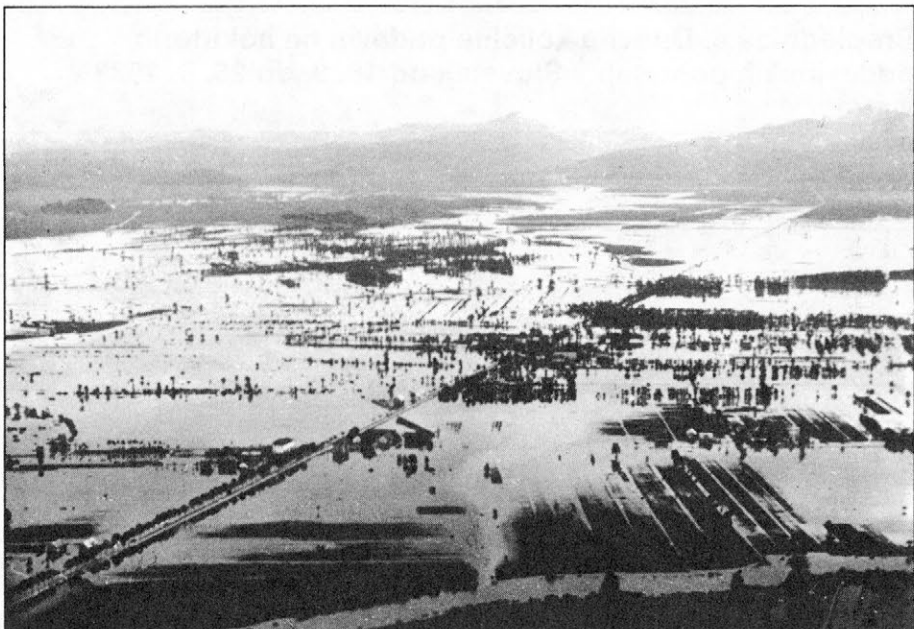
Slika 5. Barje ob povodnji, septembra 1933. leta. Pogled na Ižansko cesto proti Igu. (Vir: Zgodovinski arhiv, Ljubljana).

Letopisci so 23. in 24. septembra leta 1933 poročali o silovitih povodnjih, ki so prizadele Ljubljansko barje, Cerkniško in Ribniško ter Dobrepoljsko in Struško dolino, dolino Krke, Spodnje Save ter Celjsko kotlino. Tako je zgodnje jesensko deževje z močnimi nalivi povzročilo naglo naraščanje vseh barjanskih pritokov, ki so se spremenili v deroče hudournike in hitro poplaval celotno Barje. Povodenj je segala od Vrhniko do Borovnice, od Preserja do Notranjih Goric, Podpeči in Iga tja do Želimelj, Pijave Gorice, Lavrice in Škofljice ter od Črne vasi do Galjevice. Pod vodo je bilo okrog 8000 ha Barja, ki je dajalo sliko prazgodovinskega jezera. (Po takratnih izračunih je dosegel dotok vseh voda na Barje  $659,3 \text{ m}^3/\text{s}$ , odtok, ki je zaradi nizkega padca in naravnega pragu pri Špici oviran, pa le  $372,0 \text{ m}^3/\text{s}$ .) (1) Na najnižjih predelih Barja je bila voda visoka tudi do 4,00 m. Poplavljeni so bile vse hiše in ceste, med njimi tudi Ižanka med Ljubljano in Igom. Reševalne akcije je bilo možno opravljati le s čolni. Ob naraščajoči vodi so ljudje v paničnem strahu zapuščali domove in iskali zavetja
