# UJMA 1990 V ŠKOFJELOŠKEM HRIBOVJU

Milan Orožen Adamič\*, Franc Vidic\*\*

**Za poplave v Škofjeloškem hribovju (1. 11. 1991) je bil značilen hudourniški značaj. Poleg poplavljenih poti in posameznih stanovanj predstavljajo večji del škode nove rečne struge, spodkopani in podrti mostovi, poškodovane cestne povezave, zasute in odnešene obdelovalne površine, zaradi usadov podrti drevesa, poškodbe na objektih. Sprožilo se je okrog 400 zemeljskih plazov in usadov. Vode so dolbe hudourniške grape in na izteku gradile vršaje. Potoki in reke so s povečano erozijsko močjo spodkopavali in odnašali obrežje, klonile so številne na videz lepo grajene ceste. Najbolj prizadet je bil zgornji del Selške doline.**

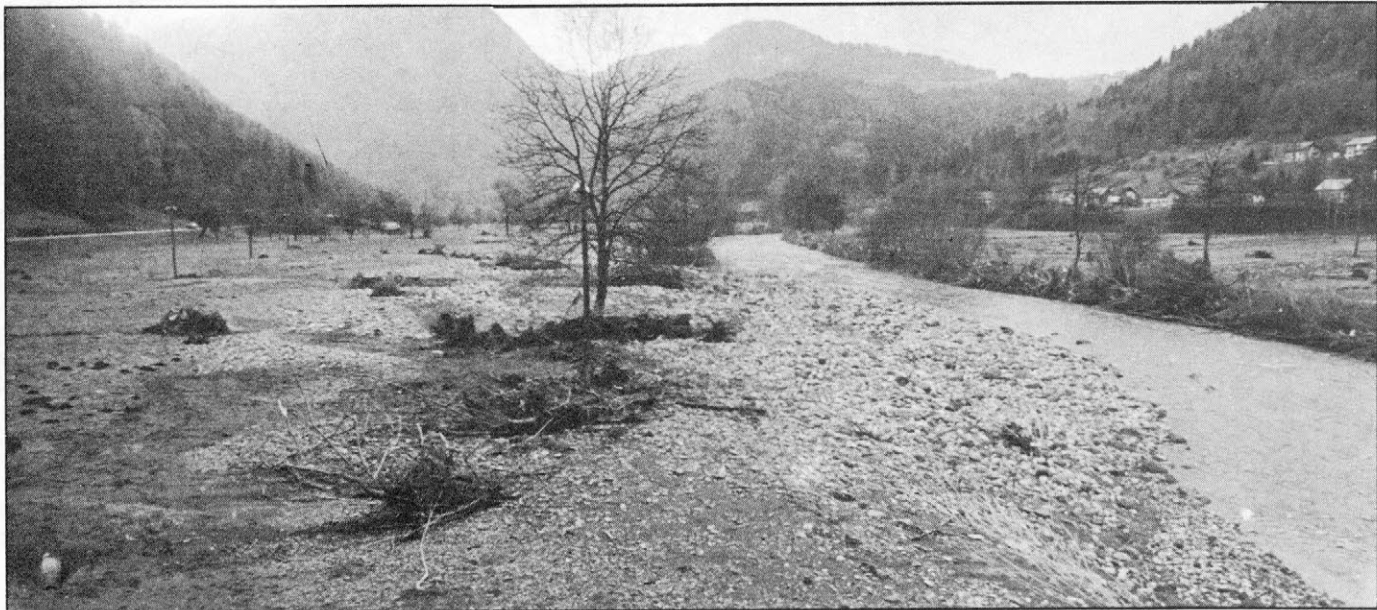
Slika 3. Posledice poplave na aluvialni ravnici Selške Sore pri Praprotnem.

V Selški dolini je bila zaradi poplavljenega cestišča v soteski pri Praprotnem in v Bukovici zaprta cesta Škofja Loka—Železniki. Voda je odnesla most na regionalni cesti v Železnikih (Na Plavžu), odrezala Davčo in Sorico ter prehod na Primorsko. Zemeljski plaz je zasul cesto Lajše—Jamnik, odtrgane je bilo približno 6 km (3) ceste v vas Davčo, kjer ni bilo

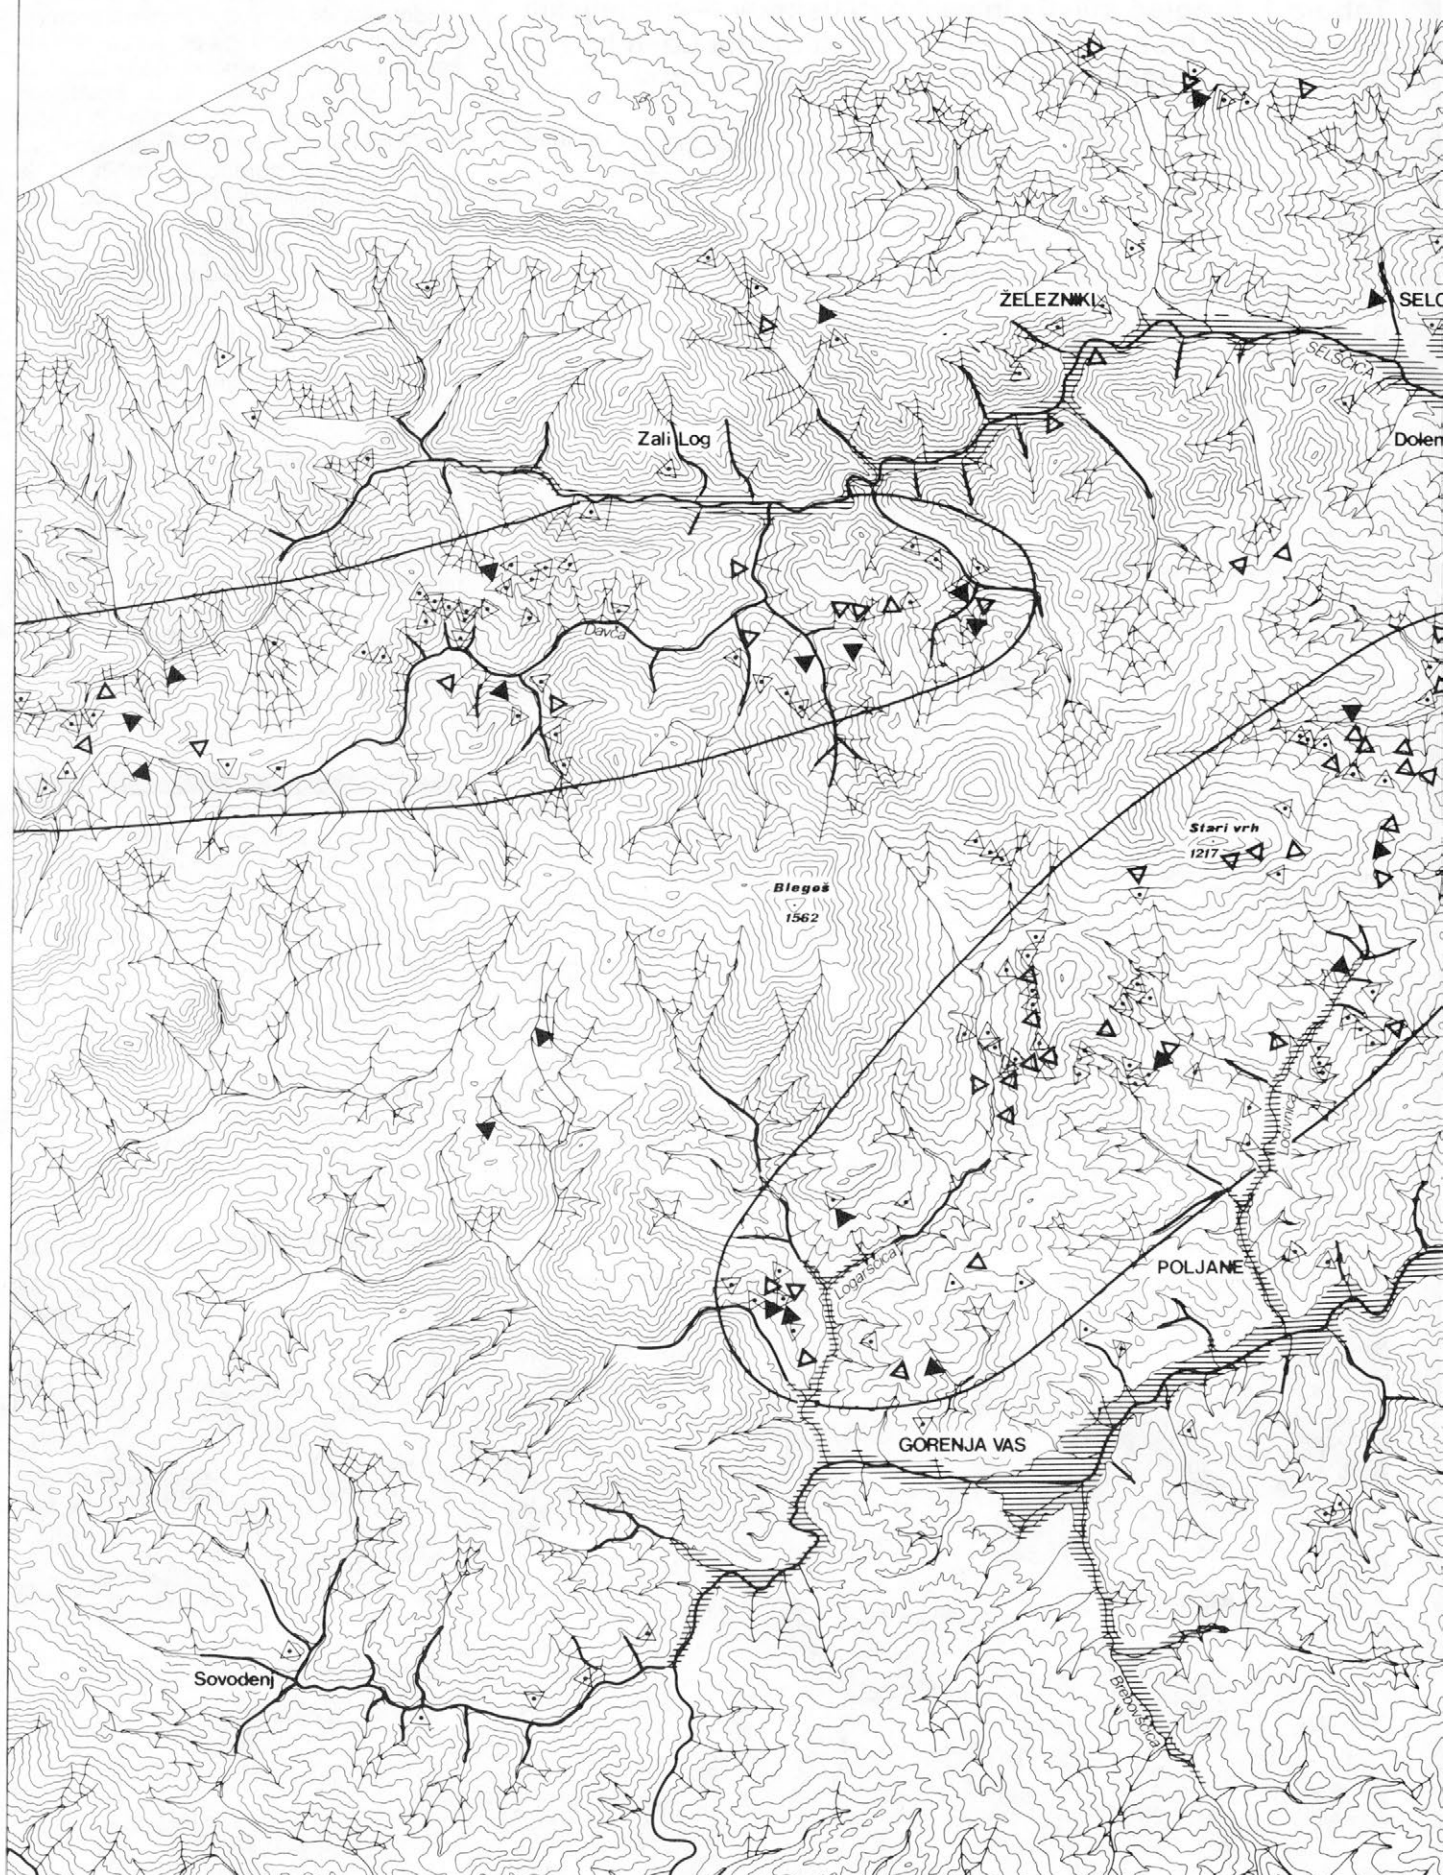
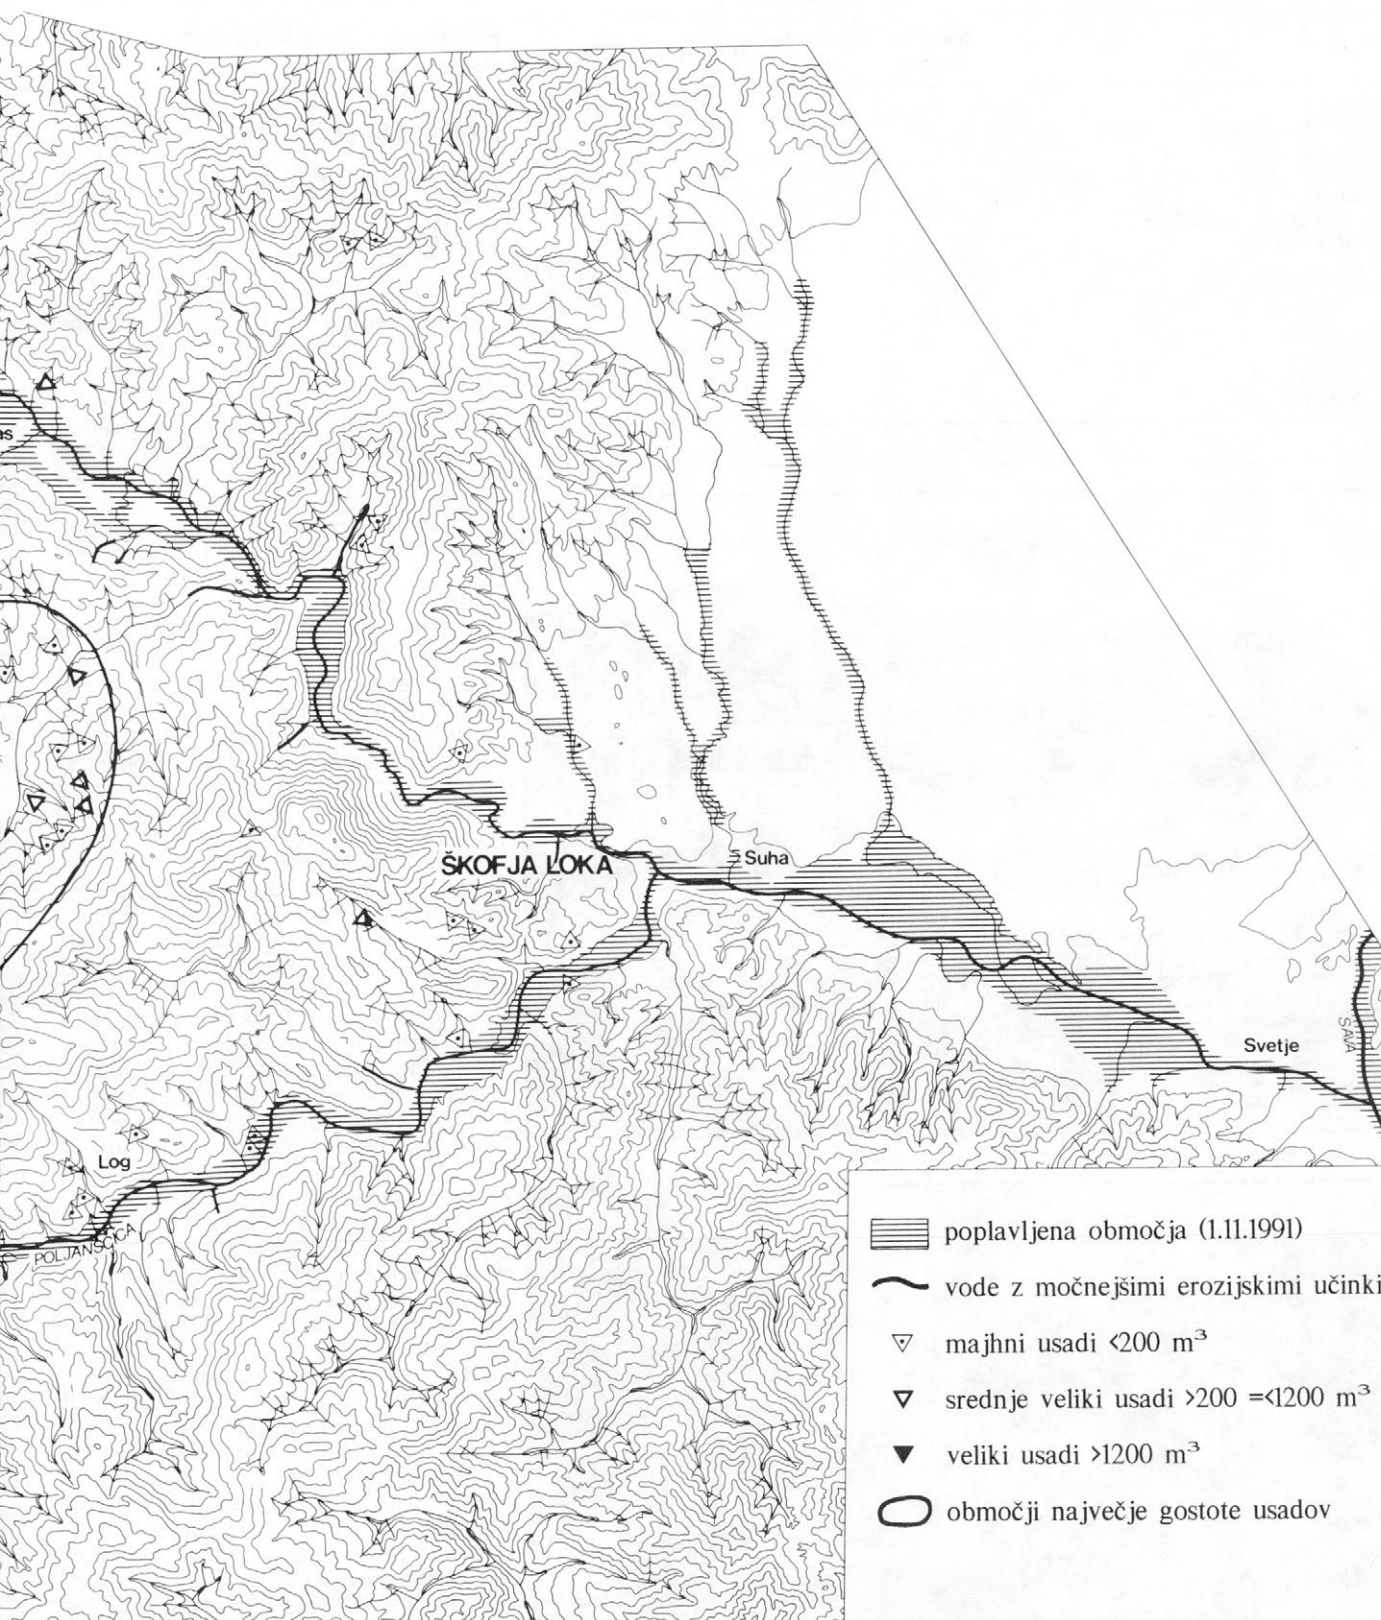
## POPLAVE IN PLAZOVI - USADI V ŠKOFJELOŠKEM HRIBOVJU

1000m 500 0 1 2km

Ekvidistanca plastnic 50 m  
M. Orožen Adamič, F. Vidic, M. Rupert  
GIAM ZRC SAZU 1991

Poplava v letu 1990 je prizadela celoten ravninski svet ob obeh Sorah in na skupni Sori. Največji obseg poplavalne vode je narisal na karti. V celoti je bilo pod vodo najnižje dolinsko dno. V poznih večernih urah 1. novembra je v najvišjih legah začelo snežiti, voda se je začela razmeroma hitro umikati v struge, največja nevarnost je minila in postopoma so začeli odpravljati posledice. Že naslednji dan, 2. novembra, se je obseg poplavišča bistveno zmanjšal in voda se je po 24-48 urah v glavnem že vrnila v rečne struge. Na tem območju imamo torej vedno opravka z izrazito kratkotrajnimi poplavami. Daljši čas se je zadrževala le pod Dolenjo vasjo, kjer se je potok Kršivnik razlival izven zapolnjene stare struge v vasi. Velika škoda je nastala ob številnih hudournikih, ki so s svojo erozijo in nanosi povečali razdiralno moč voda. Prožili so se številni zemeljski plazovi, ki so povzročili zapore cest, ogrozili posamezne stanovanjske hiše, številna gospodarska in druga poslopja ter poškodovali kmetijska in druga zemljišča.

Največ usadov je bilo med obema rekama, med Selščico in Poljanščico. Omejenemu predelu je treba prišteti pobočja pod vasmi Prtovč, Dražgoše in Topolje. Večji plaz se je sprožil tudi v Selcih. Po podatkih poročil krajevnih skupnosti je na območju občine splazenih približno 400 zemeljskih plazov in usadov (tabela 1.) različnih velikosti. V 21 (8,5 %) primerih je gnota plazine presegla 1200 m<sup>3</sup>, v 59 (23,9 %) primerih je bila količina plazine med 200 in 1.200 m<sup>3</sup>, v ostalih primerih pa ni presegla 200 m<sup>3</sup> zemlje (67,6 %).

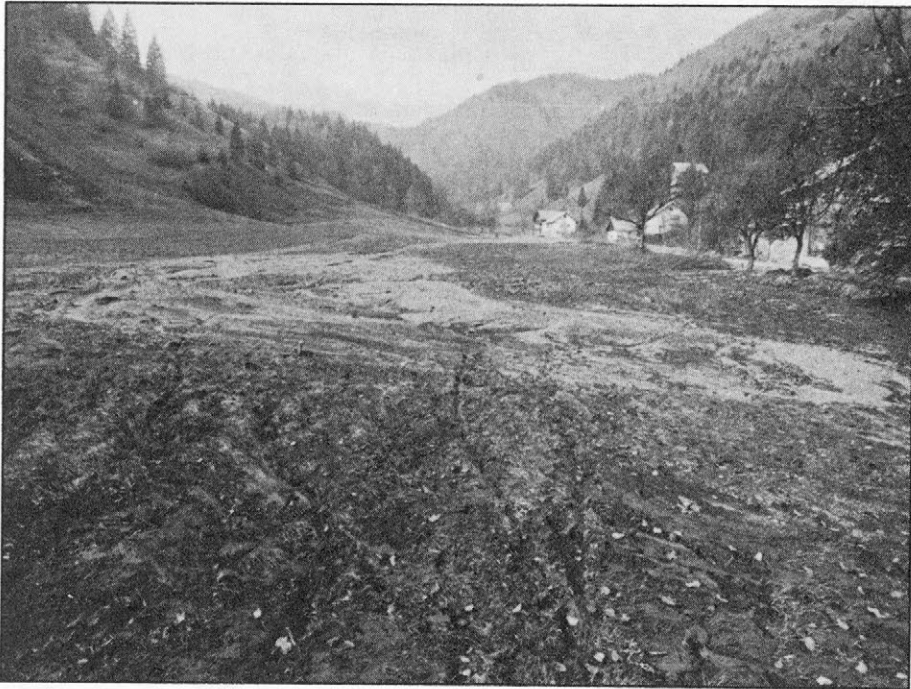
Slika 6. Potok Trebišnik je v Trebiji na travnik nanese veliko materiala.
