# UČINKI POPLAVE 1990 OB KAMNIŠKI BISTRICI V OBČINAH DOMŽALE IN BEŽIGRAD

**V članku poročamo o učinkih in obsegu poplav ob Kamniški Bistrici od Nožic navzdol. Poleg Bistrice je poplavljal tudi Pšata, ki pa ni povzročila večje škode. Poplav ob Mlinščici ne moremo obravnavati posebej, saj je Mlinščica le umeten rokav Bistrice. Ob sotočju so se združile poplavne vode Bistrice in Save, vendar najvišja voda na obeh rekah ni nastopila sočasno.**

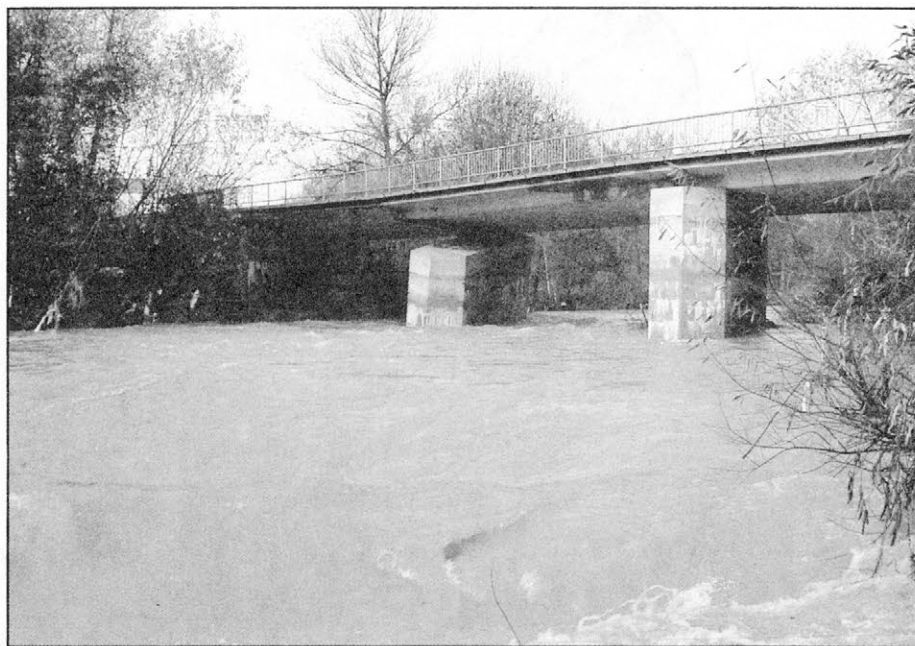
Slika 1. Most prek Kamniške Bistrice na cesti Ljubljana—Litija.

Bistrica je razrušila regulacijo pri Nožicah in Homcu, poškodovala zbiralni vod za komunalne odplake, pod Domžalami razdrila večino protierozijskih pregrad, na številnih mestih poškodovala regulirano strugo in načela protipoplavne nasipe. Odnosla je most pri Homcu in Ihanu in poškodovala most na zasavski cesti. Zaradi po-

drtega jezua so ustavljene tri male elektrarne Jub na Mlinščici. Promet z zasavske ceste je bil za tri mesece preusmerjen na vaške ceste, ki niso grajene za tolikšne obremenitve. Njihova obnova bo predvidoma stala 3- do 4-krat toliko kot popravilo mostu (skupaj okoli  $6 \cdot 10^6$  din). Precej škode je bilo na stanovanjskih hišah in gospodarskih objektih. V domžalski občini je bilo poplavljenih 150 hiš in gospodarskih poslopij ter 8 podjetij. Poplavna voda ali talnica je zalila tudi kleti in pritličja številnih hiš na Vidmu. Ob tem predstavlja uničena ozimnica manjši del škode. Najhuje je, ker je na številnih mestih prišlo do razlitja kurilnega olja, ki je bilo nepravilno skladiščeno (več kot  $10 \text{ m}^3$  kurilnega olja — komisija za oceno škode v občini Bežigrad). Voda je zalila tudi nekaj avtomobilov, hladilne skrinje in delovne stroje v obrtnih delavnicah.

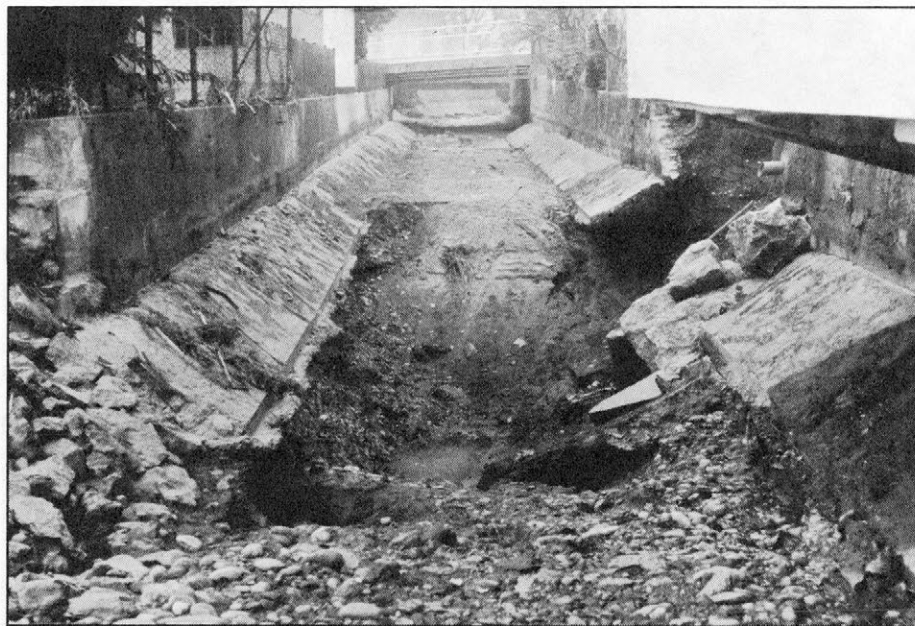
Slika 4. Dol — Mlinščica je spodjedla škarpo (foto Lipovšek)

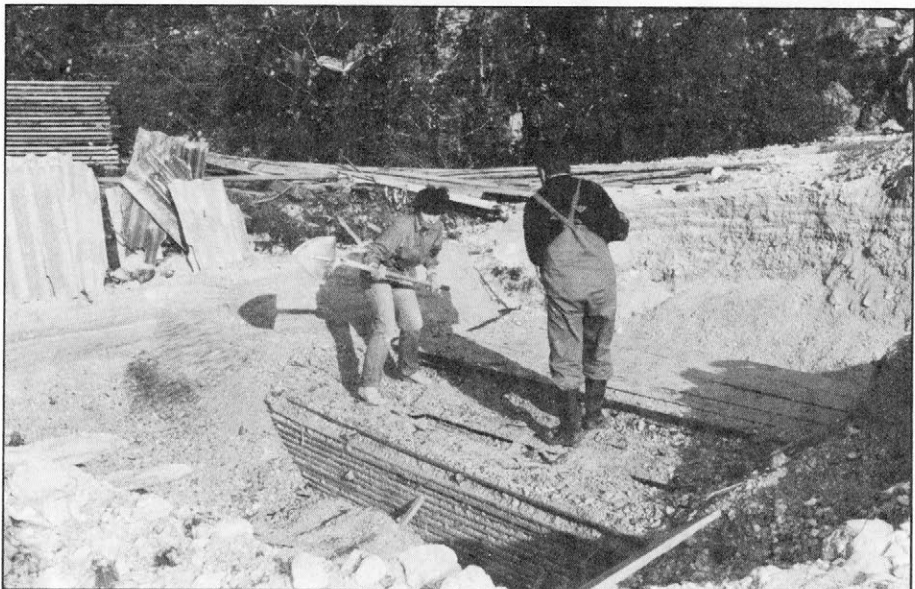
Slika 5. Hudourniški Konjski potok je nanosil kakih 5 metrov gradiva in zasul skladovalnico desk.

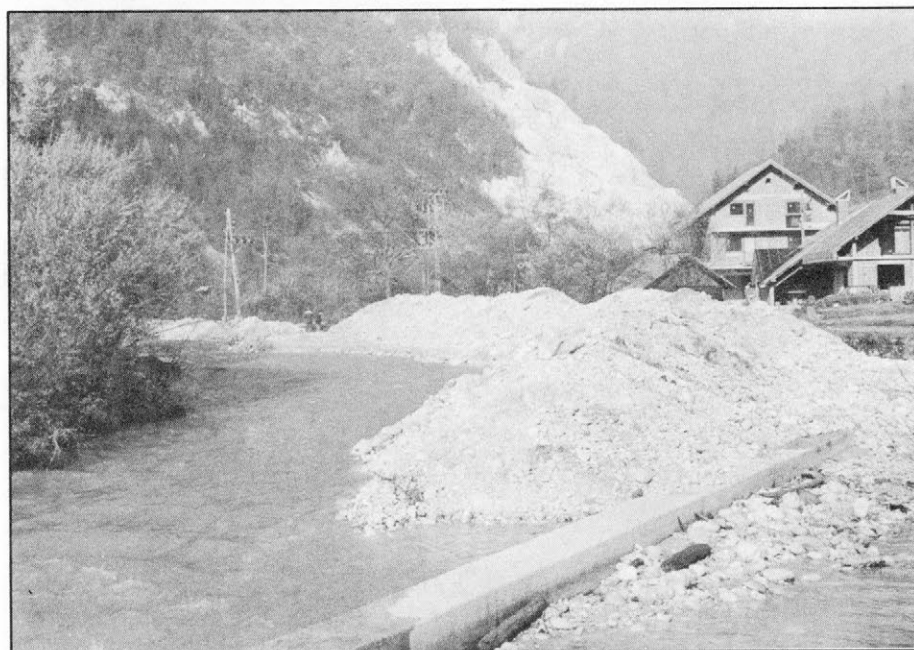
Slika 7. Stahovica — blizu Planinskega orla. Akumulacija gradiva, ki so ga z bagri že razmaknili.

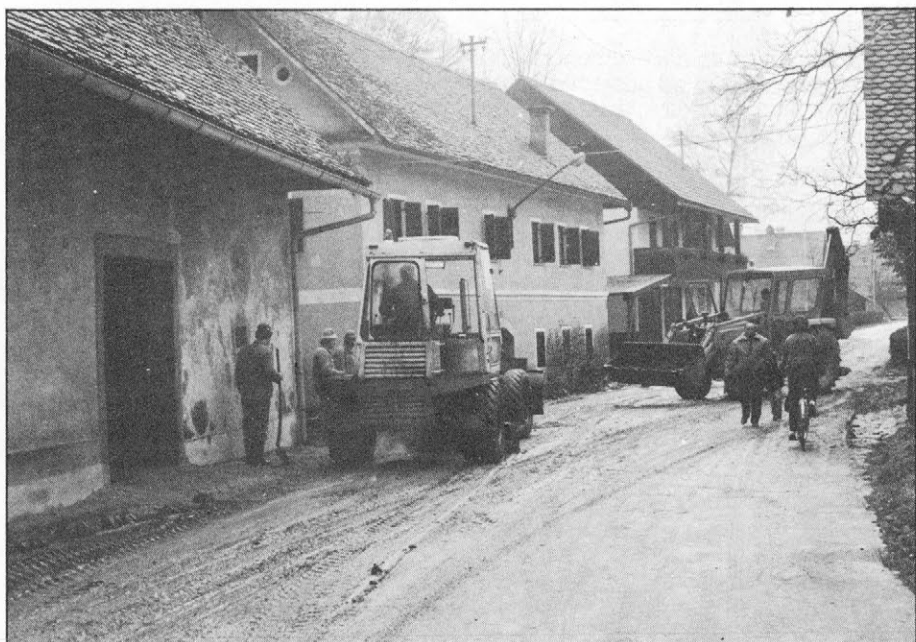
Slika 11. Kamnik med Svilanitom in Titanom: čiščenje mivke, blata in mulja

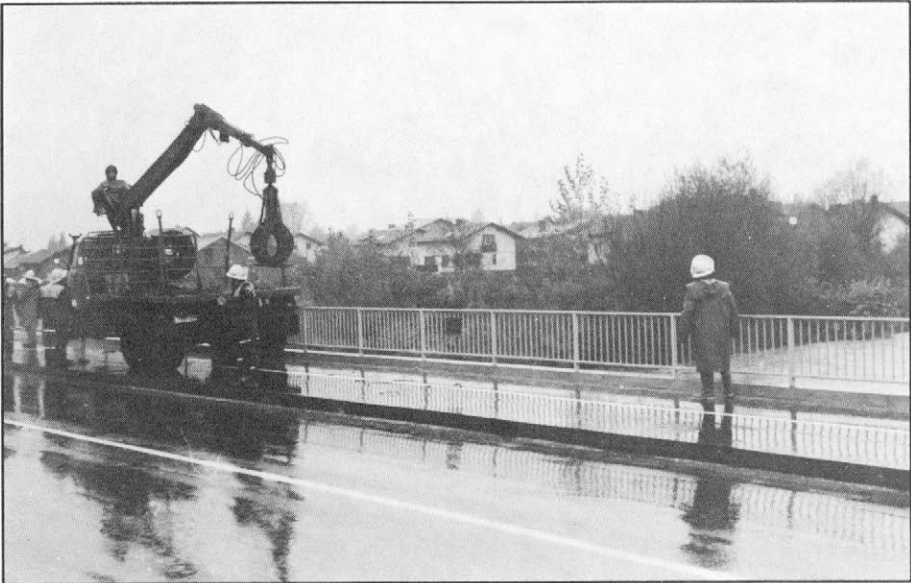
Slika 13. Domžale — most na cesti Ljubljana—Maribor. Plavajoči les so z mehanizacijo odstranjevali, da ne bi bil v nevarnosti most.
