# POSREDNI VPLIVI IN VZROKI POPLAVE 1990 OB KAMNIŠKI BISTRICI

Peter Muck\*

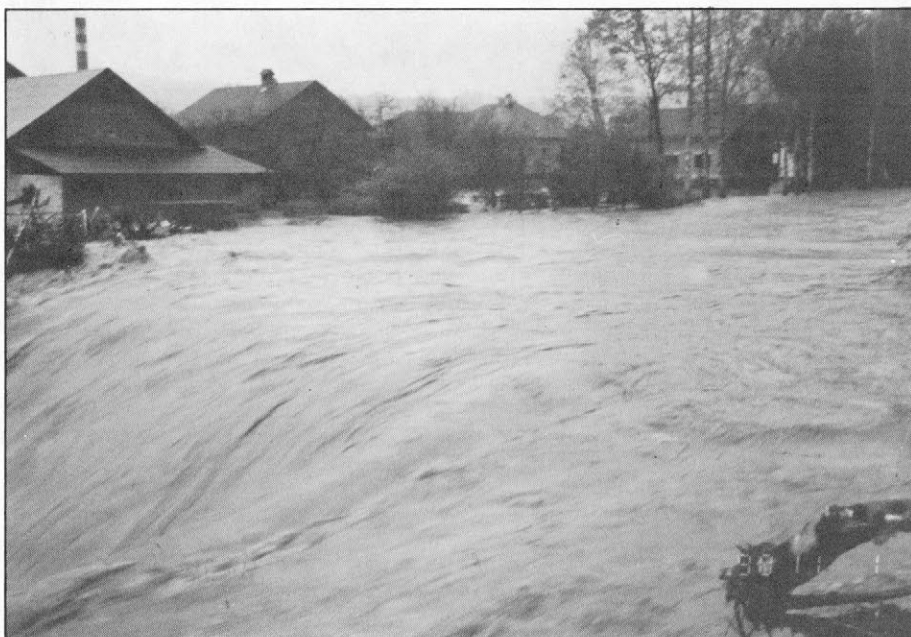
Slika 1. Titanov jez — preplavljanje desnega brega.

Novejši objekt. Pretočna sposobnost je preveč odvisna od prodnega izpusta. Če prodni izpust ni aktiviran, je pretok prek preliva premajhen.

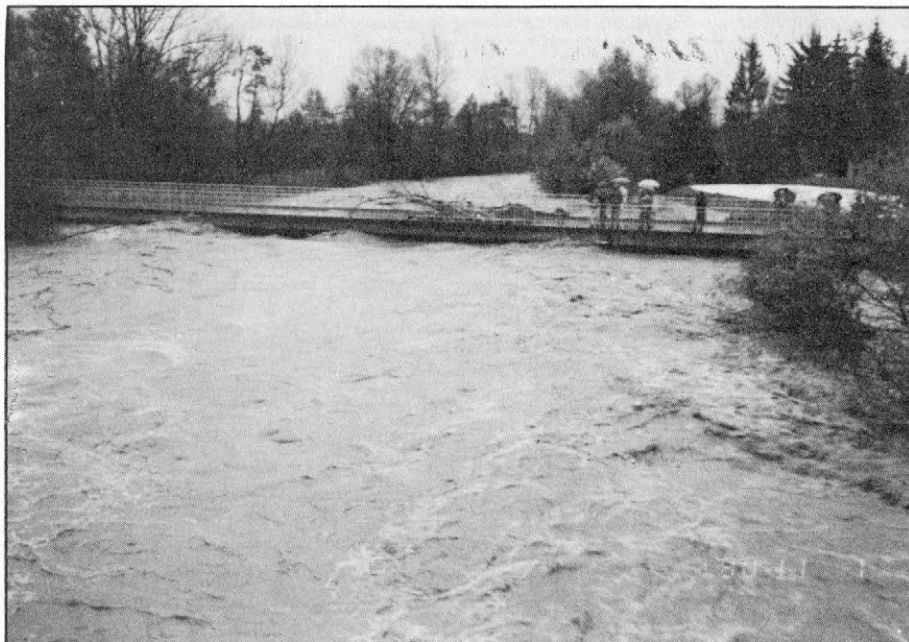
Slika 2. Stari most pri Duplici.

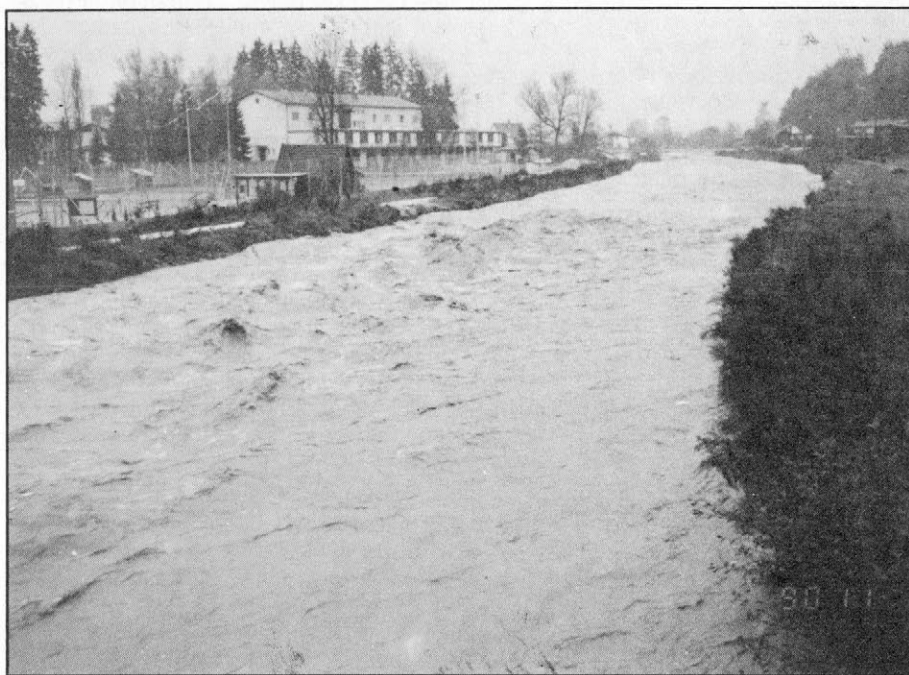
Slika 3. Domžale — pri športnem parku. 3 ure pred nastopom konice.

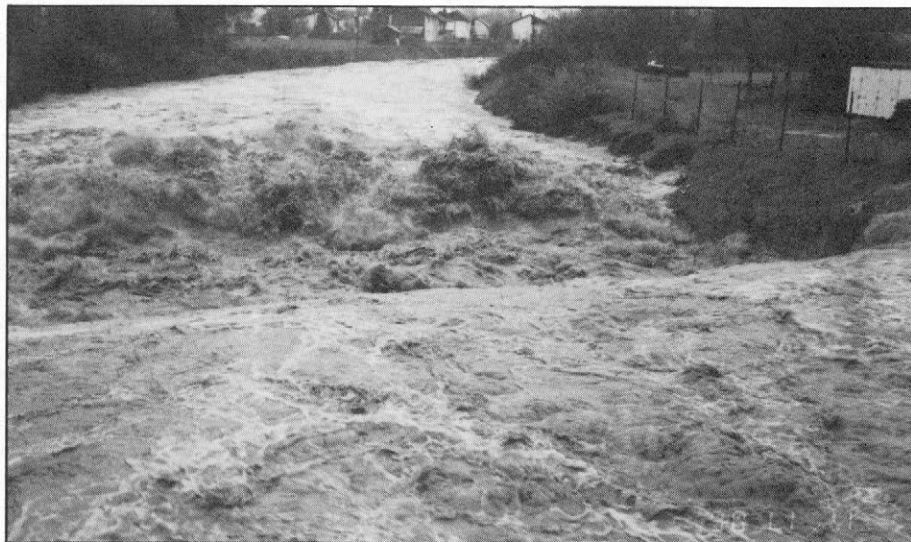
Slika 5. Radomlje — krovni val pod upogom, nastajanje zajede na desnem bregu, dve uri pred nastopom konice.

6. Pri visoki vodi leta 1974 so se preplavitve pojavljale nad jezovi. Pri pretoku dne 1. novembra 1990 so se pod jezovi pojavili veliki krovni valovi, ki so čisto presegali višino obrežij in obrežnih zgradb, kar je povzročalo poškodbe na zavarovanjih v podslapjih in dodatno poplavljanje. Večina podslapij ne ustreza zmogljivosti preliva, še manj pa pretoku katastrofalnih voda.

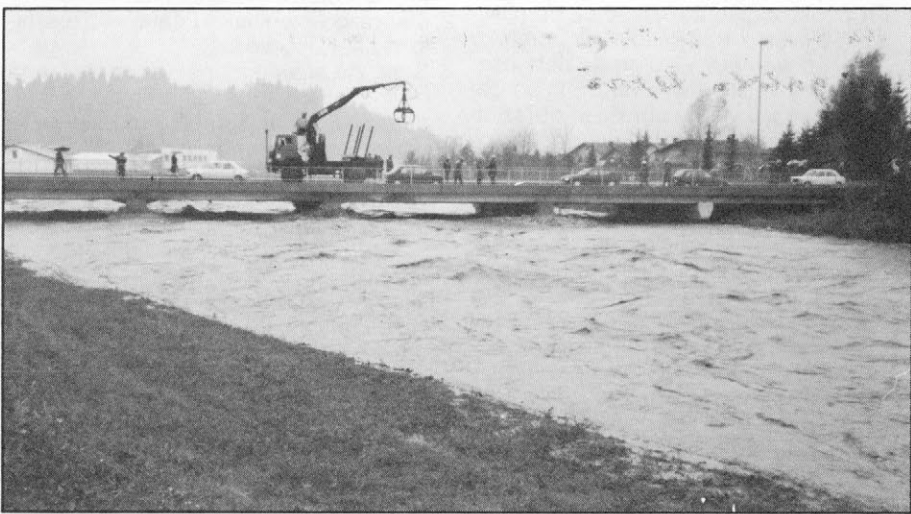
Slika 6. Domžale — most na glavni cesti. Sprotno odstranjevanje plavin.

Drevesa in štori so se nabirali pod mostovi in na jezovih, posebno na prodnih izpustih, kar je povzročalo dodatne zaježitve in zaprojevanje. Da je šlo za izjemno količino plavin v primerjavi s podobno visoko vodo, ni mogoče reči. Po pripovedovanju starih očitidcev je bilo pri visokih vodah tega lesa mnogo več posebno leta 1926, kaže pa, da je to pot šlo za velike primerke. Nekdaj so ljudje plavine pričakali. Imeli so posebno orodje za lovljenje in odstranjevanje plavin, saj jim je voda prinesla
