# UJMA 1990 V GORNJI SAVINJSKI DOLINI, MED LUČAMI IN MOZIRSKO KOTLINICO

Drago Meze\*

## Effects of Flooding in the Upper Savinja Valley Between Luče and the Mozirje Basin

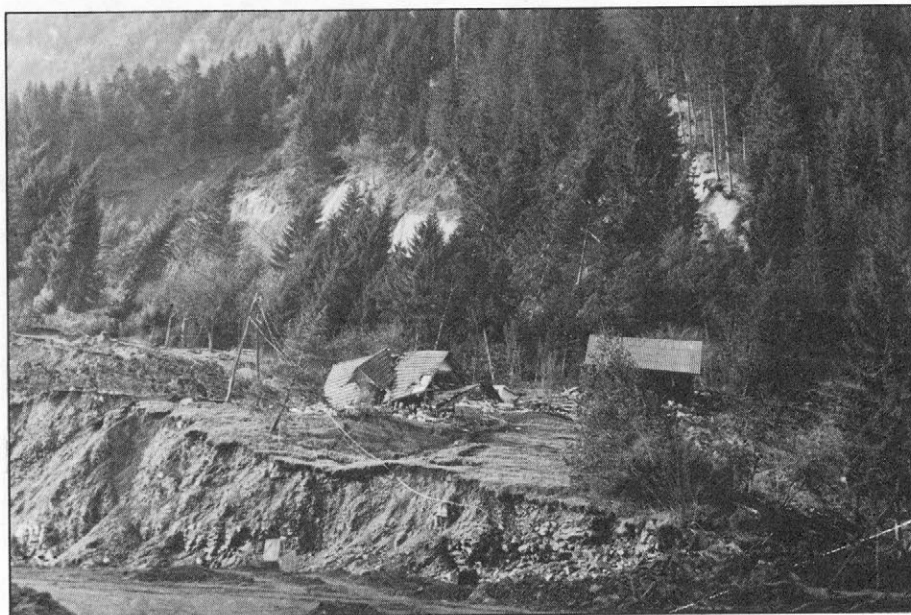
Slika 1. Velik zemeljski plaz s porušeno Tretičnikovo domačijo je na debelo in široko zasul dolino Lučnice, zaprl Lučniško pot in povzročil nastanek lučniškega zaježitenega jezera.

gal velik zemeljski plaz (sl. 1), ki je okrog 20 m na debelo in okrog 200 m na široko zasul dolino Lučnice in vodi zaprl pot; navzgor je segel do nove hiše na desni strani potoka in jo tako zavaroval pred zalitjem, je pa porušil dom Tretičnega na območju plazu. Pred plazom je začelo hitro nastajati zaježitveno jezero (sl. 2), ki je bilo ob najvišjem vodostaju tik ob plazu globoko okrog 20 m in je seglo ob Lučnici navzgor v spodnji konec Podvolovljeka do t. i. »obrtne cone« Emila Češnovarja iz Luč. Jezero se je hitro polnilo. Okrog 3. ure ponoči 2. novembra je naraščajoča voda pregnala stanovalce iz treh tamkajšnji domačij (Breznik, Kujovec, Cuzman), ki jih je kmalu zatem voda povsem zalila; iz zgornje Breznikove hiše pa jim ni uspelo rešiti 97-letne sorodnice, ki je bila pri njih na obisku.

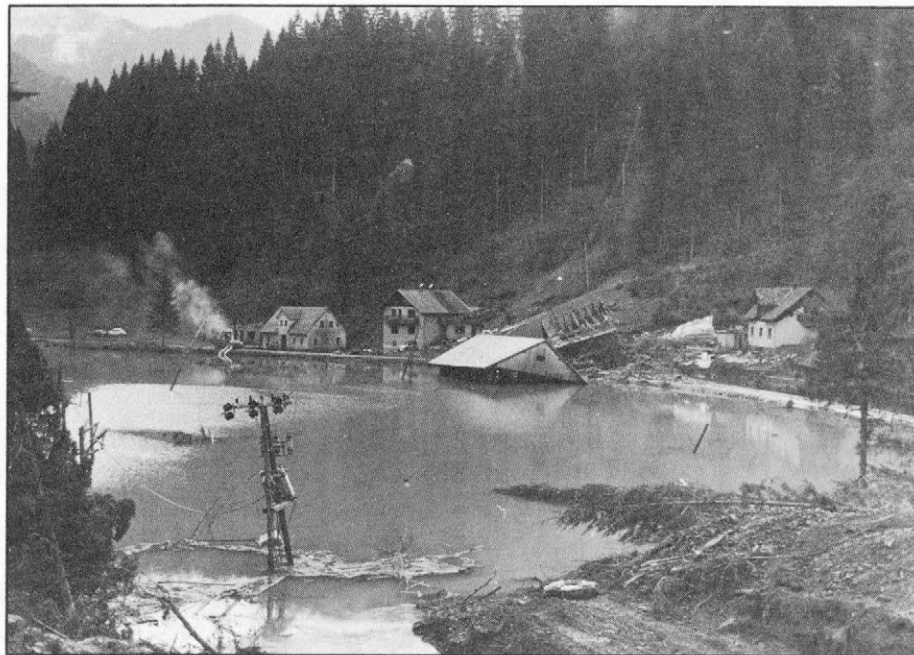
Slika 2. Lučniško zaježitveno jezero je bilo tri tedne po nastanku kljub skrčenju na približno tretjino prvotnega obsega še vedno veliko; desno sta od poplavlne vode uničeni Cucmanova in Kujovčeva domačija.

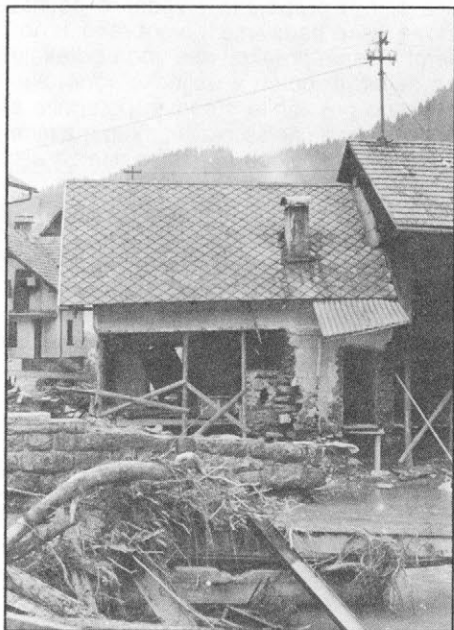
Slika 3. Od podivjane Lučnice uničena Štefanova domačija na levi strani potoka v Lučah.

čila je Štefančkov domaćijo na levi strani Lučnice v Lučah (sl. 3), v Krnici pa je zalila in močno poškodovala Prodnikovo domaćijo. Visokovodni val, ki je izpraznil okrog 2/3 vode zajezitvenega jezera, je trajal le dobre pol ure, naredil pa je več škode kot poplava prejšnjega dne. Po umiku je pustila poplavna voda za seboj pravo razdejanje. Zaradi okrog 8 m znižane gladine se je jezevitveno jezero skrčilo v glavnem le na nekaj širši, prej posejani dolinski pas s tremi poplavljenimi domaćijami na območju najglobljega dela jezera. Poplavna voda se je umaknila tudi s travnika ob Pogorevčnikovi kmetiji v spodnjem delu. Podvolovljeka.

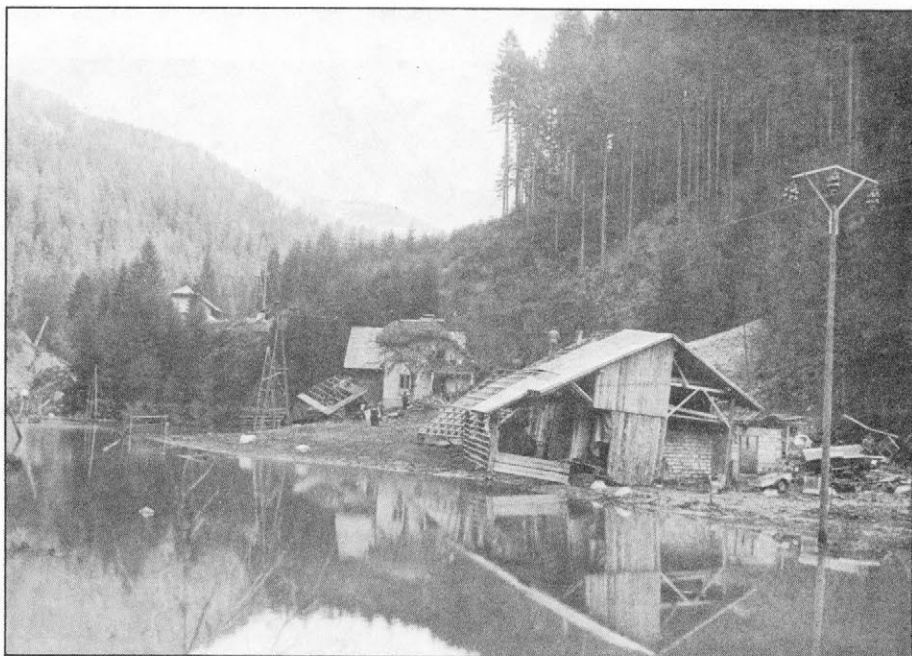
Slika 4. Tudi Breznikova domačija z dvema hišama na vzhodni strani zaježitvenega jezera je za nadaljnje bivanje onemogočena.

(sl. 4) in Kujevevi ter Cucmanova in Tretnekova) in prav toliko gospodarskih poslopij (nekaj jih je voda prestavila, najbolj Kujevčev hlev, ki je odplaval do Cucmana). V vodi je utonilo 10 goved, 2 konja, 11 svinj, 5 ovc in 2 kozi. Voda je zalila in deloma uničila tudi vse kmetijske stroje vštveši traktorje, en tovarnjak in tri osebne avtomobile. Prebivalce so začasno preselili v poslopje Gozdnega gospodarstva v Lučah. Nove domaćije si bodo postavili drugje, le Cucman namerava graditi novo hišo na temeljih stare. V Podveži se je na strmem travniku Fitezove hribovske kmetije okrog 600 m visoko utrgal velik zemeljski plaz, ki je prodril do ostrega ovinka gozdno-kmečke ceste, jo zasul in se ustavil v pobočju malo niže od nje. S seboj je potegnil obilo pobočnega gradiva, prsti in travne ruše.

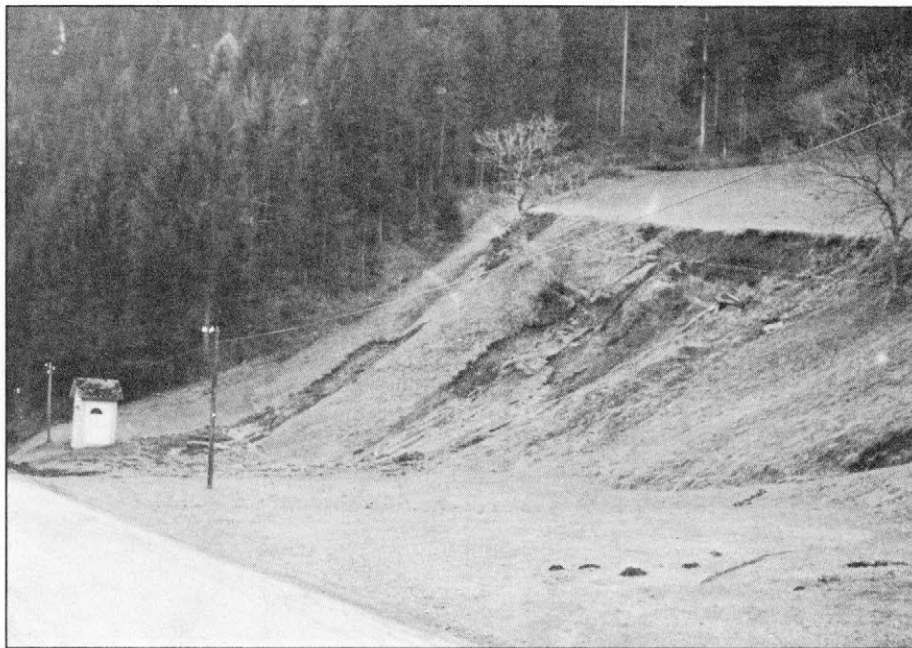
Slika 5. Usadi v strmi ježi Stoglejeve vršajske terase nad Lučami.

**Savinji nad Lučami** je poplava prizanesla. Voda se je v nji sicer napela, ponekod rahlo poškodovala brežine, ni pa poškodovala nobenega od šestih mostov in nobene brvi, tudi obsavinjske ceste ni nikjer prizadela. Malo nad Lučami se je sicer nanjo s strmega desnega gozdnatega pobočja vsul plaz in jo zasul, a ne poškodoval, v travni strmi ježi Stoglejeve vršajske terase pa se je izoblikovalo usadno pobočje (sl. 5).

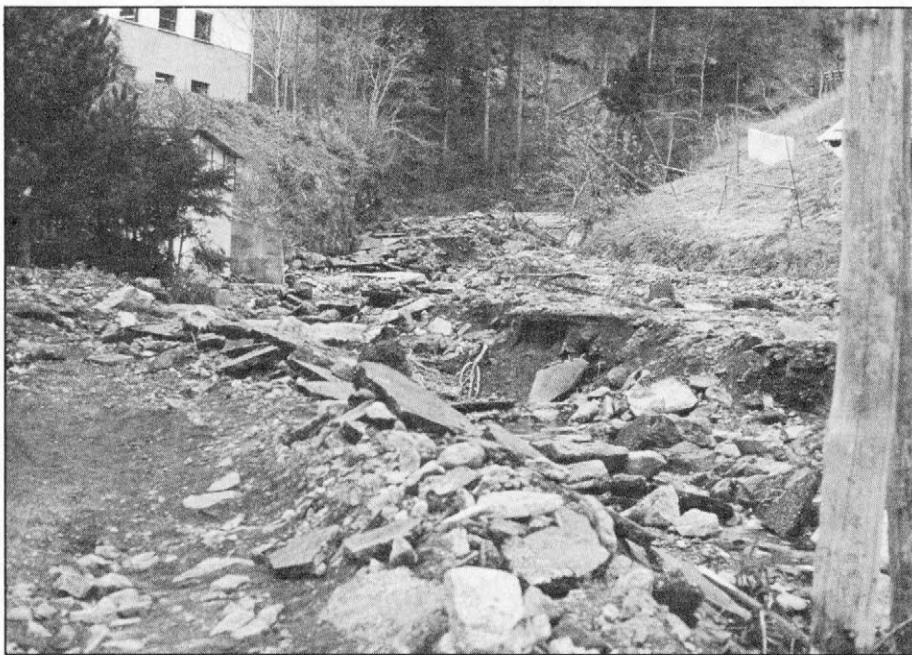
Slika 6. Razdejanje v spodnjem toku hudourniškega Lakovnika, malo nad izlivom v Savinjo.

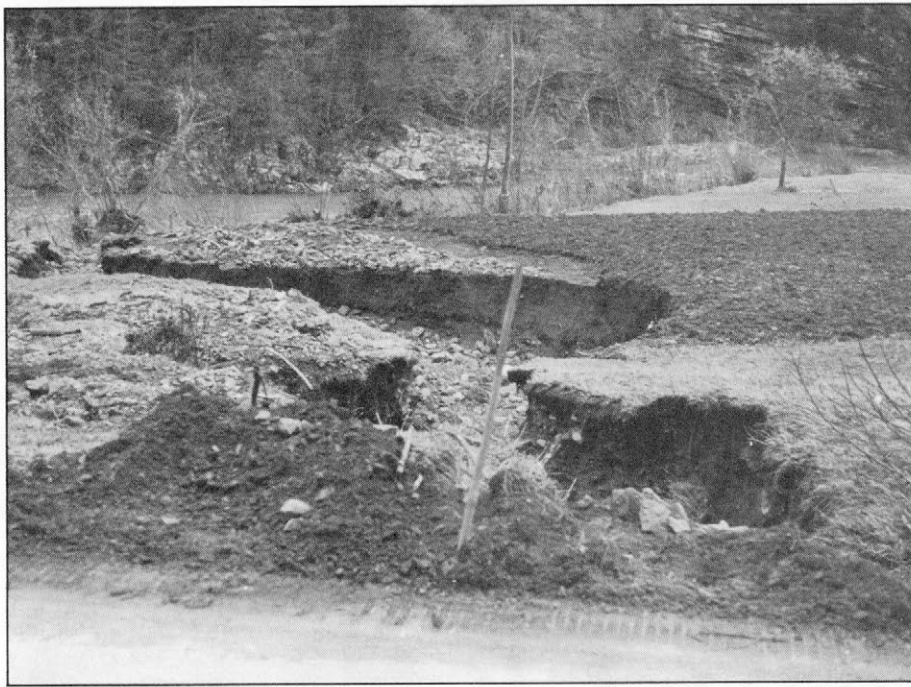
Slika 7. Sicer neznatni hudourniški potoček je takole zasul obsavinjsko cesto, na nadaljnji poti k Savinji pa razoral že tako pičlo plodno zemljo.

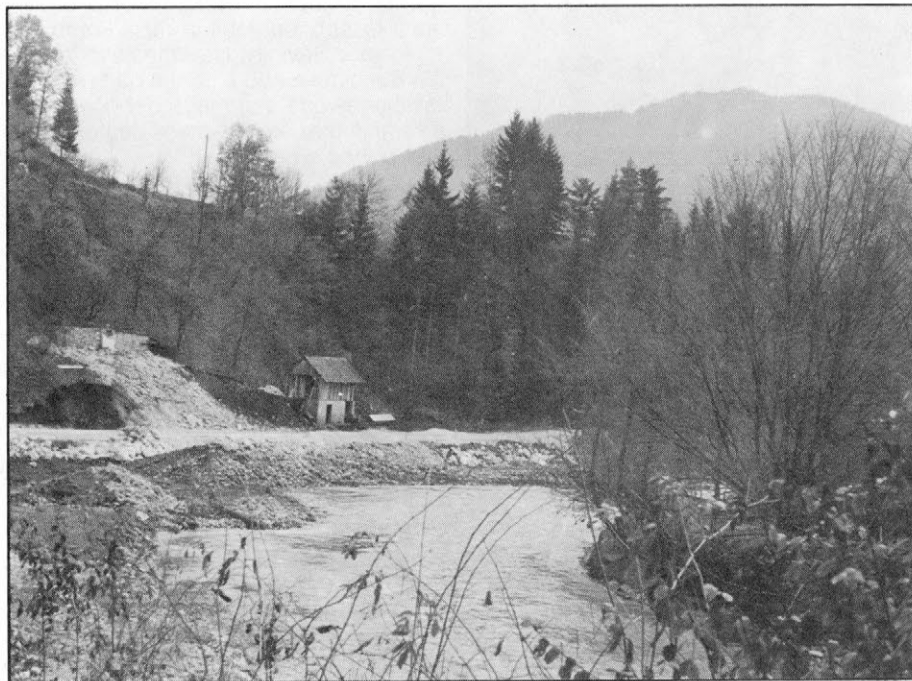
Slika 8. Na udarnem mestu izrazitega okluka je Savinja nad Ljubnim odnesla cesto, se globoko zajedla v strmi breg s Pojezdnikovo domačijo in ji razrahljala temelje. Kasneje, ko so cesto zasilno urejali, so hišo zaradi nevarnosti, da bi se zrušila na cesto, podrli.

Največjo spodjedo na udarnem mestu okljuka je naredila Savinja malo nad Ljubnim, ko je odnesla Marovči jez, škarp in obsavinjsko cesto in se globoko zajedla v strmo pobočje s Pojezdnikovo domaćijo. Spodkopala ji je temelje, zato so jo morali kasneje, ko so zasilno urejali cesto ob Savinji, podreti, ker je grozila, da se bo zrušila nanjo (sl. 8). V razširjeni strugi je na zatišnem mestu okljuka

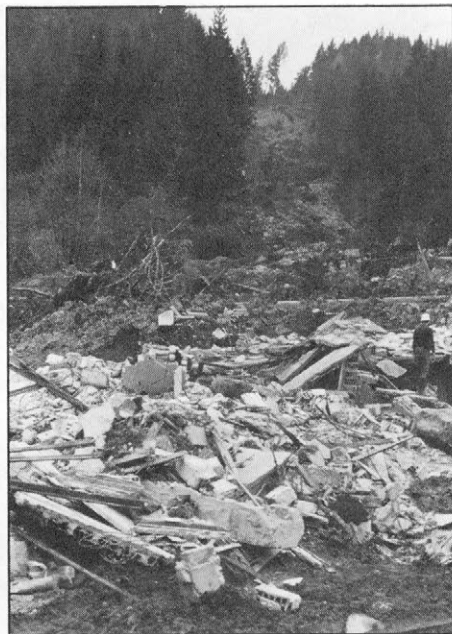
Slika 9. Velik zemeljski plaz ob Slapnikovem grabnu je zasul eno in za nadaljnje bivanje onespособil dve domačiji tik ob plazu, uničil pa je tudi na stotine kubikov lesa.

42 odložila veliko proda, s tem dvignila nivo korita in zato poplavlila tudi ravnico nad desnim bregom vse do Trbiža. V naselju Raduha blizu Luč se je 3. novembra zahodno od hudourniškega Slapnikovega grabna v gozdu ob 20.30 utrgal velik zemeljski plaz (sl. 9) in se spustil navzdol proti cesti in Savinji (manjši, ki ni naredil večje škode, se je tamkaj utrgal že dan prej ob 13. uri). Se-stavljen iz pobočnega grušča, ilovice in številnih podrtih in razlomljenih smrek je na uničujoči poti zrušil in zasul pred ne-davnim zgrajeno hišo Slapnikove Olge, zasul cesto, poškodoval obcestno ogra-

jo, se s skrajnim čelnim delom spustil čez škarpo proti Savinji in se ustavil. Na zahodnem robu plazu stoji prav tako no-va hiša Olgine sestre, na vzhodnem, ob Slapnikovem grabnu, pa starejša hiša Povšnarja, krog in krog obdana s pla-zom, ki pa jo je le delno poškodoval. Obe še stoječi hiši plaz tako ogroža, da sta za bivanje neprimerni; iz prve so se že izselili, Povšnarjeva pa je obljudena le občasno. V povirju Slapnikovega grabna se je pri Martkovi hribovski kmetiji na vi-šini okrog 850 m dva dni prej utrgal okrog 300 m dolg plaz, ki je zasul gozd-no cesto pod kmetijo, se ustavil malo ni-

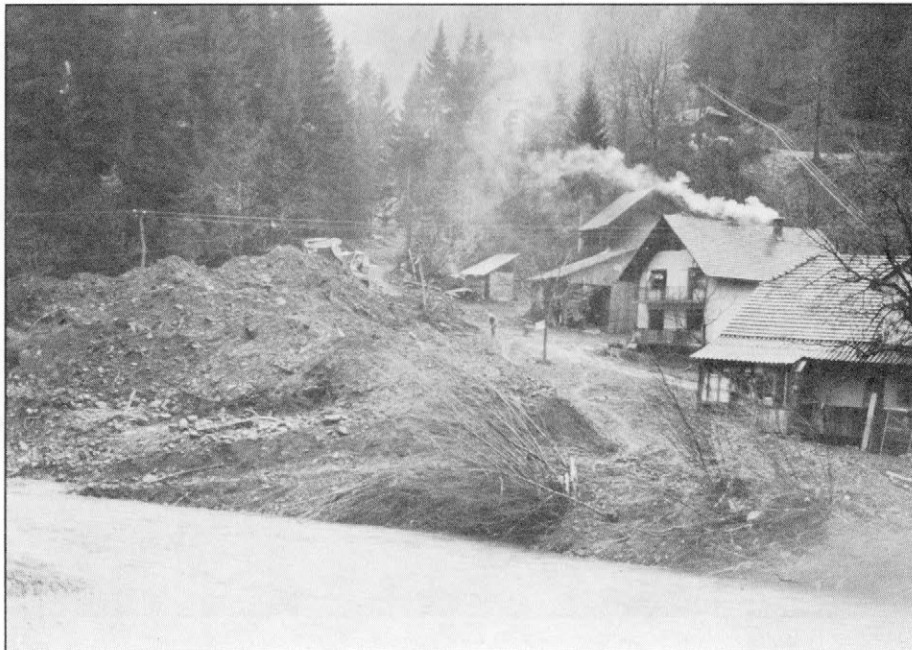
Slika 10. Sledi podivjanega hudourniškega Trbiškega grabna so bile v Trbižu dobro vidne še dva tedna po ujmi.

Ujma je močno razdejala tudi spodnji del **Trbiškega grabna**, predvsem zaselek Trbiž, ki je del hribovskega naselja Savina. Močno narasel hudournik je spodkopaval temelje štirih hiš, eni odtrgal steno, odnesel garažo, ob koncu grabna pa s skalami in muljem 1,5 m visoko zasul eno domačijo (sl. 10). Podivjani potok je odnesel spodnjo in spodjedel višje ležečo cesto. Zaradi udora zemlje in plazov so v stalni nevarnosti tri domačije (5). Na sotočju s Savinjo je Trbiški graben nasul velik vršaj, s poplavno vodo pa deloma zalil travnik s sadovnjakom na desni strani Savinje: Glavni delež pri tamkajšnji poplavi pa je imela Savinja, ki je prestopila desni breg ob okljuku nasproti Pojezdni-ka, poplavlila ravnico na desni strani reke in se združila s poplavo Trbiškega grabna. Narasla voda Savinje s plavjem je odnesla savinski most, ki povezuje velik del Savine in Trbiž z obsavinjsko cesto. Zasilno brv, postavljeno na kraju porušene- ga mosta, je narasla Savinja 26. novembra odnesla. Nekaj dni zatem so postavili trdnejši, a še vedno zasilni most iz beton- skih blokov, sedaj pa že gradijo trajnej- šega, železobetonskega (sl. 11).

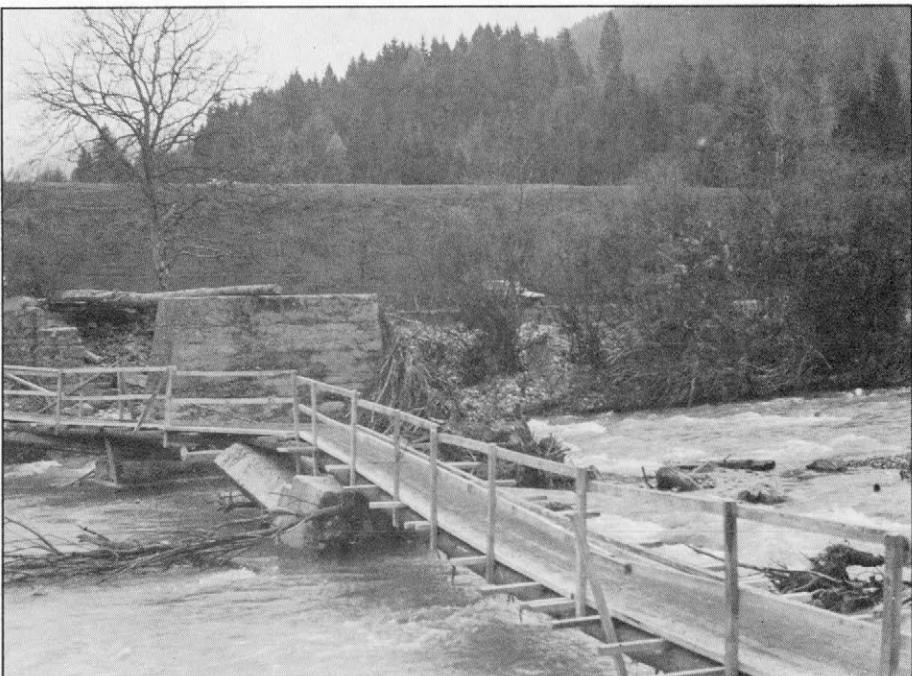
Slika 11. Zasilna lesena brv čez Savinjo ob 1. novembra porušenem savinskem mostu. Narasla reka jo je 26. novembra odnesla, kmalu za tem pa so začasno postavili trdnejši most iz beton- skih plošč; sedaj je na mestu starega že zgrajen nov železobetonski most.

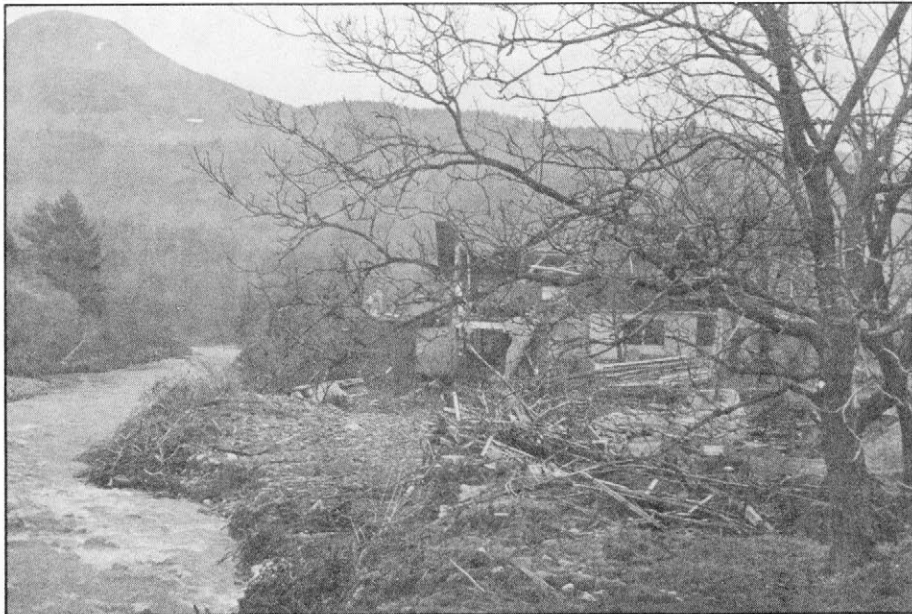
Slika 12. Uničena Hribnikova domačija na desni strani Savinje pod Ljubnim.

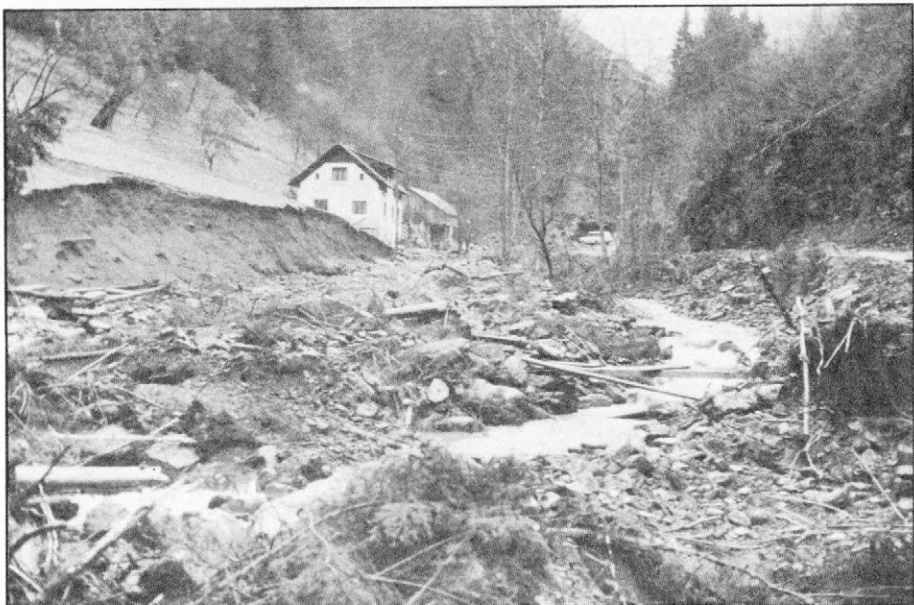
Slika 13. Hudo razdejanje po poplavni ujmi v dolini Krumpaha nad Ljubenskimi Rastkami.

združila z desnim krakom Žepom. Krum- pah je razdiral dolinsko dno (sl. 13), po- biral brvi in mostove, trgal cesto, odnašal s spodkopanih pobočnih zemljišč plod- no zemljo, nosil s seboj z gozdnatih po- bočij podrto drevje, na srečo pa ni resne- je poškodoval nobene domačije, čeprav je Požarnikovi in Cajnarjevi prišel do pra- ga.

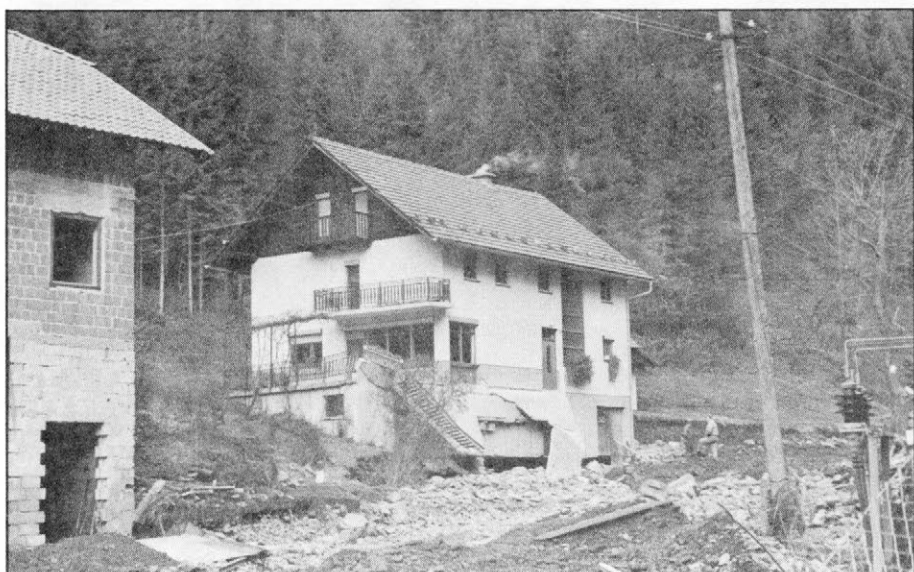
Slika 14. Hudourniški Krupah je v Ljubenskih Rastkah močno poškodoval novo Lojenovo hišo; spodkopal ji je del temeljev in zrušil balkon.

Krupah je v Ljubenskih Rastkah dolin- sko dno dobesedno razoral. Ob vstopu v Rastke je spodkopaval del temeljev in zru- šil balkon (sl. 14) nove Lojenove hiše. Poškodoval je leseni senik in ob strugi stoječo hidroelektrarno, odnašal avtom- bile in prestavil dva tovarnjaka, zrušil

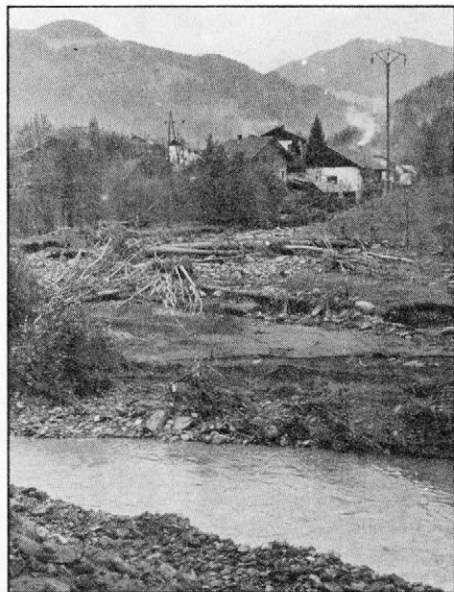
Slika 15. Tácole razdejanje v dolini je pustila za seboj Ljubnica na Ljubnem.

Ljubnica je med Rastkami in Ljubnim širših delih doline močno erodirala, na več krajih odlagala prod in plavje (sl. 15). V

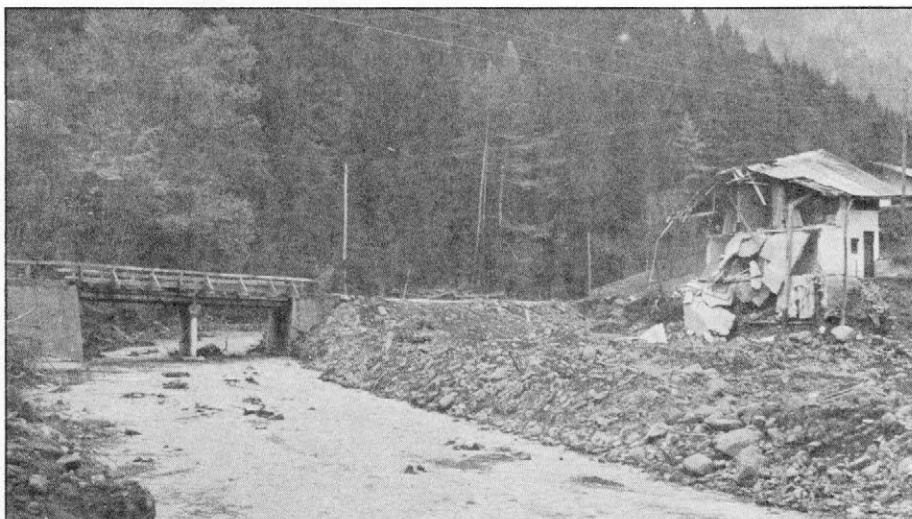
Slika 16. Ljubnica je nad Ljubnim uničila dom Spodnjega Pažeta.

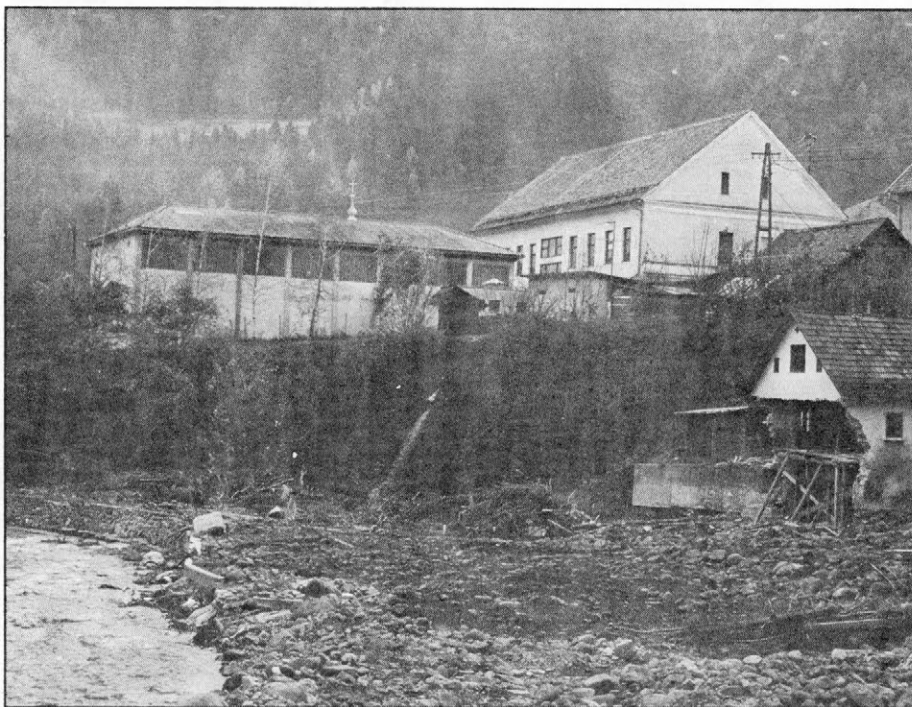
Slika 17. Uničena Rakunova domačija ob Ljubnici na Ljubnem.

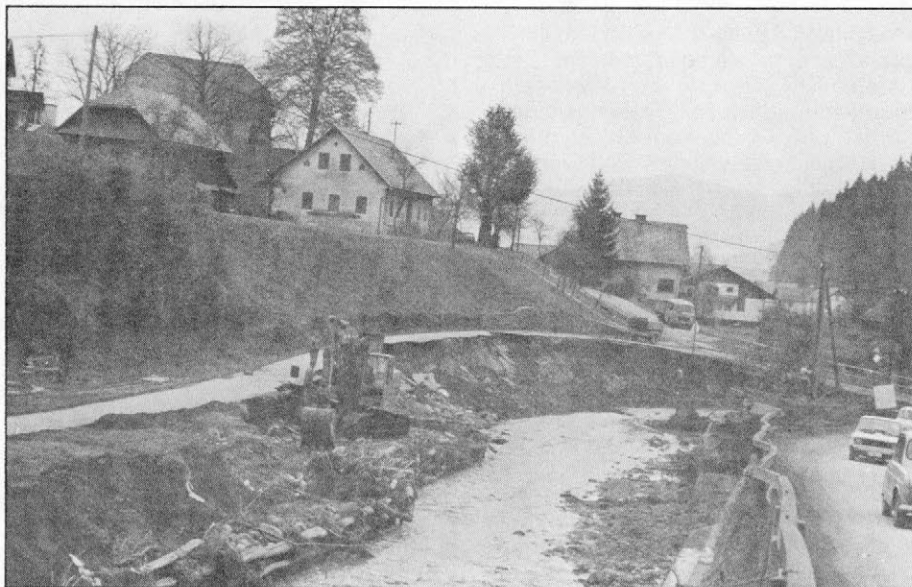
Slika 18. Razrito korito Ljubnice na Ljubnem malo nad sotočjem s Savinjo.

ožjem delu doline med Taškom in Rastkami je na treh odsekih strgala in odnesla dele asfaltirane ceste, na dveh krajih pa sta z levega pobočja sicer komaj opazna hudournika na debelo zasula cesto. Malo niže od Rastk je z desne strani širši plaz prodrl do Ljubnice. Predvsem na dveh področjih je Ljubnica na široko poplavlila in obkraj potoka razrila svet travnikov in logov južno od Volovljeka in v Gmajni med Rezárjem in Ljubnim. Prizanesla pa ni niti domovom. Največjo škodo je prizadejala Spodnjemu Pažetu pri Rezarju in Rakunu na Ljubnem. Pažetovega je razrušila, ko je blizu njega s plavjem zabila most, ubrala pot ob njem čez cesto, jo strgala, se zaletela naravnost v Pažetov dom, ga uničila (sl. 16) in od tam po robu prodne Rezarjeve terase, ki jo je spodkopavala, nadaljevala uničevalno pot k stari strugi. Rakunu je Ljubnica v ozkem in globokem delu doline na Ljubnem odnesla novo, še nedokončano hišo in uničila za njo stoječo staro hišo (sl. 17), ravnico in škarpo ob njej pa popolnoma razkopala. Na desni strani Ljubnice niže od Volovljeka je spodkopala temelje tri leta stari hiši in močnejše poškodovala vikend. Tašku nad sotočjem Sopota pa je z bočno erozijo spodjedla breg, na katerem stoji hlev, ga delno poškodovala in ločila od domačije, zato si je ob njej moral postaviti novega. Na vsem območju Ljubnega nad sotočjem s Savinjo je močno razrila korito in med drugim spodjedla krajšo asfaltirano cesto na levi strani vode (sl. 18).

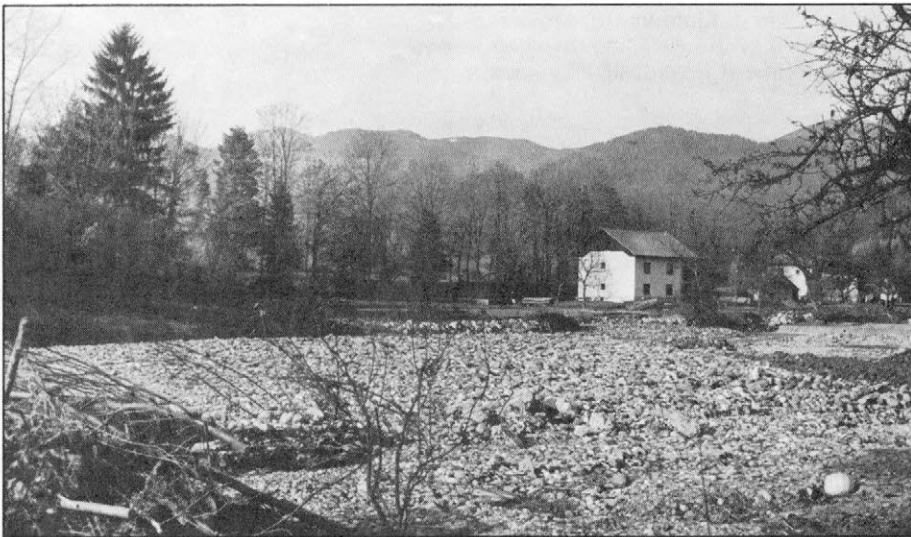
Slika 19. Na zatišnem mestu enega od okljukov na Okoninskem polju je Savinja odložila velike količine proda.

**Savinja je med Ljubnim in Mozirsko kotlinico** poplavljala aluvialne ravnice na območju logov in gmajn, in akumulirala prod na zatišnih mestih (sl. 19), kjer se zaradi dviga rečnega korita še povečuje nevarnost poplav. Delno je tudi rušila mostove, brvi in jezove.

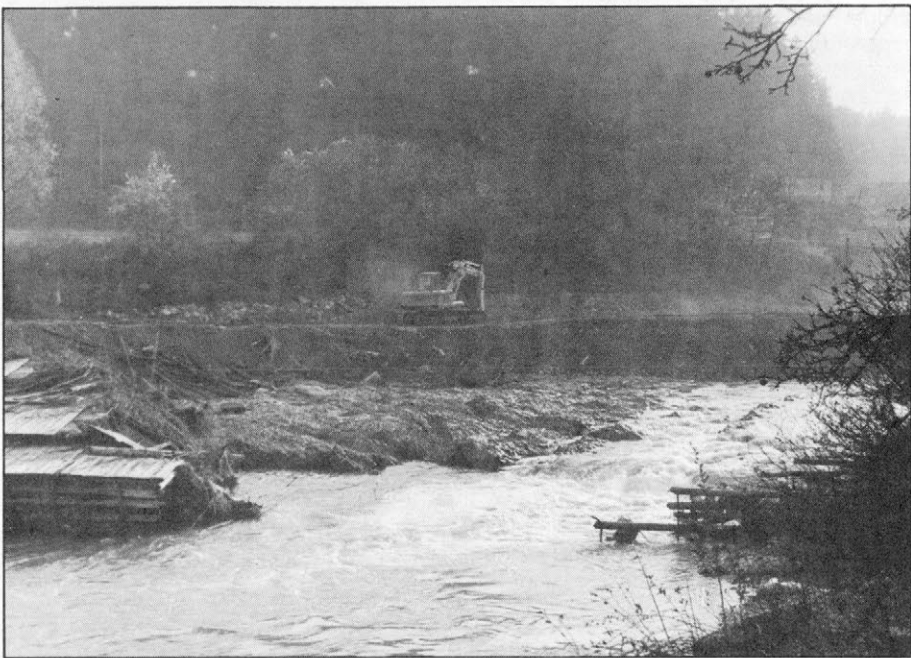
Slika 20. Strgani del velikega nazarskega jez.

Betonski most v Spodnji Rečici jo vzdržal poplavni val Savinje, čeprav je gladina reke segla do njegovega vrha; Nazarski jež malo niže od mostu je podivjana voda v znatnem delu strgala (sl. 20). Delno je poškodovala tudi močno betonsko škarpo na levi strani reke ob mostu.

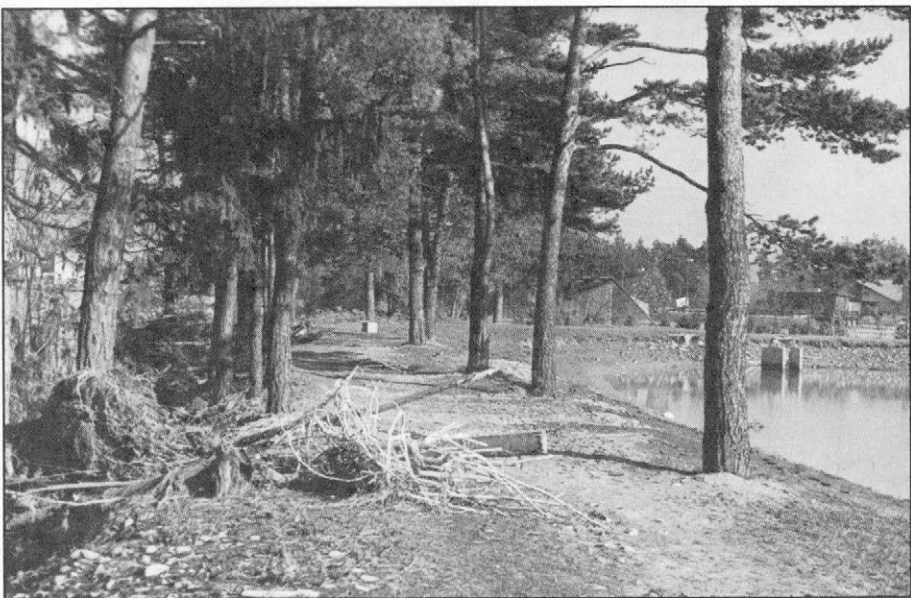
Slika 21. Sledi poplave v Savinjskem gaju.

Veliko obsežnejša površina pa je bila poplavljena na desni strani Savinje. Malo nižje Delejevega delno poškodovanega jez za je Savinja vdrla čez nasip, zalila še aktivni del ločke struge, poplavila in močno poškodovala skoraj celotni Savinjski gaj (sl. 21) (ujmi je ušel le skrajni zahodni del), huje poplavila jugovzhodni del Mozirja ob Ločki cesti ter zalila celotno Gmajno z mnogimi novimi stanovanjskimi hišami in vikendi; izjema je bila vrtnarija, ki stoji na nekaj višjem nasutem delu sredi aluvialne ravnice. Pod vodo je bil tudi severni del Ločkega polja med Savinjo in zgornjim robom ježe aluvialne ravnice. Ježa je obvarovala pred poplavo Spodnje in Zgornje Loke (v Spodnje je segla na zahodu do prvih hiš), poplavila pa je vzhodni del Ločkega polja, del Presečkega polja na levi strani Savinje ob izlivu Škubrovega potoka in dolino v Soteski, v njej pa tudi cesto med Letušem in Mozirjem.

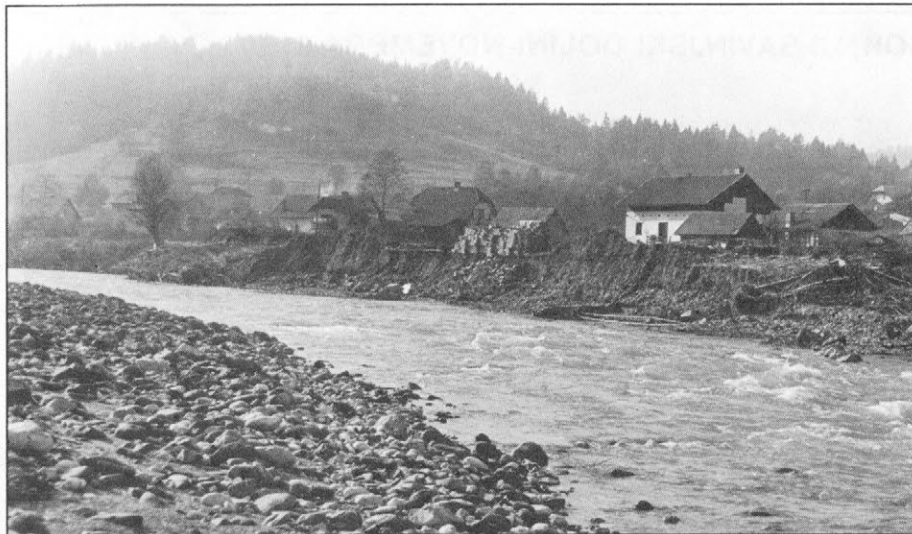
Slika 22. Porušeni del regulirane leve brežine Savinje v Mozirski kotlinici.

Dvig vode in intenzivno poplavo na desni strani Savinje je kljub regulirani strugi v celotni Mozirski kotlinici pospešil močan nanos proda in s tem dvig rečnega korita na zatišnem mestu manjšega okljuka reke nekaj pod Delejevim jezo. Poplavna voda je zato vdrla čez nasip in imela ob njem prosto pot v Savinjski gaj in naprej proti vzhodu. V Gaju je poplavila Ribiški dom do 1,2 m visoko, od 30 do 50 cm visoko pa je zalila hiše ob Ločki cesti. Na več mestih je obakraj regulirane struge porušila brežine (sl. 22). Po umiku vode je poplava pustila za seboj (sl. 23), med drugim mivko in lesno plavje.

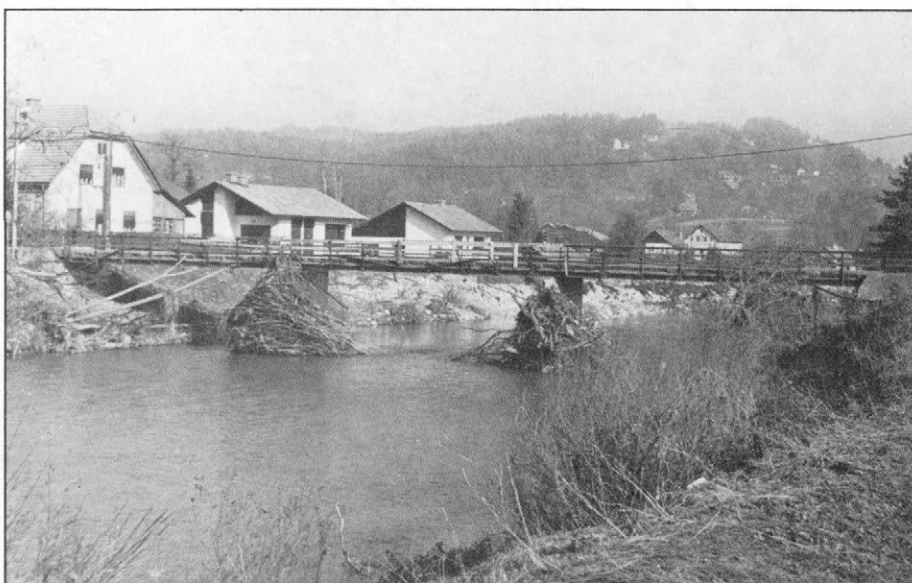
Slika 23. Sledi po visokovodnem valu Savinje na ločkem mostu v Mozirju, ko je voda drla čezenj in ga delno poškodovala.

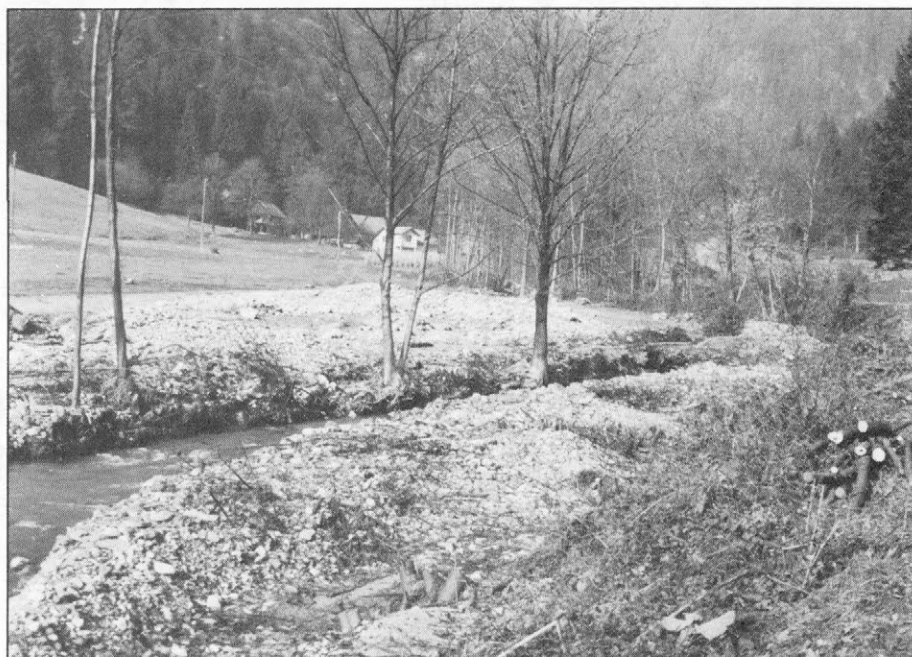
Slika 24. Ljubija je v zgornjem toku, ob prestopu na položnejši svet, zaprodila več hektarov kmetijskega zemljišča.

Predvsem karbonatni prod z območja Ljubijskega grabna je voda ob prestopu na položnejši in širši svet ob kmetiji Mlačnik na debelo odložila po kmetijskem zemljišču med njim in Firberjem. Zasula je korito in prekrila zapornico za dovajanje vode po umetni strugi k Mlačnikovi žagi; struga je danes opuščena, a jo Mlačnikovi skupaj z zapornico še vzdržujejo. Mlačniku je ujma zaprodila 3 ha kmetijskega zemljišča (sl. 24) in odnesla 1 ha orne zemlje, Firberju pa 1 ha travnika (6).

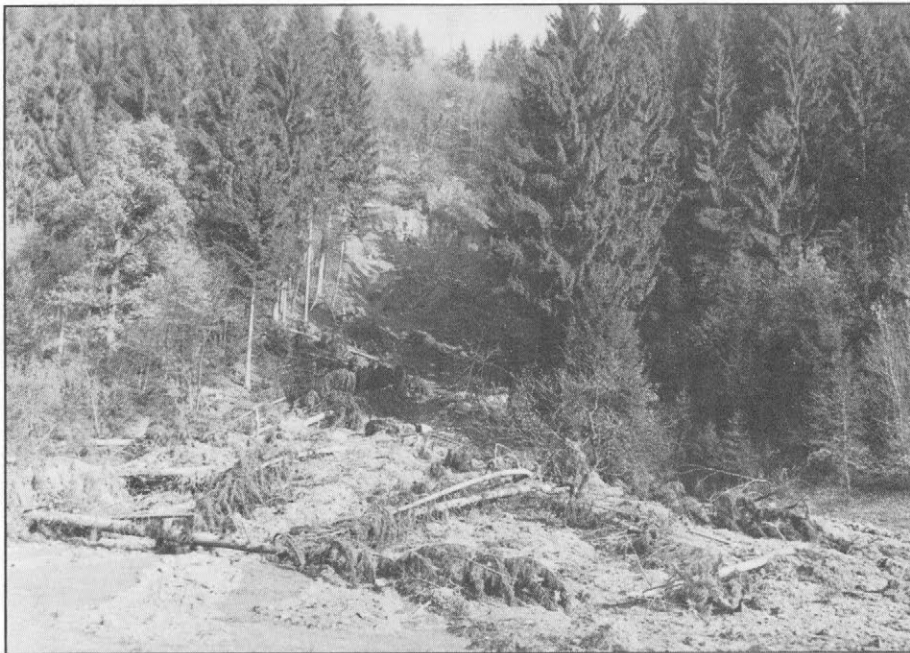
Slika 25. Zemeljski plaz na levem pobočju zgornjega dela doline Ljubije.

Ostali del doline Ljubije je ujma manj prizadela. Na nekaj krajih je spodkopala asfaltirano cesto. Z levega gozdnega pobočja se je blizu Laznika utrgal večji zemeljski plaz, ki je odnesel 70 arov gozda (sl. 25). Odneseeni so bili trije mostovi in ena brv, poškodovanih pa nadaljnjih pet mostov. Pezdelov betonski most je Ljubija s plavjem zatrpala, tekla čezenj in poplavlila tudi bližnje stavbe. Od petih še obstoječih jezov na Ljubiji je poplavna ujma dva lesena poškodovala, neprizadeti pa so ostali trije betonski (v ilustracijo: še leta 1945 je bilo na Ljubiji 22 jezov, 18 žag in 22 mlinov) (3).

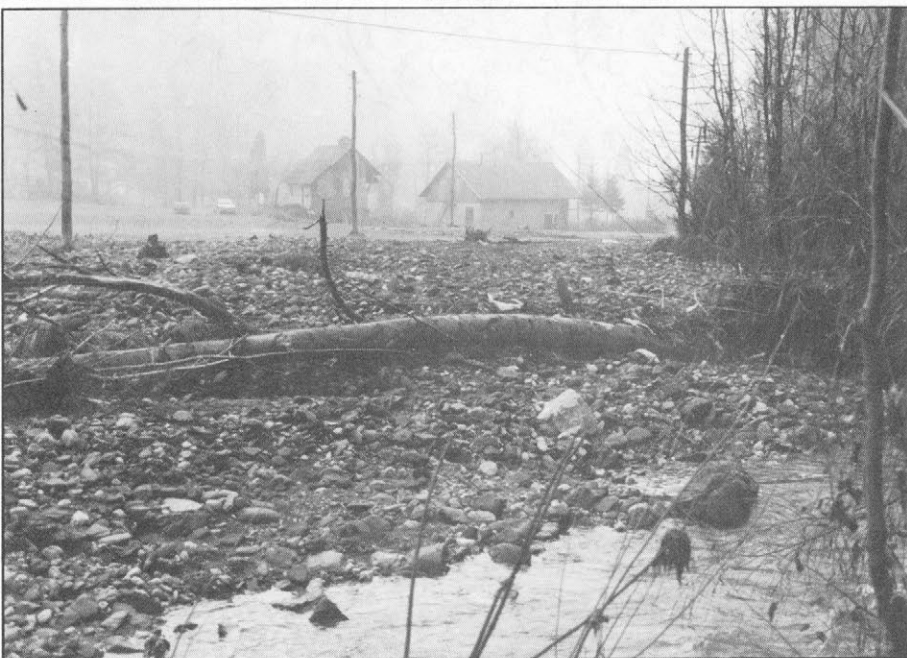
Slika 26. Ljubija je na široko zaprodila plodno zemljišče pred Ropejem, odnesla brv k domačiji, njo pa hudo poškodovala.

Največ škode je poplavna voda Ljubije prizadejala spodnjemu delu doline, in sicer Ropejevi domačiji in travniku severno od nje (sl. 26), močno pa je v tem delu razrila tudi strugo. Večjo škodo so preprečili domačini, ko so med poplavo podirali drevje ob strugi, s tem pa ogrozili dolino Ljubije niže od Ropeja. Podrto drevje je voda plavila naprej, z njim zatrpala most ob glavni obsavinjski cesti pri »barvarni« in povzročila kratkotrajno poplavo brez občutnejše škode.

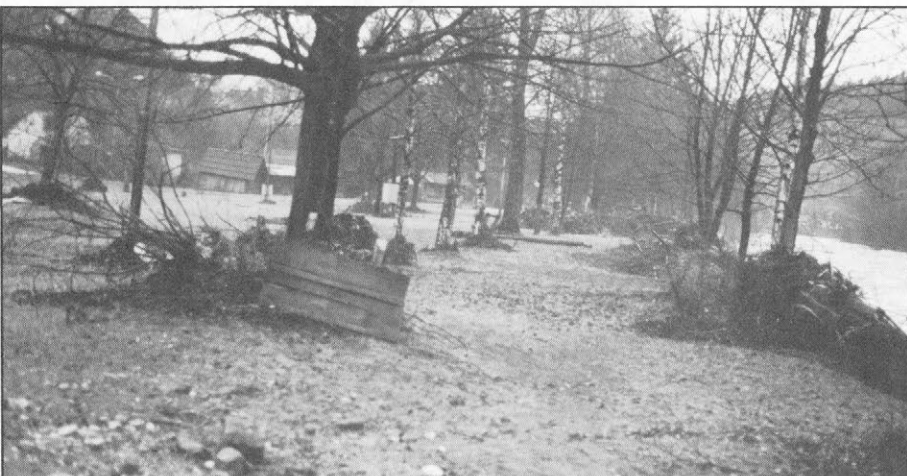
Slika 27. Visoka poplavna voda Savinje je pustila po umiku obilne sledi. V Vrbju, rekreacijsko-prirreditvenem prostoru na Ljubnem.
