# UČINKI POPLAV 1990 V ZADREČKI DOLINI

Drago Kladnik\*

**Poplave v Zadrebki dolini so prizadele 541,6 ha zemljišč. Poplavni val se je širil postopoma od povirja nizvodno. Voda je praviloma hitreje naraščala kot upadala. Prizadetih je bilo 111 stanovanjskih in 67 gospodarskih objektov. Škoda je bila velika tudi v kmetijstvu. Nanosi gramoza in plavja so prekrili 150 ha obdelovalnih površin, 13 ha zemljišč je bilo zaradi bočne rečne erozije v celoti odnešenih, odnašalo pa je tudi ornico z vrhnjega sloja njiv in vrtov. Sprožilo se je 96 plazov na površini 30 ha. Ugotovljeno je, da je negativna dinamika širjenja površin antropogenih pospeševalcev višine in jakosti poplav večja kot pozitivna dinamika pomembnejših naravnih zadrževalcev.**

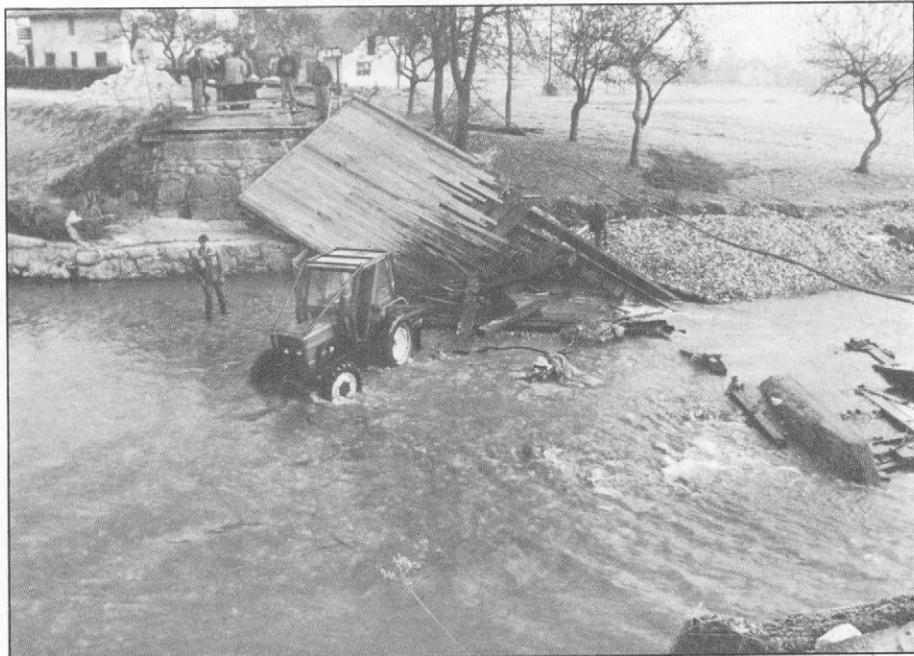
Slika 1. Vodna ujma v Zadrebki dolini je močno prizadela mostove, jezove in varovalne jezove, ki so preprečevali spodkopavanje nosilcev mostov. Mnogi objekti so bili močno poškodovani, nekatere dotrajane pa je reka v celoti uničila. Mednje spada tudi most v Lačji vasi na republiški cesti Nazarje—Gornji Grad. Voda ga je odnesla ob 13.05. Na njegovem mestu so pozneje podobno kot na Ljubnem ob Savinji začasno postavili vojaški pontonski most (foto: Drago Kladnik).

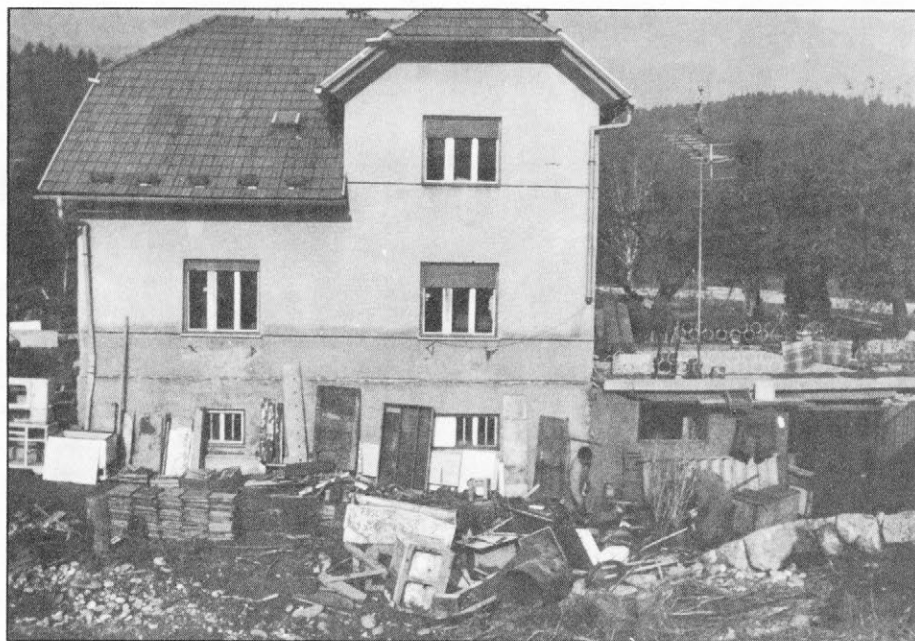
Slika 4. Narasla Savinja je močno prizadela nekatere stanovanjske objekte, ki jih niso obvarovali niti že v preteklosti zgrajeni protipoplavni nasipi. Ti so bili tokrat prenizki, nekatere pa je podivjana reka predrila. Na stanovanjski hiši v Prihovi se lepo vidijo sledovi, ki kažejo, do kakšne višine je segla voda v času poplavnega maksimuma (foto: Drago Kladnik).

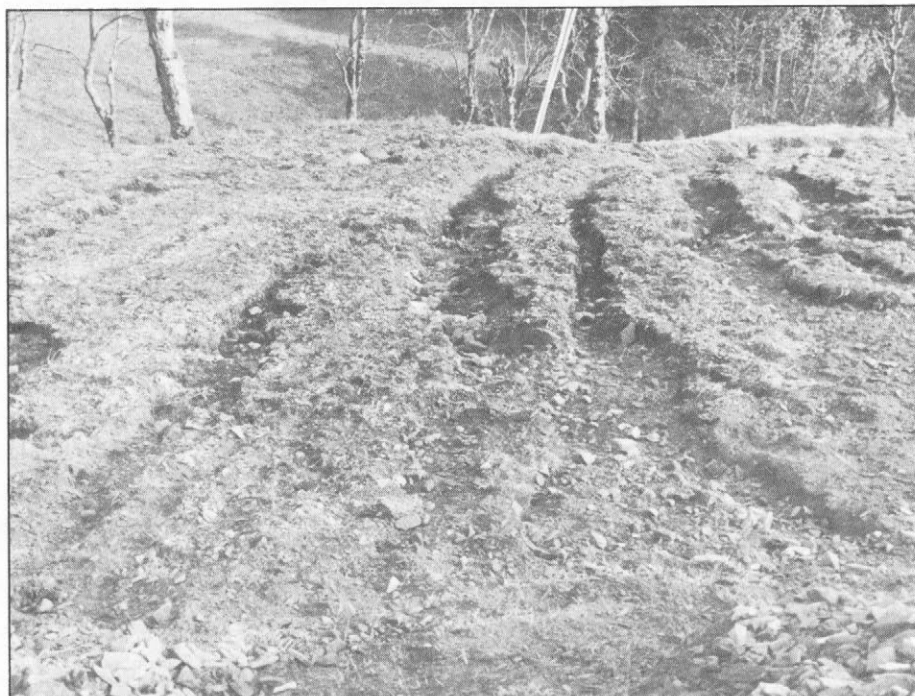
Slika 6. V območju maksimalnih padavin v povirju Drete je bila erozijska dejavnost še posebno izrazita. Voda se je na nagnjenih pobočjih hitro zbrala in formirala manjše vodotoke, ki so izkopalili številne erozijske jarke. Ti so ponekod posejani tako na gosto, da je zemljišče za nadaljnjo kmetijsko izrabo praktično neuporabno. Posnetek je iz Mačkinega kota pod Lepenatko (foto: Drago Kladnik).

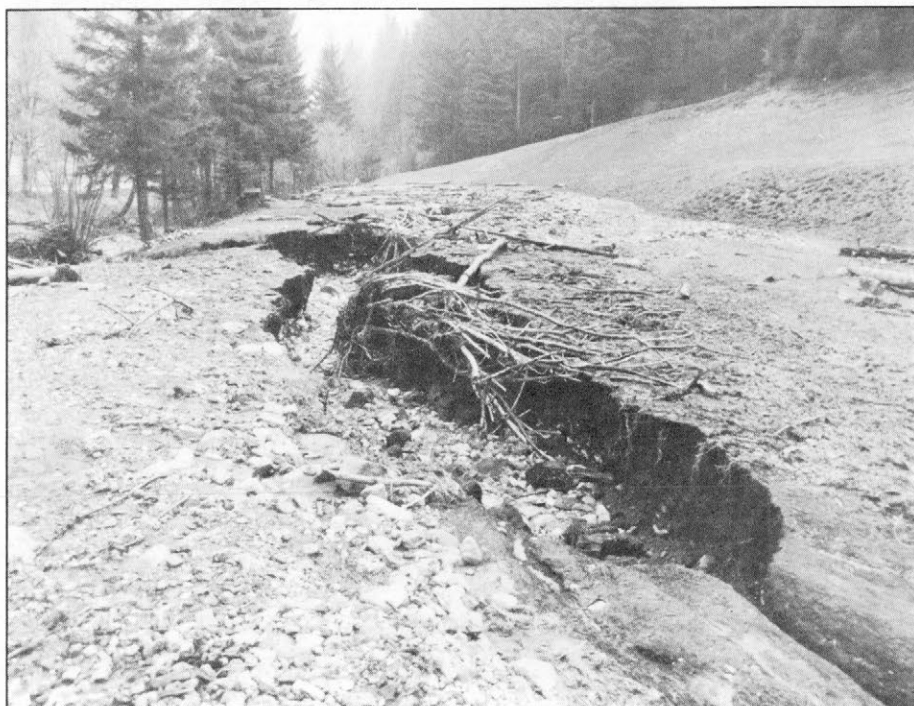
Slika 10. Podivjana Kanolščica si je ob umetnih pregradah (porušen betonski most) izdelala novo strugo. V ozek obvodni travnik je izdolbila globok erozijski jarek, obenem pa je naplavila mnogo gruča, dreves in vej (foto: Drago Kladnik).

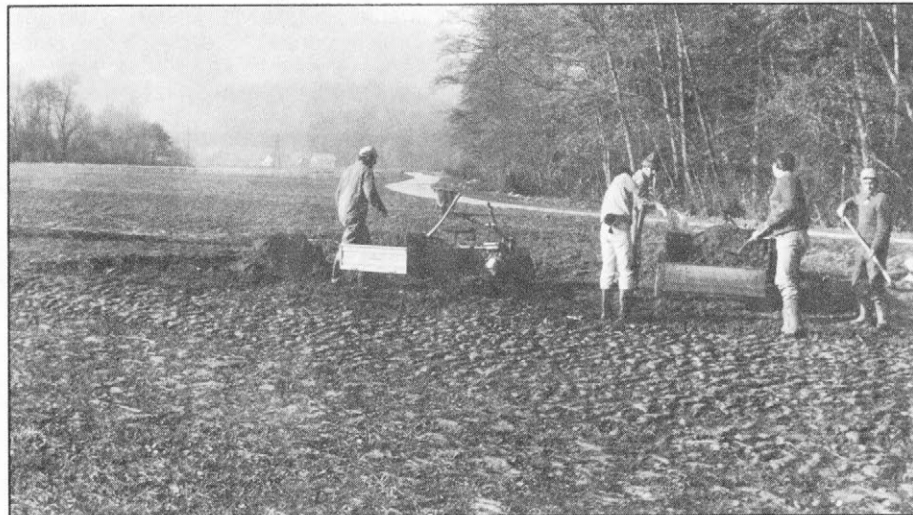
Slika 11. Na obrečnih ravnicah je Dreča odložila obilo gradiva. Kjer je bila moč vodnega toka večja, so nanosi bolj grobi, na robovih poplavnega območja, kjer je bila moč šibkejša, pa prevladujejo nanosi drobnega mulja. Da bi omogočili rast trave, so pridni domačini že v nekaj dneh po stihiji poskrbeli za odstranitev. Posnetek je z levega brega Dreče med Otokom in Čepljami (foto: Drago Kladnik).

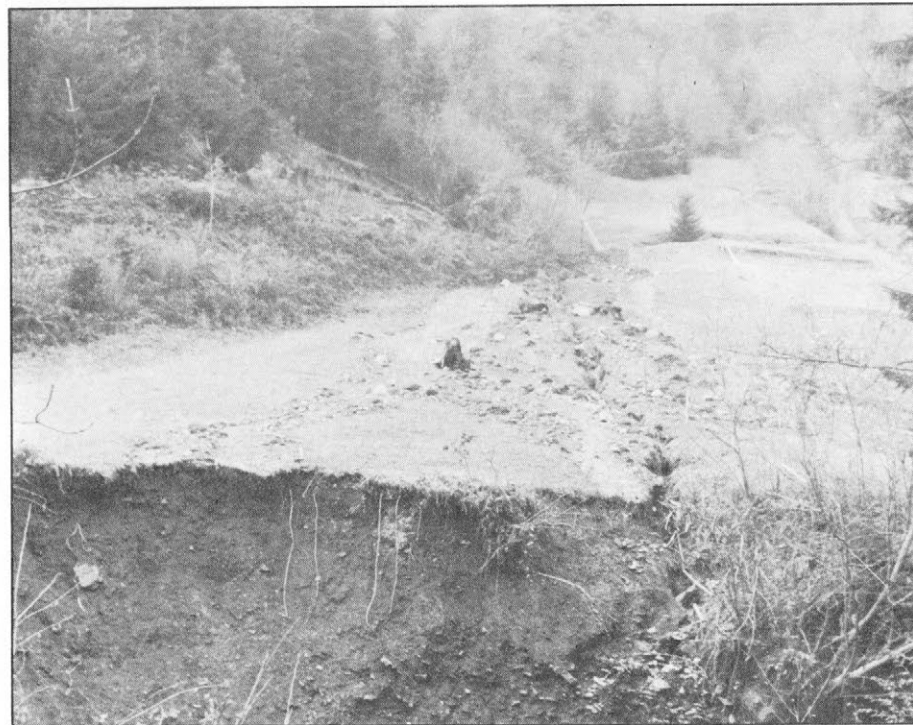
Slika 12. Geomorfološko preoblikovanje pokrajine je bilo predvsem v povirjih zelo izrazito. Lep primer predstavlja fotografija v dolini Šokatnice, levega pritoka Dreče nad Gornjim Gradom. V spodnjem delu je vidno erozijsko spodkopavanje in odnašanje, nad njim je akumulacija pobočnega gradiva v obliki vršaja, še više pa sta v ozadju vidna dva manjša usada, značilna za strma pobočja na škrilasti živoskalni osnovi (foto: Drago Kladnik).

šlo pa je tudi do velikih nanosov v značilnih akumulacijskih oblikah — vršajih. Svoje je dodala še erozija (slika 12, glej karto).
