# NEKATERI GEOGRAFSKI VIDIKI IN UČINKI POVODNJI V SPODNJI SAVINJSKI DOLINI 1. NOVEMBRA 1990

Milan Natek\*

## Some Geographic Aspects and Effects of the Flood in the Lower Savinja Valley on November 1, 1990

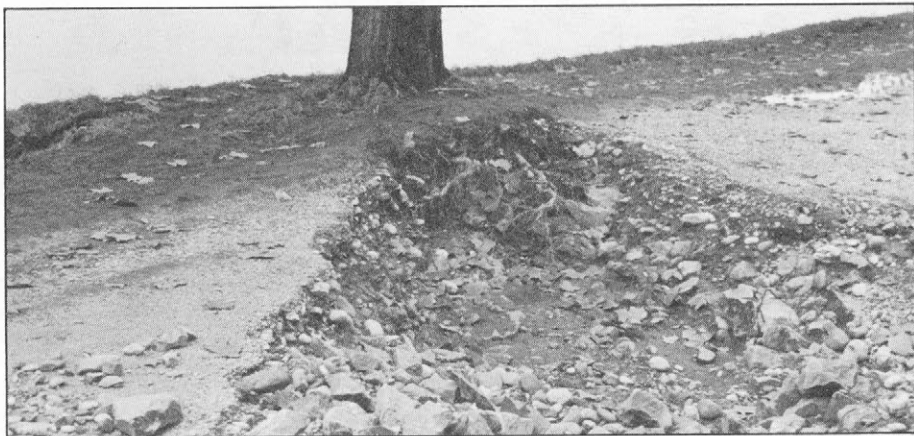
Slika 1. Sprehajališče na Savinjskem obrežju v Celju je povodenj razorala z globokimi erozijskimi brazdami (Foto M. Natek).

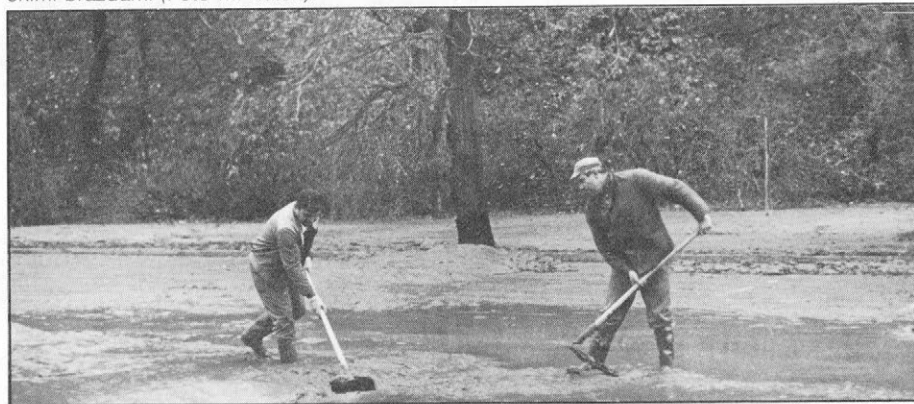
Slika 2. Savinja je preplavila celjski Mestni park, uničila tamkajšnje športno-rekreacijske naprave in odložila do 20 cm debelo plast naplavin, ki jo odstranjujeta delavca komunalnega podjetja (Foto M. Natek).

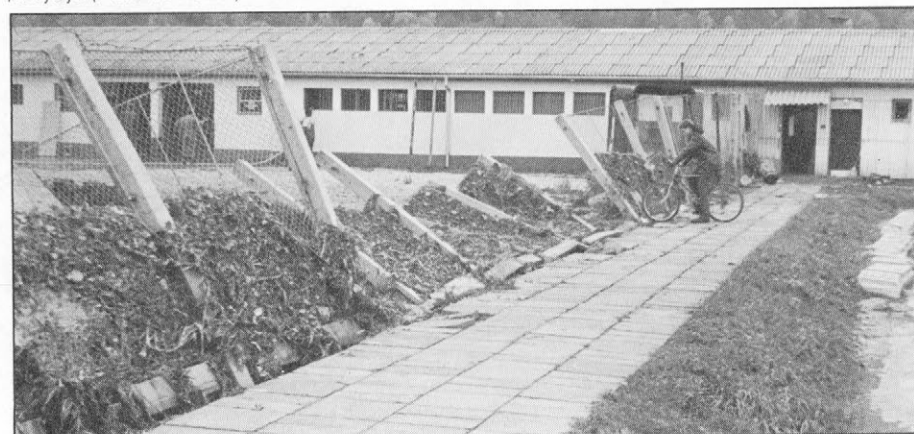
Slika 3. Povodenj je podrla in uničila žičnato ograjo okrog celjskega letnega kopališča na Otoku (Foto M. Natek).

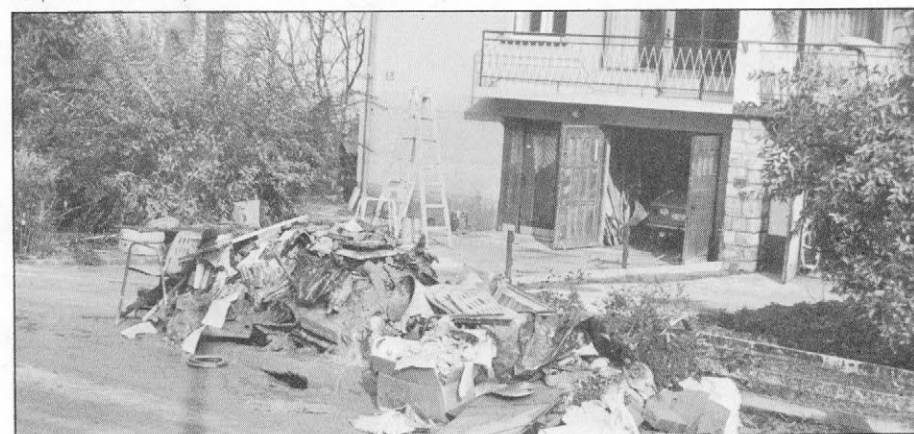
Slika 4. Obmestno naselje Lisce pri Celju. Ponekod je segala povodenj do 2 m visoko. Pred domovi so bili kupi uničenega imetja, ki so čakali na odvoz (Foto M. Natek).

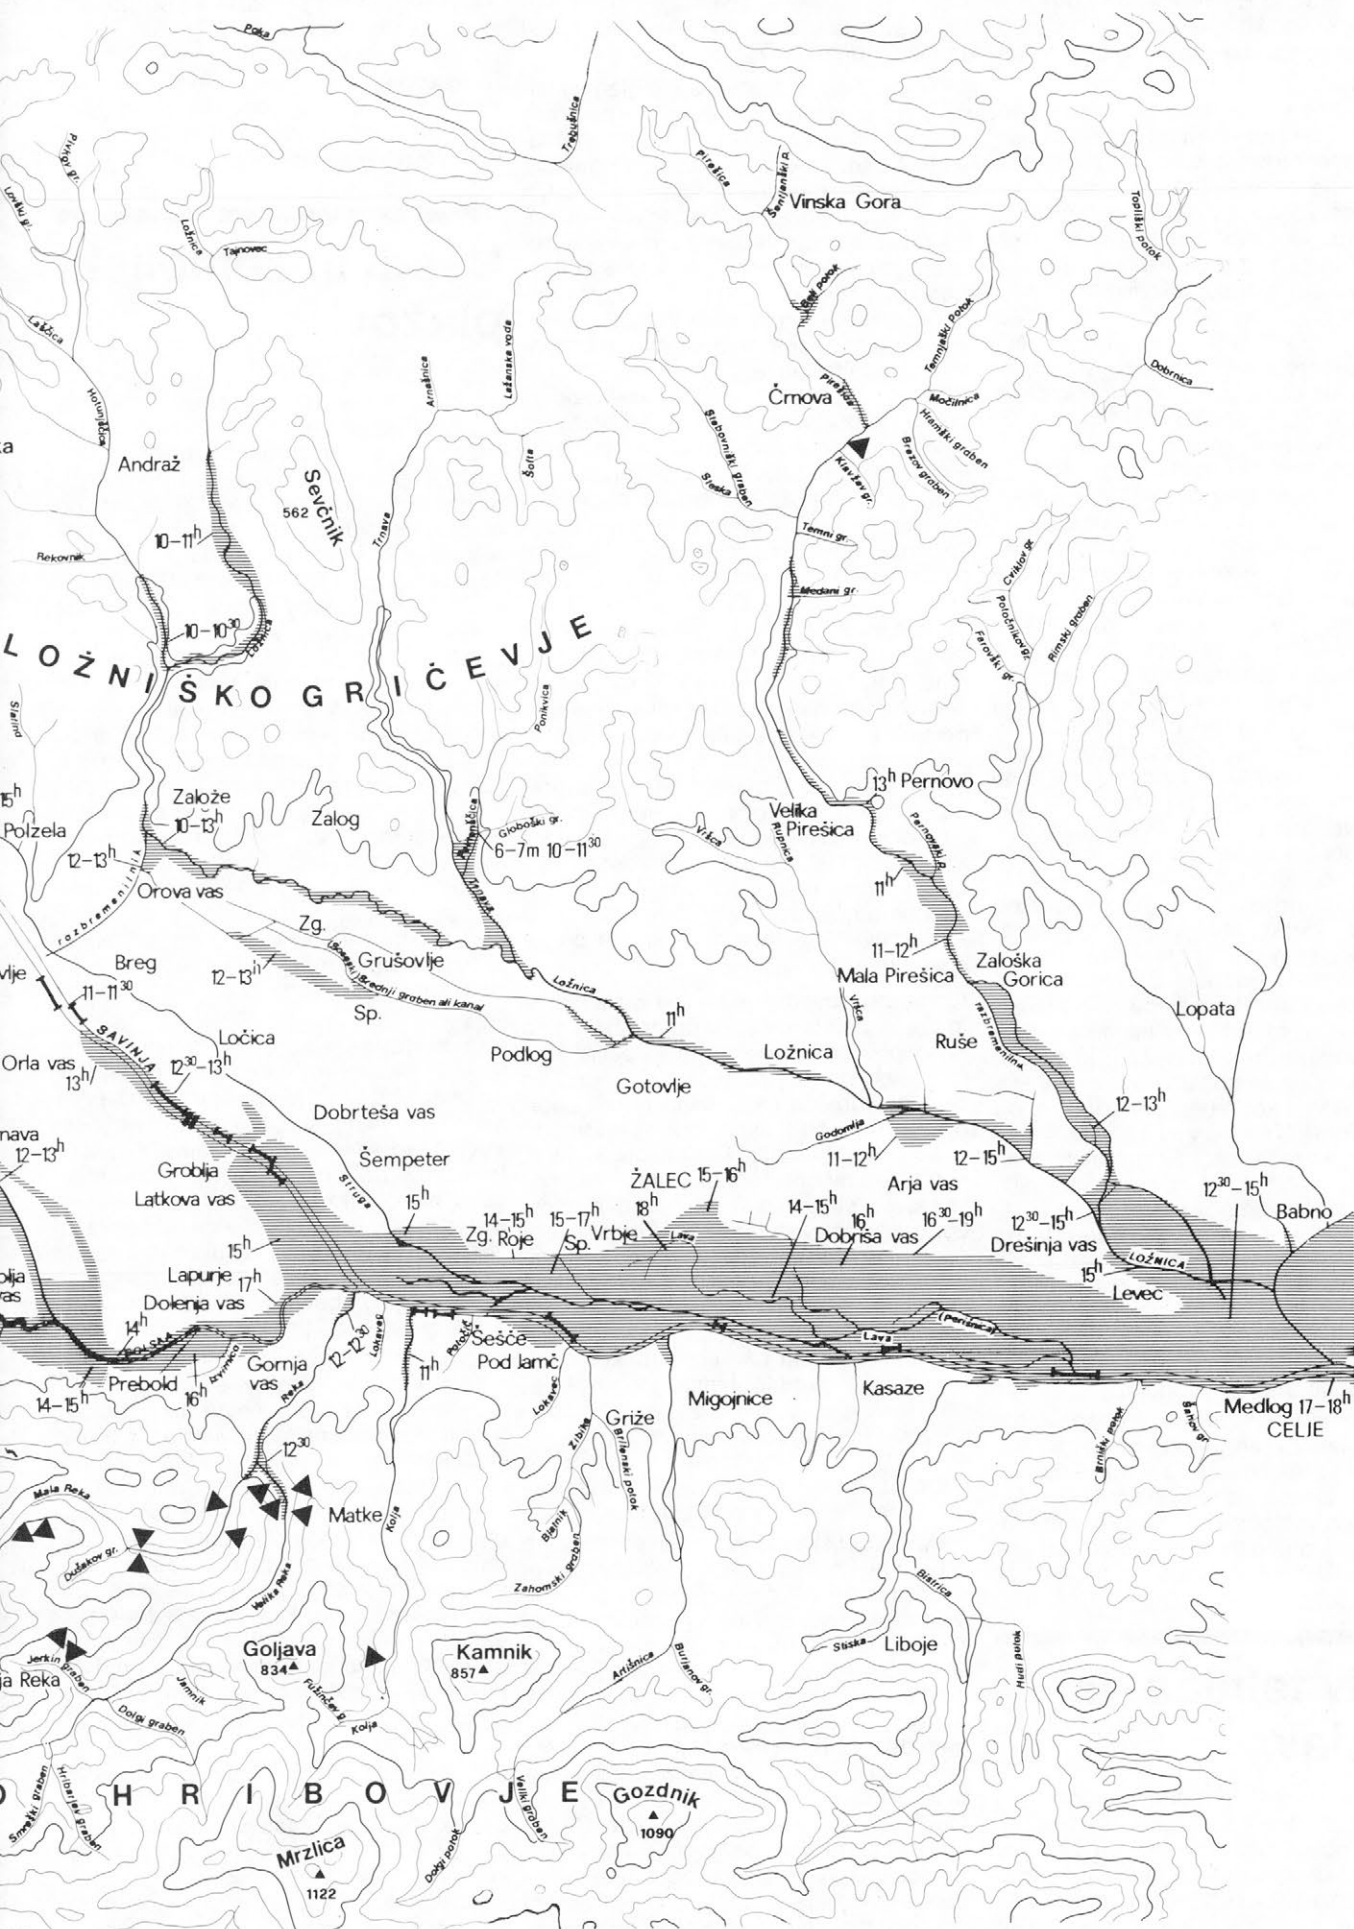
## POPLAVE V SPODNJI SAVINJSKI DOLINI

- ▼ usad – zemeljski plaz
- ≡ uničen jez ali prag
- I porušen nasip, izpodjedena brežina
- 10<sup>30</sup>–11<sup>h</sup> čas najvišje gladine povodnji
- poplava 1. 11. 1990

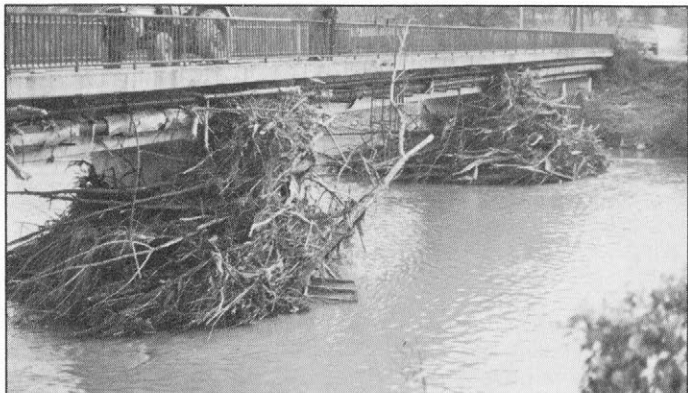
Slika 5. Še teden dni po povodnji so bili nosilci šoškega mosta (med Šempetrom in Šoškami) zatrpani z drevjem, grmovjem in vejvjem (Foto M. Natek).

Premajhna prepustnost mostov na Savinji in njenih pritokih je povzročila zajezevne in razlitje vode čez bregove strug. Njihova prepustnost se je zmanjšala zaradi zajezev drevja ob opornike.

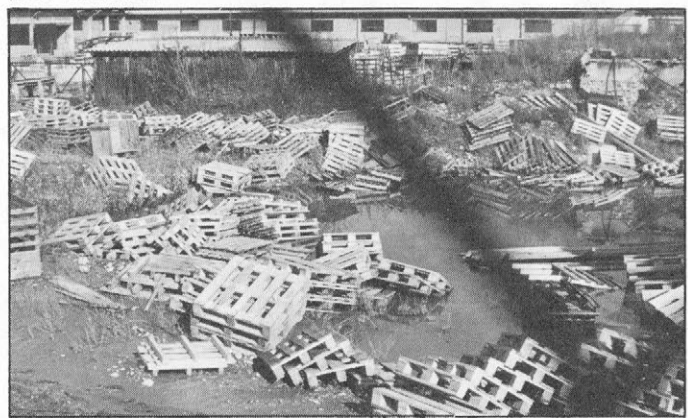
Slika 6. Gradnja — industrija gradbenega materiala v Latkovi vasi ima večino proizvodno-skladišnih prostorov postavljenih v opuščeni gramoznici, ki je neposredno ob Savinji. Tudi te je preplavila novembrska povodenj in zapustila pravo razdejanje (Foto M. Natek).

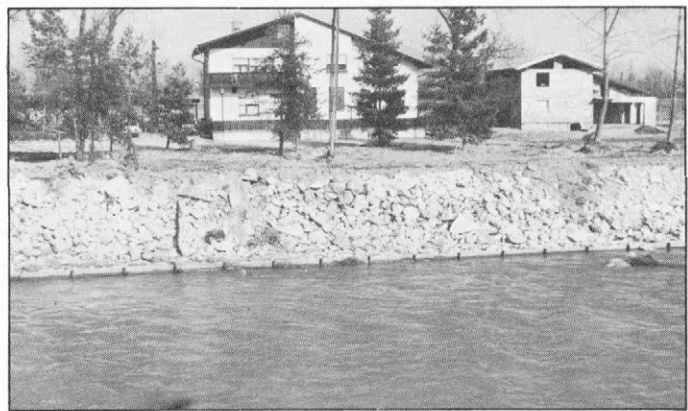
Slika 7. Gostišče Plevčak pri grobeljskem mostu v Latkovi vasi. Povodenj je odnesla levi varovalni nasip in preplavila gostišče ter polja vzdolž Savinje.

Najobsežnejše poplavišče ob Savinji se začne pri grobeljskem mostu (Latkova vas), kjer je povodenj odnesla levi nasip, prestopila desni breg in preplavila nekdanjo grobeljsko gmajno, kjer je zalila obrate Gradnje — industrije gradbenega materiala, kmetijsko zemljo, loge s košenicami itd. Pod Latkovo vasio se je Savinja povodenj združila s poplavnimi vodami Bolske, ki sta skupaj preplavili celotno medvodje. Odtod navzdol je Savinja preplavila le manjše predele ob svojem desnem bregu (Pod Jamčem ali Žličarjevo pri Šeščah, pri Kasazah). Ponočno pa je prestopila svoj desni breg pod Petričkom nad Lunovo kmetijo in zalila celjsko obmestno naselje Spodnje Lisce tudi do višine 1,8 m. Tudi pod liškim mostom se je razlila čez desni breg in preplavila nekdanjo Vodno glazijo, kjer je od 1860. leta mestni park. Tudi to območje parka z rekreacijskimi napravami je bilo zalito z vodo do višine 180 cm.

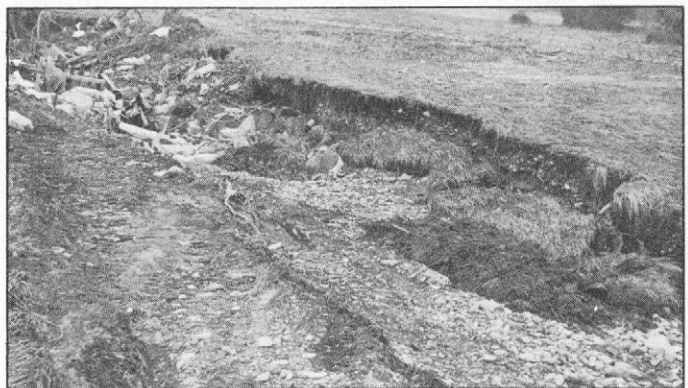
Slika 8. Poljski kolovoz med grobeljskim mostom in Dobrtešo vasjo je povodenj spremenila v pravo hudourniško (erozijsko) strugo (Foto M. Natek).

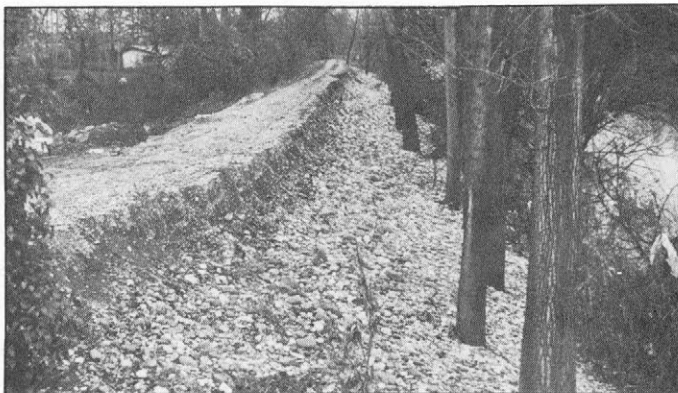
Slika 9. Desni breg Savinje med izlivom Kolje in šoškim mostom. Povodenj je izpodjedla in odnesla precejšen del nasipa, po katerem je speljan kolovoz do počitniških domov. Varovalni topolov nasad je preprečil še hujše razdejanje (Foto M. Natek).

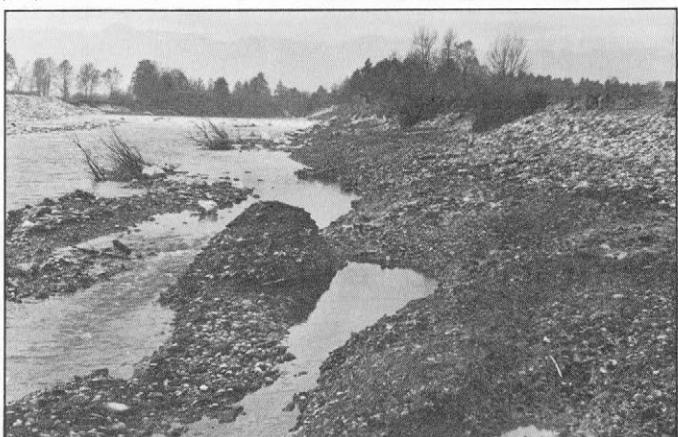
Slika 10. Levi breg Savinje na ločniški gmajni. Narasla voda je na več krajih poškodovala strugo in odnesla varovalni nasip (Foto M. Natek).

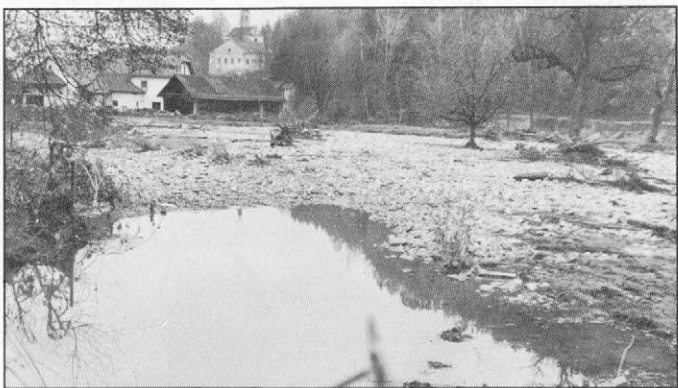
Slika 12. Svet pod zgornjim letuškim jezo, in sicer med Savinjo in mlinščico je povodenj prizadejala z debelim slojem prodnega nanosa (Foto M. Natek).

V zgornjem delu je Savinja preplavila cesto v Soteski, razorala in z najraznovrstnejšimi naplavinami zasula Podgorsko polje, izpodjedla del zgornjega letuškega jeza ter v medvodju med mlinščico in strugo Savinje odložila prod in preplavila del naselja. Razdrila in odnesla je spodnji letuški in podvinski jez, zatrpala vhod v Letuško in Podvinsko Strugo, ki sta ostali brez vode. Med Malimi Braslovčami in Preserjami kakor tudi v sotočju s Pako je zalila naselja s počitniškimi hišicami. Nad polzelskim mostom je preplavila zgornji del novih Pariželj, na levem bregu pa delavske domove vse do Struge oziroma savinjske železnice. Poškodovala je polzelski jez oziroma prag pod mostom, izpodjedla in odnesla desni breg struge. Med Parižljami in Latkovi vasi je Savinja le na posameznih delih preplavila obrečno ravnico (Topovlje, Orla vas in na ložniški gmajni z domovi), veliko več škode pa je povzročila na nasipu, utrjenih brežinah, pragovih, drevju itd.

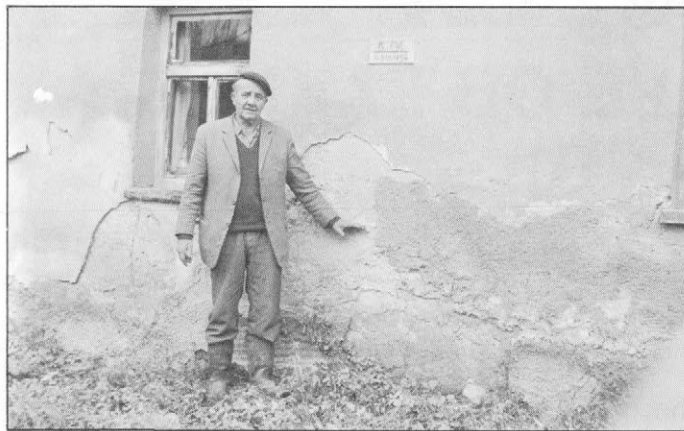
Slika 13. Nekdanji Štubejev mlin v Veliki Pirešici: višina vode 1. novembra 1990 in v noči od 4. na 5. junij 1954.

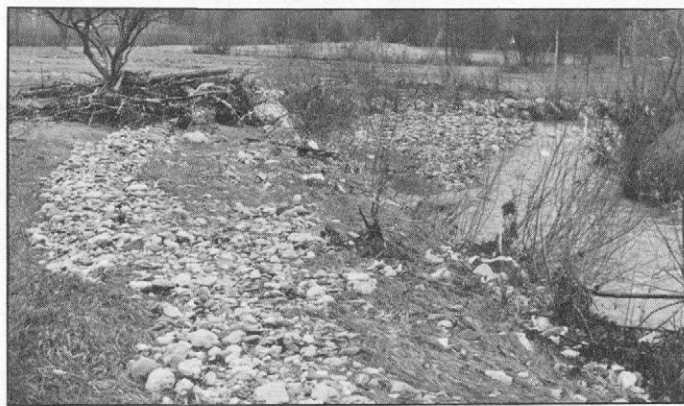
Slika 15. Ločica pri Vranskem. V medvodju Bolske in Motnišnica pri nekdanjem Drolčevem mlinu je odložila povodenj prod in drugo naplavinno na kmetijsko zemljo (Foto M. Natek).

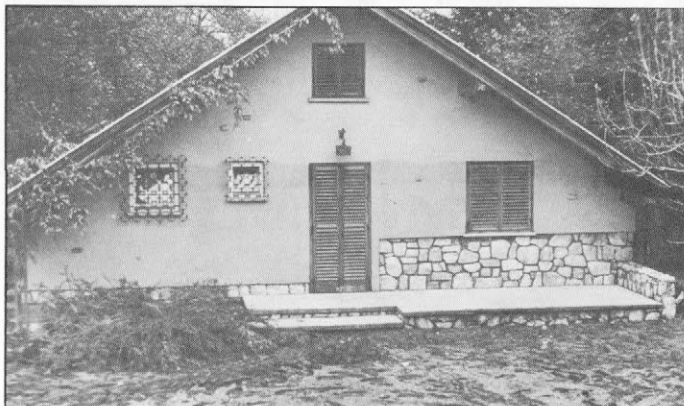
Slika 16. Počitniško naselje pri Malih Braslovčah. Povodenj je preplavila svet med Savinjo in (Letuško) Strugo. Neredke počitniške hiše je voda zalila do zgornjega roba oken in vrat. (Foto M. Natek).

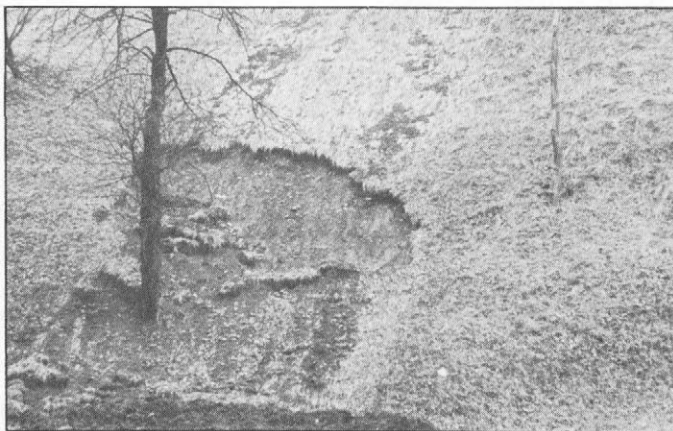
Slika 17. Dolina Male Reke pri Preboldu. Močno deževje je sprožilo več usadov v Reškem hribovju. (Foto M. Natek).

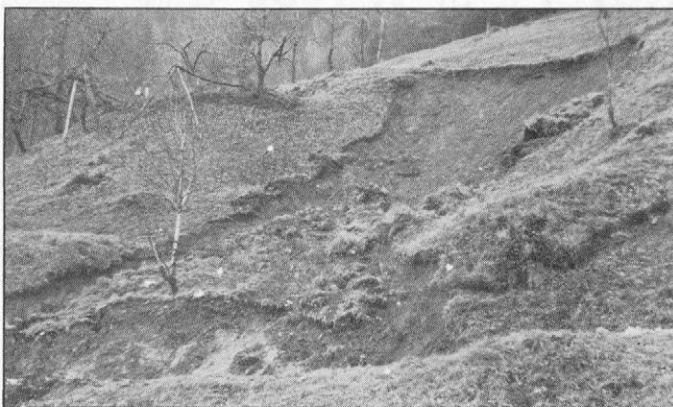
Slika 18. Usad pri Tonáču v Mariji Reki je zasul cesto, ki povezuje hribovske domačije med Malo in Veliko Reko (Foto M. Natek).

Številni usadi so prizadeli prebivalstvo Marije Reke. Ceste so bile neprehodne po več dni (npr. Tonačev, Lipovškov, Pečnikov, pri Ivanu, pa Pepelčev in Uplaznikov pod Goljavo itd.). Več usadov je nastalo v porečju Kolje; največji se je utrgal na vzhodnem pobočju Goljave (834 m)

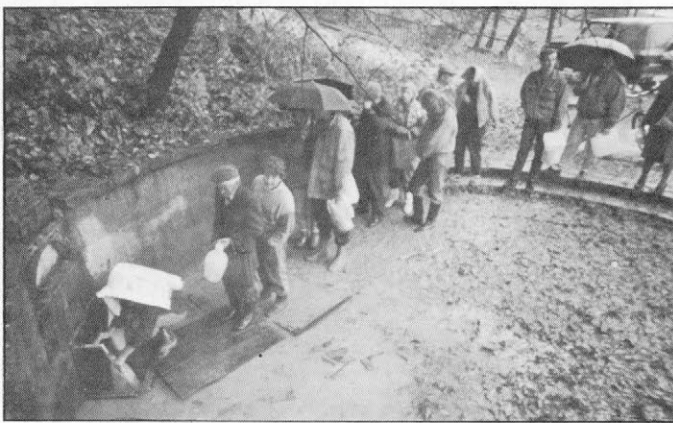
Slika 19. Celjani se oskrbujejo z vodo iz Seidlovega studenca na desnem bregu Savinje pod Miklavževim hribom (Foto Milan Orožen Adamič)

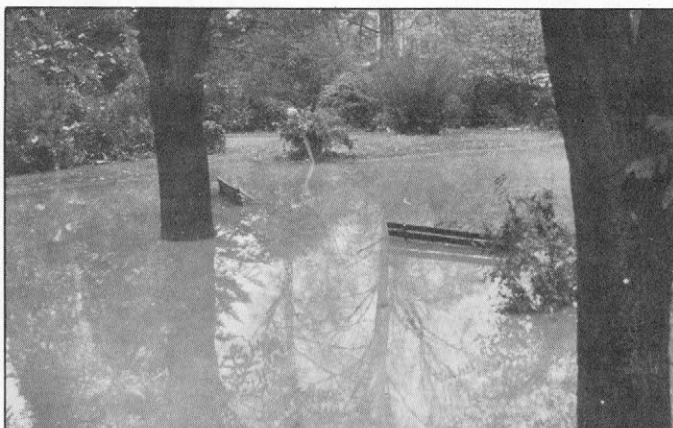
Slika 20. Poplavljen park ob telovadišču celjske gimnazije (2. 11.) (Foto Milan Orožen Adamič)

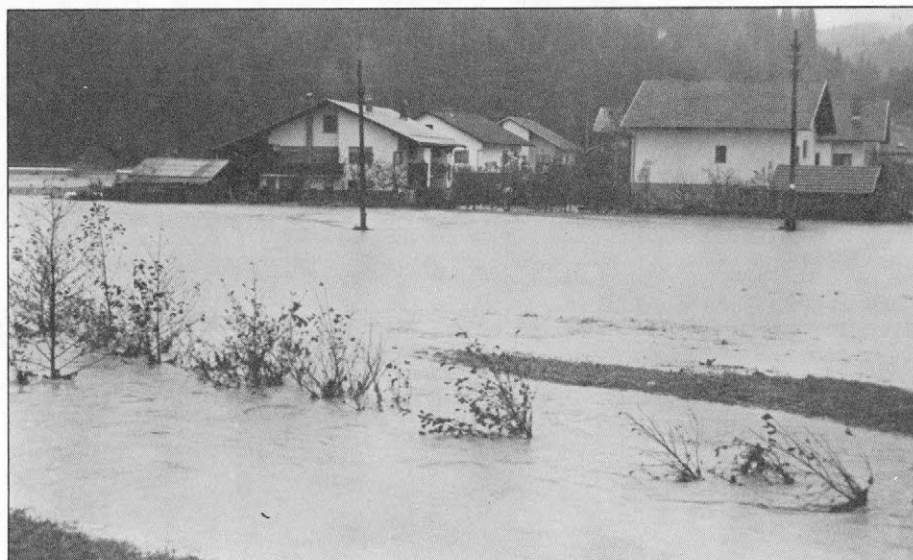
Slika 1. Poplavljenno ozemlje ob sotočju Pake in Toplice.
