# Some Geographic Aspects and Effects of the Flood in the Lower Savinja Valley on November 1, 1990

## POPLAVE OB PAKI LETA 1990

## Floods along the Paka River in 1990

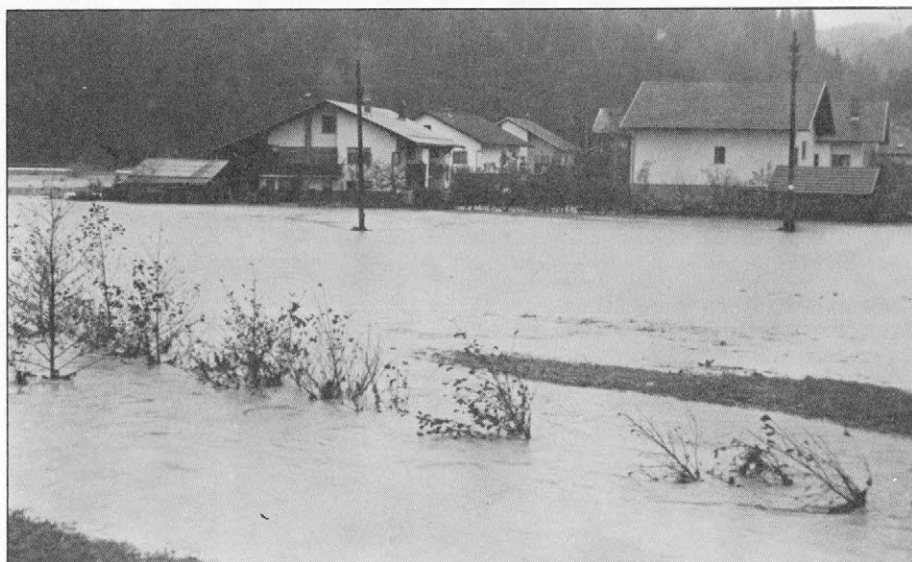
Slika 1. Poplavljenno ozemlje ob sotočju Pake in Toplice.

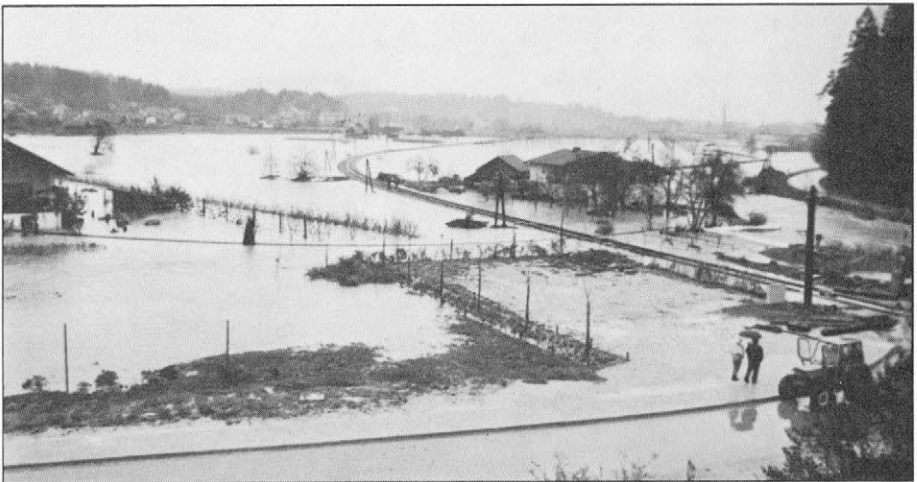
Slika 3. Poplavno območje aluvialne ravnice ob Paki pred sotesko Penk.

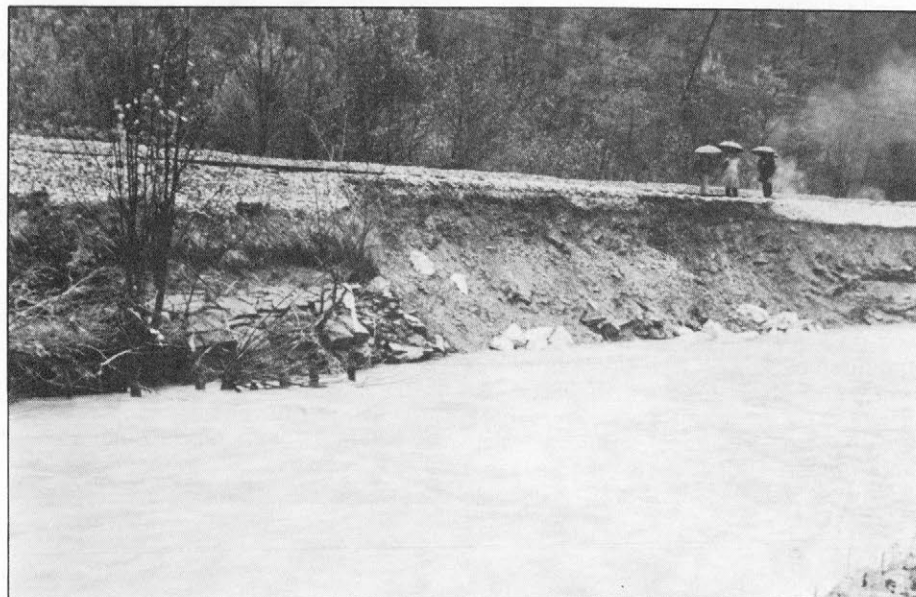
Slika 6. V Penku je Paka spodjedla progo Šoštanj—Celje.
