# POPLAVE 1990 OB SAVI MED ZIDANIM MOSTOM IN BREGANO

Milan Šifrer\*

## Floods Along the Sava River between Zidani most and Bregana

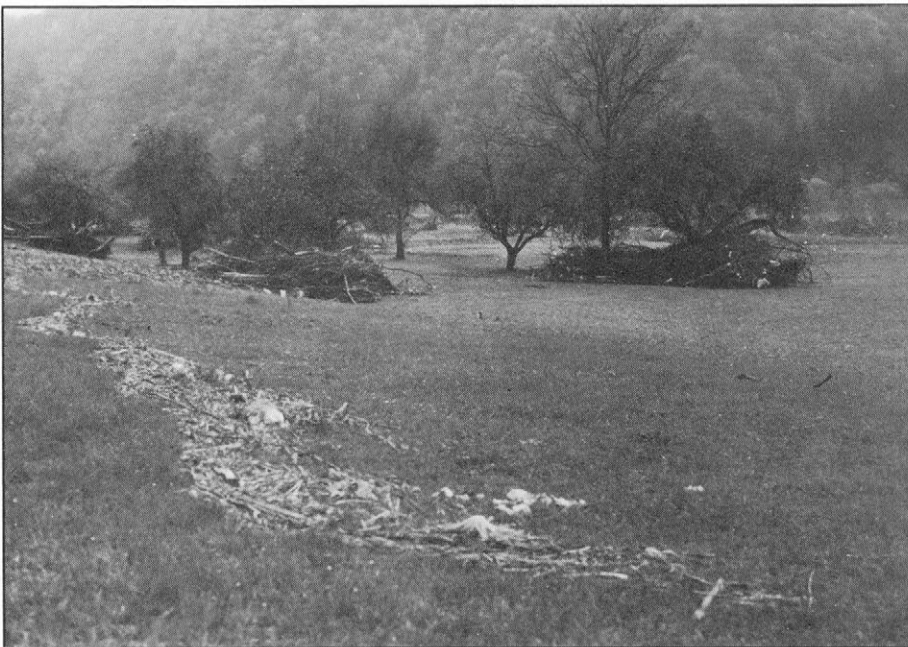
*Slika 3. Pogled po poplavni ravnici pod Dolnjim Brezovim proti Savi. Po ježi prve višje terase na levi strani slike odloženo plavje in znatna višina ob drevju naloženega dračja prav dobro kaže višino poplavne vode.*

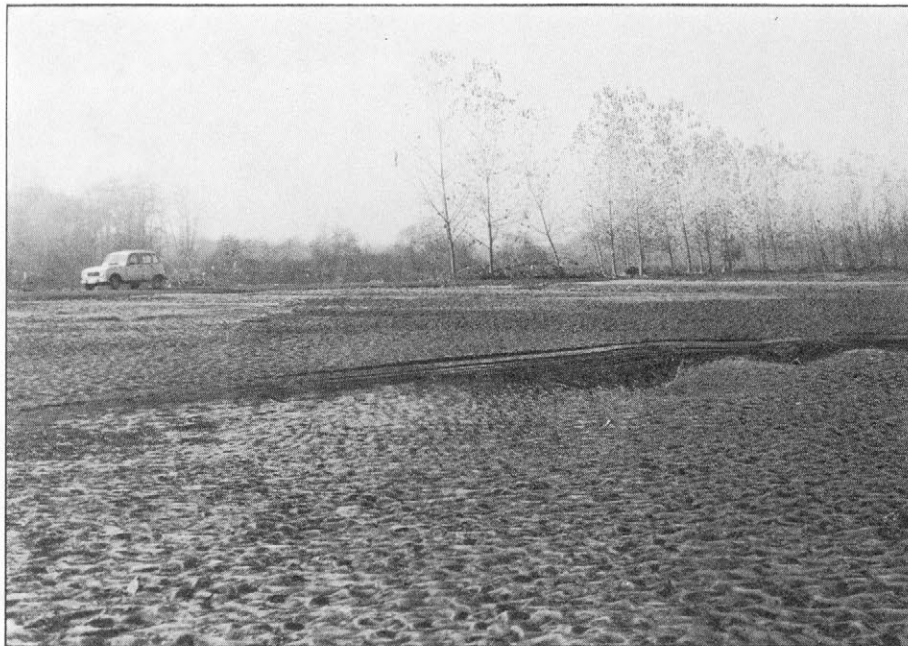
*Slika 5. V zavoju južno od Starega Gradu pri Vidmu je Sava, ki teče za grmovjem v zgornjem delu slike, prestopila bregove, lomila drevje in nasula po prostranih njivah tudi do 1 m debel sloj peska.*

dvigajo iznad njih, zelo različno poškodovane. Sava je po najnižjem dolinskem dnu, bodisi po travnikih ali po njivah, nanašala izredne količine proda in peska. To smo lahko ugotavljali že pri Radečah, v še ekstremnejši obliki pa med Sevnico in Brestanico, kjer se poplavni svet prvič malo razširi. Izredni so bili ti pojavi predvsem na Krško-brežiškem polju, kjer je nasipanje seglo še bolj na široko. Opozorimo naj samo na razmere južno od vasi Spodnji Stari Grad, kjer je po njivah posejanih z ozimnim žitom Sava nasula okrog 75 cm debel sloj mivke (sl. 5).

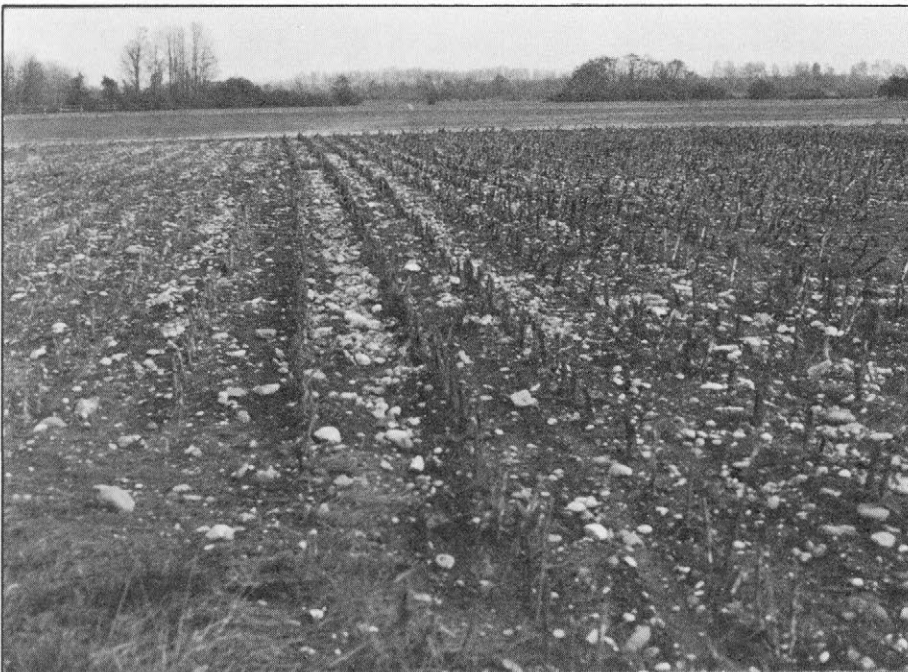
*Slika 6. Z njiv severno od vasi Mrtvice je silovito narasla Sava ponekod odnesla skoraj vso prst in na široko razkrila prodno podlago. Odnasala je tudi tako razkrit prod in ga nasula po nižje ležečih travnikih.*

nih tokov in da se njihova učinkovitost pri prečkanju starih strug in mrtvic močno stopnjuje. Zato je razumljivo, da so ti učinki po močno razčlenjenih nizkih terasah pod vasmí Brege, Mrtvice in Vihre, na nasportni strani Save pa pod vasmí Pesje, Zgornji Obrež ter jugovzhodno od tod proti Šentlenartu še posebno pogosti. Tako so na najbolj prizadetih krajih, napr. ob mrtvicah severovzhodno od vasi Vihre, divji tokovi odnesli z njiv veliko prsti in mivke, lokalno pa tudi globlje ležeči prod ter ga raznesli naokrog po njivah in bližnjih travnikih (sl. 6).

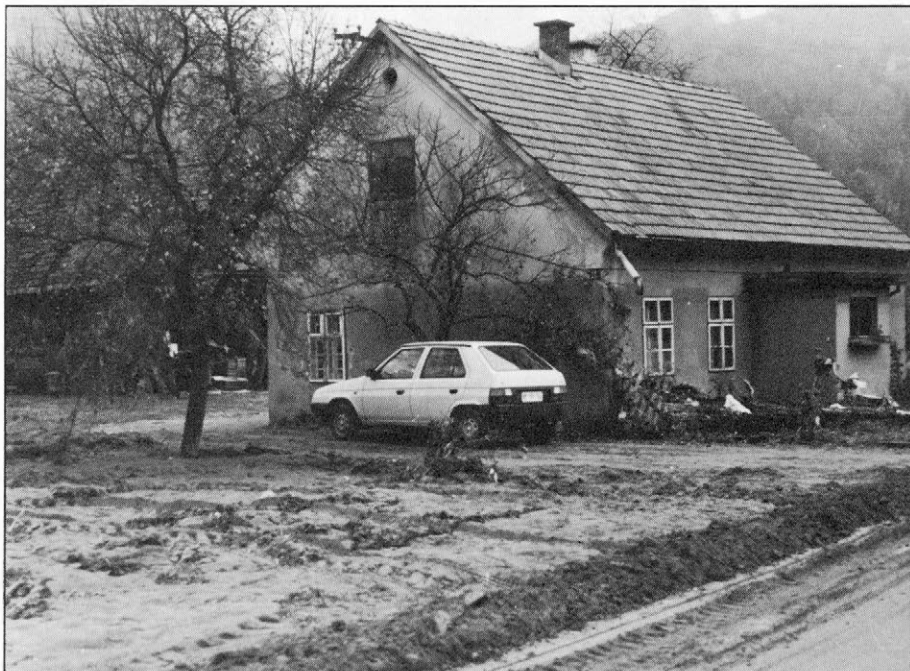
Slika 7. Hiša v vasi Orehovo pri Sevnici se je znašla ob poplavi v čez 2 m visoki vodi, ki je segla vse do vrha oken.

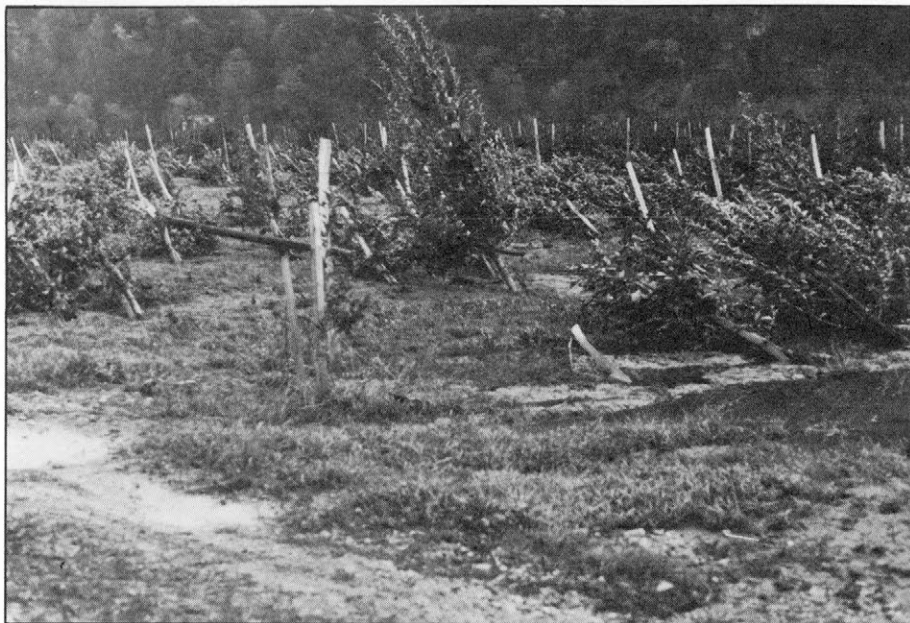
Slika 8. Veliko škode so utrpeli tudi obsežni sadovnjaki podjetja Mercator-Sevnica na Blanci.

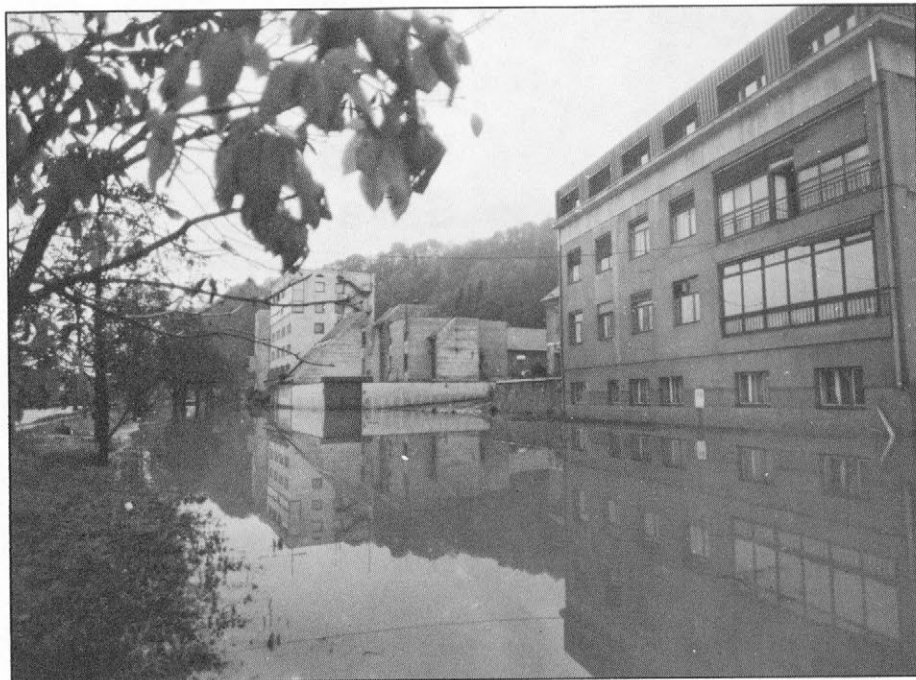
Slika 9. Visok nasip za novo cesto skozi Krško je preprečeval, da bi voda iz Dalmatinove ulice, kjer je zalila številne zgradbe, hitreje odtekla.

Izredni so bili učinki poplave spet v Krškem, kjer se je zaradi zelo tesne doline ter na široko ob strugi zasajenih topolov, ki so zavirali hiter odtok vode, gladina močno dvignila. Silovito narasla Sava je prestopila bregove ter poplavlila skozi Krško, po desni strani reke speljano novo cesto z Valvazorjevim nabrežjem in hišami v Dalmatinovi ulici (sl. 9). Na Valvazorjevem nabrežju je voda poleg Valvazorje-

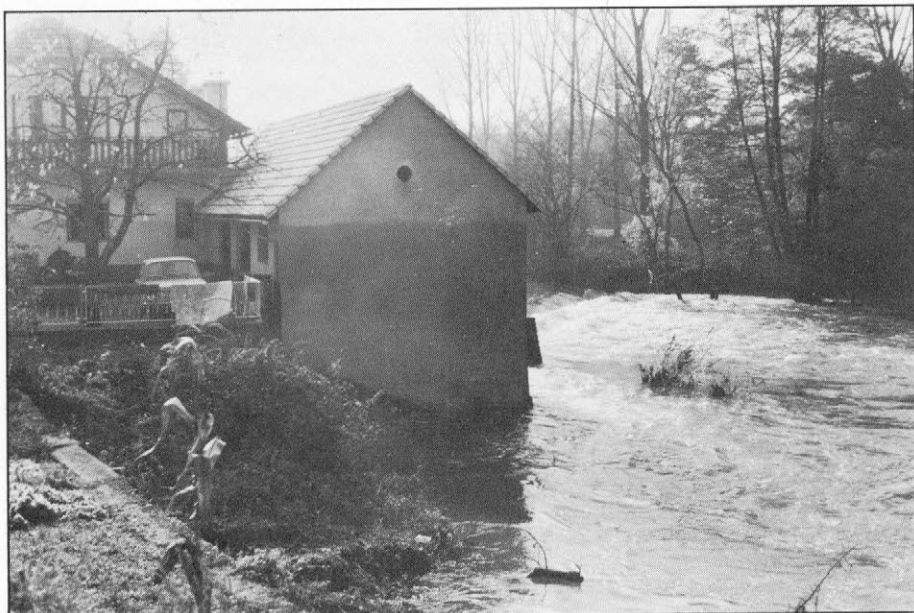
Slika 10. V garaže predelan opuščen mlin v Krški vasi pri Brežicah je zalila po Savi zajezena Krka vse do pod strehe, k njemu prislonjeno hišo (št. 14) pa do srede oken.

Krke. Poslopje nekdanjega mlina, ki stoji tik ob njej, je zalila voda vse do strehe, nanj naslonjeno hišo pa do srede oken v pritličju (okrog 2 m visoko); (sl. 10) segla je tudi v bližnjo gostilno na nasprotni strani ceste. Poplava je torej tokrat prizanesla samo najvišjemu, skrajno zahodnemu koncu Krške vasi okrog cerkve. Po Savi zajezena Krka je zalila tudi vas Velike Malence.

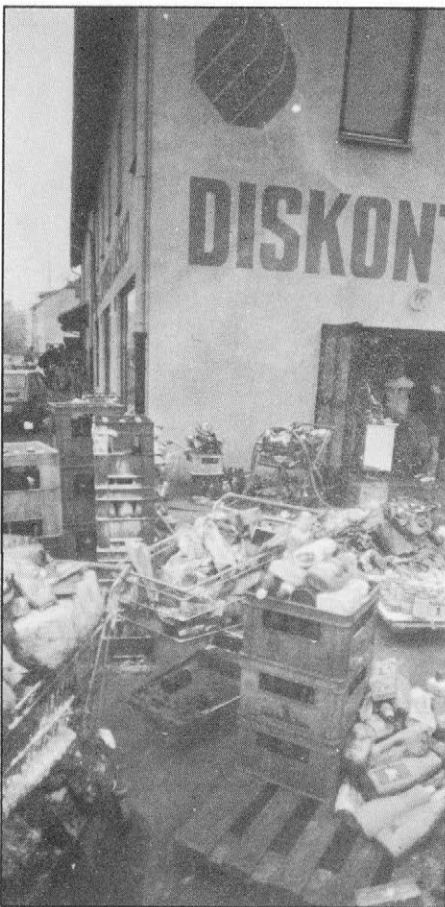
Slika 11. Posledice poplave trgovine v Laškem (2. 11.)

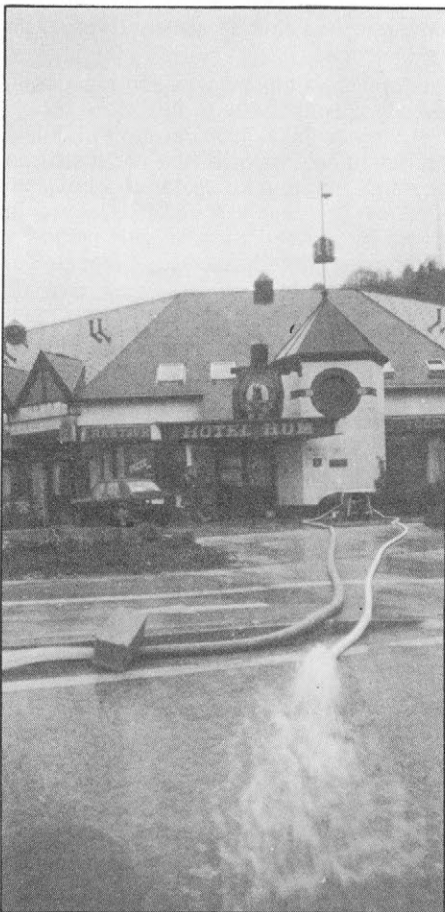
Slika 12. Črpanje vode iz kleti hotela Hum v Laškem (2. 11.)
