# POPLAVE DECEMBRA 1990 OB NOTRANJSKI REKI

Andrej Kranjc\* Andrej Mihevc\*\*

## Andrej Kranj, Andrej Mihevc December Floods along Notranjska Rivers

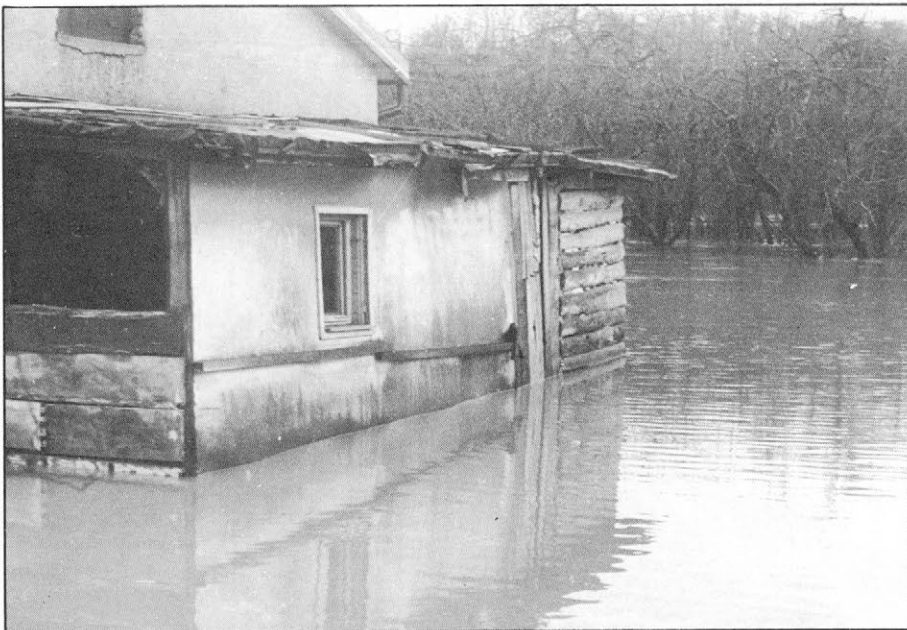
Slika 1. Voda je dosegla nekaj hiš in gospodarskih poslopj v Topolcu. Nedaleč za hišo leži z jelševjem in vrbovjem obrasla struga Reke. (Foto: Tomo Šajin)

Pod Ilirsko Bistrico je poplava prizadela vas Topolc, oziroma del vasi, ki je pod cesto. Nasip je obvaroval Bitnjo, niže ob reki pa ogroženih naselij ni, poplavilo je le nekaj mlinov, ki so pač zgrajeni tik ob vodi.

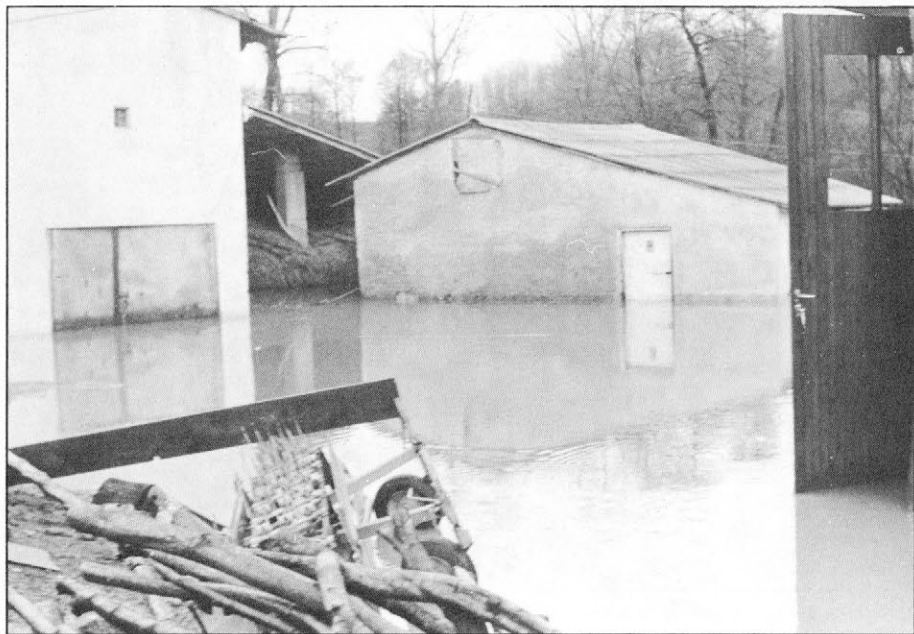
Slika 2. Poplavljen kmečko dvorišče v Topolcu. Voda je naraščala tako hitro, da nekaterih pri-delkov in strojev niso mogli pravočasno rešiti na višje mesto. (Foto: Tomo Šajn)

Voda je hitro naraščala, tako da so lahko ogroženi umaknili le najnujnejše stvari. Poplavni val je bil hiter verjetno zaradi spremljajočega močnega dežja ter hkratnega poplavljanja vseh pritokov; zlasti ti so povzročili zaprtje magistralne ter drugih cest, odstranjevanje naplavin pa je trajalo še po umiku poplave.

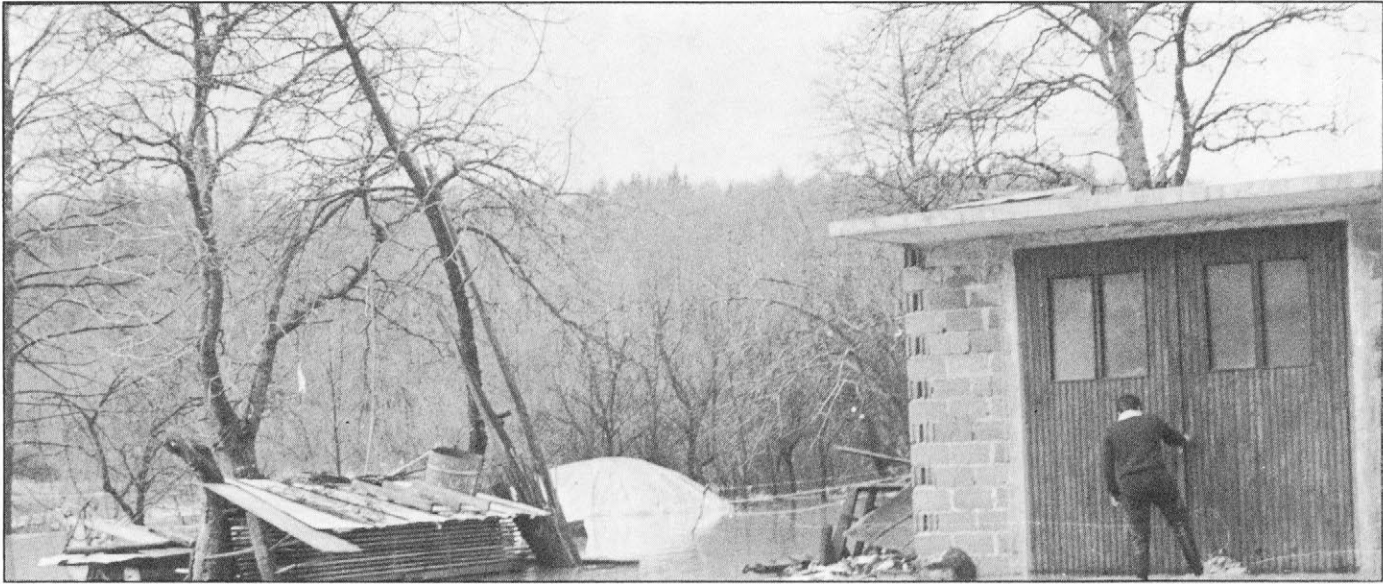
Slika 4. Poplava 10. decembra 1990 ni bila izjemno visoka, pa je vseeno dosegla novogradnjo v Topolcu. (Foto: Tomo Šajn)

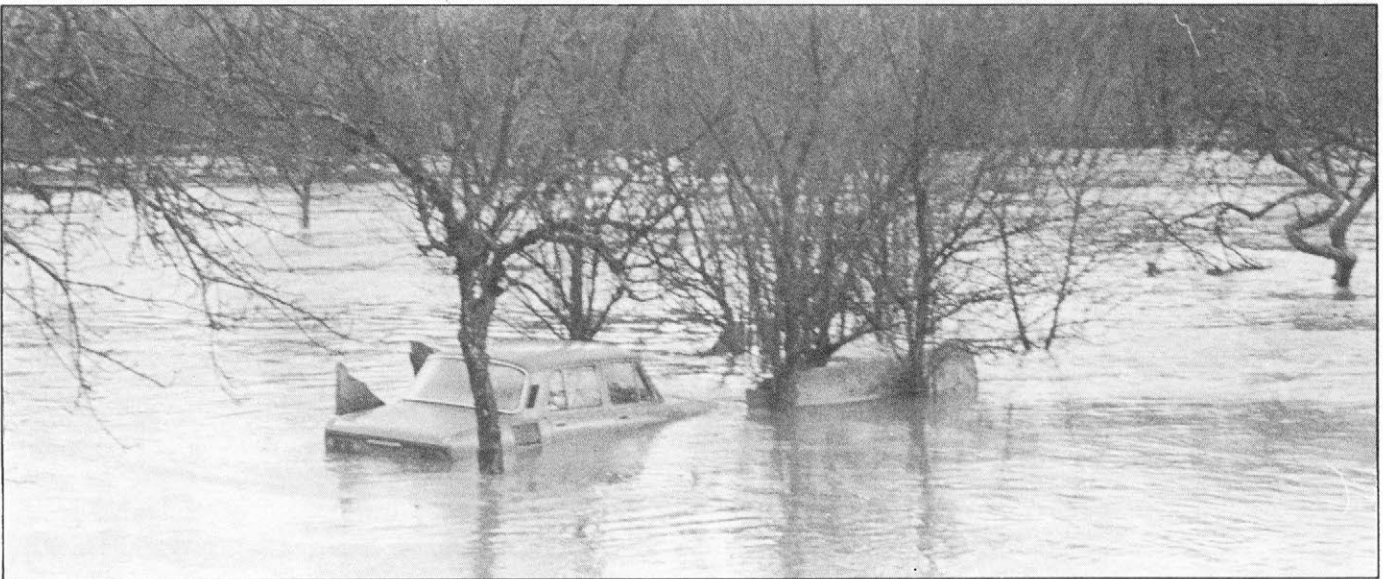
Slika 5. Voda je zalila tudi nekaj avtomobilov. (Foto: Tomo Šajn)
