VELIKE POPLAVE IN POVODNJI NA SLOVENSKEM — I

Marko Kolbezen*

Marko Kolbezen
Floods in Slovenia — Part 1

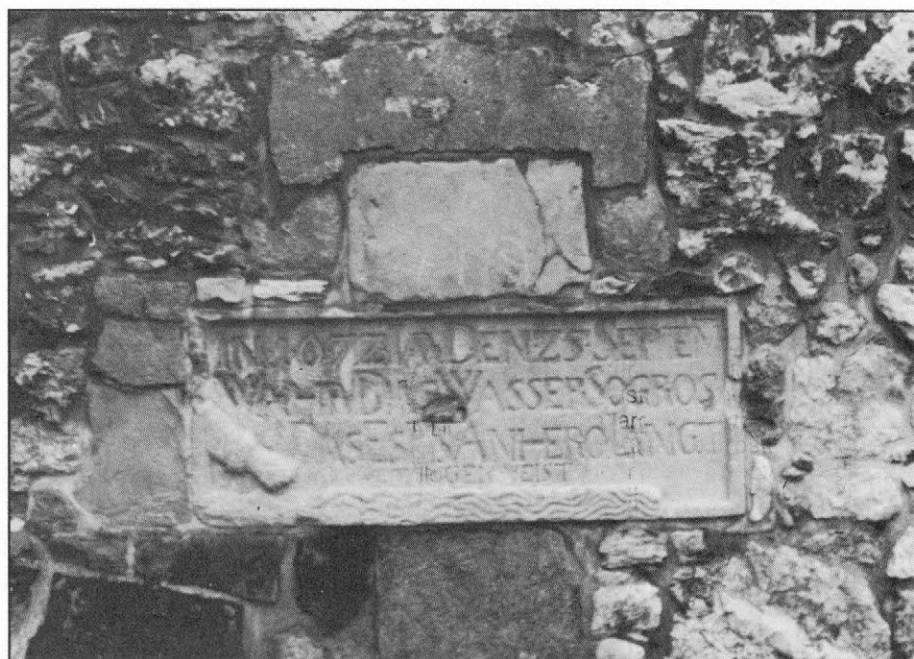
Slika 1. Spominska plošča na Vodnem stolpu v Celju kaže na višino visoke vode 2. septembra 1550. leta.

Poplave in povodnji so še malo znane in raziskane. Iz obdobja pred prvo svetovno vojno in deloma tudi obdobja med obema vojnima zasledimo podatke o poplavah le v javnih občilih, zapisnikih deželnih političnih korporacij, arhivskih zapisnikih ipd. Že tako skromno gradivo pa ni nikjer sistematično zbrano, kaj šele proučeno. Sistematičnih opazovanj vodne gladine na vodnih tokovih kakor tudi višine poplavnih voda vse do prehoda iz 19. v 20. stoletje ni bilo. Na višino poplavne vode nas ponekod opozarjajo le ohranjeni pomniki, kot na primer starodavna srednjeveška spominska plošča na vodnem stolpu v Celju, ki označuje višino Savinje 2. septembra 1550. leta (slika 1). Ali spominska znamenja velike poplave Drave 3. 11. 1851 na Radeljskem polju,
