NIZ POTRESOV V DOBREPOLJSKI DOLINI

Renato Vidrih* Matjaž Godec**

Ina Cecić***

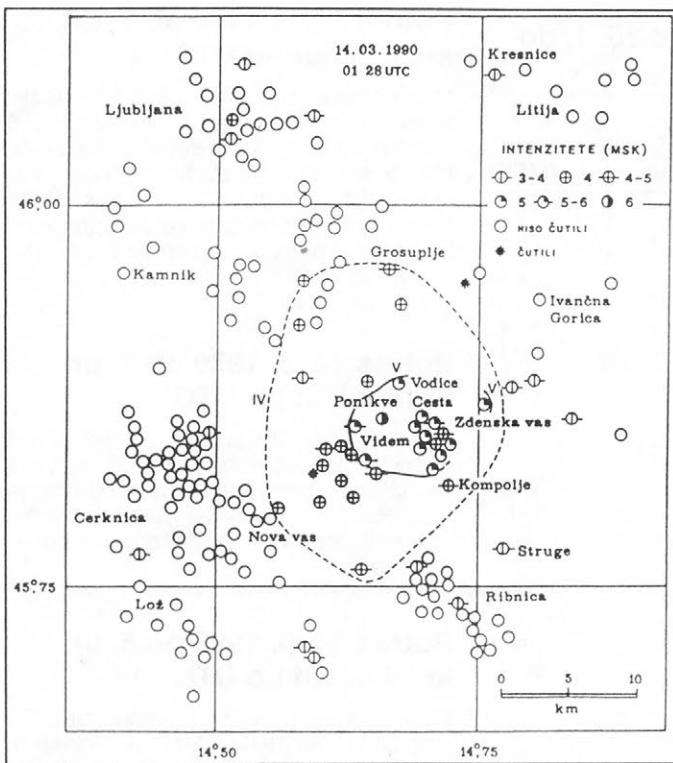
Moč potresa je bila 3,1 stopnje po Richterjevi lestvici. Največjo intenziteto, 6 stopnje po MSK, je dosegel v Ponikvah, med 5. in 6. stopnjo po MSK pa na Rašici v Velikih Laščah in Zdenski vasi. Čutili so ga tudi prebivalci nekaterih predelov Ljubljane. Povzročil je manjše poškodbe v Ponikvah (slika 1).

Slika 1. Intenzitete potresa 14. 3. 1990 ob 1. uri in 27 minut po UTC v posameznih naseljih. Intenzitete so podane v stopnjah lestvice MSK.

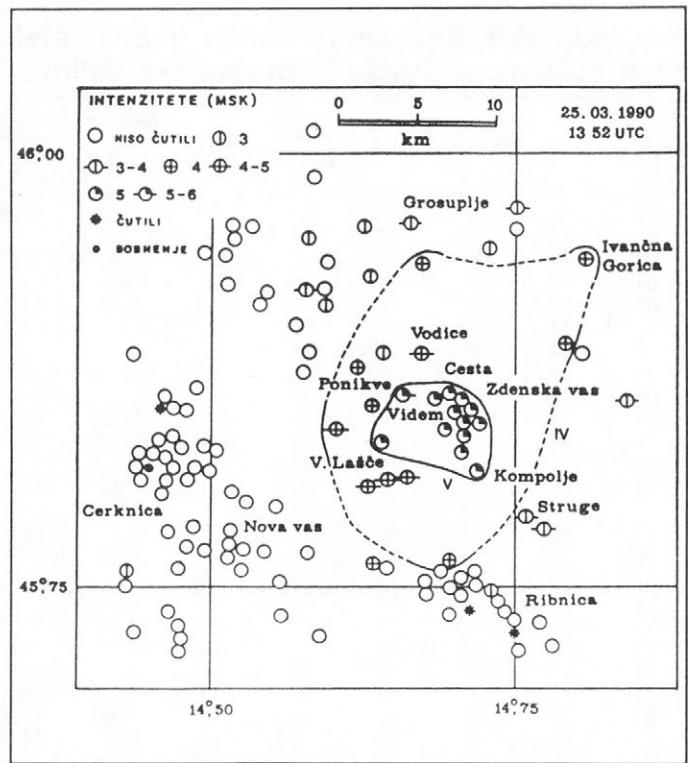
Potres z močjo 3,4 stopnje po Richterjevi lestvici je dosegel največjo intenziteto med 5. in 6. stopnjo po MSK v Ponikvah. V številnih bližnjih vaseh pa je dosegel 5. stopnjo po MSK. Ponekod je potres spremljalo rahlo bobnenje (slika 2).

Slika 2. Intenzitete potresa 25. 3. 1990 ob 13. uri in 52 minut po UTC v posameznih naseljih. Intenzitete so podane v stopnjah lestvice MSK.

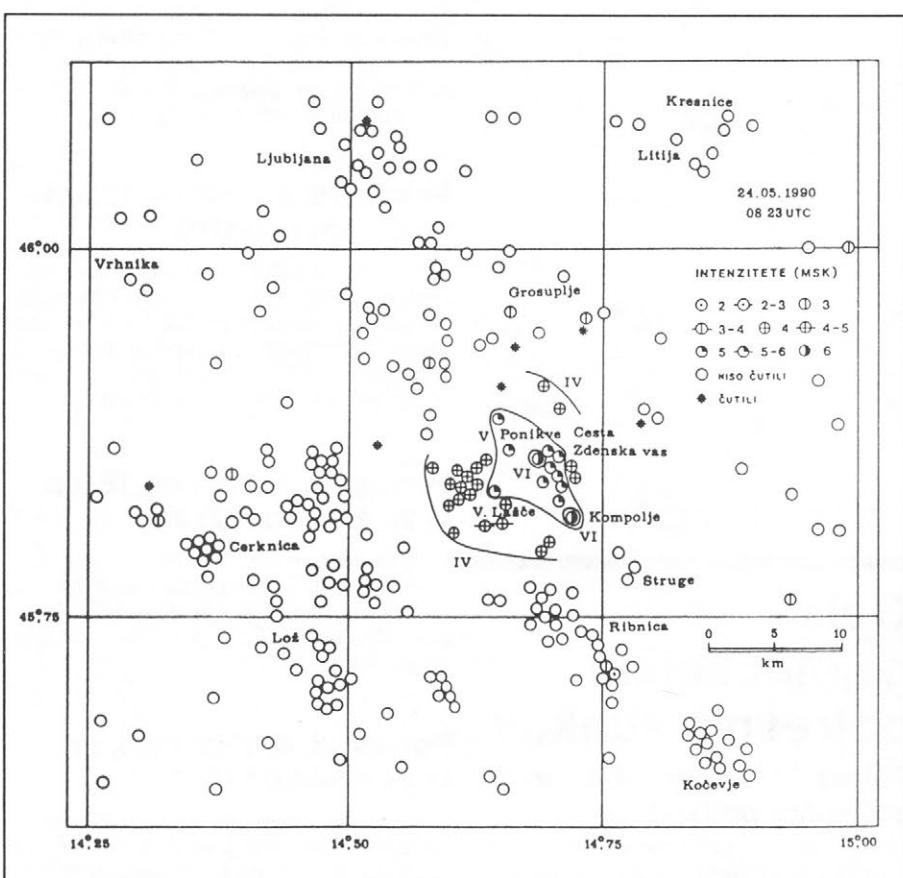
Eden najmočnejših potresov v seriji je dosegel magnitudo 3,1 stopnje po Richterjevi lestvici. V vaseh Predstruge in Kompolje je imel jakost 6. stopnje po MSK. Poleg velikega preplaha je povzročil tudi majhno gmotno škodo. Sunek so čutili posamezniki v Ljubljani, na zahod je segal njegov vpliv do Cerknice, na jug do Ribičice, na vzhodu pa je sproščena energija zajela manjše področje (slika 3).

Slika 3. Intenzitete potresa 24. 5. 1990 ob 8. uri in 23 minut po UTC v posameznih naseljih. Intenzitete so podane v stopnjah lestvice MSK.

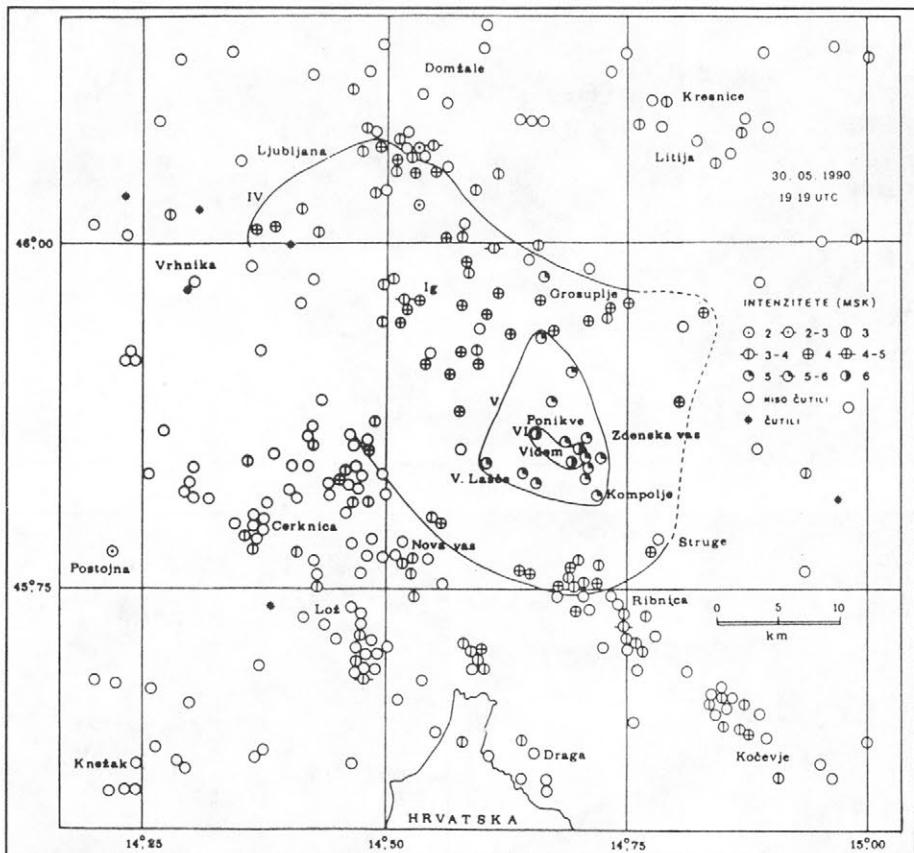
Najmočnejši potres v seriji je imel moč 3,9 stopnje po Richterjevi lestvici in je dosegel največje učinke 6. stopnje po MSK v vaseh Podpeč, Ponikve in Videm. Potresna energija se je najbolj širila v dinarski smeri severozahod-jugovzhod in je zajela področje od Ljubljane, Litije in Kresnic na severu, Drage in Kočevja na jugu, Postojne in Vrhnik na zahodu in Gabrovke ter Žužemberka na vzhodu. V krajih, kjer je potres dosegel 6. stopnjo po MSK, je povzročil manjšo gmotno škodo, največjo v primerjavi z ostalimi sunki (slika 4).

Slika 4. Intenzitete potresa 30. 5. 1990 ob 19. uri in 19 minut po UTC v posameznih naseljih. Intenzitete so podane v stopnjah lestvice MSK.

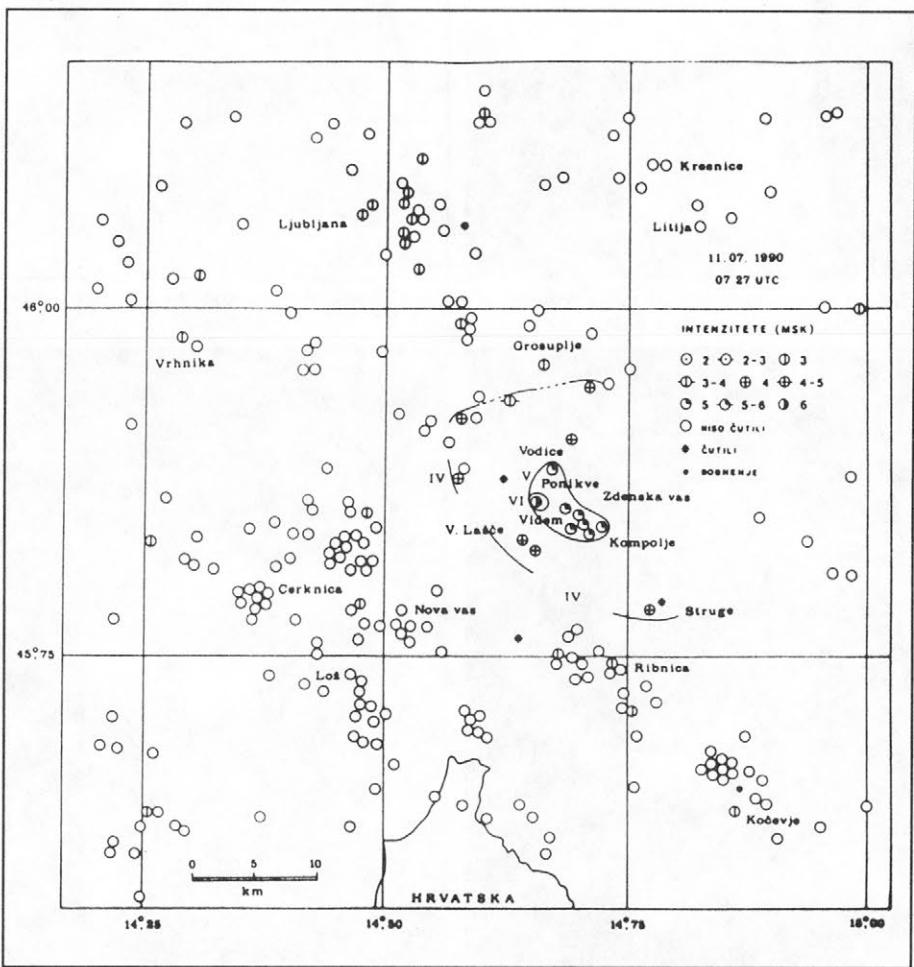
Slika 5. Intenzitete potresa 11. 7. 1990 ob 7. uri in 27 minut po UTC v posameznih naseljih. Intenzitete so podane v stopnjah lestvice MSK.

Magnituda potresa je bila 3,6 stopnje po Richterjevi lestvici. Največjo intenziteto, 6. stopnjo po MSK, je dosegel v Ponikvah, kjer je povzročil tudi manjšo gmotno škodo. Njegov vpliv je zajel veliko področje med Ljubljano in Domžalama na severu, Vrhniko in Planino pri Rakeku na zahodu, Bačem pri Knežaku in Kočevojem na jugu in Gabrovko na vzhodu. Največje razprostiranje potresne energije je potevalo v dinarski smeri. Ponekod je potres spremljalo rahlo bobnenje. (slika 5).

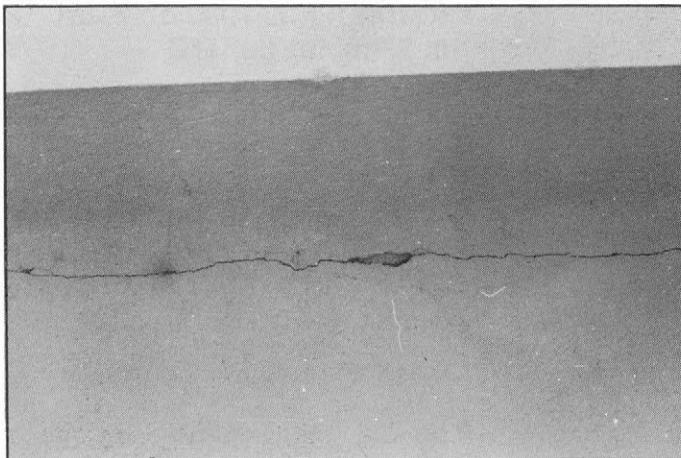
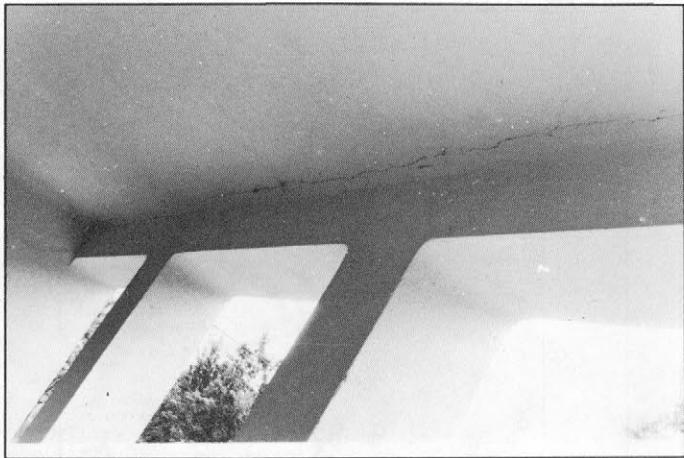
Slika 6. Razpoka nad vhodom v šolo v Kompoljah.

Slika 7. Razpoke nad atrijem šole v Kompoljah.

Drug tak primer je osnovna šola v Kompoljah, zgrajena okoli leta 1940. Zidovi zgradbe so opečni, stropi pa leseni. Po potresu 24. 5. 1990 so se pojavile razpoke v ometu nad okni v učilnicah in na stiku predelnih sten s stropom ali nosilnim zidom. Razpoke so bile še posebej dobro vidne, ker so nedavno dokončali adaptacijo prostorov. Na sliki 6 je prikazana razpoka nad vhodom v šolo. Na sliki 7 pa je vidna razpoka nad atrijem šole. Za objekte, kjer se zbira veliko ljudi, bi morali poleg raznih funkcionalnih adaptacij razmišljati tudi o potresni ojačitvi.

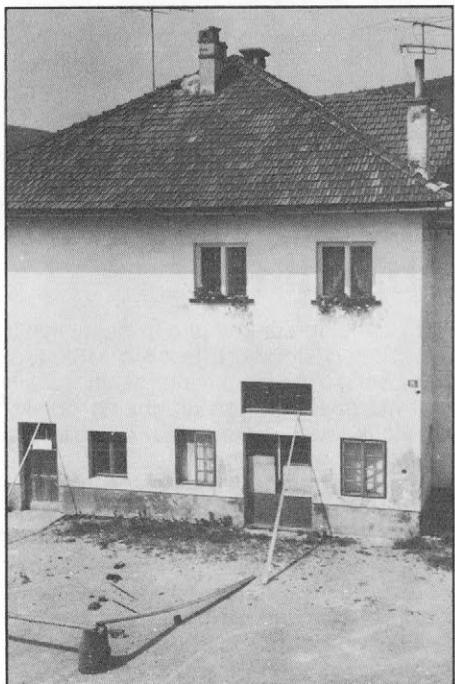
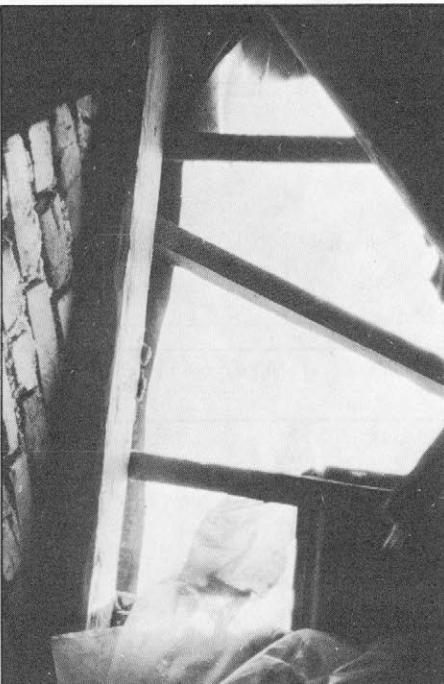
Slika 8. Pogled na odlomljeni dimnik na objektu v Vidmu 36c.

Slika 9. Poškodovana streha zaradi odlomljenega dimnika na objektu v Vidmu 36c.

Poškodbe na starejših objektih lahko privzamemo kot normalne. To je tudi primer odolomljenega dimnika na stanovanjski hiši v Vidmu 36c (sliki 8, 9) in razpoka na hiši v Podpeči 22 (slika 10) med potresom 30. 5. 1990.

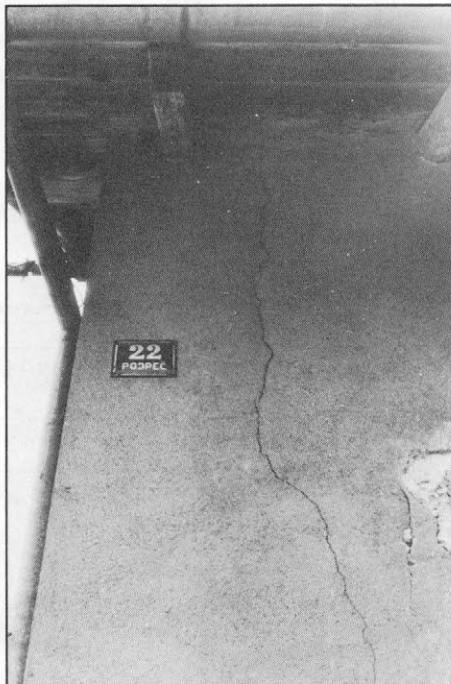
Slika 10. Razpoka na starejšem objektu v Podpeči 22.

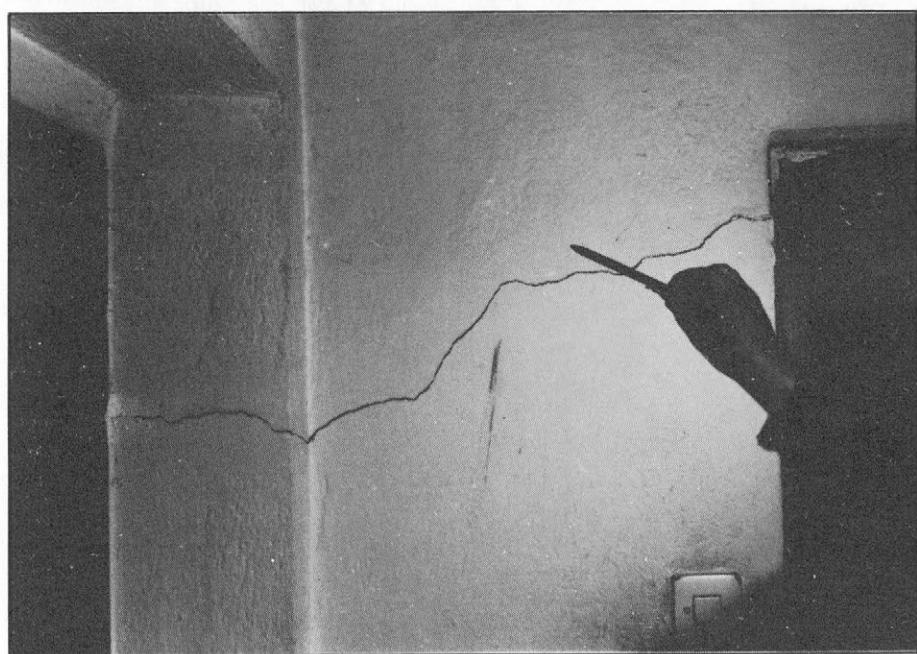
Slika 11. Značilna razpoka v novejši stanovanjski hiši v Ponikvah 23.

Na novejših objektih poškodb ne bi smelo biti. Dejstvo pa je, da so se na mnogih novejših zasebnih hišah pojavile nove razpoke ali pa povečale stare. Žal individualni graditelji ob slabem nadzoru ne-

pravilno ali pa sploh ne izvajajo vseh ukrepov, ki naj bi takemu objektu zagotovili potresno varnost. Tak primer je stanovanjska hiša v Ponikvah 23, zgrajena pred desetimi leti (slika 11). Poškodbe so se povečale med potresom 11. 7. 1990.

Le z opazovanjem je težko ugotoviti pravi vzrok za nastanek poškodb. Dejstvo pa je, da bi se takim poškodbam na novejših objektih lahko izognili s smotreno uporabo sedanjega znanja. Potresni ojačitvi starejših objektov pa bo treba nameniti več pozornosti.

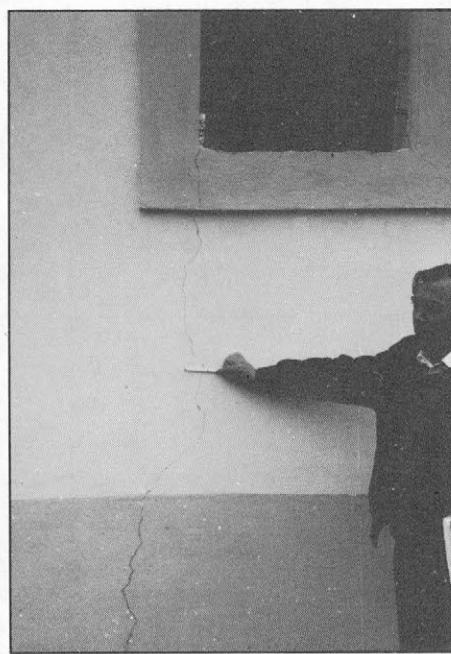
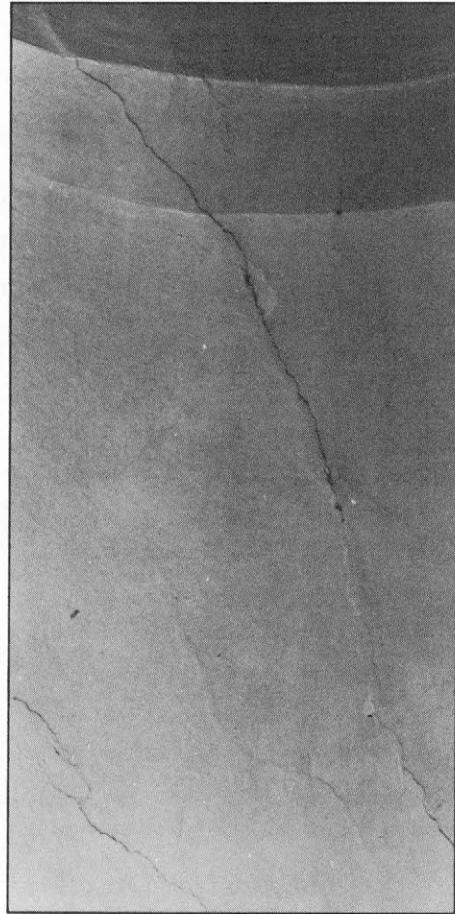
Slika 12. Razpoka na fasadi cerkve v Ponikvah.

Slika 13. Razširitev starih razpok na stropu cerkve v Ponikvah.

Poškodbe so se pojavile tudi na cerkvi v Ponikvah, ki je bila zgrajena l. 1773. Osnovni material je kamen. Pri gradnji cerkvenega stolpa so uporabljali tudi vezi in na stolpu nismo opazili nobenih pošodb. Med potresom 30. 5. 1990 so ob starih razpokah odpadali koščki ometa, pojavile pa so se tudi nove razpoke (sliki 12, 13). Podobne razpoke so se pojavile tudi v leta 1843 zgrajevni cerkvi v Vidmu Dobropolje med potresom 30. 5. 1990.
