# VISOKE VODE V SLOVENIJI LETA 1989

Marko Kolbezen\*

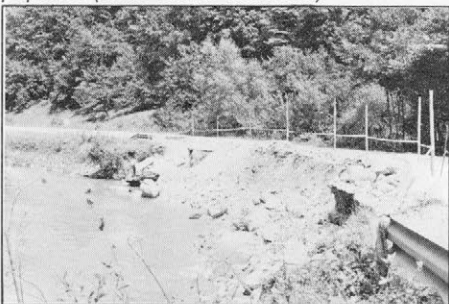
Slika 4. Poškodovana cesta med Podsredo in Zagajem; zaradi visoke vode Bistrice, julija 1989. (Foto: Marko Kolbezen)

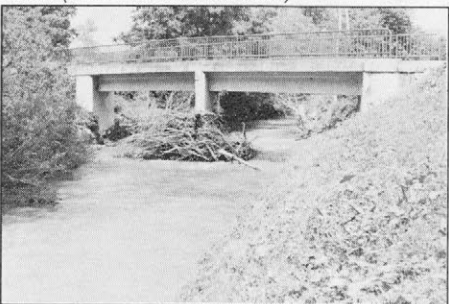
Slika 5. Zamašitev mostnega propusta prek Bistrice pri Bistrici ob Sotli, julija 1989. (Foto: Marko Kolbezen)

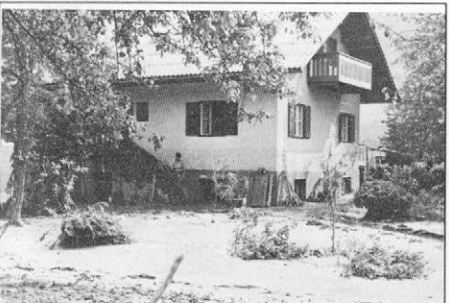
Slika 7. Sledi visoke vode Lahomnice na hiši v naselju Marija Gradec 36. (Foto: Dušan Dovgan)

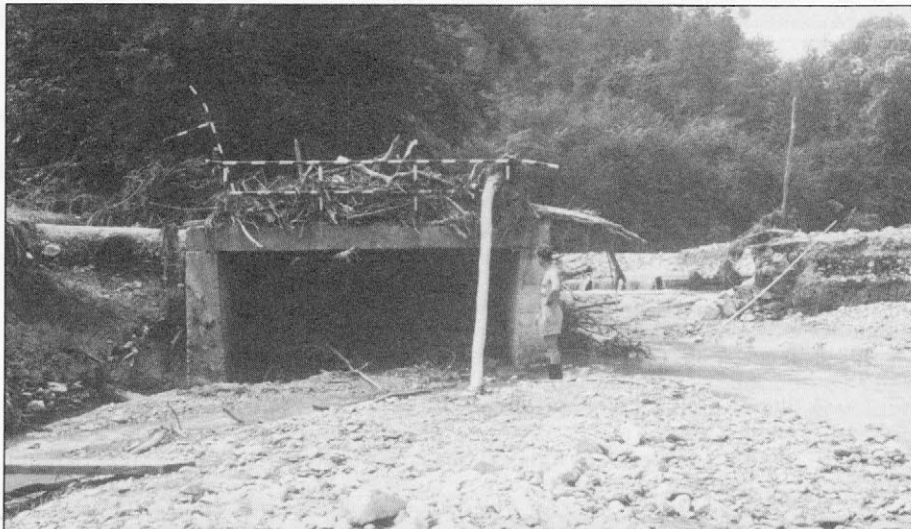
Slika 8. Posledice popolne zamašitve mostu na Kozarici pri vasi Ravne po neurju 19. 8. 1989. (Foto: Dušan Dovgan)

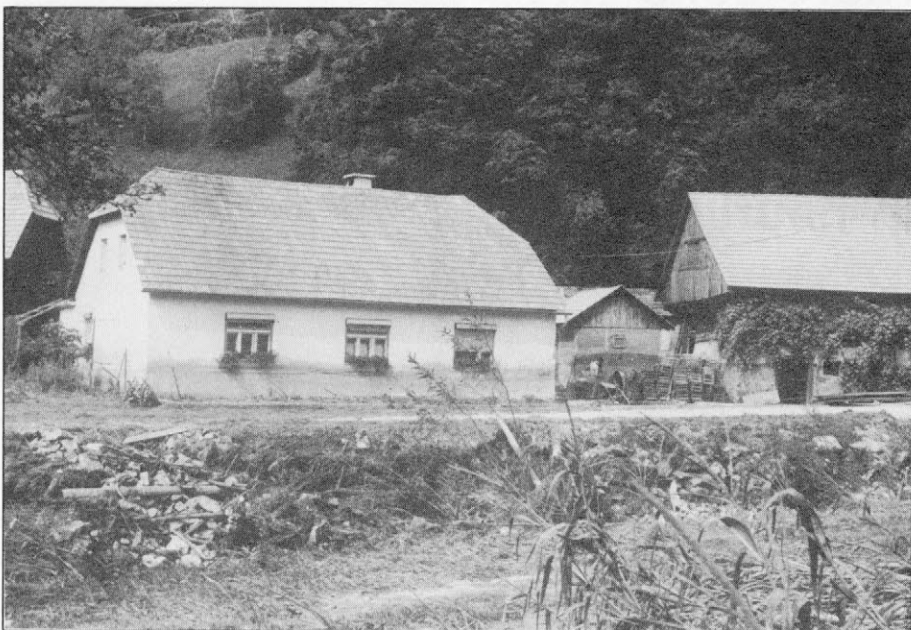
Slika 9. Sledovi visoke vode Lahomnice v vasi Harje, avgust 1989. (Foto: Dušan Dovgan)

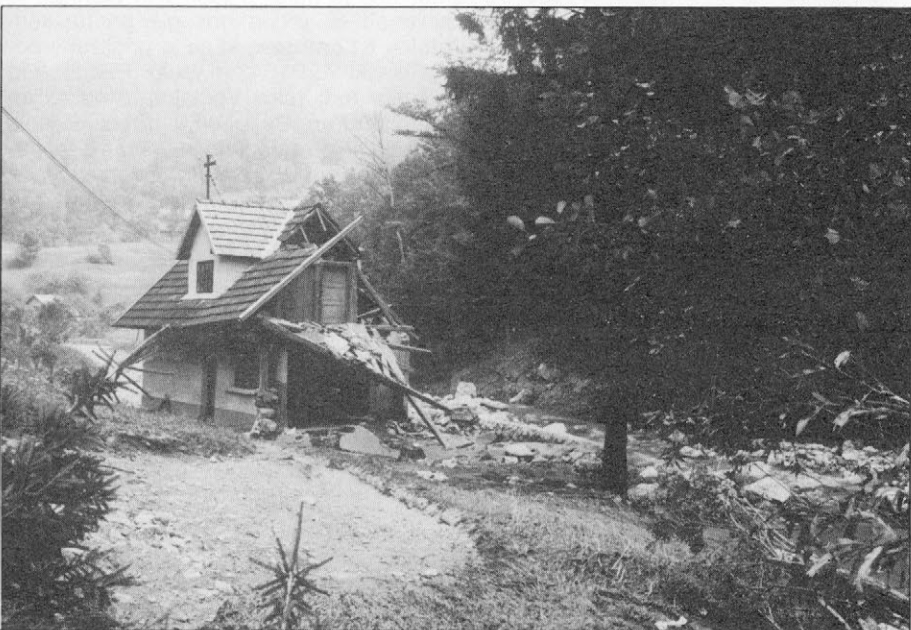
Slika 10. Visoka voda Kozarice je odnesla del hiše pod vasjo Jakob, avgust 1989. (Foto: Dušan Dovgan)
